**DIAGNÓSTICO TÉCNICO - DI No. 8248**  
**SUBDIRECCIÓN DE ANÁLISIS DE RIESGOS Y EFECTOS DEL**  
**CAMBIO CLIMÁTICO**  
**COORDINACIÓN DE ASISTENCIA TÉCNICA**  
**EVENTO DE EMERGENCIA SIRE 2763619**

DIRECCIÓN	Calle 46A No. 1-06	ÁREA DIRECTA	0.01 Ha				
BARRIO	San Martín de Porres I y II	POBLACIÓN ATENDIDA	4				
UPZ	90 – Pardo Rubio	FAMILIAS	1	ADULTOS	2	NIÑOS	2
LOCALIDAD	2 – Chapinero	PREDIOS EVALUADOS	1				
CHIP	AAA0092FFEP	OFICIO REMISORIO	CR- 20650

En atención al Evento de Emergencia SIRE No. 2763619, personal del Instituto Distrital de Gestión de Riesgos y Cambio Climático IDIGER, realizó inspección visual el día 28 de Enero de 2015, al predio ubicado en la Calle 46A No. 1-06, del Barrio San Martín de Porres I y II, de la Localidad de Chapinero. En el sitio se emplaza una vivienda de un (1) nivel, construida en paneles prefabricados, con cubierta tipo liviana sobre entramado de madera. El sector corresponde a una zona consolidada, de vías pavimentadas y acceso a servicios públicos. La vivienda se soporta sobre un relleno en piedra pegada, que no presenta medidas de estabilización ni de manejo de aguas de escorrentía superficial (ver fotografía 1), acomodada a la inclinación del

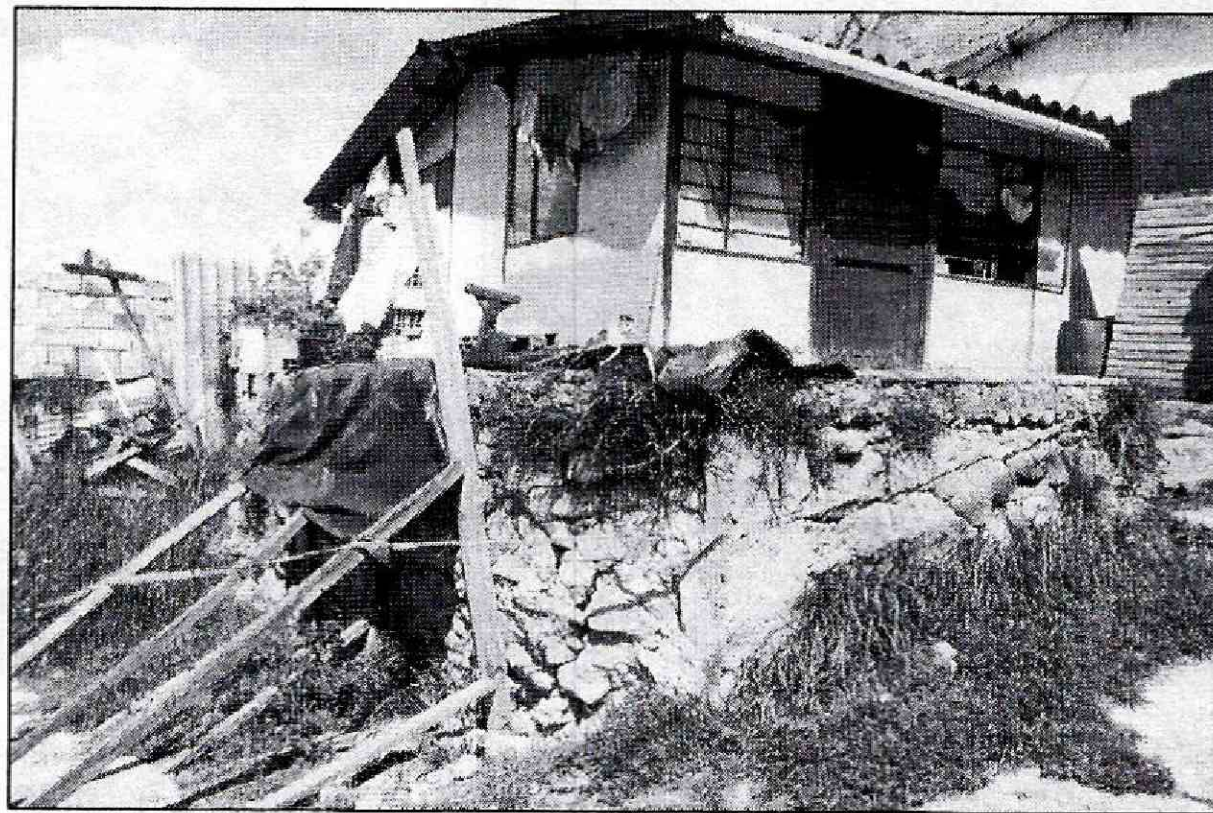
**Fotografía 1.** Vista de la fachada de la vivienda ubicada en la Calle 46A No. 1-06 del Barrio San Martín de Porres I y II de la Localidad de Chapinero, donde se observa el desconfinamiento del talud de relleno en piedra

- A los responsables y/o propietarios de la vivienda emplazada en el predio de la Calle 46A No. 1-06 del Barrio San Martín de Porres I y II de la Localidad de Chapinero, acatar y mantener la evacuación temporal y preventiva, hasta tanto se adelanten las obras de estabilización y mantenimiento al talud de relleno sobre el que se apoya la vivienda, así como de la estructura general de la misma, de acuerdo a la normatividad vigente, con el fin de retornar la estructura a su estado óptimo de estabilidad y habitabilidad.

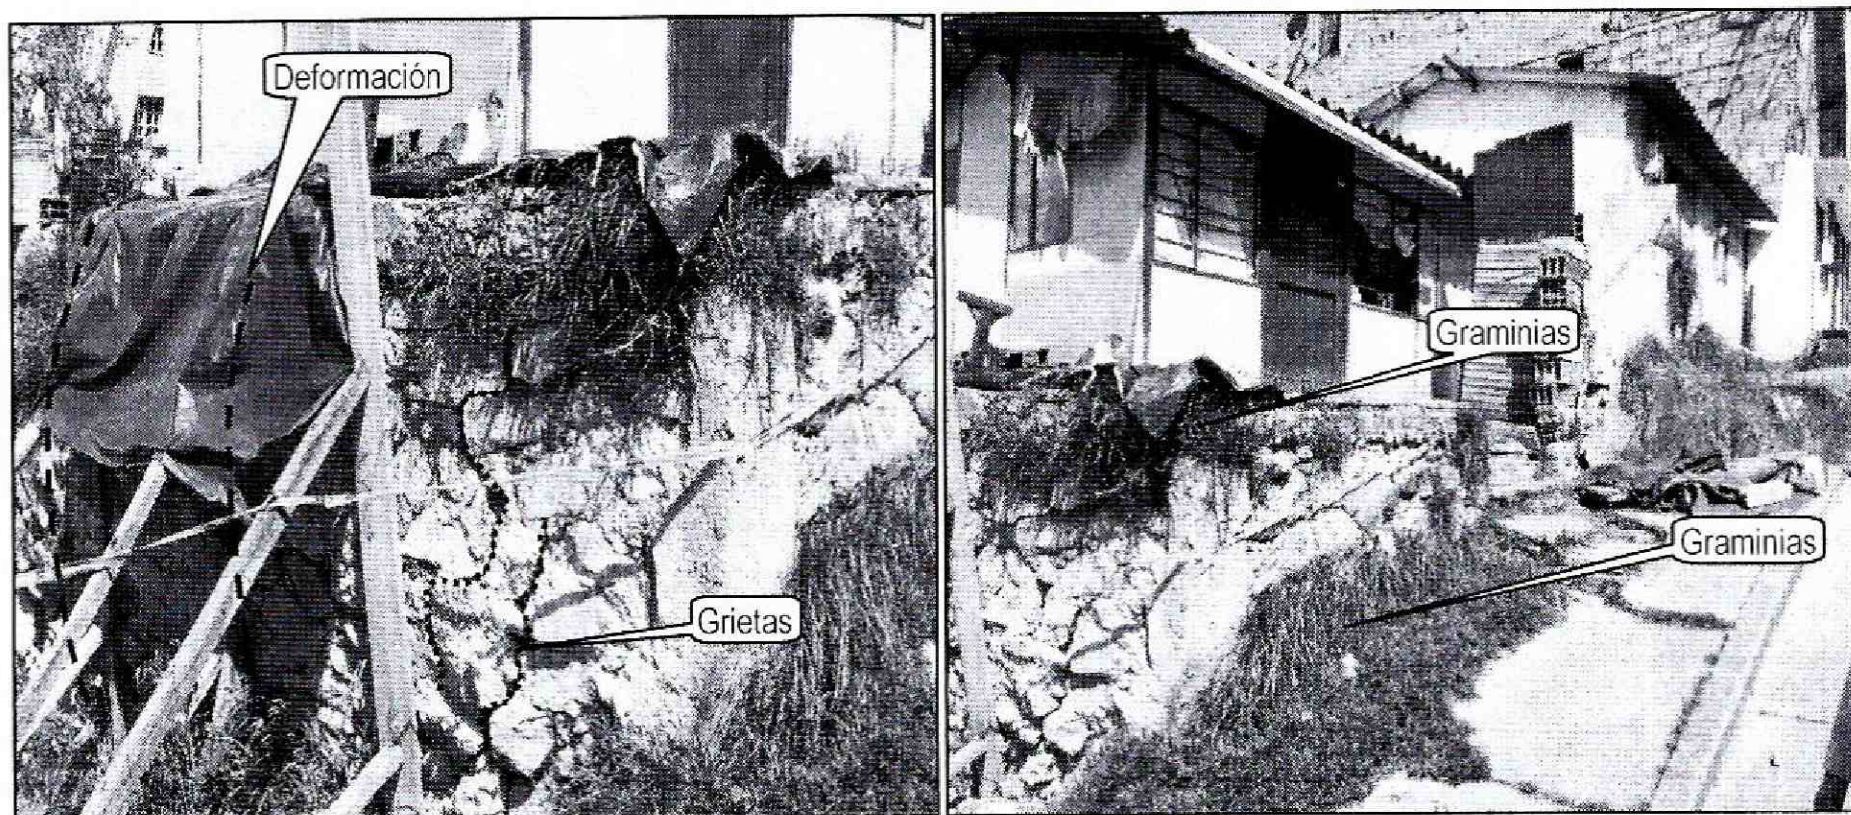
Se evidencia un desconfinamiento del talud de relleno en piedra pegada, lo cual generó una deformación en la cara frontal y grietas en el sistema de pega del mismo (ver fotografías 2 y 3). Debido a la falta de manejo de aguas es escorrentía superficial, se presenta el crecimiento de organismos vegetales tipo graminias, que a su vez generan empujes y saturación en el talud de relleno. Al Interior de la vivienda, se observan dilataciones entre los paneles y la cubierta (ver fotografía 4), ocasionando filtraciones en temporadas de lluvias.

Dentro de las posibles causas de las lesiones presentadas en el talud de relleno, se pueden mencionar las deficiencias constructivas relacionadas con la falta de sistemas de evacuación de aguas de escorrentía superficial y medidas adecuadas de estabilización. Por otra parte, en cuanto a las afectaciones en la vivienda, se tiene la falta de mantenimiento periódico de los elementos que componen la edificación.

**Fotografía 2 y 3.** Vista del talud de relleno en piedra pegada donde se apoya la vivienda de la Calle 46A No. 1-06 del Barrio San Martín de Porres I y II de la Localidad de Chapinero

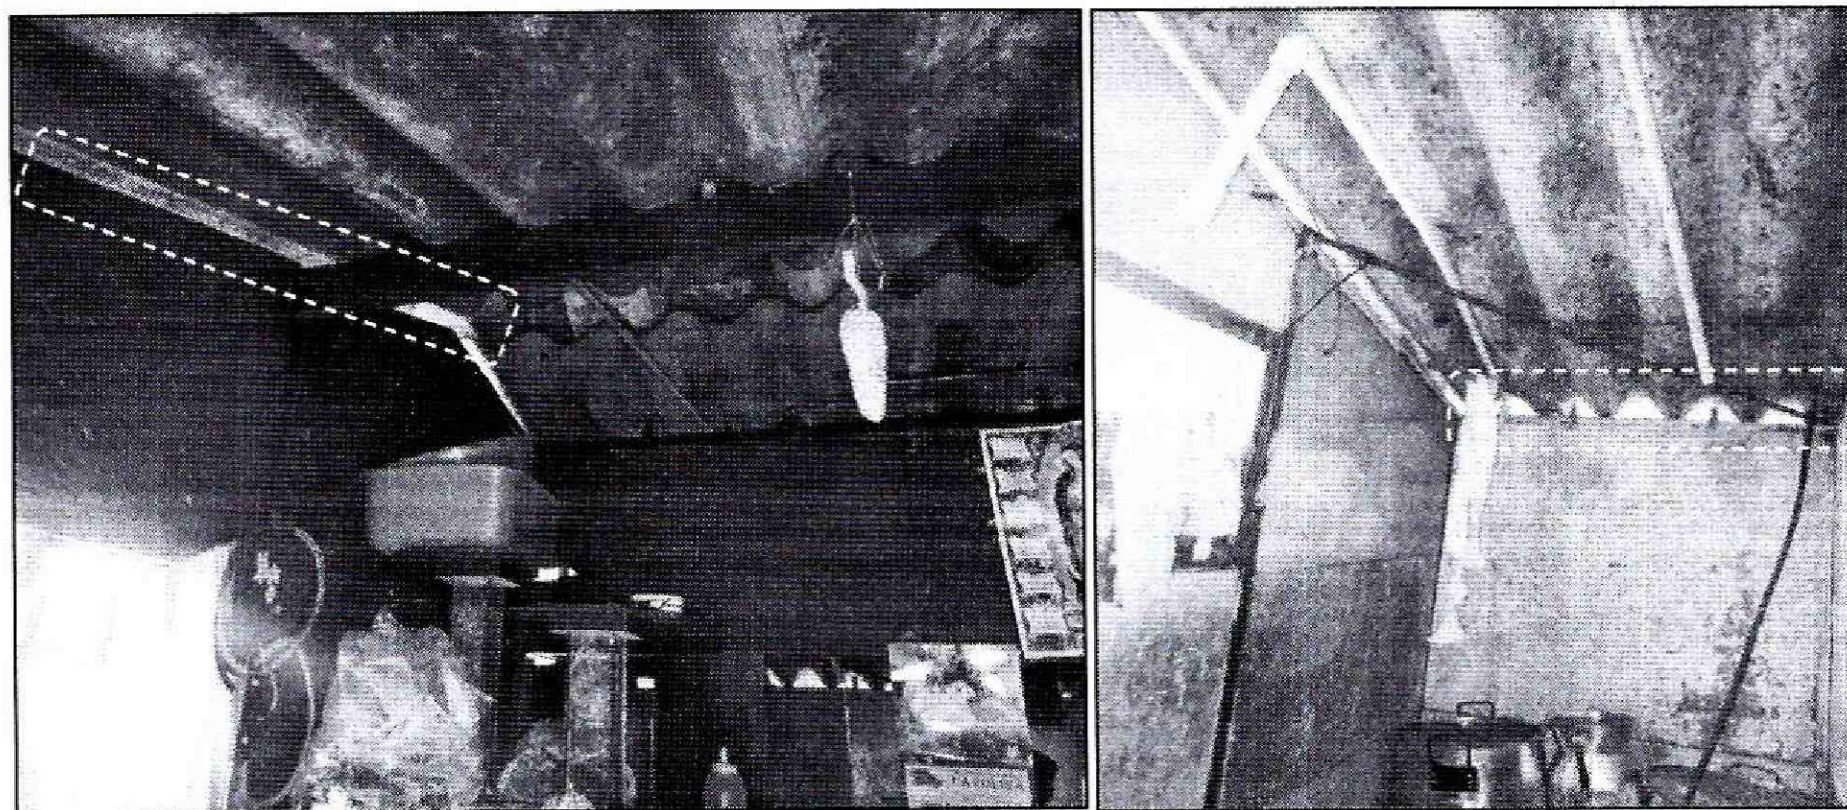
**Fotografía 4 y 5.** Vista de las dilataciones entre paneles y la cubierta de la vivienda de la Calle 46A No. 1-06 del Barrio San Martín de Porres I y II de la Localidad de Chapinero.
