**DIAGNÓSTICO TÉCNICO DI - 8255**  
**SUBDIRECCIÓN DE ANÁLISIS DE RIESGOS Y EFECTOS DE CAMBIO CLIMÁTICO**  
**COORDINACIÓN DE ASISTENCIA TÉCNICA**  
**RADICADO IDIGER No. 2015ER7086**  
**EVENTO SIRE No. 3051153**

<b>DIRECCIÓN</b>	Carrera 26A No. 24-34 Sur	<b>ÁREA DIRECTA</b>	200 m <sup>2</sup>		
<b>SECTOR CATASTRAL</b>	Santiago Perez	<b>POBLACIÓN ATENDIDA</b>	9		
<b>UPZ</b>	39 - Quiroga	<b>FAMILIAS</b>	1	<b>ADULTOS</b>	3
<b>LOCALIDAD</b>	18 – Rafael Uribe Uribe	<b>PREDIOS EVALUADOS</b>	1		
<b>CHIP</b>	AAA0013RBXR	<b>OFICIO REMISORIO</b>	CR-20659

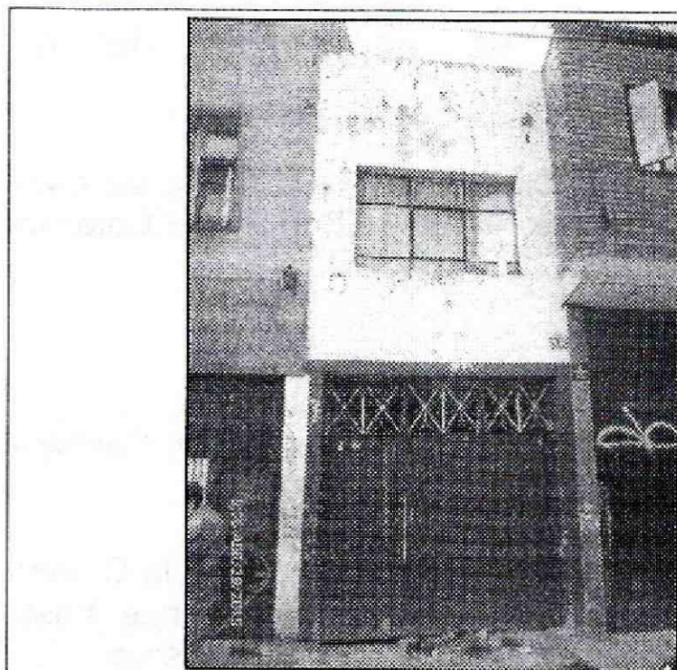
En el predio de la Carrera 26A No. 24-34 Sur, se emplaza una vivienda de dos (2) niveles, construida en mampostería parcialmente confinada, cuenta con placa de entepiso de diafragma flexible (madera), y cubierta liviana en teja de asbesto cemento, soportada por un entramado en madera que a su vez se apoya sobre los muros de cerramiento, cubierta que se oculta tras un cielo raso falso en esterilla de guadua. Vivienda que en términos generales presenta deficiencias constructivas relacionadas con la ausencia de elementos de confinamiento y amarre tipo columnas y vigas (Foto 1).

**Fotografía 1.** Vista de la fachada de la vivienda emplazada en el predio de la Carrera 26A No. 24-34 Sur, Sector Catastral Santiago Pérez de la Localidad de Rafael Uribe Uribe.

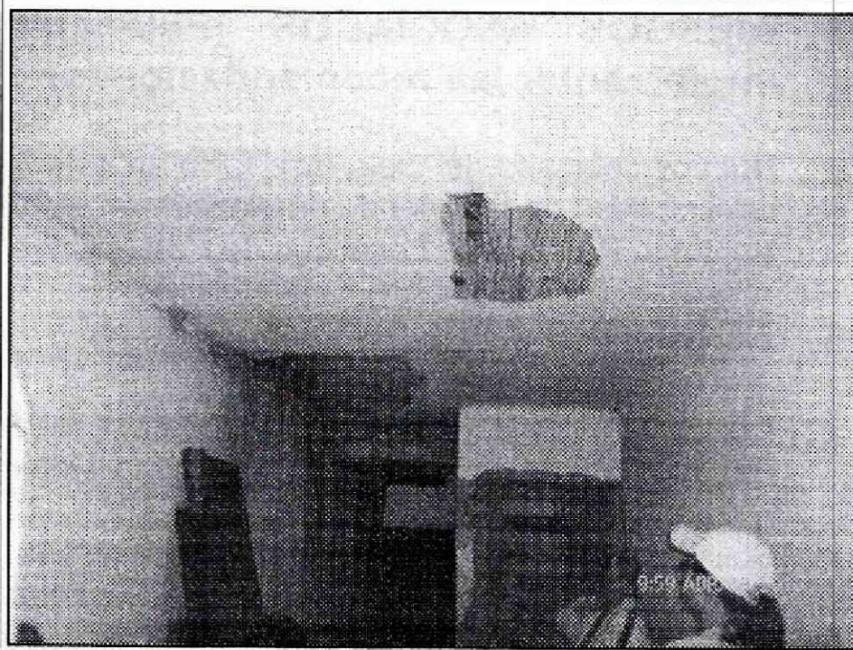
Se identificaron desprendimientos del cielo raso falso en esterilla de guadua de aproximadamente un 20% en el primer y segundo nivel de la vivienda emplazada en el predio de la Carrera 26A No. 24-34 Sur, así como alto grado de deterioro y posibilidad de nuevos colapsos del cielo raso restante, situación que genera compromiso en la actualidad de la habitabilidad de la vivienda (Foto 2,3 y 4).

Entre las posibles causas por las cuales se presentan las afectaciones identificadas en la vivienda, se encuentra la edad de la construcción, sumada a la falta de mantenimiento de la vivienda para garantizar las condiciones adecuadas para su uso.

**Fotografía 2.** Vista al interior de la vivienda emplazada en el predio de la Carrera 26A No. 24-34 Sur, donde se identifican alto grado de deterioro y desprendimientos del cielo raso falso en esterilla de guadua, situación que genera compromiso en la habitabilidad de la vivienda.

- Al responsable y/o responsables del predio de la Carrera 26A No. 24-34 Sur, Sector Catastral Santiago Pérez de la Localidad de Rafael Uribe Uribe, acoger la recomendación de Evacuación temporal y preventiva de la vivienda allí emplazada, hasta tanto se implementen las medidas que garanticen las condiciones de habitabilidad de la misma.
- Al responsable y/o responsables del predio de la Carrera 26A No. 24-34 Sur, Sector Catastral Santiago Pérez de la Localidad de Rafael Uribe Uribe implementar acciones para el mantenimiento reforzamiento y/o mejoramiento de la calidad de la vivienda allí existente; esto con el fin de garantizar durante la vida útil de las mismas las condiciones adecuadas para su uso.

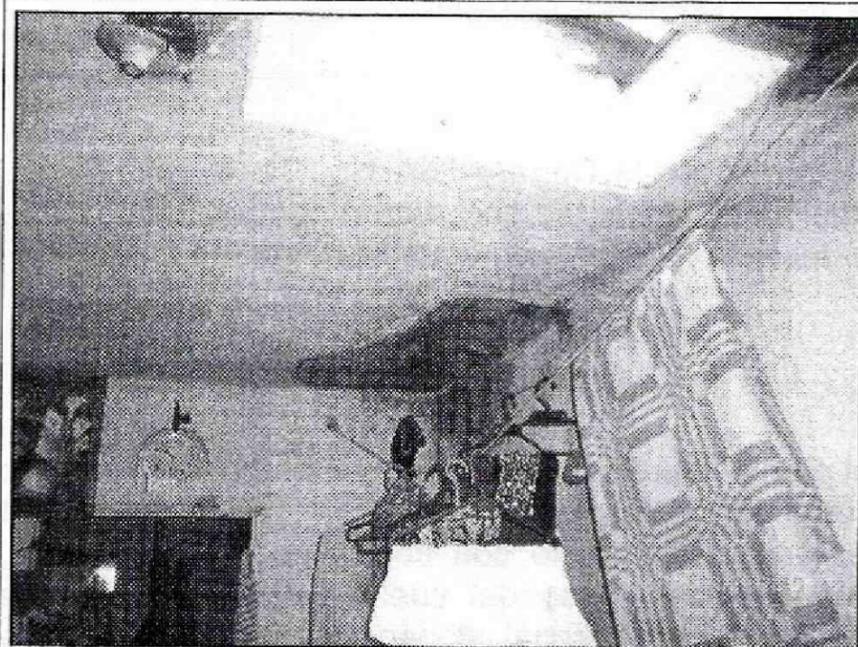
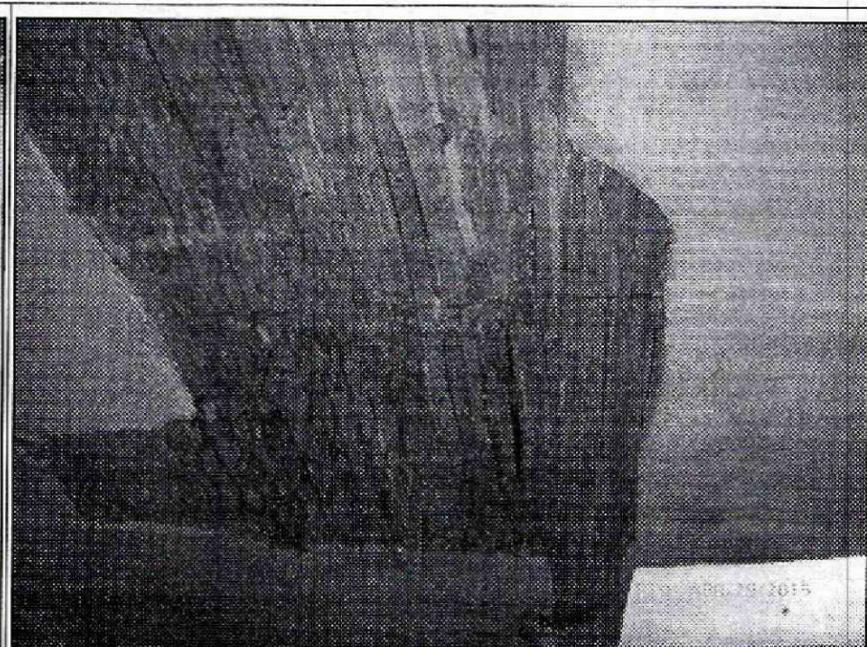
**Fotografía 3 y 4.** Vista al interior de la vivienda emplazada en el predio de la Carrera 26A No. 24-34 Sur, donde se identifican alto grado de deterioro y desprendimientos del cielo raso falso en esterilla de guadua, situación que genera compromiso en la habitabilidad de la vivienda.
