**DIAGNÓSTICO TÉCNICO DI – 8257**  
**SUBDIRECCIÓN DE ANÁLISIS DE RIESGOS Y EFECTOS DE CAMBIO CLIMÁTICO**  
**COORDINACIÓN DE ASISTENCIA TÉCNICA**  
**RADICADO IDIGER 2015ER8181**

| <b>DIRECCIÓN</b> | Calle 78C No. 14-91 Sur | <b>ÁREA DIRECTA</b> | 25 m <sup>2</sup> | | |
| <b>BARRIO</b> | Acapulco | <b>POBLACIÓN ATENDIDA</b> | 3 | | |

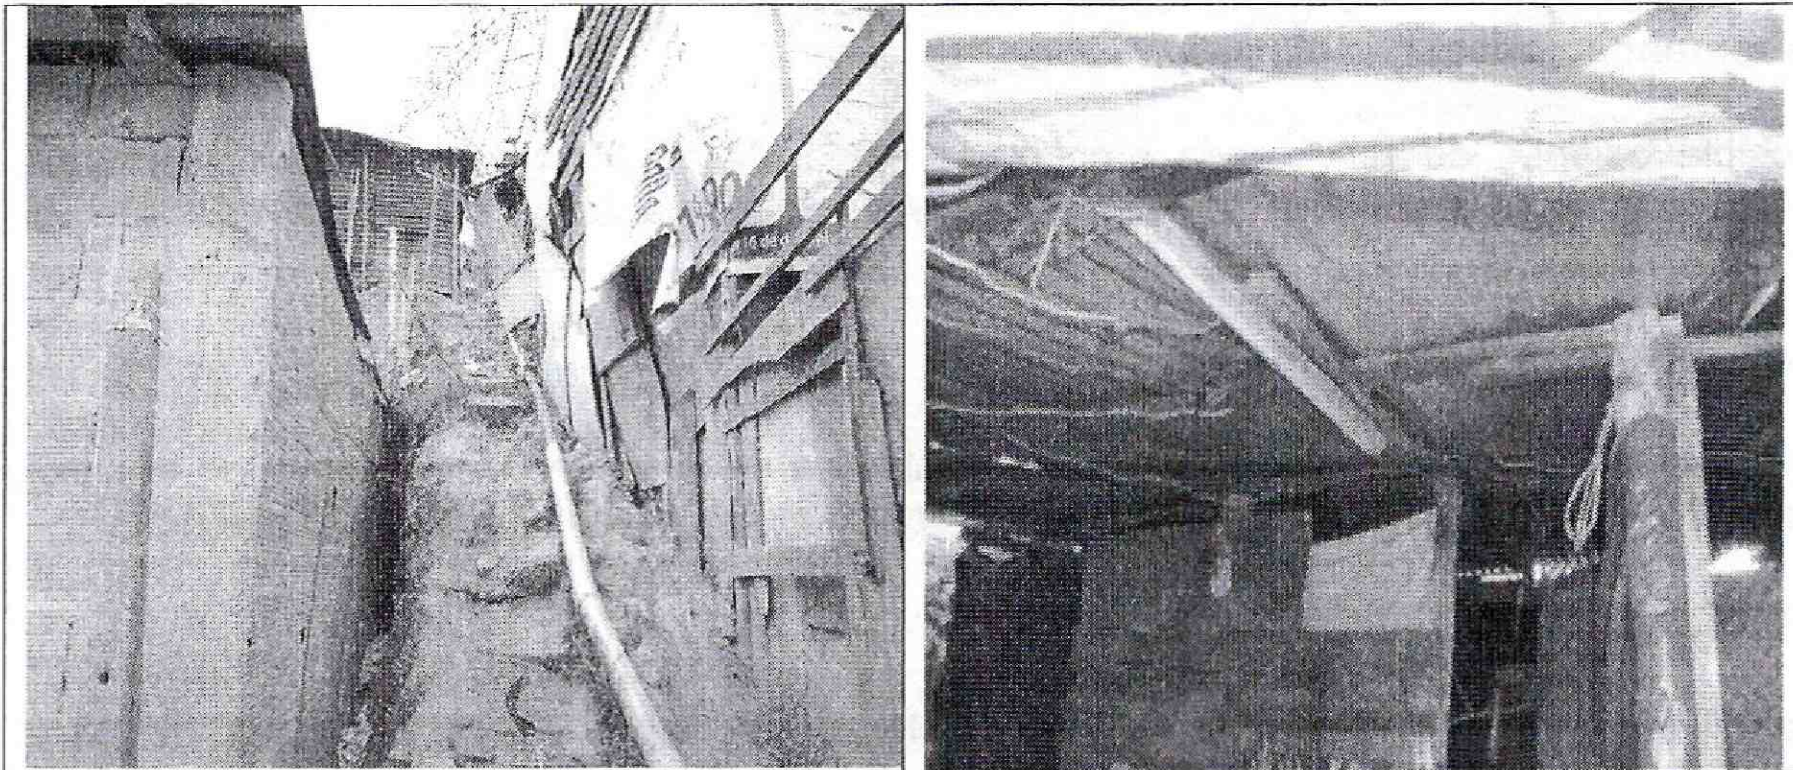
En atención a radicado IDIGER 2015ER8181, personal del Instituto Distrital de Gestión de Riesgo y Cambio Climático - IDIGER, realizó visita técnica el día veintidós (22) de Mayo de 2015 al predio de la Calle 78C No. 14-91 Sur, del Barrio Acapulco de la Localidad de Ciudad Bolívar; observándose que en el sector existen viviendas de un (1) nivel, construidas en material de recuperación, con cubiertas en teja liviana de zinc; viviendas que en términos generales presentan deficiencias constructivas relacionadas con la falta de elementos de confinamiento y amarre; tipo vigas y columnas, desde el exterior no se identificó algún tipo de daño que indique compromiso en su estabilidad estructural y habitabilidad en la actualidad. Dadas las condiciones topográficas del sector las viviendas fueron emplazadas en el terreno de manera escalonada mediante la implementación de taludes de corte (Ver foto 1).

La vivienda emplazada en el predio de la Calle 78C No. 14-91 Sur, corresponde a una vivienda de un (01) nivel, construida en material de recuperación, con cubierta en láminas de zinc soportada por un entramado en madera, el cual descansa sobre los elementos de cerramiento perimetrales de la misma. (Ver foto 2). Se evidencian deficiencias constructivas relacionadas principalmente por la ausencia de elementos de confinamiento y amarre tipo vigas y columnas (Ver foto 3); se observó pérdida de verticalidad en los elementos que conforman la estructura de

la vivienda, comprometiendo la estabilidad estructural y habitabilidad de la vivienda en la actualidad.

Entre las posibles causas por las que dan lugar a las afectaciones evidenciadas en la vivienda, se puede mencionar, las deficiencias constructivas ante la ausencia de elementos de confinamiento y amarre tipo vigas y columnas, lo mismo que a la baja calidad de los elementos que conforman la vivienda.

**Fotografías 1 y 2.** Vía de acceso y entramado en madera en malas condiciones, de la vivienda emplazada en el predio de la Calle 78C No. 14-91 Sur, del Barrio Acapulco de la Localidad de Ciudad Bolívar.

- Al responsable y/o responsables del predio emplazado en la Calle 78C No. 14-91 Sur, del Barrio Acapulco, de la Localidad de Ciudad Bolívar, no habitar la vivienda hasta tanto se implementen las acciones que garanticen las condiciones de estabilidad estructural y habitabilidad de la vivienda.

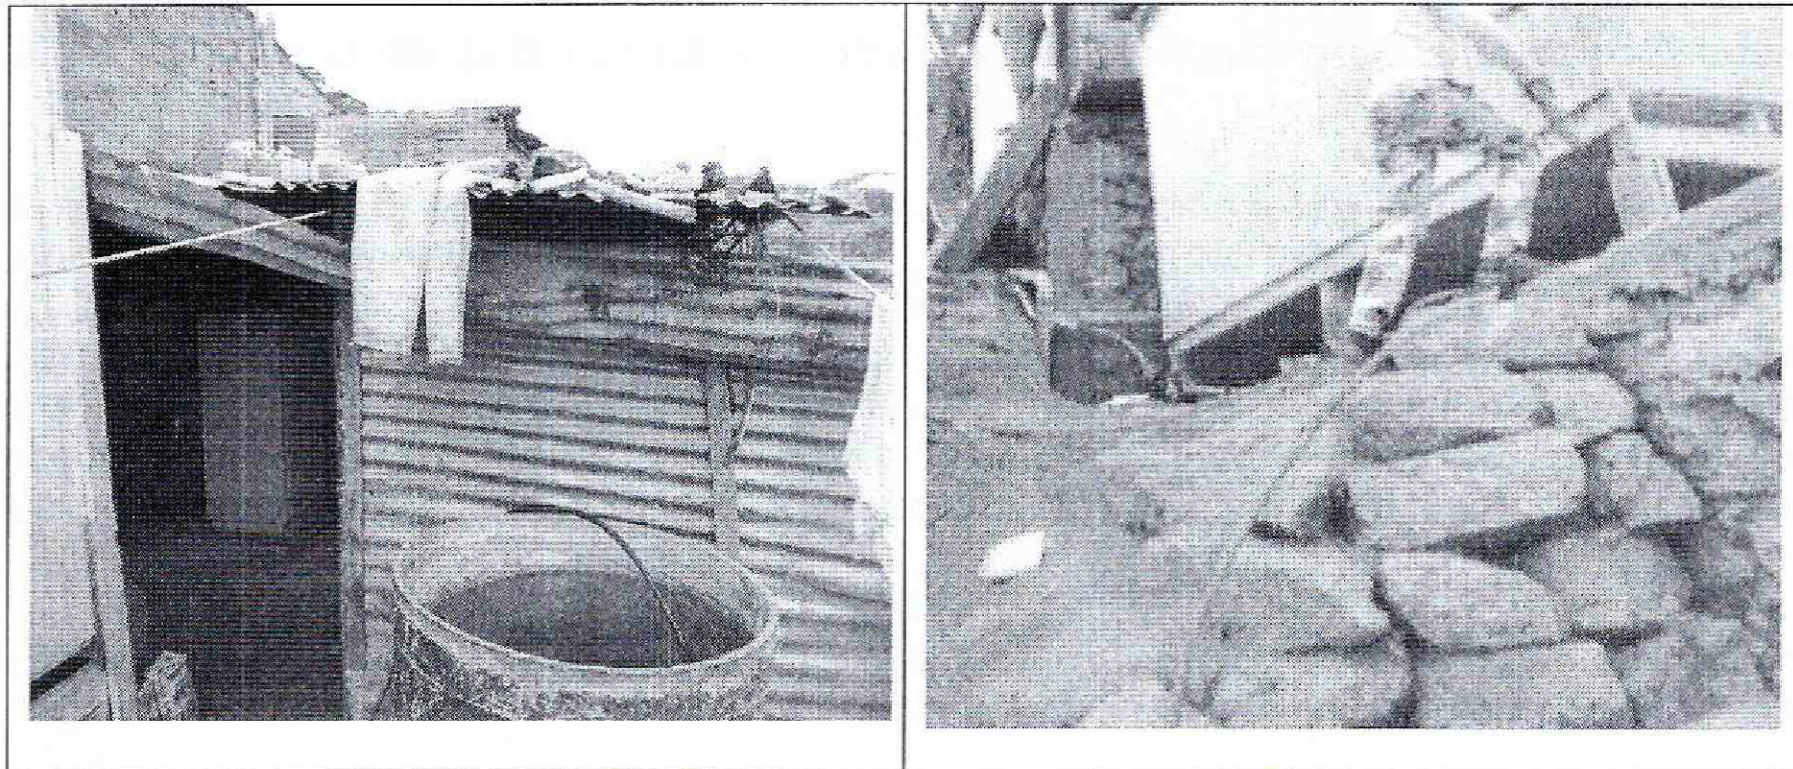
Sobre el costado oriental del predio se realizó la adecuación de un talud de corte, para el emplazamiento de la vivienda, con dimensiones aproximadas de 1,50 metros de altura por unos 5 metros de longitud; como medida de contención existe un muro en piedra pegada, de dimensiones similares a las del talud, el cual no presenta fisuras, abombamiento ni humedad, que comprometan la estabilidad del mismo. Se precisa que no se evidencian medidas para el manejo de aguas de escorrentía superficial y subsuperficial, situación que a futuro puede afectar la estabilidad del muro implementado como medida de protección y /o estabilización del talud (Ver foto 4).

**Fotografías 3 y 4.** Deficiencias constructivas de la vivienda y talud de corte en el predio ubicado en la Calle 78C No. 14-91 Sur, del Barrio Acapulco de la Localidad de Ciudad bolívar.

La estabilidad y funcionalidad de la vivienda emplazada en Calle 78C No. 14-91 Sur, del Barrio Acapulco de la Localidad de Ciudad bolívar, en la actualidad se encuentran comprometidas, debido a las afectaciones evidenciadas tales como deformaciones y pérdida de verticalidad en los elementos que conforman la estructura de la vivienda, no obstante la vivienda se encuentra deshabitada en la actualidad.

- A los responsables del predio ubicado en la Calle 78C No. 14-91 Sur, del Barrio Acapulco, de la Localidad de Ciudad Bolívar, realizar un seguimiento permanente de las condiciones de estabilidad de la vivienda y del terreno en general e informar al IDIGER si se presentan cambios importantes que alteren o modifiquen de manera significativa la estabilidad de la misma.
