DIAGNÓSTICO TÉCNICO DI – 8258
SUBDIRECCIÓN DE ANÁLISIS DE RIESGOS Y EFECTOS DE CAMBIO CLIMÁTICO
COORDINACIÓN DE ASISTENCIA TÉCNICA
RADICADO IDIGER No. 2015ER7844

DIRECCIÓN	Diagonal 4B Con Carrera 5B Este	ÁREA DIRECTA	1000 m ²		
Barrio:	Los Laches	POBLACIÓN ATENDIDA	45		
UPZ	96-Lourdes	FAMILIAS	15	ADULTOS	30
LOCALIDAD	3-Santa Fe			NIÑOS	15
CHIP	AAA0165DTAF	PREDIOS EVALUADOS	1		
		OFICIO REMISORIO	CR-20663

Se realizó visita técnica al sector de la Diagonal 4B con Carrera 6, el día 7 de Mayo de 2015, corresponde a la parte media de una ladera de pendiente cercana a los 35°, donde se implementó como medida de contención un muro en gaviones en el que se observan desprendimientos menores y no se identificaron sistemas para el manejo de la escorrentía superficial. Hacia la parte alta de esta ladera, se emplaza una edificación que corresponde al Colegio Los Pinos. Hacia la parte media de la ladera evaluada se ubica una vía vehicular y hacia su parte baja se encuentra el cauce de una quebrada (Quebrada Chorreron).

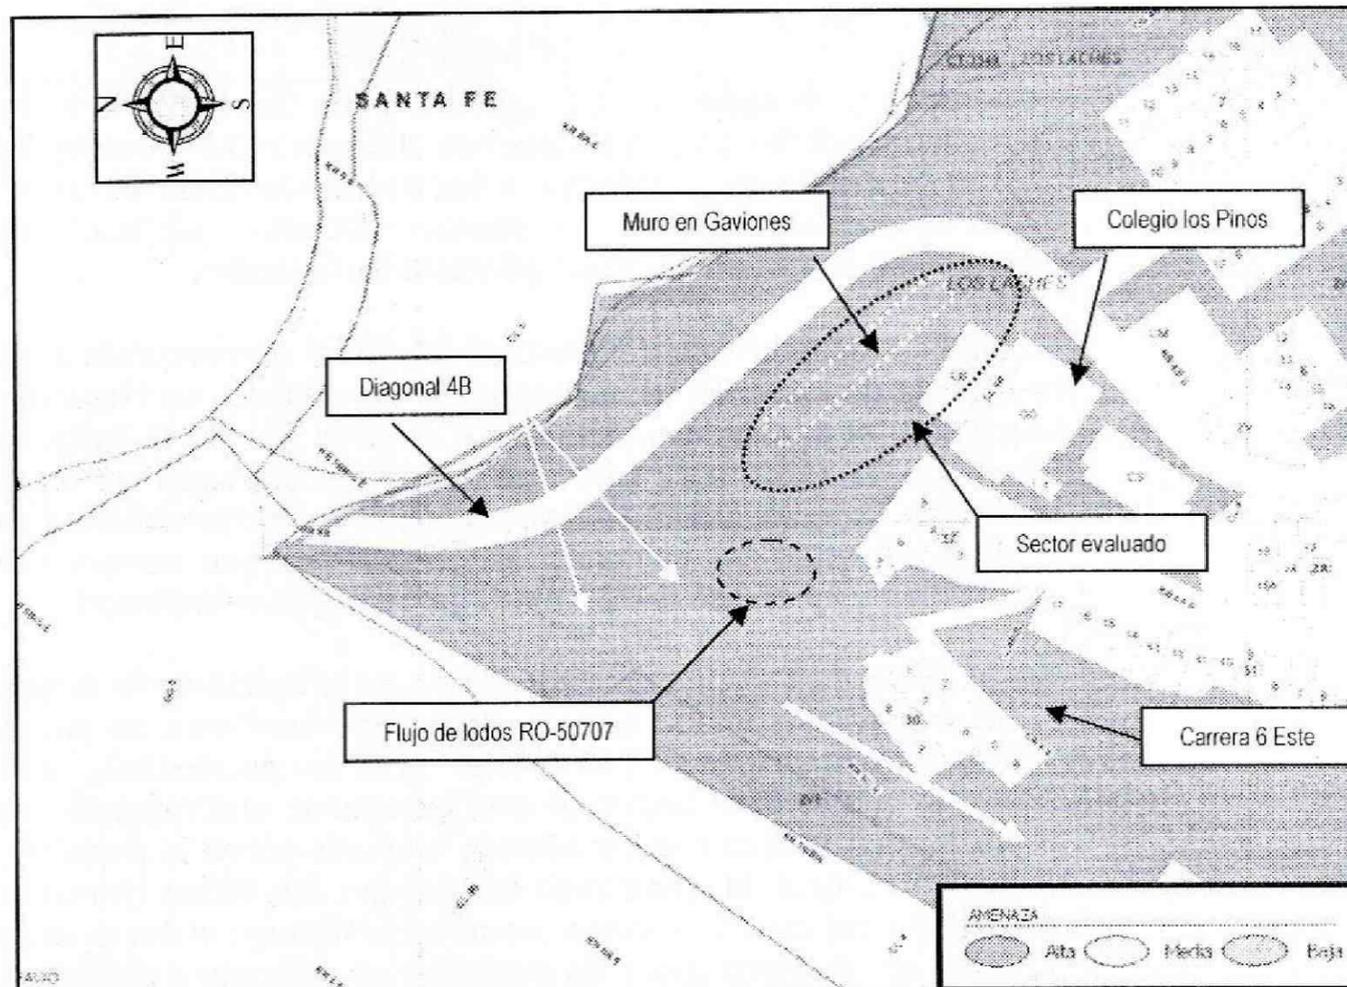
El barrio los Laches de la localidad de Santa Fe, en donde se ubica el sector de la Diagonal 4B a la altura de la Carrera 6 Este, fue legalizado mediante el Acto Administrativo 1126 del día 18 de diciembre del año 1996 y el Acto Administrativo 0338 del día 11 de octubre del año 1999 emitido por la Secretaría Distrital de Planeación – SDP (antiguo Departamento Administrativo de Planeación Distrital – DAPD), para lo cual el Fondo de Prevención y Atención de Emergencias – FOPAE, emitió el concepto técnico de riesgo CT-3349 del día 2 de marzo del año 1999; el CT-3349 establece que el sector ubicado en la Diagonal 4B a la altura de la Carrera 6 Este, presenta una condición de amenaza alta por fenómenos de remoción en masa (**ver figura 1**). De igual manera, recomienda en cuanto a mitigabilidad implementar medidas de protección y

Figura No 1. Ubicación y condición de amenaza por fenómenos de remoción en masa para el sector de la Diagonal 4B con Carrera 6, barrio los Laches de la localidad de Santa Fe, según el CT-3349.

control, tendientes a mejorar las condiciones de estabilidad del entorno físico en las áreas donde la acción antrópica podría generar condiciones favorables para los movimientos de masa. Estas medidas contemplan recuperación de rondas y quebradas, obras de infraestructura como por ejemplo la implementación de redes de acueducto y de alcantarillado pluvial, para evitar que continúe el deterioro del sector, además debe evitarse la realización de cortes no técnicos y de rellenos mal compactados.

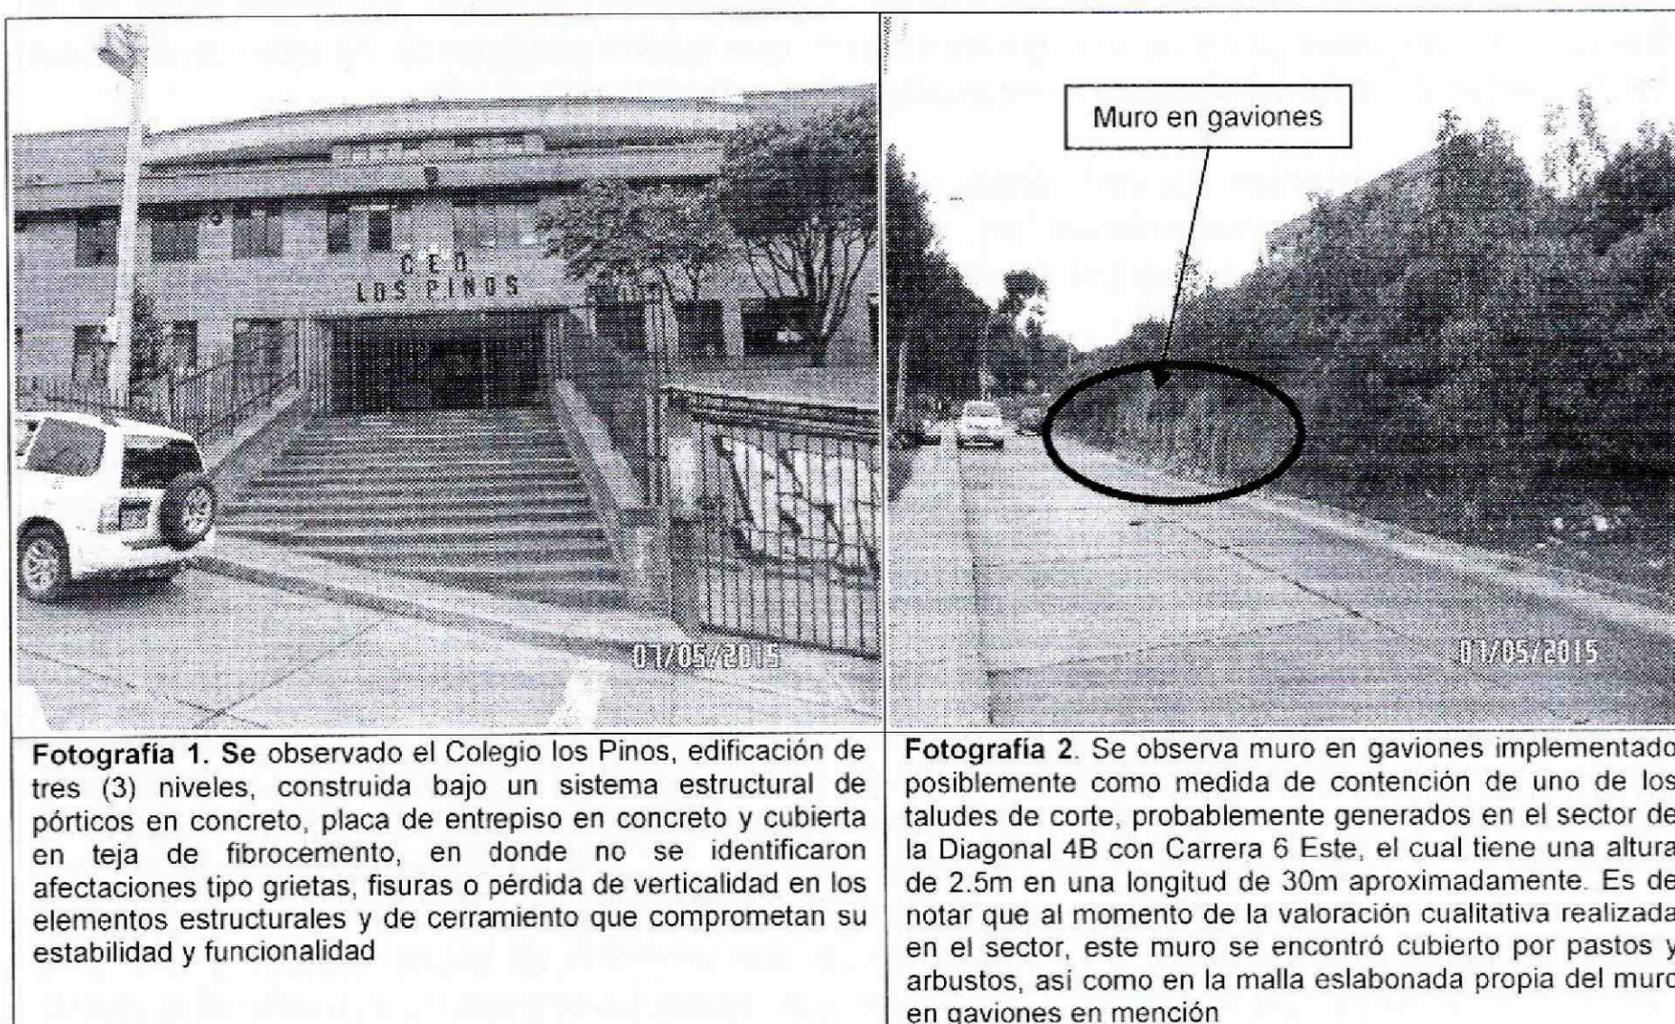
Según lo observado, el muro en gaviones se implementó posiblemente como medida de contención de un talud de corte, realizado para la adecuación del sector de la Diagonal 4B con Carrera 6 Este. El talud cuenta con una altura de 2.5m en una longitud de 30m aproximadamente. Es de notar que al momento de la valoración cualitativa realizada en el sector, el muro se encontró cubierto por pastos y arbustos, así como en la malla eslabonada propia del muro en gaviones en mención (ver fotografía 2).

Según lo observado el Colegio los Pinos, funciona en una edificación de tres (3) niveles, construida bajo un sistema estructural de pórticos en concreto, placa de entrepiso en concreto y cubierta en teja de fibrocemento, en donde no se identificaron afectaciones tipo grietas, fisuras o pérdida de verticalidad en los elementos estructurales y de cerramiento que comprometan su estabilidad y funcionalidad (Ver foto 1).

Entre las causas por las cuales se generó la caída de material desde el muro en gaviones, se encuentra la posible ruptura de la malla eslabonada, así como los empujes transmitidos por el terreno que han generado la deformación del muro en mención, por lo que es posible, que de no realizarse el mantenimiento del muro, así como los análisis y las correspondientes obras que determinen las acciones a realizar encaminadas a garantizar la estabilidad de este muro, que se presenten caídas adicionales de piedra rajón así como incremento progresivo en las deformaciones evidenciadas, que pudiesen llegar a comprometer la estabilidad y funcionalidad del muro en gaviones evaluado.

Fotografía 1. Se observado el Colegio los Pinos, edificación de tres (3) niveles, construida bajo un sistema estructural de pórticos en concreto, placa de entepiso en concreto y cubierta en teja de fibrocemento, en donde no se identificaron afectaciones tipo grietas, fisuras o pérdida de verticalidad en los elementos estructurales y de cerramiento que comprometan su estabilidad y funcionalidad

Fotografía 2. Se observa muro en gaviones implementado posiblemente como medida de contención de uno de los taludes de corte, probablemente generados en el sector de la Diagonal 4B con Carrera 6 Este, el cual tiene una altura de 2.5m en una longitud de 30m aproximadamente. Es de notar que al momento de la valoración cualitativa realizada en el sector, este muro se encontró cubierto por pastos y arbustos, así como en la malla eslabonada propia del muro en gaviones en mención

- *A la Alcaldía Local de Santa Fe, a la Unidad Administrativa Especial de Rehabilitación y Mantenimiento Vial-UAERMV y al Instituto de desarrollo Urbano-IDU, desde su competencia, identificar el responsable de implementar las acciones necesarias a fin de garantizar la estabilidad y funcionalidad del muro en gaviones ubicado en la Diagonal 4B a la altura de la Carrera 6 Este, en el barrio los Laches, así como la funcionalidad del tramo vial que se encuentra en este sector; acciones que deberán contar con el apoyo de personal idóneo, garantizando que se cumplan los requerimientos establecidos en el Decreto No. 926 del 19 de marzo de 2010 y el Decreto 92 del 17 de Enero de 2011, Reglamento Colombiano de Construcción Sismo Resistente NSR-10 de acuerdo con la normatividad vigente, para lo cual se deben tramitar los permisos y licencias respectivos.*

- *Se recomienda a la Alcaldía Local de Santa Fe con su oficina de obras realizar un monitoreo frecuente al sector de la Diagonal 4B a la altura de la Carrera 6 Este, en el barrio los Laches, donde se ubica el muro en gaviones evaluado; lo anterior para prevenir y/o determinar posibles afectaciones que se puedan presentar en la infraestructura privada y demás equipamientos públicos aledaños a la zona del en mención.*

- *Se recomienda a vecinos del sector afectado ubicado en la Diagonal 4B a la altura de la Carrera 6 Este, en el barrio los Laches, de la localidad de Santa Fe, realizar un seguimiento permanente de las condiciones de estabilidad del muro en gaviones y del terreno en general, e informar a esta entidad si se presentan cambios importantes que alteren o modifiquen la estabilidad del mismo.*

- A la Secretaría de Educación Distrital y al responsable y/o responsables del predio de la Diagonal 4 No 5B-93 Este, donde funciona el Colegio "CED LOS PINOS", en caso de que requiera adelantar un estudio de vulnerabilidad estructural, se recomienda que el mismo, sea realizado por profesionales idóneos y con amplia experiencia en el tema. Esta misma consideración, debe ser tenida en cuenta, en caso de requerirse adelantar obras de reforzamiento en la edificación.

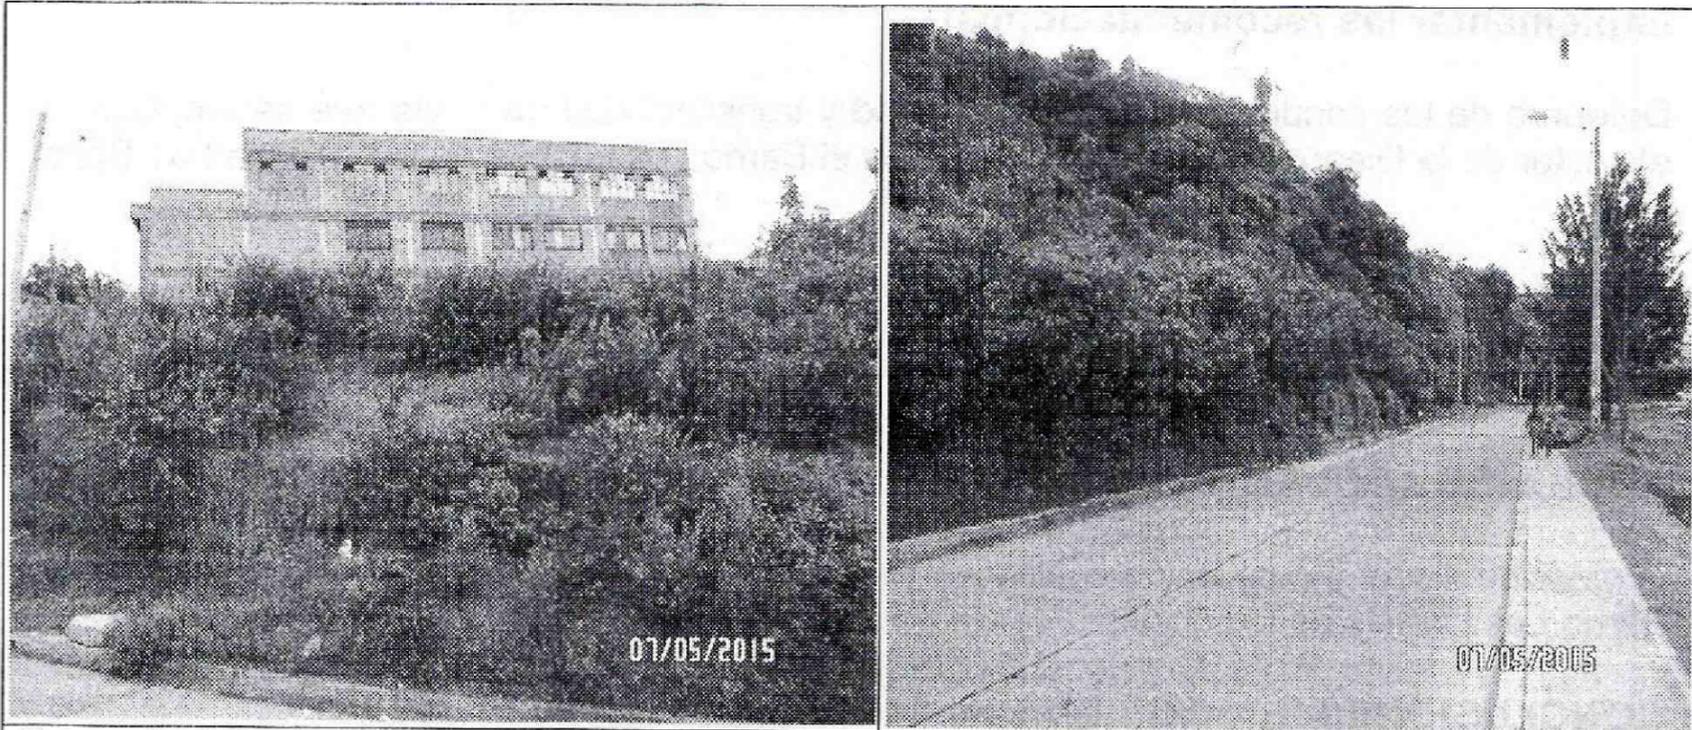
En la inspección visual realizada hacia la parte alta de la ladera, entre el muro en gaviones y la edificación del colegio los Pinos, se pudo identificar algunas deformaciones en el terreno de

forma escalonada, por lo que es probable que en este sector se este generando una reptación del terreno, y por lo cual se estén transmitiendo empujes sobre el muro de gaviones evaluado. Adicional a esto, se observa separación entre los muros de cerramiento del centro educativo y el andén (Ver foto 3 y 4).

Fotografía 3 y 4 Se observa inspección visual realizada hacia la parte alta de la ladera, entre el muro en gaviones y la edificación del colegio los Pinos.

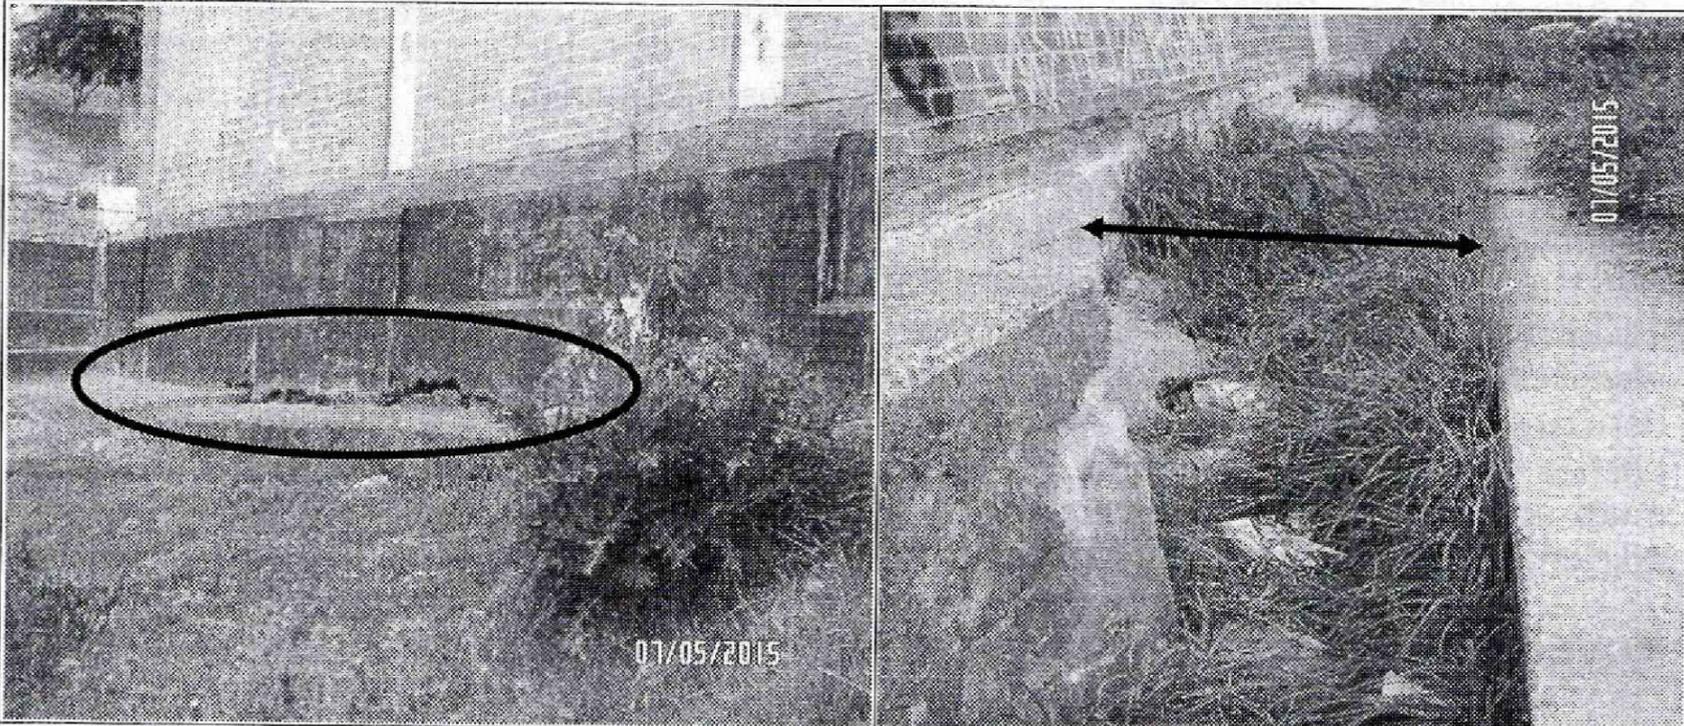
Fotografía 4 y 5 Se observa parte alta de la ladera, entre el muro en gaviones y la edificación del colegio los Pinos, donde se pudo identificar algunas deformaciones en el terreno de forma escalonada, por lo que es probable que en este sector se esté generando una reptación del terreno, y por lo cual se estén transmitiendo empujes sobre el muro de gaviones evaluado. Adicional a esto, se observa separación entre los muros de cerramiento del centro educativo y el andén.
