DIAGNÓSTICO TÉCNICO DI-8262
SUBDIRECCIÓN DE ANÁLISIS DE RIESGOS Y EFECTOS DE CAMBIO CLIMÁTICO
COORDINACIÓN DE ASISTENCIA TÉCNICA
EVENTO SIRE 2940275

DIRECCIÓN	Calle 140 No. 151C-07. Carrera 151C No. 139B-95.	ÁREA DIRECTA				300m ²	
BARRIO	Santa Rita	POBLACIÓN ATENDIDA				3	
UPZ	71 – Tibabuyes..	FAMILIAS	1	ADULTOS	2	NIÑOS	1
LOCALIDAD	11 – Suba.	PREDIOS EVALUADOS				2	
CHIP	AAA0152WEXR. AAA0152WEYX.	OFICIO REMISORIO				CR-20666.

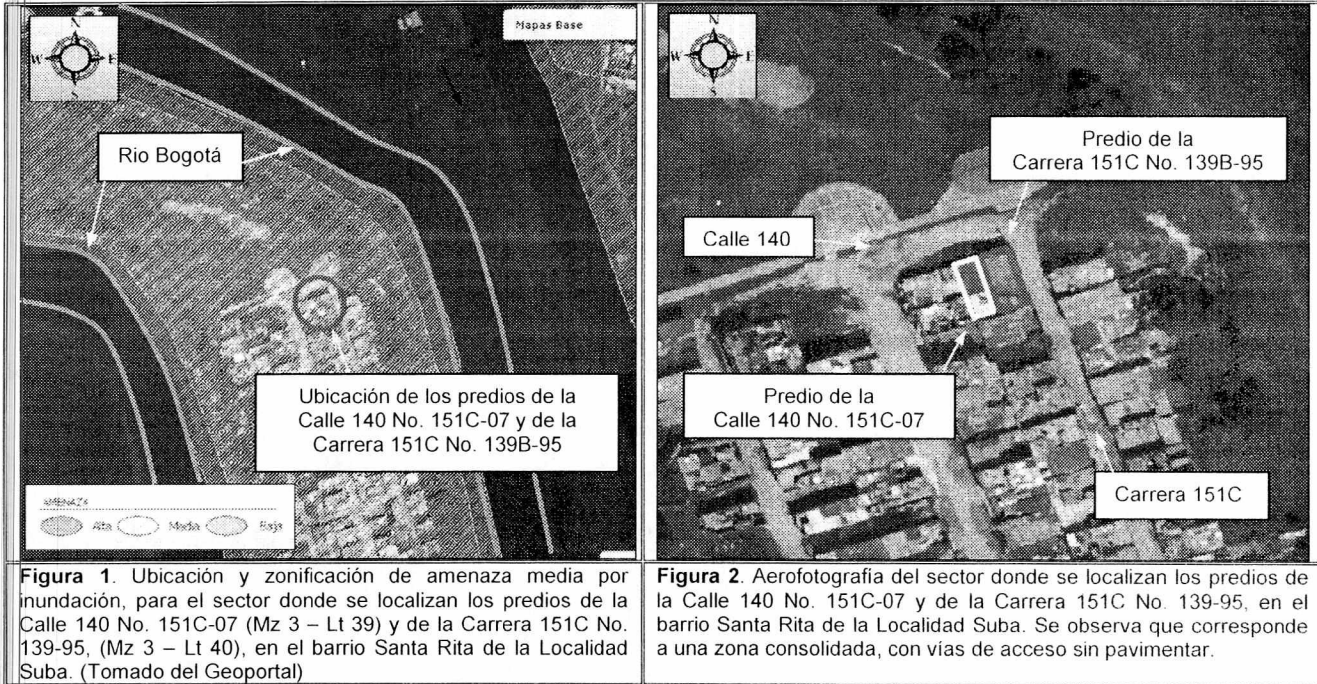
Diciembre de 2006, en el cual se establece para el sector que comprende el barrio Santa Rita, una condición de amenaza media y riesgo medio por inundación de los ríos Bogotá y Juan Amarillo. (ver figura 1).

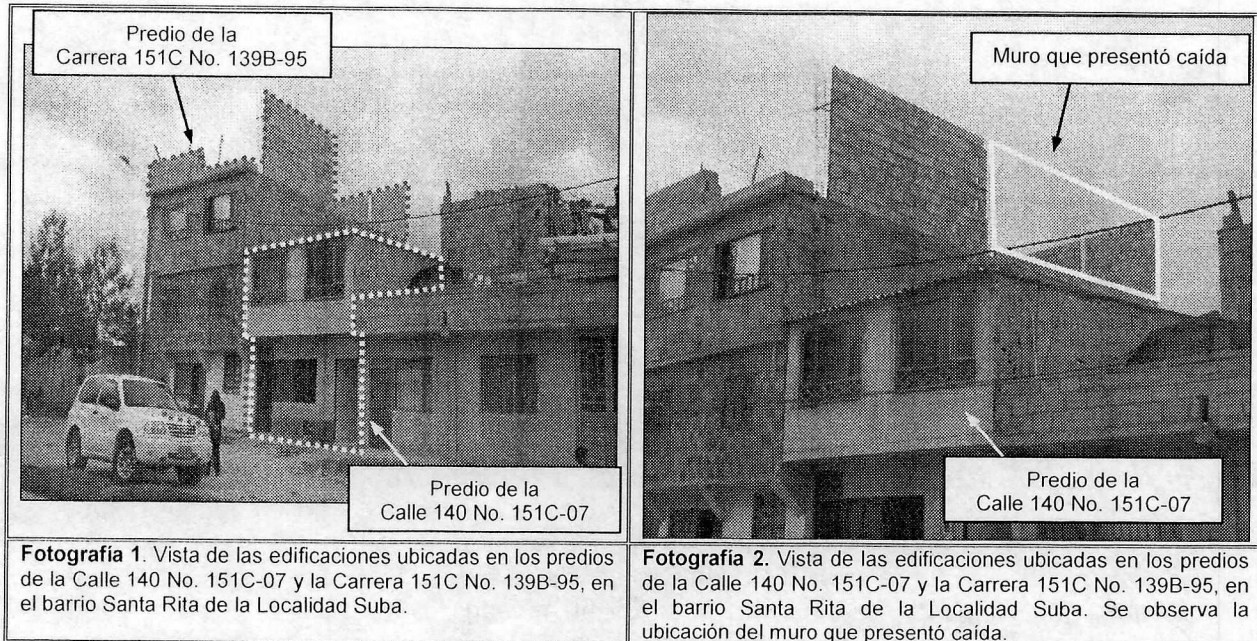
En atención al evento SIRE 2940275, personal del Instituto Distrital de Gestión de Riesgos y Cambio Climático IDIGER, realizó visita técnica al sector de la calle 140 con Carrera 151C, en el barrio Santa Rita de la Localidad Suba, evidenciando que se presentó la caída de un muro de cerramiento del cuarto nivel del predio de la Carrera 151C No. 139B-95, sobre el predio de la Calle 140 No. 151C-07; predios localizados en una zona relativamente plana, consolidada urbanísticamente, con vías de acceso vehicular sin pavimentar, donde no se identificaron afectaciones en el terreno de carácter local y/o general que pudiesen comprometer la estabilidad de la infraestructura pública y privada del sector. (ver fotografía 1).

Al momento de la caída, el muro se encontraba en proceso de construcción al parecer para generar un cuarto nivel (ver fotografía 2). La caída provocó el colapso de aproximadamente el 80% de la cubierta de la vivienda del predio de la Calle 140 No. 151C-07, daños en algunos muros divisorios del segundo nivel, así como el debilitamiento de la cubierta que quedó en pie, situación que compromete la estabilidad y habitabilidad de la unidad habitacional ubicada en dicho nivel y por lo cual se recomendó la evacuación temporal y preventiva de la misma (ver fotografía 3 y 4).

En el predio de la Calle 140 No. 151C-07 y la Carrera 151C No. 139B-95, se ubican viviendas de dos (2) y tres (3) niveles, construidas bajo un sistema estructural de mampostería parcialmente confinada, pisos en mortero recubierto de losetas, placas de entrepiso en concreto reforzado y cubierta en losa de concreto reforzado en la vivienda de tres (3) niveles y tejas de zinc en la vivienda de dos (2) niveles; viviendas que presentan deficiencias constructivas relacionadas con la carencia y/o continuidad de elementos de confinamiento tipo vigas y columnas (*ver fotografía 1*).

Entre las posibles causas por las cuales se presentó la caída del muro de cerramiento desde el predio de la Carrera 151C No. 139B-95, sobre el predio de la Calle 140 No. 151C-07, se encuentran la carencia de confinamiento del mismo, así como deficientes controles de calidad y seguridad durante el proceso de construcción que se desarrolla en el cuarto nivel de dicho predio.

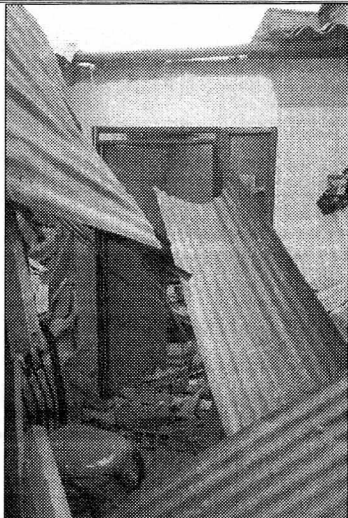
Fotografía 3. Vista de los daños generados en el segundo nivel de la vivienda de la Calle 140 No. 151C-07, en el barrio Santa Rita de la Localidad Suba, por la caída del muro en construcción desde el predio de la Carrera 151C No. 139B-95.

- La estabilidad y habitabilidad de la unidad habitacional del segundo nivel del predio de la Calle 140 No. 151C-07, en el barrio Santa Rita de la Localidad Suba, se encontró comprometida al momento de la visita técnica, producto de los daños generados en elementos de cubierta y muros divisorios, asociados al colapso de un muro de cerramiento desde el predio de la Carrera 151C No. 139B-95.

- A los responsables y habitantes de la unidad habitacional del segundo nivel del predio de la Calle 140 No. 151C-07, en el barrio Santa Rita de la Localidad Suba, mantener la recomendación de evacuación de dicha unidad habitacional hasta tanto se desarrollen las acciones que garanticen estabilidad y habitabilidad de la misma.

- A la Alcaldía Local Suba desde sus competencias y al responsable y/o responsables de la edificación ubicada en el predio de la Carrera 151C No. 139B-95, en el barrio Santa Rita, identificar el responsable de desarrollar las acciones para la reparación, de la unidad habitacional del segundo nivel del predio de la Calle 140 No. 151C-07, con el apoyo de personal idóneo, garantizando que se cumplan los requerimientos establecidos en el Decreto No. 926 del 19 de marzo de 2010, Reglamento Colombiano de Construcción Sismo Resistente NSR-10, de acuerdo con la normatividad vigente para el barrio, para lo cual se deben tramitar los permisos y licencias respectivos. Esto con el propósito de garantizar durante la vida útil de las estructuras, las condiciones adecuadas para su uso.

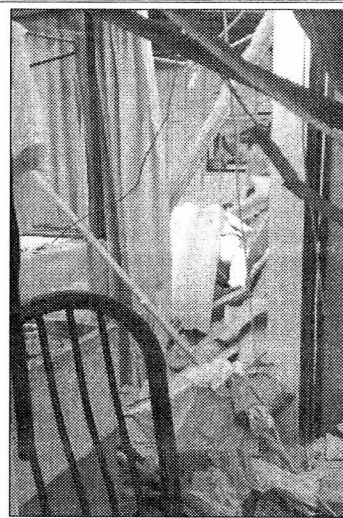
Fotografía 4. Vista de los daños generados en el segundo nivel de la vivienda de la Calle 140 No. 151C-07, en el barrio Santa Rita de la Localidad Suba, por la caída del muro en construcción desde el predio de la Carrera 151C No. 139B-95.
