**DIAGNÓSTICO TÉCNICO – DI-8268**  
**SUBDIRECCIÓN DE ANÁLISIS DE RIESGOS Y EFECTOS DE CAMBIO CLIMÁTICO**  
**COORDINACIÓN DE ASISTENCIA TÉCNICA**  
**RADICADO IDIGER 2015ER9012 – 2015ER9241**

En atención a radicados 2015ER9012 y 2015ER9012, personal del Instituto Distrital de Gestión de Riesgo y Cambio Climático - IDIGER, realizó visita técnica el día Diecisiete (17) de Junio de 2015, al predio de la Transversal 4C No. 89-35, en el sector catastral El Refugio de la Localidad de Chapinero, se encuentra ubicado en la parte media de una ladera con pendiente alta. En el sector emplazan edificaciones residenciales con alturas aproximadas a 50 metros, construidas generalmente por un sistema de pórticos en concreto reforzado y sistemas industrializados en muros de carga en concreto.

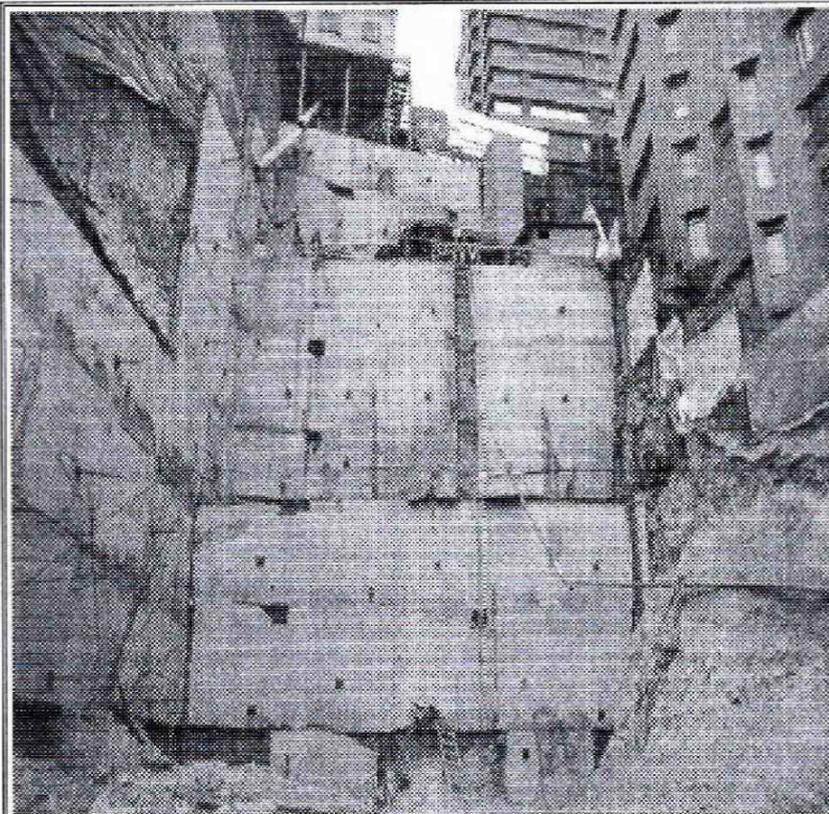
**Foto No. 1.** Vista frontal de las actividades de contención y/o estabilización del proyecto Rodano Chico Alto en la Transversal 4C No. 89-35, sector catastral El Refugio de la Localidad de Chapinero

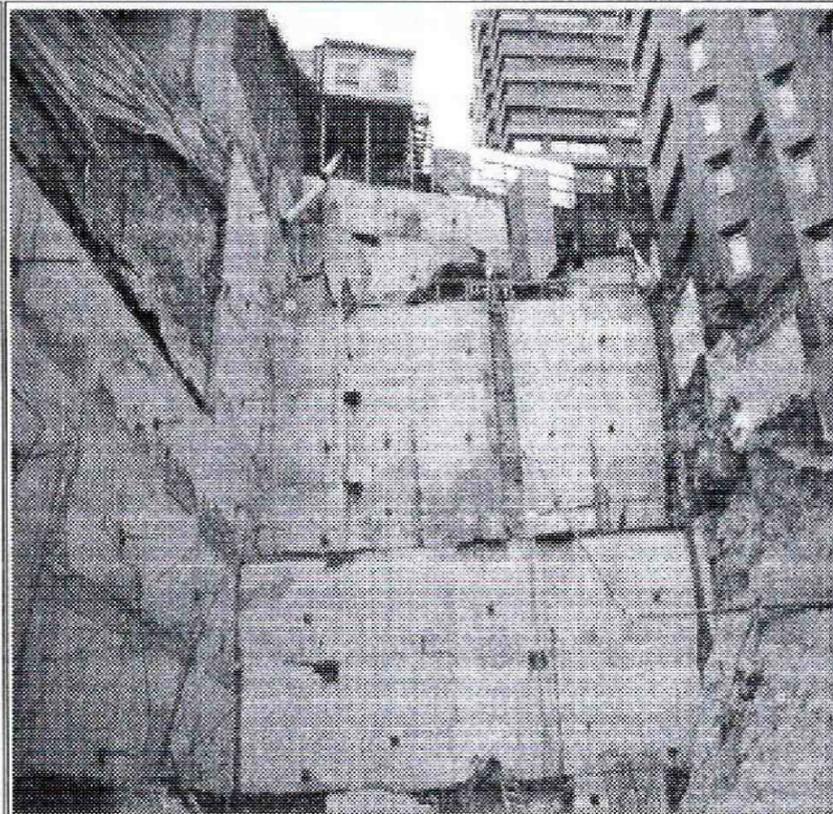
**Foto No. 2.** Vista muro de contención sobre el costado oriental del proyecto Rodano Chico Alto en la Transversal 4C No. 89-35, sector catastral El Refugio de la Localidad de Chapinero

- La estabilidad estructural de los muros de contención construidos sobre el costado Norte y costado Oriental del predio de la Transversal 4C No. 89-35 del barrio El Refugio en la Localidad de Chapinero, no se encuentran comprometidos en la actualidad, ya que no se evidenciaron lesiones que indiquen riesgo de colapso de las mismas.

- Al responsable y/o responsables de la construcción del proyecto Rodelo Chico Alto, estudiar la posibilidad de continuar con las obras de estabilización y/o contención de los taludes de corte generados en el costado Norte y Oriental, ya que posiblemente pueden presentarse desprendimientos de material y ocasionar el desconfinamiento del terreno y con esto el debilitamiento del terreno de soporte de las edificaciones vecinas y vías del sector.

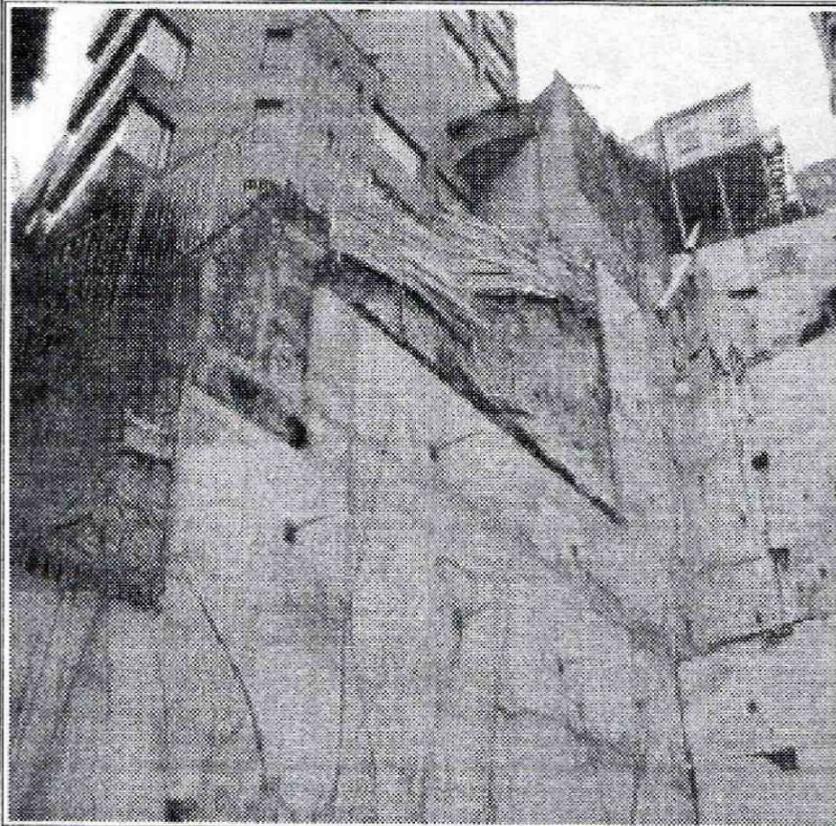
**Foto No. 3.** Vista muro contención sobre el costado norte Proyecto Radano Chico Alto

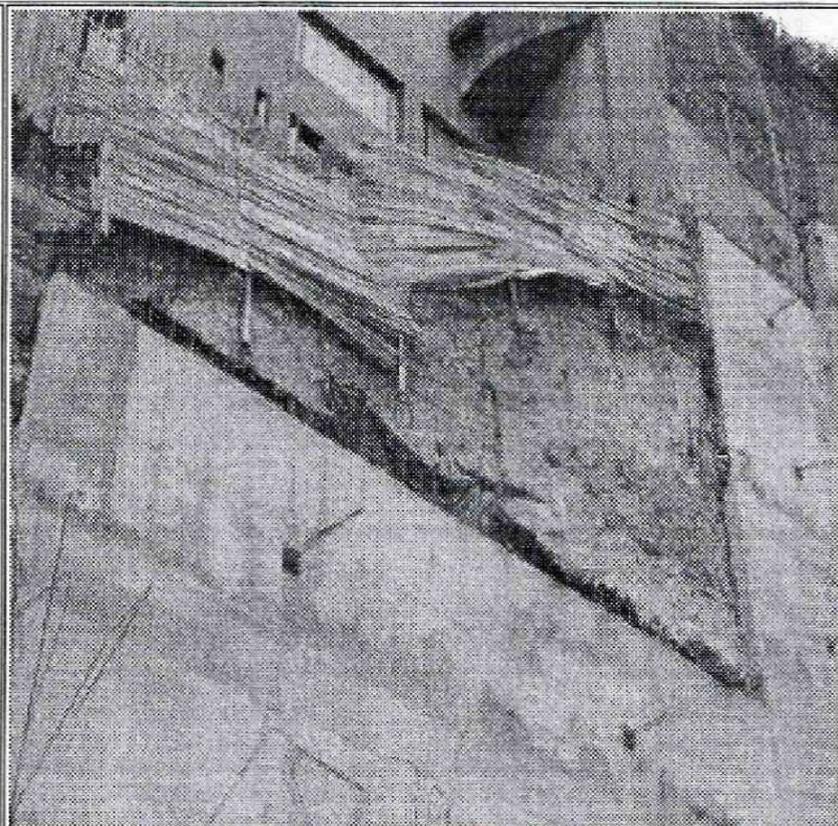
**Foto No. 4.** Vista talud sobre el costado norte en terreno natural proyecto Rodano Chico Alto

- En caso de no continuar con las obras de construcción del muro pantalla en la parte alta del costado norte del predio de la Transversal 4C No. 89-35 del barrio El Refugio en la Localidad de Chapinero, posiblemente se podrían presentar desprendimientos de material del talud que se encuentra en terreno natural y con esto, el posible desconfinamiento del terreno sobre el cual se encuentra soportada la construcción vecina.

- La estabilidad del talud, en la parte alta del costado norte, posiblemente se puede ver comprometida en el corto plazo por no contar con una medida de contención y/o estabilización en ese sector.
- La estabilidad estructural de la estructura de cerramiento perimetral, del predio vecino sobre el costado sur del predio de la Transversal 4C No. 89-35 del barrio El Refugio en la Localidad de Chapinero, se puede ver afectada en el corto por el proceso erosivo que se presenta el talud en este sector.
- La estabilidad estructural de la vía (Transversal 4C) no se encuentra comprometida en la actualidad ante cargas normales de servicio, ni por procesos de remoción en masa de carácter general o local, ya que no se evidencia presencia de los mismos en el sector. Sin embargo, es probable que esta, pueda presentar algunas afectaciones ante cargas dinámicas (sismos u otros).

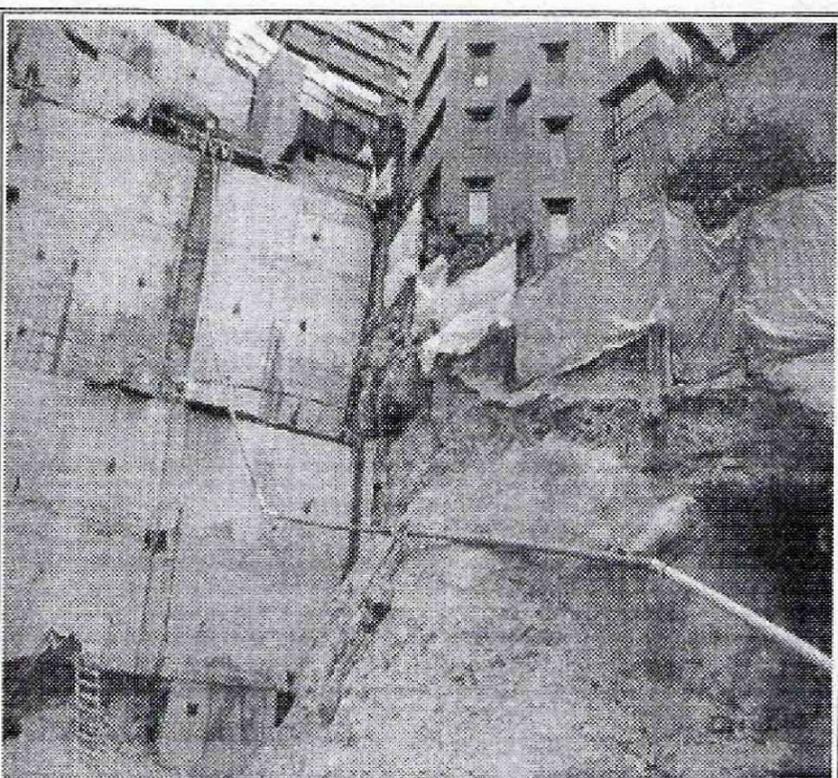
El talud sobre el costado sur se encuentra en terreno natural, y hasta el momento, no se han iniciado las actividades de estabilización y/o contención del mismo (Ver fotografía 6). Es así, como en un sector del talud, se evidenció un proceso erosivo del terreno, quedando la estructura de cerramiento de predio vecino sin un soporte adecuado (Ver fotografía 7).

**Foto No. 6.** Vista talud en terreno natural sobre el costado Sur proyecto Rodano Chico Alto

- Al responsable y/o responsables de la construcción del proyecto Rodelo Chico Alto, estudiar la posibilidad de iniciar las actividades constructivas de contención y/o estabilización sobre el talud de corte sobre el costado sur, ya que se evidencia en algunos de este, la socavación del terreno.

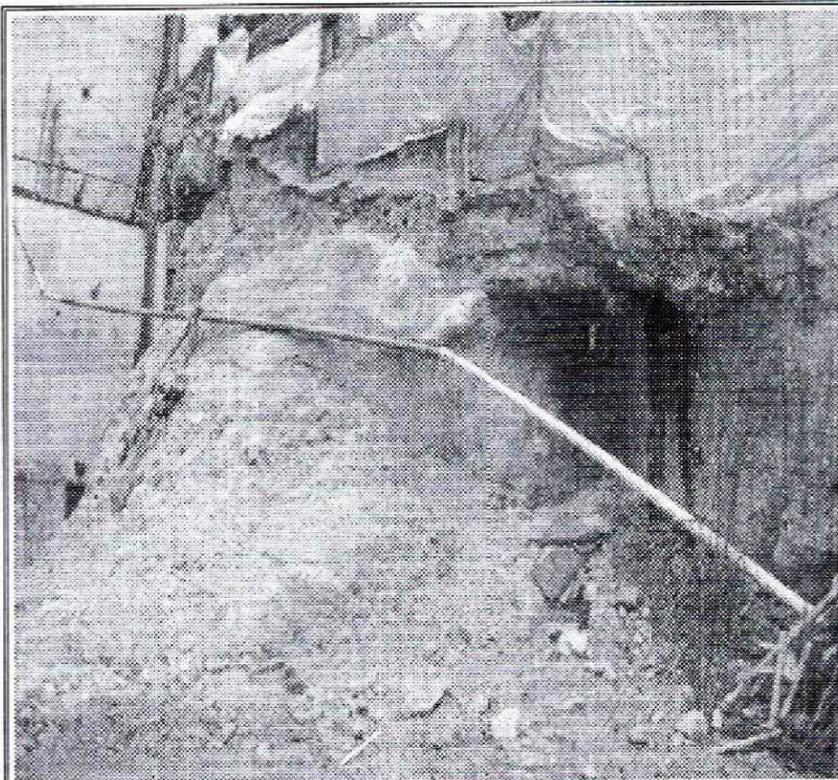
**Foto No. 7.** Vista socavación talud costado Sur proyecto Rodano Chico Alto

- En caso de no iniciar de manera inmediata las obras de construcción de los muros de contención sobre el costado Sur del predio de la Transversal 4C No. 89-35 del barrio El Refugio en la Localidad de Chapinero, posiblemente se podría presentar desprendimientos de material del talud y aumentar la socavación que presenta en algunos sectores; con esto, el debilitamiento del terreno de soporte sobre el cual se encuentra soportado la estructura de cerramiento perimetral de la construcción vecina.

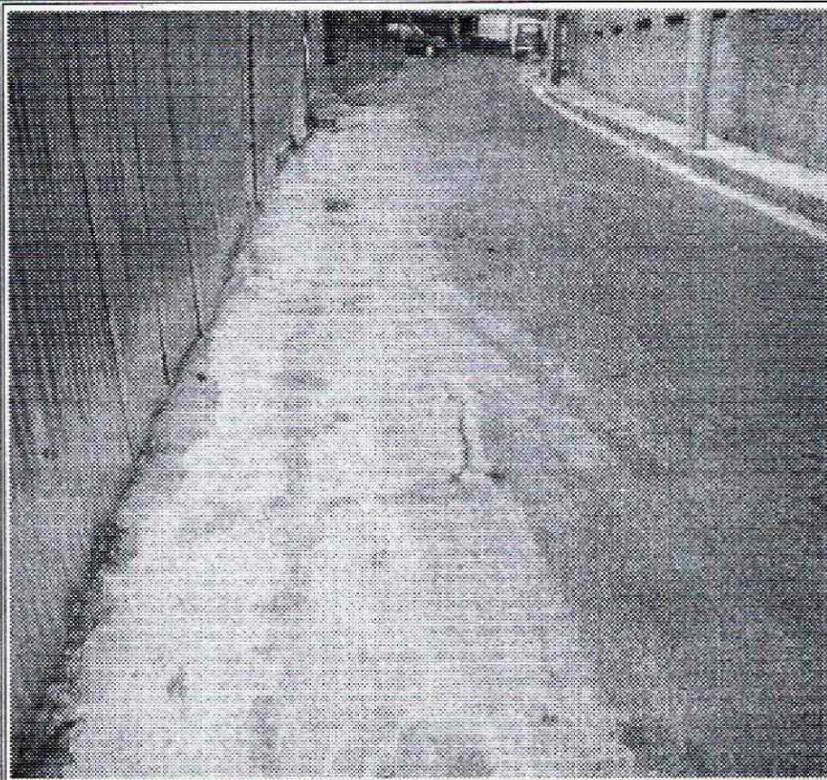
vía principal de acceso al sector, se encuentra en buen estado y no se observaron lesiones importantes que indiquen compromiso, en la actualidad, de su estructura.

**Foto No. 8.** Vista estado via Transversal 4C, en buen estado

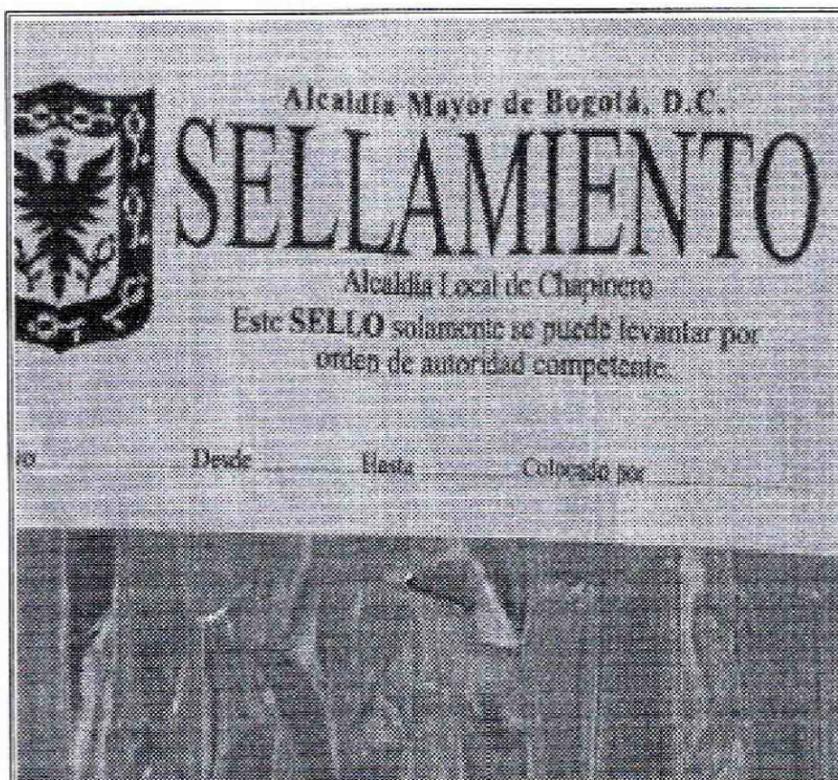
Es importante mencionar, que al momento de la inspección visual realizada, se encuentran suspendidas las labores de estabilización previamente descritas (Ver fotografías 9 y10).

**Foto No. 9.** Vista valla que indica el sellamiento y suspensión de actividades en el proyecto Rodano Chico Alto
