**DIAGNÓSTICO TÉCNICO DI - 8269**  
**SUBDIRECCIÓN DE ANÁLISIS DE RIESGOS Y EFECTOS DE CAMBIO CLIMÁTICO**  
**COORDINACIÓN DE ASISTENCIA TÉCNICA**  
**RADICADO IDIGER No. 2015ER10667**  
**EVENTO SIRE No. 3065395**

<b>SECTOR</b>	Calle 31C Sur No. 1A-40	<b>ÁREA DIRECTA</b>	120 m <sup>2</sup>		
<b>BARRIO</b>	Bello Horizonte	<b>POBLACIÓN ATENDIDA</b>	6		
<b>UPZ</b>	34 – 20 de Julio	<b>FAMILIAS</b>	6	<b>ADULTOS</b>	6
<b>LOCALIDAD</b>	4 – San Cristóbal	<b>PREDIOS EVALUADOS</b>	1		
<b>CHIP</b>	AAA0002PUYN	<b>OFICIO REMISORIO</b>	CR-20682

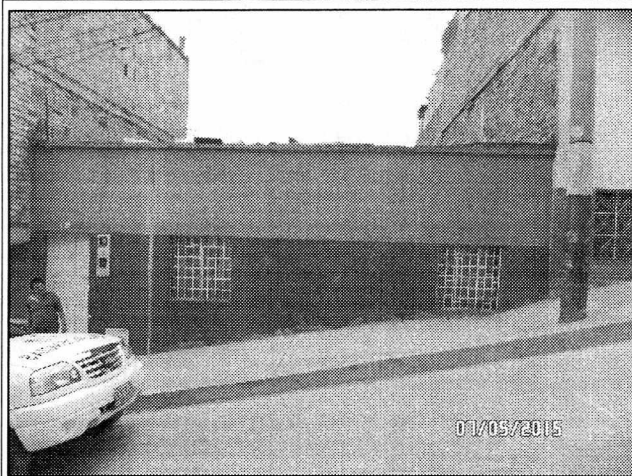
En el predio de la Calle 31C Sur No. 1A-40, se emplaza una vivienda de dos (2) niveles (uno de los cuales se localiza por debajo de la cota de rasante de la Calle 31C Sur), construida en mampostería parcialmente confinada, con entrepiso en diafragma flexible (madera), cuenta con cubierta liviana en teja de asbesto cemento soportada por un entramado en madera que a su vez se apoya sobre los muros de cerramiento de la misma. En general la vivienda presenta deficiencias constructivas relacionadas con los elementos utilizados para la construcción y con la ausencia de elementos tipo columnas y vigas (Foto No. 1).

**Fotografía 1.** Vista de la vivienda emplazada en el predio de la Calle 31C Sur No. 1A-40, Barrio Bello Horizonte de la Localidad de San Cristóbal.

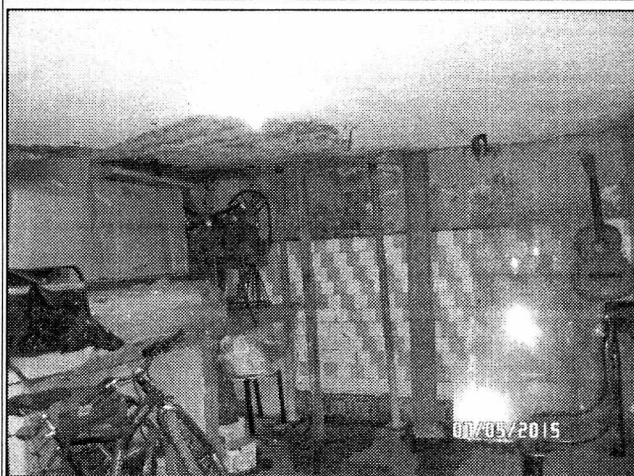
Se identificó deformación, desprendimientos parciales y daños severos el entrepiso en diafragma flexible (madera) del costado sur occidental del primer nivel (localizado por debajo de la cota de rasante de la Calle 31C Sur) de la vivienda emplazada en el predio de la Calle 31C Sur No. 1A-40, situación que genera compromiso en la actualidad de la estabilidad estructural y habitabilidad de dos habitaciones localizadas en este sector (primer y segundo nivel) (Foto No. 2). Adicional a lo mencionado, no se evidencian en la vivienda daños que pudieren comprometer algún otro espacio (Foto No. 3).

Entre las posibles causas por las cuales se están presentando el daño en el entrepiso se encuentra, las filtración de aguas existente al interior del predio y cuyo origen no es posible determinar con la inspección realizada.

**Fotografía 1.** Vista de la habitación localizada en el primer nivel (por debajo de la cota de rasante de la Calle 31C Sur), en la que se identifican daños en la placa de entrepiso, situación que compromete la habitabilidad de dicha habitación.

- Al responsable y/o responsables del predio de la Calle 31C Sur No. 1A-40, Barrio Bello Horizonte de la Localidad de San Cristóbal, acoger la recomendación de restricción parcial de uso de las dos habitaciones localizadas al costado sur-occidental del predio en mención (primer y segundo nivel), hasta tanto se

implementen las medidas que garanticen las condiciones de habitabilidad de la misma.

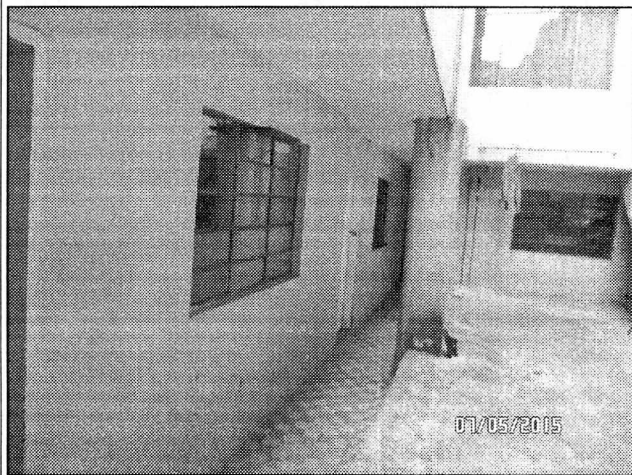
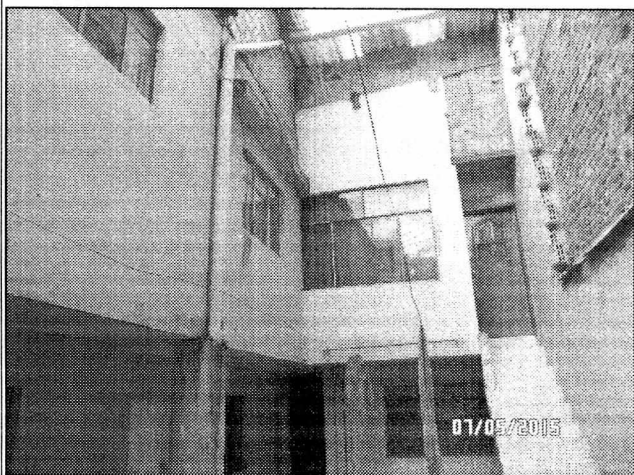
**Fotografía 3 y 4.** Vista del resto de la vivienda emplazada en el predio de la Calle 31C Sur No. 1A-40, Barrio Bello Horizonte de la Localidad de San Cristóbal, en la que al momento de la visita técnica no se identificó ningún tipo de daño que indique compromiso en la estabilidad estructural y habitabilidad del resto de la vivienda, por las filtraciones de agua que se observaron al costado occidental de la vivienda, ni ante cargas normales de servicio.
