**DIAGNÓSTICO TÉCNICO DI – 8271**  
**SUBDIRECCIÓN DE ANÁLISIS DE RIESGOS Y EFECTOS DE CAMBIO CLIMÁTICO**  
**COORDINACIÓN DE ASISTENCIA TÉCNICA**  
**RADICADO IDIGER No. 2015ER6274**

<b>DIRECCIÓN</b>	Calle 76 Sur No 12-62 Este	<b>ÁREA DIRECTA</b>	72m <sup>2</sup>		
<b>BARRIO:</b>	La Esperanza	<b>POBLACIÓN ATENDIDA</b>	6		
<b>UPZ</b>	52-La Flora	<b>FAMILIAS</b>	1	<b>ADULTOS</b>	5
<b>LOCALIDAD</b>	5-Usme	<b>PREDIOS EVALUADOS</b>	1		
<b>CHIP</b>	AAA0144ZPPA	<b>OFICIO REMISORIO</b>	CR-20684

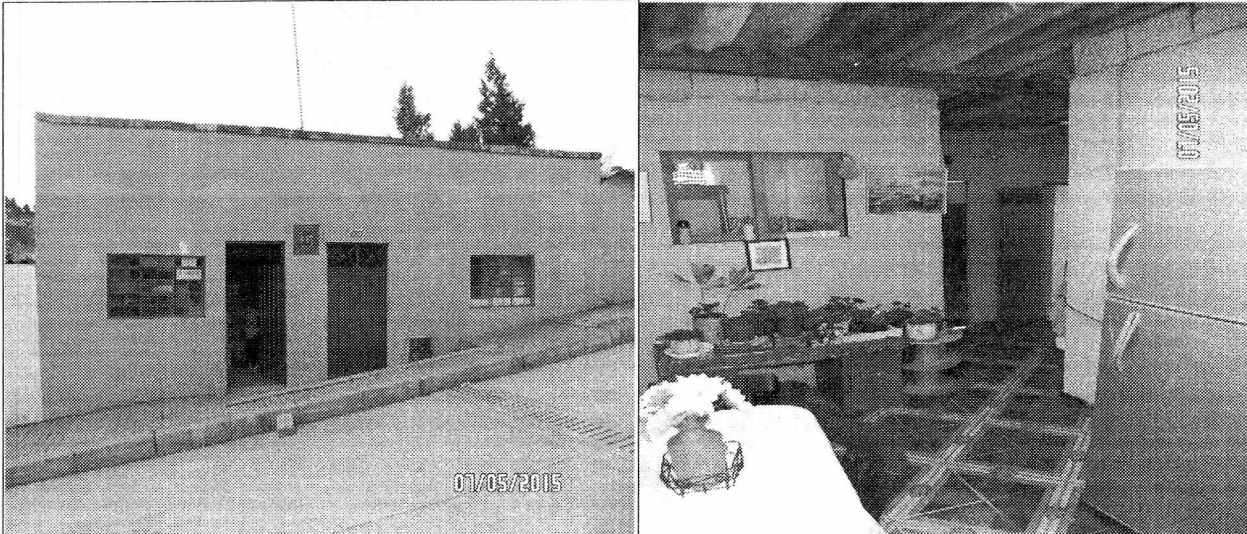
El día 07 de Mayo de 2015, en atención al radicado de la referencia, personal del Instituto Distrital De Gestión de Riesgo y Cambio Climático – IDIGER, realizo visita técnica al predio de la Calle 76 Sur No. 12-62 Este, encontrando en el mismo una vivienda de un (1) nivel, construida en lo que según la inspección visual es mampostería simple, cuenta con una cubierta liviana en tejas de asbesto cemento y lamina de zinc, soportada por un entramado en madera, que a su vez se apoya sobre los muros perimetrales de la misma (Ver Foto 1 y 2). Dicha vivienda en términos generales presenta deficiencias constructivas relacionadas con la ausencia de elementos de confinamiento y amarre del tipo columnas y vigas.

Al momento de la visita técnica, no se identificaron en la vivienda fisuras, grietas u otro tipo de patología que indique compromiso en la estabilidad estructural y habitabilidad de la misma en el corto plazo bajo cargas normales de servicio, ni por las deficiencias constructivas que presenta, ni por procesos de remoción en masa ya que no hay evidencia de los mismo en el sector evaluado.

**Fotografía 1 y 2.** Vista del predio de la Calle 76 Sur No. 12-62 Este donde se emplaza vivienda de un (1) nivel, construida en lo que según la inspección visual es mampostería simple, cuenta con una cubierta liviana en tejas de asbesto cemento y lamina de zinc, soportada por un entramado en madera, que a su vez se apoya sobre los muros perimetrales de la misma.

- Al responsable y/o responsables del predio de la Calle 76 Sur No. 12-62 Este, del barrio La Esperanza de la Localidad de Usme, implementar medidas de mantenimiento con el propósito de optimizar las condiciones adecuadas para su uso.

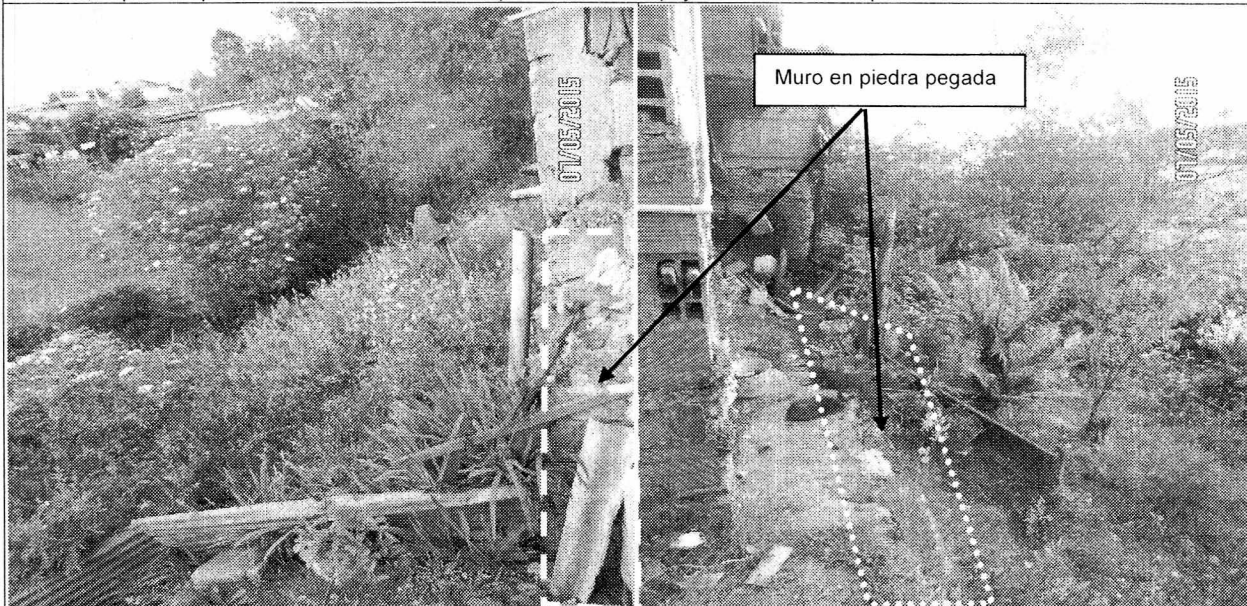
Para la adecuación del predio de la Calle 76 Sur No. 12-62 Este y posterior emplazamiento de la vivienda allí existente, se realizó un talud de relleno (localizado por debajo del nivel de la cota de rasante de la Calle 76 Sur), en el que se implementó como medida de contención un muro en piedra pegada (Ver Foto 3 y 4), el cual no cuenta con elementos de reforzamiento, ni medidas para dar manejo a las aguas de escorrentía subsuperficial; situación que con base en la inspección visual no es posible precisar.

**Fotografía 1 y 2.** Vista del talud realizado para la adecuación del predio de la Calle 76 Sur No. 12-62 Este y posterior emplazamiento de la vivienda allí existente (localizado por debajo del nivel de la cota de rasante de la Calle 76 Sur), en el que se implementó como medida de contención un muro en piedra pegada.
