DIAGNÓSTICO TÉCNICO - DI No. 8276
SUBDIRECCIÓN DE ANÁLISIS DE RIESGOS Y EFECTOS DEL
CAMBIO CLIMÁTICO
COORDINACIÓN DE ASISTENCIA TÉCNICA
RADICADO IDIGER 2015ER7894

DIRECCIÓN	Centro Comercial de Educación Media Margarita Bosco Avenida Calle 63 No. 73A-44	ÁREA DIRECTA	0.01 Ha			
SECTOR CATASTRAL	El Encanto	POBLACIÓN ATENDIDA	810			
UPZ	31 – Santa Cecilia	FAMILIAS	0	ADULTOS	12	NIÑOS 798
LOCALIDAD	10 – Engativá	PREDIOS EVALUADOS	1			
CHIP	AAA0061WSZE	OFICIO REMISORIOS	CR-20692

En atención al radicado IDIGER No. 2015ER7894, personal del Instituto Distrital de Gestión de Riesgos y Cambio Climático IDIGER, realizó visita técnica, el día 12 de Mayo de 2015, al Centro Comercial de Educación Media Margarita Bosco, ubicado en la Avenida Calle 63 No. 73A-44 del Sector Catastral El Encanto de la Localidad de Engativá, encontrando cuatro (4) edificaciones independientes, construidas en épocas diferentes. La edificación más antigua que data del año 1967 (edificación 1) (fecha anterior a la entrada en vigencia de las primeras reglamentaciones de sismo resistencia del año 1984); se localiza al costado sur del predio y consta de cuatro (4) pisos, construida en un sistema de mampostería confinada me

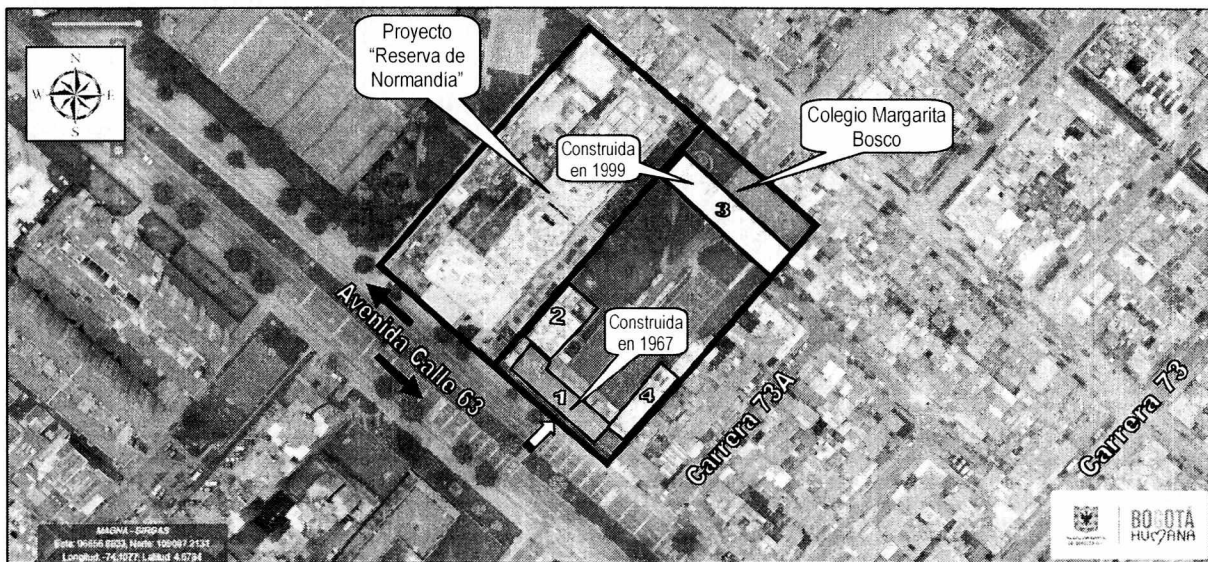
Figura 1. Localización del Centro Comercial de Educación Media Margarita Bosco ubicado en la Avenida Calle 63 No. 73A-44 del Sector Catastral El Encanto de la Localidad de Engativá, donde se observa la distribución interna de las edificaciones descritas, con relación a la ubicación de la obra aleña

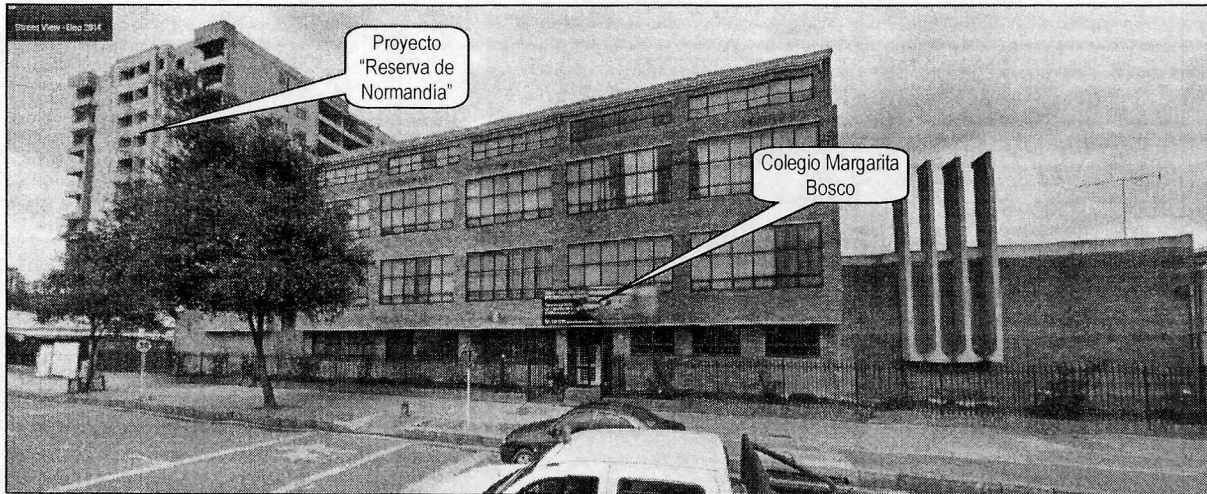
Fotografía 1. Fachada principal del Centro Comercial de Educación Media Margarita Bosco ubicado en la Avenida Calle 63 No. 73A-44 del Sector Catastral El Encanto de la Localidad de Engativá

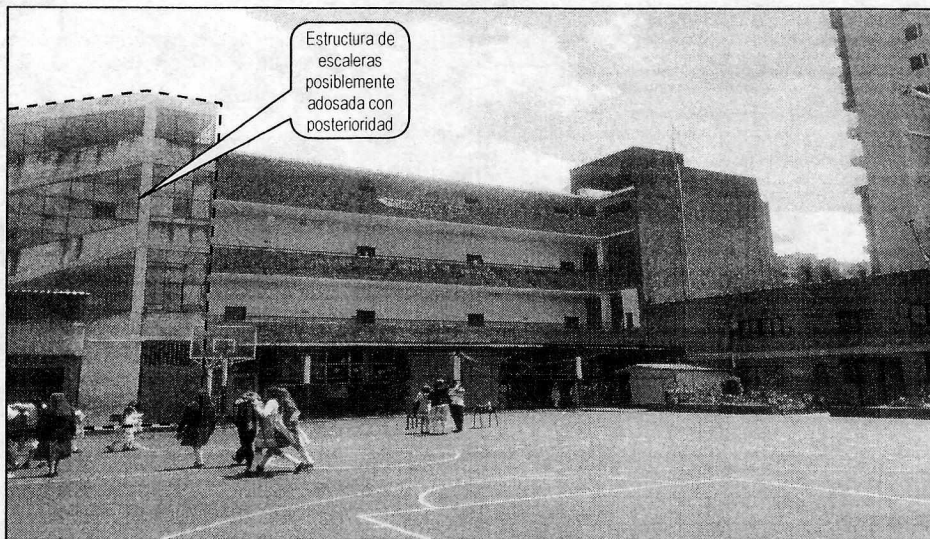
Fotografía 2. Vista de **edificación 1**, construida en 1967, que consta de 4 niveles del Centro Comercial de Educación Media Margarita Bosco ubicado en la Avenida Calle 63 No. 73A-44 del Sector Catastral El Encanto de la Localidad de Engativá

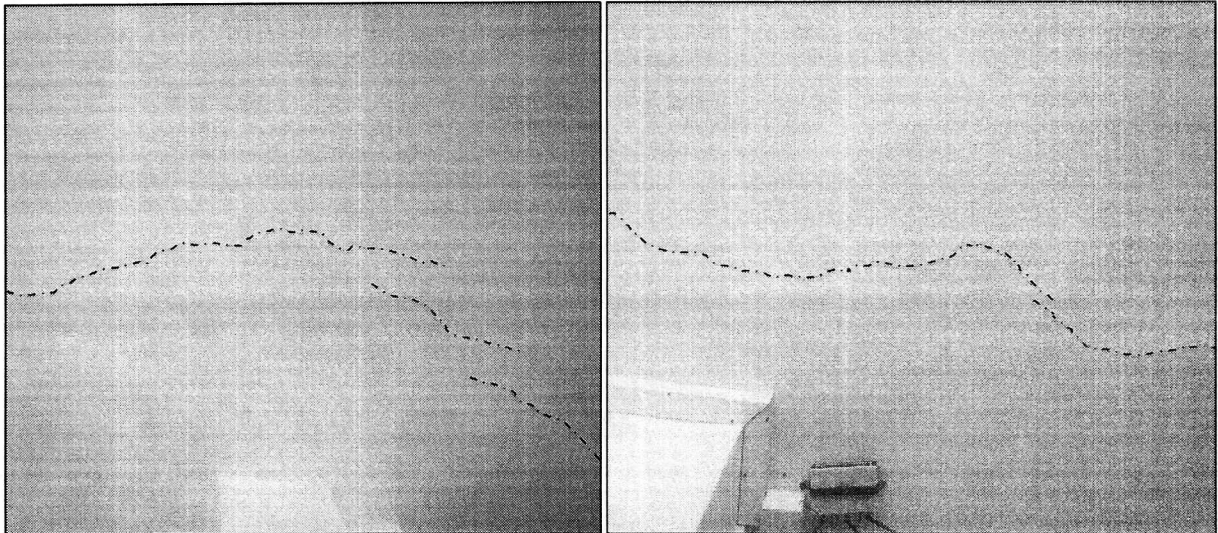
La edificación evidencia lesiones de tipo mecánico (grietas y fisuras), que comprometen elementos no estructurales. En algunos sectores de losa de entrepiso, se presentan fisuras de tendencia longitudinal, de aberturas que no superan los 1.5 milímetros (ver fotografías 3 y 4). En muros de mampostería se evidencian fisuras de tendencia irregular y escalonada, de aberturas aproximadas a los 2.0 milímetros y longitudes cercanas a los 0.8 metros (ver fotografías 5 y 8). En las escaleras del costado occidental, que sirven de acceso a los diferentes niveles, se presentan

Dentro de las posibles causas de las lesiones evidenciadas en el Colegio, se tienen los movimientos del suelo de fundación, debido a la imposición de esfuerzos y desconfinamiento del terreno debido a las excavaciones para el sistema de cimentación y posterior construcción del proyecto colindante, lo cual sumado a la vulnerabilidad constructiva del Colegio colindante, pudo ocasionar las grietas y fisuras descritas.

Fotografía 3 y 4. Vista de las fisuras de tendencia irregular en losa de entrepiso de la **edificación 1** del Centro Comercial de Educación Media Margarita Bosco ubicado en la Avenida Calle 63 No. 73A-44 del Sector Catastral El Encanto de la Localidad de Engativá

- A los responsables de los daños o administradores del Centro Comercial de Educación Media Margarita Bosco ubicado en la Avenida Calle 63 No. 73A-44 del Sector Catastral El Encanto de la Localidad de Engativá, realizar obras de reparación de las lesiones evidenciadas, con el objetivo de garantizar la funcionalidad y seguridad en general de las estudiantes y demás personal que labora en el Colegio.

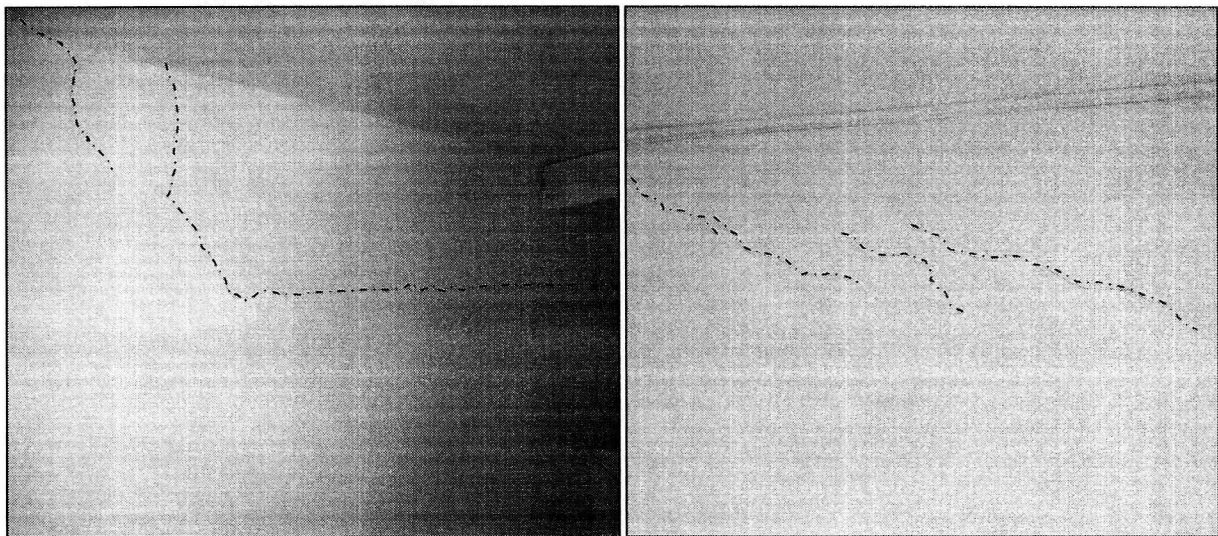
Fotografía 5 y 6. Vista de las fisuras de tendencia irregular en muros divisorios de la **edificación 1** del Centro Comercial de Educación Media Margarita Bosco ubicado en la Avenida Calle 63 No. 73A-44 del Sector Catastral El Encanto de la Localidad de Engativá

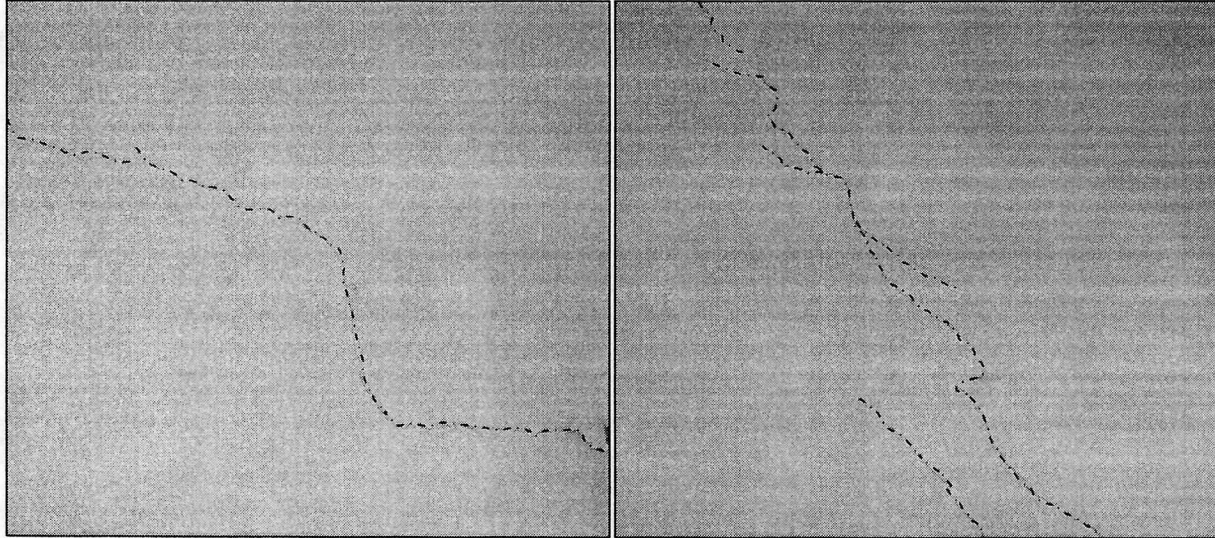
Fotografía 7 y 8. Vista de las fisuras de tendencia escalonada en muros divisorios de la **edificación 1** del Centro Comercial de Educación Media Margarita Bosco ubicado en la Avenida Calle 63 No. 73A-44 del Sector Catastral El Encanto de la Localidad de Engativá

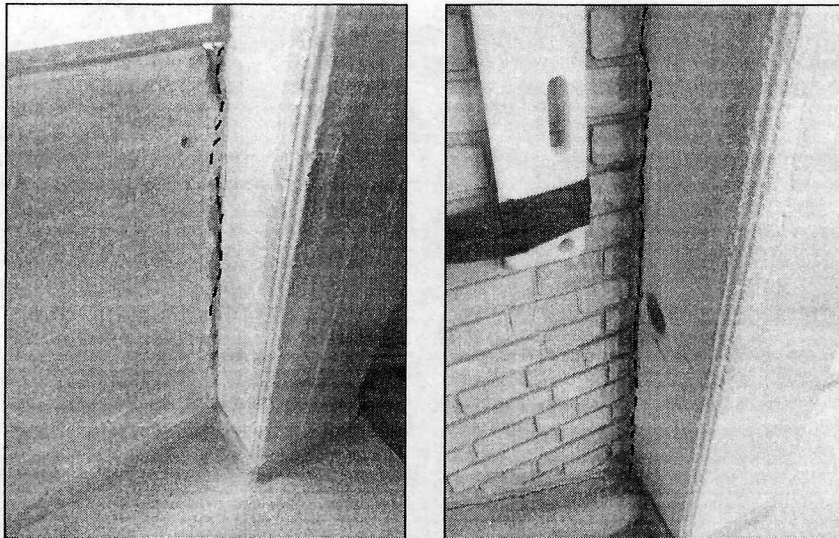
dilataciones en la junta entre columnas y muro de mampostería y concreto (ver fotografías 9 y 10).

Fotografía 9 y 10. Vista de las fisuras de tendencia escalonada en muros divisorios de la **edificación 1** del Centro Comercial de Educación Media Margarita Bosco ubicado en la Avenida Calle 63 No. 73A-44 del Sector Catastral El Encanto de la Localidad de Engativá

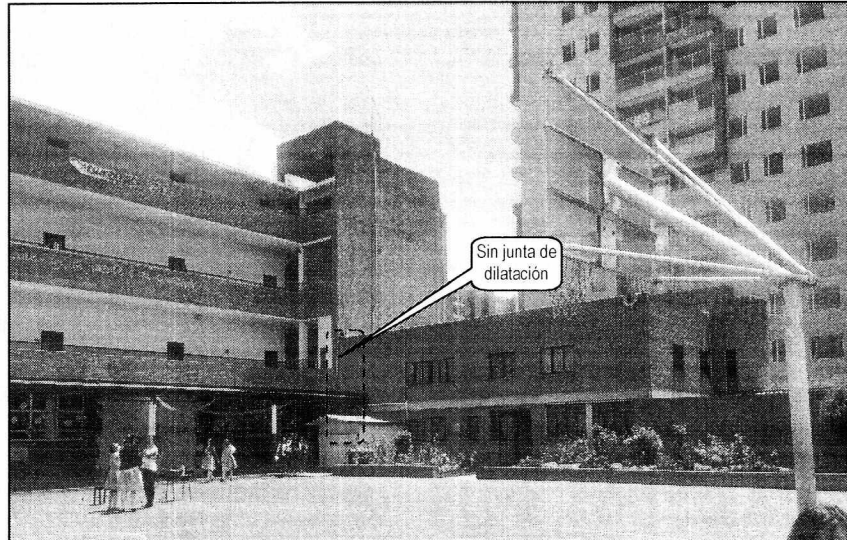
La segunda edificación (edificación 2), ubicada al costado occidental de la edificación 1, corresponde a una construcción de dos (2) niveles, sin junta de dilatación (ver fotografía 11). La conformación estructural se compone de pórticos en concreto con mampostería para muros perimetrales y divisorios. El uso de esta construcción es residencial, de la comunidad religiosa a cargo del Colegio. Se evidencian humedades en muros del primer piso (ver fotografías 12 y 13), así como grietas en enchapes de cocina (ver fotografía 14) y una dilatación entre un muro perimetral y un muro divisorio del costado norte, por la falta de traba entre los mampuestos (ver fotografía 15).

Fotografía 11. Vista de **edificación 2**, donde se observa la falta de junta de dilatación entre esta y la **edificación 1**. Consta de 2 niveles y hace parte del Centro Comercial de Educación Media Margarita Bosco ubicado en la Avenida Calle 63 No. 73A-44 del Sector Catastral El Encanto de la Localidad de Engativá

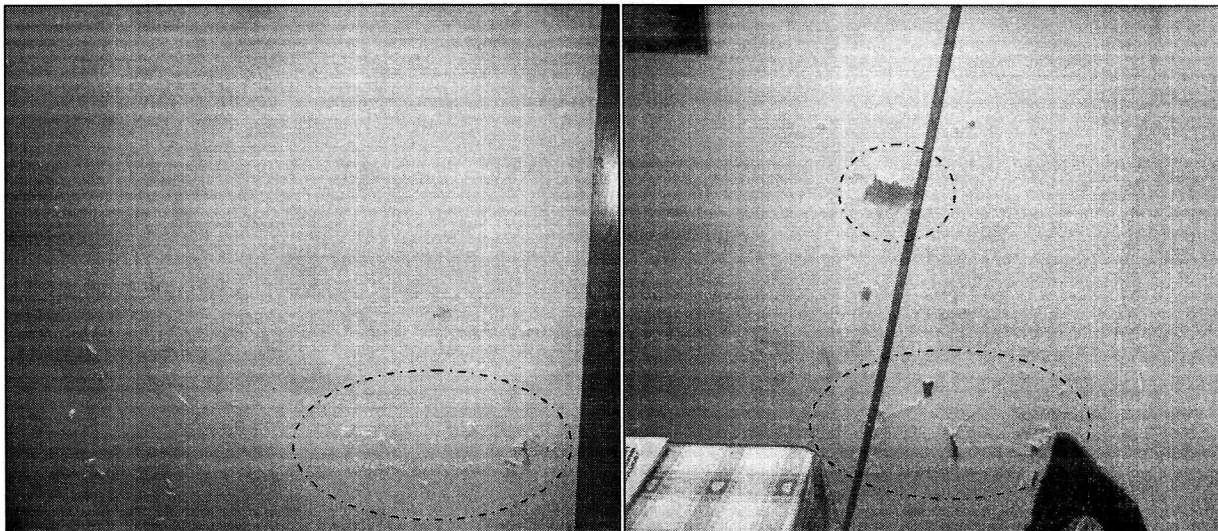
Fotografía 12 y 13. Vista de las humedades en muros divisorios de la **edificación 2** del Centro Comercial de Educación Media Margarita Bosco ubicado en la Avenida Calle 63 No. 73A-44 del Sector Catastral El Encanto de la Localidad de Engativá

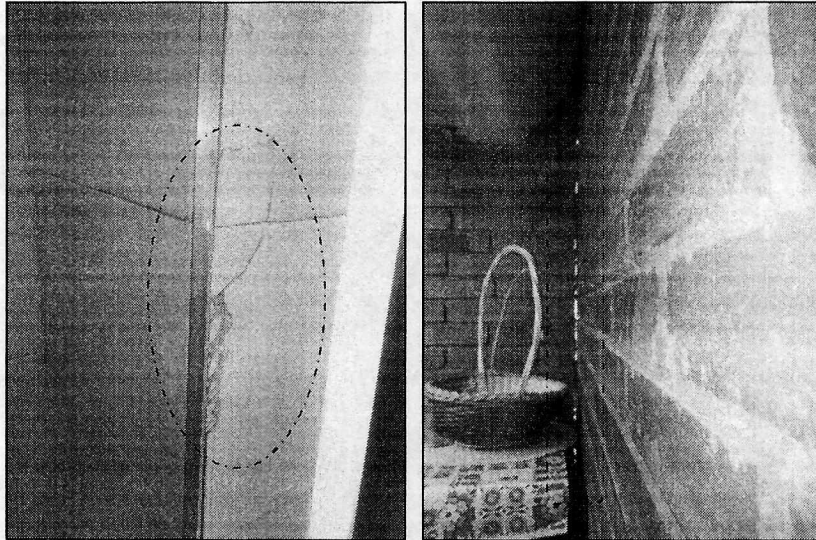
Fotografía 14 y 15. Vista de las grietas en enchapes y dilatación entre muros donde se observa que no existe traba entre muros de la **edificación 2** del Centro Comercial de Educación Media Margarita Bosco ubicado en la Avenida Calle 63 No. 73A-44 del Sector Catastral El Encanto de la Localidad de Engativá

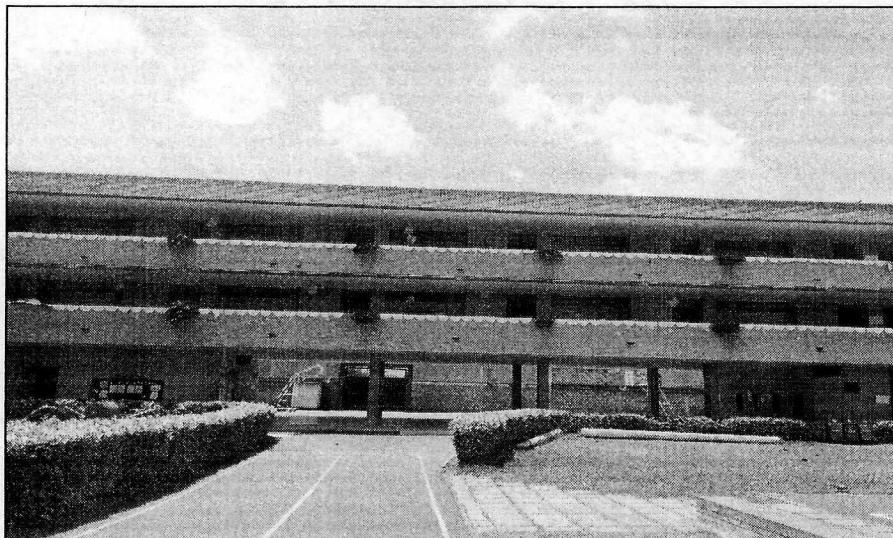
Hacia el costado norte del predio, se ubica una edificación de tres (3) niveles, construida en el año 1999 (edificación 3), construida mediante pórticos en concreto con un sistema de vigas descolgadas, de luz cercana a los 53 metros, con altura regular (ver fotografía 16), habilitado para aulas y cafetería. Se evidencian afectaciones de tipo mecánico en elementos que no hacen parte del sistema de resistencia sísmica (muros divisorios y perimetrales). En el primer piso se observa, en muros de baños, grietas de tendencia escalonada de aberturas entre 1.5 y 3.5 milímetros (ver fotografías 17 y 18). En los demás pisos de la edificación se observan fisuras longitudinales en losas de entrepiso (ver fotografías 19 y 20) y en muros divisorios en mampostería, se presentan algunas fisuras de tendencia vertical de abertura 1.0 milímetro y longitudes que no superan los 0.50 metros (ver fotografías 21 y 22).

Fotografía 16. Vista de la **edificación 3**, que consta de tres (3) niveles construida mediante pórticos y vigas descolgadas. Esta edificación se localiza al costado norte del Centro Comercial de Educación Media Margarita Bosco ubicado en la Avenida Calle 63 No. 73A-44 del Sector Catastral El Encanto de la Localidad de Engativá

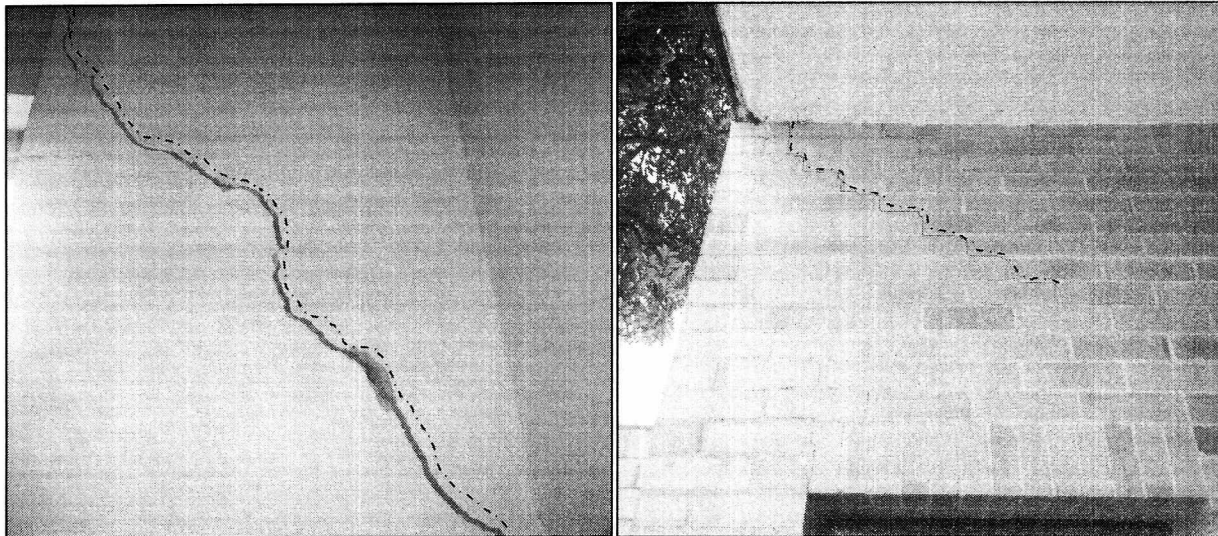
Fotografía 17 y 18. Vista de las grietas de tendencia escalonada de la **edificación 3**, del Centro Comercial de Educación Media Margarita Bosco ubicado en la Avenida Calle 63 No. 73A-44 del Sector Catastral El Encanto de la Localidad de Engativá

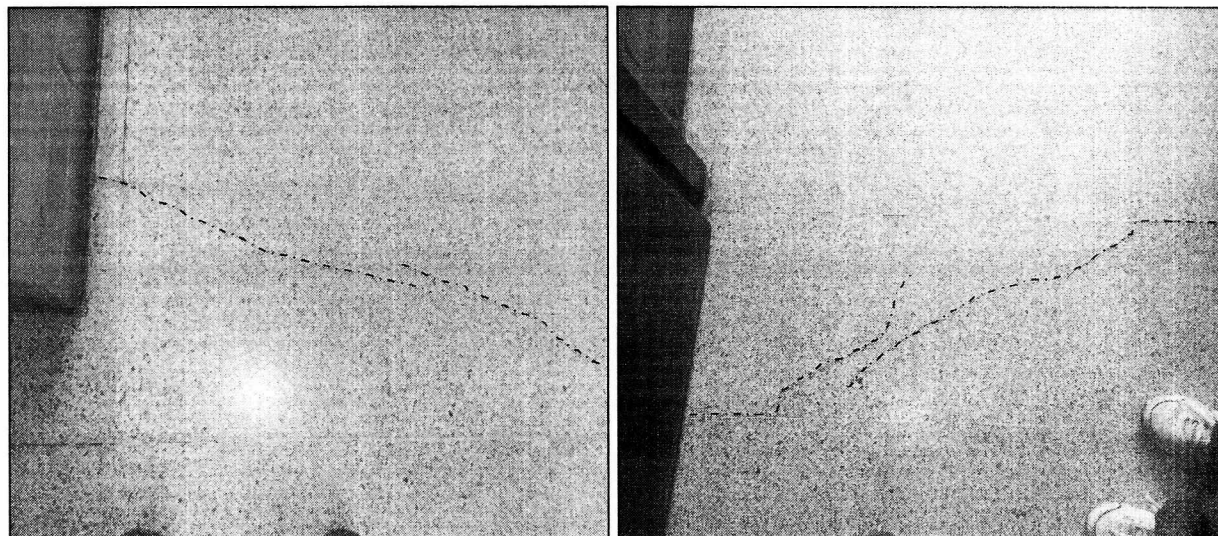
Fotografía 19 y 20. Vista de las fisuras en losa de entrecapote de la **edificación 3**, del Centro Comercial de Educación Media Margarita Bosco ubicado en la Avenida Calle 63 No. 73A-44 del Sector Catastral El Encanto de la Localidad de Engativá

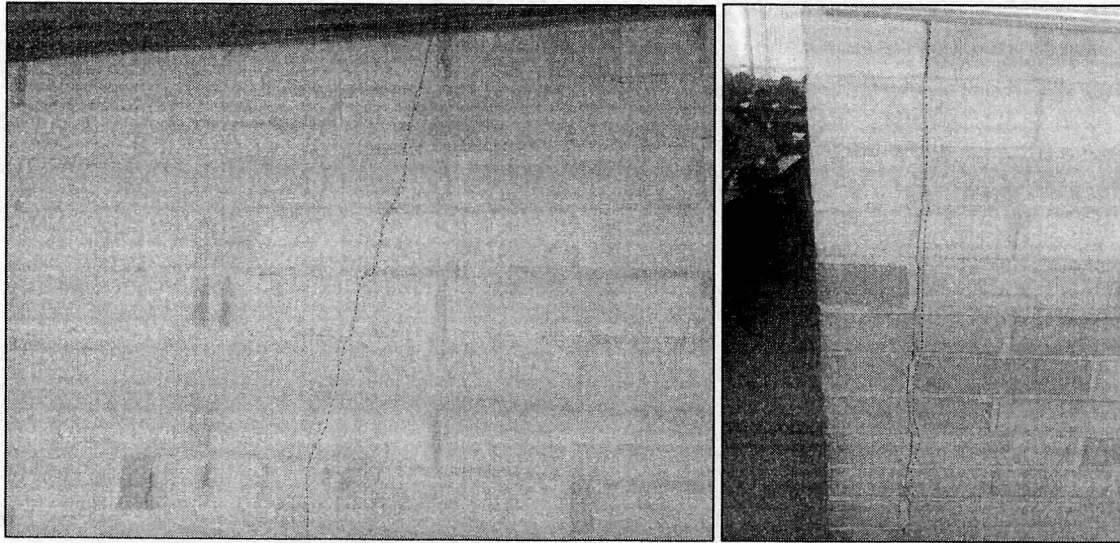
Fotografía 21 y 22. Vista de las fisuras de tendencia vertical en muros de mampostería de la **edificación 3**, del Centro Comercial de Educación Media Margarita Bosco ubicado en la Avenida Calle 63 No. 73A-44 del Sector Catastral El Encanto de la Localidad de Engativá
