DIAGNÓSTICO TÉCNICO DI-8359
SUBDIRECCIÓN DE ANÁLISIS DE RIESGOS Y EFECTOS DE CAMBIO CLIMÁTICO
COORDINACIÓN DE ASISTENCIA TÉCNICA
RADICADO IDIGER 2015ER11220

DIRECCIÓN	Carrera 7 No. 57-75.	ÁREA DIRECTA			200m ²		
BARRIO	Sector catastral Chapinero Central.	POBLACIÓN ATENDIDA			28		
UPZ	99 – Chapinero.	FAMILIAS	7	ADULTOS	20	NIÑOS	8
LOCALIDAD	02 – Chapinero.	PREDIOS EVALUADOS			7		
CHIP	AAA0091JXR.	OFICIO REMISORIO			CR-20931.

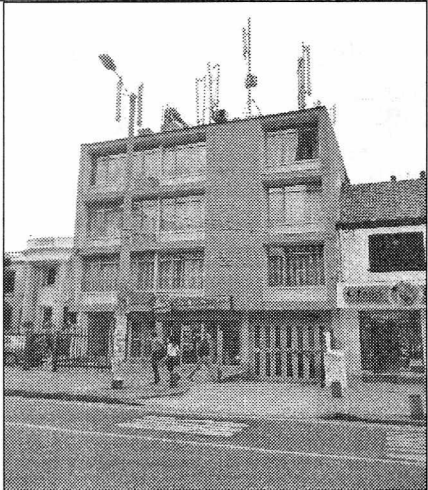
La edificación del predio de la Carrera 7 No. 57-75, denominada edificio Helima (*ver fotografía 1 y 2*), corresponde a una construcción de cinco (5) niveles, uno (1) a manera de sótano para estacionamiento de vehículos (*ver fotografía 3*), bajo un sistema estructural combinado en pórticos de concreto reforzado y mampostería de carga confinada, placa de contrapiso en concreto y placas de entrepiso y cubierta en concreto reforzado; edificación sobre la cual se identificaron algunas fisuras en muros de cerramiento y divisorios, así como en la placa de entrepiso del primer nivel, con aberturas de 2mm en longitudes de hasta 3.5m aproximadamente (*ver fotografía 4 y 5*). En el apartamento 302, donde habita el señor Carlos Alberto Largo Cardona y su familia, se observaron algunas fisuras de tendencia diagonal, al igual que la fractura de algunas losetas de enchape en la zona de cocina y guardaescobas. Las afectaciones presentes en la edificación evaluada no comprometen la estabilidad de la misma ante cargas normales de servicio, sin embargo es posible que pueda presentar daños ante la presencia de cargas dinámicas como por ejemplo un sismo.

<p>Fotografía 1. Vista del Edificio Helima, ubicado en el predio de la Carrera 7 No. 57-75, en el sector catastral Chapinero Central de la Localidad de Chapinero. Se observa que en la fachada presenta cuatro (4) niveles.</p>	<p>Fotografía 2. Vista del interior del Edificio Helima, ubicado en el predio de la Carrera 7 No. 57-75, en el sector catastral Chapinero Central de la Localidad de Chapinero.</p>

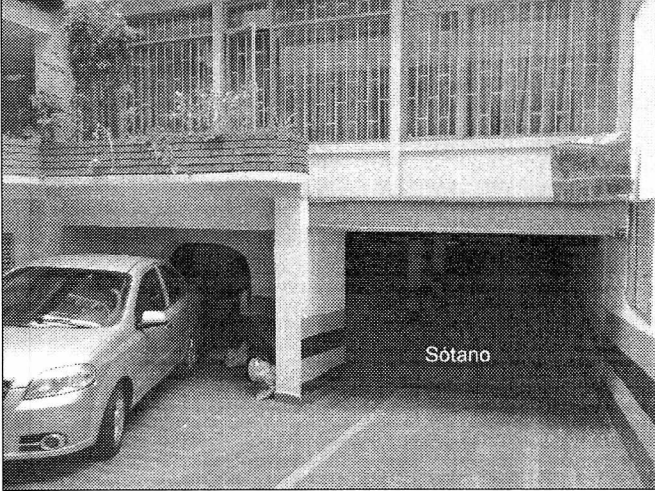
<p>Fotografía 3. Sótano de estacionamiento para vehículos en el Edificio Helima, ubicado en el predio de la Carrera 7 No. 57-75, en el sector catastral Chapinero Central de la Localidad de Chapinero.</p>	<p>Fotografía 4. Fisura identificada en un muro divisorio del apartamento 302 del Edificio Helima, ubicado en el predio de la Carrera 7 No. 57-75, en el sector catastral Chapinero Central.</p>

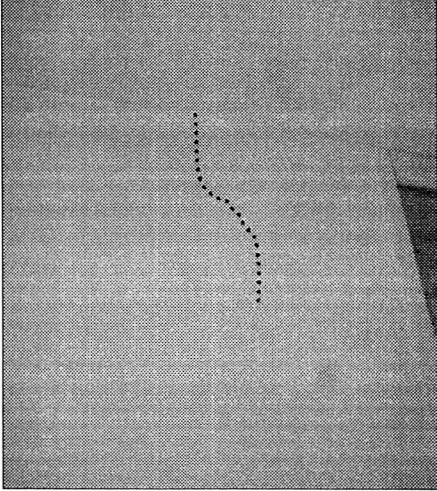
Entre las posibles causas por las cuales se presentan las afectaciones evidenciadas en el Edificio Helima, ubicado en el predio de la Carrera 7 No. 57-75, en el sector catastral Chapinero Central de la Localidad Chapinero, se encuentran los asentamientos diferenciales experimentados por la estructura de dicha edificación, las deformaciones del terreno asociadas a los asentamientos del edificio FLATS 57, así como vibraciones transmitidas al terreno donde se emplaza el Edificio Helima, por el alto tráfico vehicular del sector.

- De no desarrollarse un análisis y/o estudio detallado, que determine la real causa de las fisuras que se presentan en la edificación ubicada en el predio de la Carrera 7 No. 57-75, en el sector catastral Chapinero Central de la Localidad de Chapinero, y las posibles intervenciones necesarias que eviten la presencia de daños adicionales, es posible que las fisuras observadas se incrementen progresivamente al punto de

- La estabilidad y habitabilidad de la edificación ubicada en el predio de la Carrera 7 No. 57-75, en el sector catastral Chapinero Central de la Localidad de Chapinero, no se encuentran comprometidas en la actualidad ante cargas normales de servicio por las fisuras observadas, sin embargo es posible que ante la presencia de cargas dinámicas (sismo u otras), dichos daños se incrementen.

- Adelantar por parte de los responsables, administradores y/o propietarios del Edificio Helima ubicado en la Carrera 7 No. 57-75 del Sector Catastral Chapinero Central de la Localidad de Chapinero, obras de reforzamiento estructural, mantenimiento y/o reparación y demás obras necesarias, lo anterior basado en un estudio detallado de patología (que incluya vulnerabilidad sísmica), con el apoyo de personal idóneo y garantizando que se cumplan los requerimientos establecidos en el Decreto No. 926 del 19 de marzo de 2010 y Decreto 340 del 13 de Febrero de 2012, Reglamento Colombiano de Construcción Sismo Resistente NSR-10, de acuerdo con la normatividad vigente para el sector, para garantizar el buen desempeño de las estructuras frente a cargas dinámicas y/o antrópicas.

- Se recomienda al responsable y/o responsables del Edificio Helima ubicado en predio de la Carrera 7 No. 57-75, en el sector catastral Chapinero Central de la Localidad de Chapinero, implementar acciones para el mantenimiento y mejoramiento de la edificación, garantizando que se cumplan los requerimientos establecidos en el Decreto No. 926 del 19 de marzo de 2010 y el Decreto No. 340 del 13 Febrero de

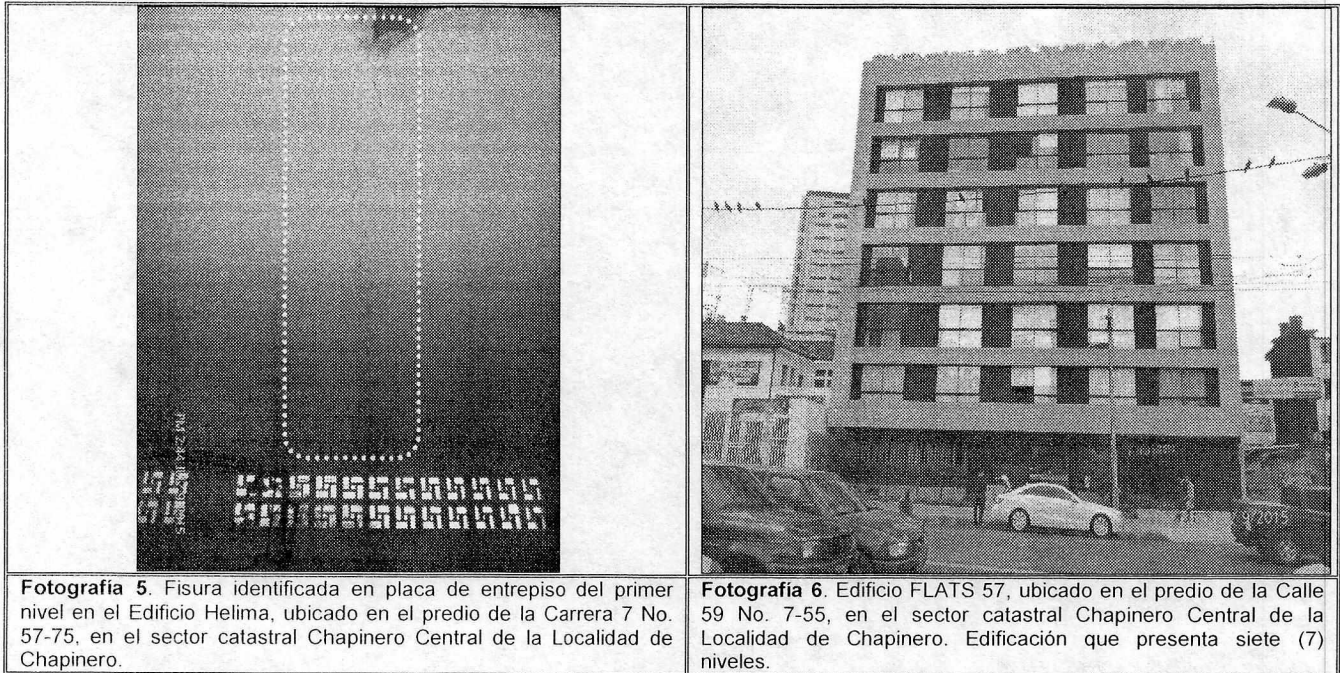
Hacia la zona frontal del Edificio Helima, se ubica la Carrera 7, la cual es una vía de doble calzada con carpeta de rodadura asfáltica de alto tráfico vehicular y hacia la zona posterior se localiza una edificación denominada FLATS 59 (*ver fotografía 6*), de siete (7) niveles con una edad de construcción cercana a los dos (2) años, construida bajo un sistema estructural de pórticos en concreto reforzado, con placas de entrepiso y cubierta en concreto reforzado, sobre el cual no se identificaron afectaciones que comprometan la estabilidad de la misma.
