**DIAGNÓSTICO TÉCNICO DI - 8361**  
**SUBDIRECCIÓN DE ANÁLISIS DE RIESGOS Y EFECTOS DE CAMBIO CLIMÁTICO**  
**COORDINACIÓN DE ASISTENCIA TÉCNICA**  
**RADICADO IDIGER No. 2015ER10496**

ATENDIÓ: FREDY ENRIQUE QUIROGA QUIRA				SOLICITANTE: Alcaldía Local de San Cristóbal			
COE	20	MÓVIL	9	VIGENCIA: Temporal mientras no se modifique significativamente las condiciones físicas del sector			
FECHA	25 de Junio de 2015	HORA	11:24 a.m.

DIRECCIÓN	Carrera 1 No 32-59 Sur	ÁREA DIRECTA	1000 m <sup>2</sup>				
SECTOR CATASTRAL	Bello Horizonte	POBLACIÓN ATENDIDA	100				
UPZ	34- 20 de Julio	FAMILIAS	20	ADULTOS	80	NIÑOS	20
LOCALIDAD	4 – San Cristóbal	PREDIOS EVALUADOS	20				
CHIP	AAA0002RBNN	OFICIO REMISORIO	CR-20934

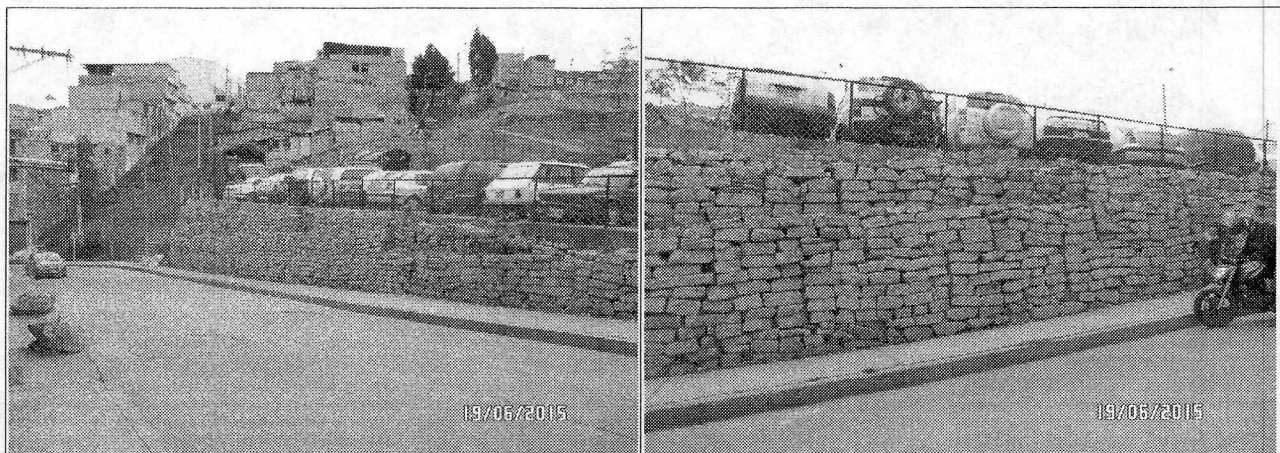
Al costado sur del predio de la Carrera 1 No 32-59 Sur, se localiza una ladera de pendiente moderada, con una altura cercana a los 6 metros y longitud de aproximadamente 15 metros; en la pata se implementó como medida de estabilización un muro de gaviones conformado por 2 cajones de longitudes cercanas a los 10 metros y cada uno cuenta con una altura de 1.20m aproximadamente, conformado por malla de alambre galvanizado de triple torsión, escuadras de 8cm \* 10cm y cantos de roca, el cual carece de sistemas para dar manejo a las aguas de escorrentía subsuperficial, dicho muro no presenta pérdida de verticalidad, ni deformaciones que comprometan la estabilidad del mismo ante cargas normales de servicio o genere riesgo para los habitantes, transeúntes y vecinos del sector (Foto No. 1 y No. 2).

**Fotografía 1 y 2.** Vista del sector de la Calle 32 sur con Carrera 1, Sector Catastral Bello Horizonte de la Localidad de San Cristóbal, donde se implementaron como medida de estabilización en la parte de una ladera, resaltando que al momento de la visita no se identificó ningún tipo de daño en el mismo, únicamente falta de mantenimiento ya que se encuentran cubiertos por una capa vegetal, situación que no compromete la estabilidad y funcionalidad de los mismos.

- La estabilidad estructural y funcionalidad del muro de gaviones localizado en el sector de la Calle 32 Sur con Carrera 1, no se encuentran comprometidas en la actualidad, por la falta de mantenimiento del mismo, ni por procesos de remoción en masa de carácter local y/o general ya que no hay evidencia de los mismos en el sector evaluado.

- A la Alcaldía Local de San Cristóbal, desde su competencias identificar el responsable y/o responsables de realizar el mantenimiento y/o mejoramiento, del muro de gaviones implementado como medida de estabilización en la ladera localizada en el sector de la Calle 32 Sur con Carrera 1, Sector Catastral Bello Horizonte de la Localidad de Sn Cristóbal; esto con el fin de garantizar su funcionalidad y que resulte adecuado para soportar las cargas ejercidas por el terreno, acciones que deben ser adelantadas con el apoyo de personal idóneo, de acuerdo con la normatividad vigente para el sector, para lo cual se deben tramitar los permisos y licencias respectivos.

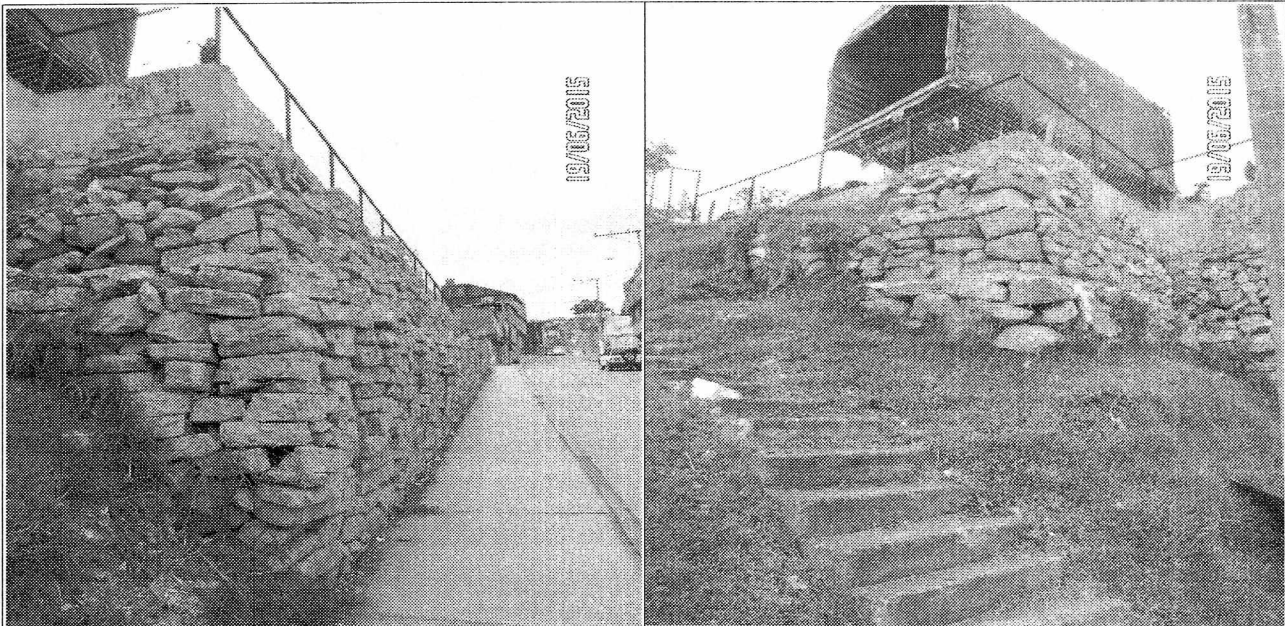
Fotografía 3 y 4. Vista del sector de la Calle 32 sur con Carrera 1, Sector Catastral Bello Horizonte de la Localidad de San Cristóbal, donde se implementaron como medida de estabilización en la parte de una ladera, resaltando que al momento de la visita no se identificó ningún tipo de daño en el mismo.

- Deterioro del muro de gaviones de no implementar adecuadas medidas de mantenimiento en el mismo.
