DIAGNÓSTICO TÉCNICO – DI-8362
SUBDIRECCIÓN DE ANÁLISIS DE RIESGOS Y EFECTOS DE CAMBIO CLIMÁTICO
COORDINACIÓN DE ASISTENCIA TÉCNICA
RADICADO IDIGER 2015ER12040

ATENDIÓ: : IVÁN CAMILO IBAGOS VARGAS				SOLICITANTE			
COE	28	MOVIL	6	DANIEL ANTONIO GÓMEZ TAMARA			
FECHA	13 de Julio de 2015	HORA	11:30 am	VIGENCIA: Temporal mientras no se modifique significativamente las condiciones físicas del sector

DIRECCIÓN	Carrera 15 No 54-20	ÁREA DIRECTA	0.01 Ha				
SECTOR	Chapinero Occidental	POBLACIÓN ATENDIDA	40				
UPZ	100- Galerías	FAMILIAS	12	ADULTOS	30	NIÑOS	10
LOCALIDAD	13- Teusaquillo	PREDIOS EVALUADOS	1				
CHIP	AAA0083ZDHK	OFICIO REMISORIO	CR-20941

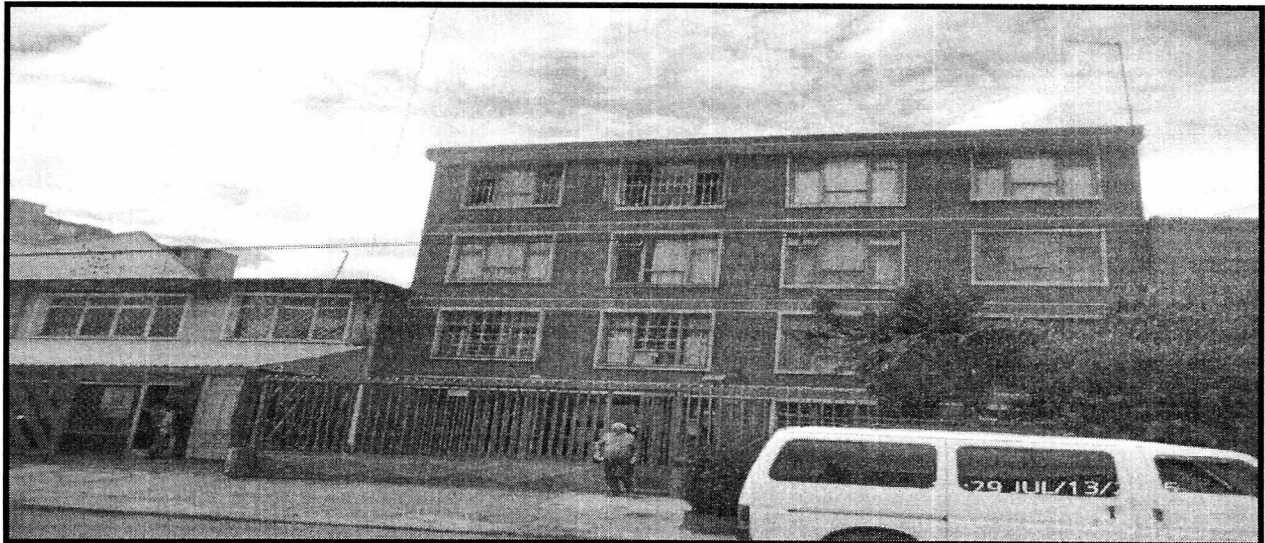
El día 13 de Julio de 2015, en atención al radicado de la referencia, personal del Instituto Distrital de Gestión de Riesgos y Cambio Climático IDIGER, realizó visita técnica al predio ubicado en la Carrera 15 No 54-20, en el Sector Catastral Chapinero Occidental, de la Localidad de Teusaquillo, encontrando una edificación de cuatro niveles destinada para vivienda, cuyo sistema estructural está conformado por muros de carga con columnas de concreto en algunos sectores. Según información de las personas que atendieron la visita, está edificación se terminó de construir hace más de sesenta años. (Ver fotografía 1).

Fotografía 1. Vista general de la fachada del predio ubicado en la Carrera 15 No 54-20, en el Sector Catastral Chapinero Occidental, de la Localidad de Teusaquillo.

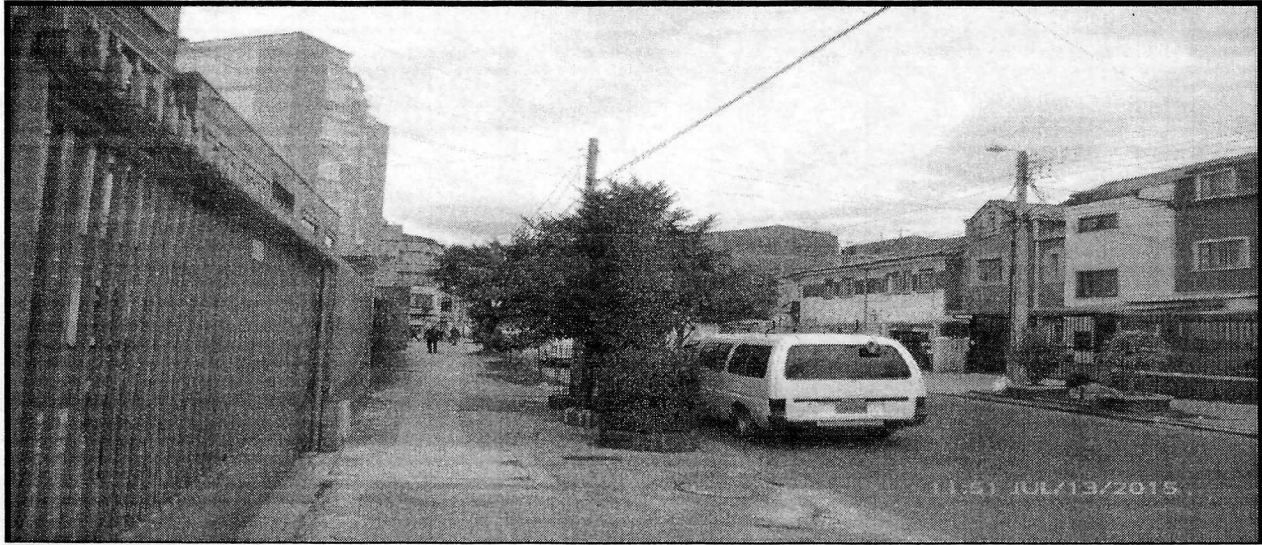
Frente al predio de la Carrera 15 No 54-20 sobre el costado sur del andén, se identifican tres individuos arbóreos, uno de tamaño mediano (aproximadamente), en medio de dos de tamaños pequeños (aproximadamente), cada uno cercado por una hilera parada de ladrillo macizo de forma circular, la cual sirve como matera (Ver fotografía 2). Sobre el andén, se evidencia una grieta de tendencia longitudinal con aberturas entre 4cm y 5cm aproximadamente, localizada entre los individuos arbóreos y la carrera 15 (Ver fotografía 3).

Fotografía 2. Individuos arbóreos sobre el andén, frente al predio ubicado en la Carrera 15 No 54-20, en el Sector Catastral Chapinero Occidental, de la Localidad de Teusaquillo.

- A la Secretaria Distrital de Ambiente y al Jardín Botánico, realizar una valoración del potencial de succión de los individuos arbóreos, localizados sobre el andén de la carrera 15 frente al predio, para que determinen las acciones requeridas para limitar o detener el proceso de desconfinamiento del suelo en caso que se determine que existe una relación entre dichos desconfinamientos y los ejemplares arbóreos..
- A los responsables del edificio ubicado en el predio de la Carrera 15 No 54-20, en el Sector Catastral Chapinero Occidental, de la Localidad de Teusaquillo, realizar un seguimiento permanente de las condiciones de estabilidad de la edificación y estructuras que conforman el mismo y del terreno en general e informar a esta entidad si se presentan cambios importantes que alteren o modifiquen su estabilidad.

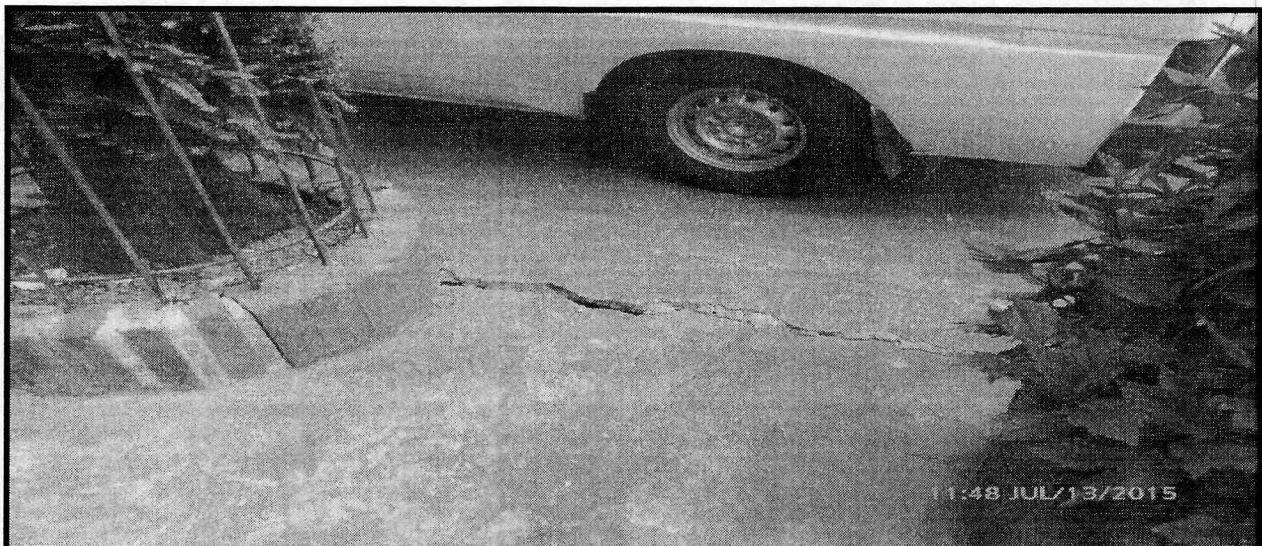
Dentro de las posibles causas de las lesiones observadas en el predio ubicado en la Carrera 15 No 54-10, están los asentamientos diferenciales que ha venido sufriendo el edificio a lo largo de los años, desde su construcción hasta el día de hoy. La grieta que se evidencia en el andén frente al predio, muy posiblemente es ocasionada por los esfuerzos de succión que ejercen los individuos arbóreos sembrados sobre este sector del andén, sumado a las posibles deficiencias constructivas en el proceso de

compactación del material sobre el cual se ha construido el andén, situación que con base en la inspección visual es posible precisar.

Fotografía 3. Grieta de tendencia longitudinal sobre el andén al frente del predio ubicado en la Carrera 15 No 54-20, en el Sector Catastral Chapinero Occidental, de la Localidad de Teusaquillo.

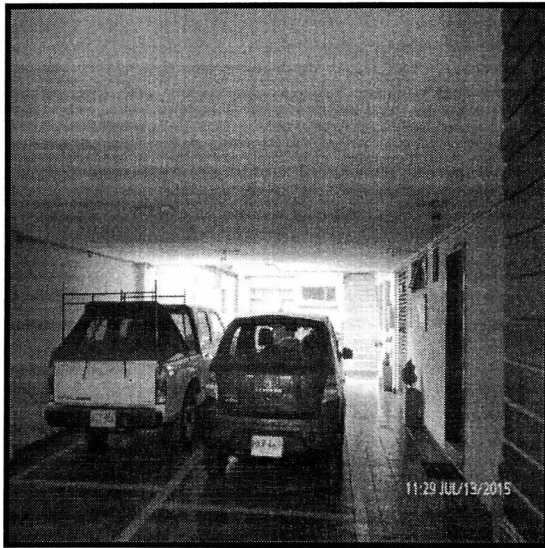
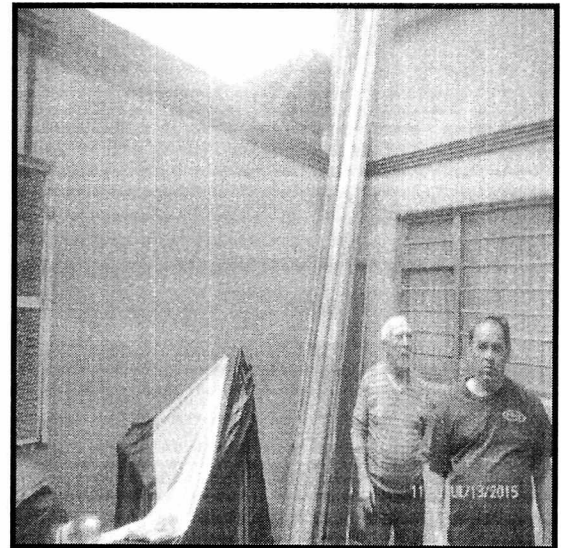
El primer nivel de la edificación emplazado en el predio de la Carrera 15 No 54-20 está destinado como zona de parqueo en la parte frontal; la parte posterior corresponde un patio común al aire libre (Ver fotografías 4 y 5). Desde el segundo nivel se distribuyen 4 apartamentos por piso para un total de 12, los cuales se intercomunican entre sí por medio de pasillos formados por placas de concreto, las cuales se encuentran a dos niveles diferentes en cada piso (Ver fotografías 6 y 7).

Fotografías 4 y 5. Areas de parqueaderos y patio en el primero piso, del predio ubicado en la Carrera 15 No 54-20, en el Sector Catastral Chapinero Occidental, de la Localidad de Teusaquillo

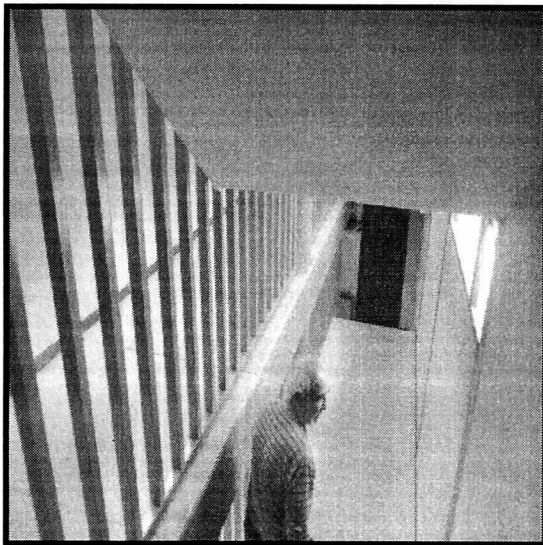
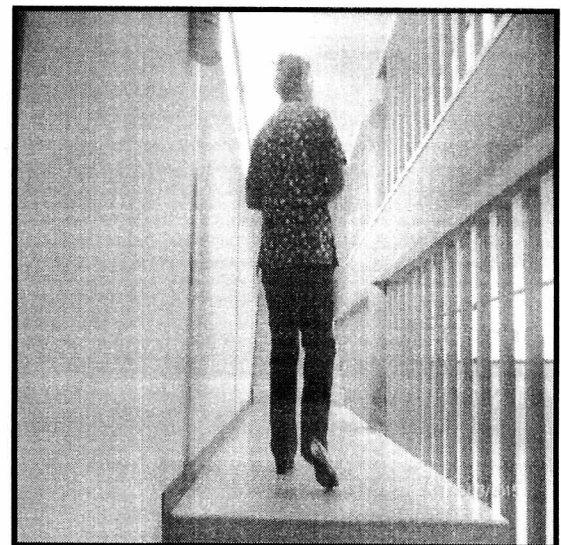
Fotografías 6 y 7. Pasillos de dos niveles diferentes en cada piso, formados por placas de concreto, en el predio ubicado en la Carrera 15 No 54-20, en el Sector Catastral Chapinero Occidental, de la Localidad de Teusaquillo.

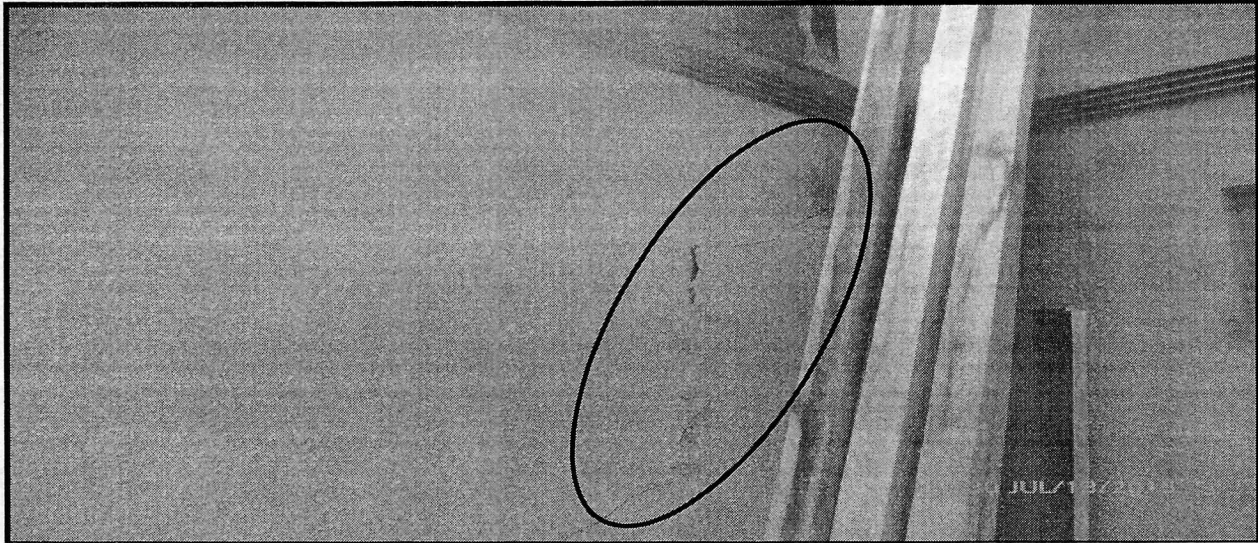
En el patio, sobre el acabado del muro de cerramiento en mampostería simple del costado norte, se evidencia una fisura de tendencia escalonada hacia el costado oriental, con abertura entre 1mm y 2mm, adicionalmente se evidencia en este sector del muro, desprendimiento del pañete (Ver fotografía 8). Según los propietarios del predio, esta fisura está presente en este muro hace más de 3 años.

Fotografía 8. Fisura de tendencia escalonada en el muro de cerramiento del costado norte en el patio del primer piso del predio ubicado en la Carrera 15 No 54-20, en el Sector Catastral Chapinero Occidental, de la Localidad de Teusaquillo

- A los responsables del edificio ubicado en el predio de la Carrera 15 No 54-20, en el Sector Catastral Chapinero Occidental, de la Localidad de Teusaquillo, adelantar las acciones encaminadas a la reparación, reconstrucción y/o reforzamiento, tanto del muro de cerramiento del primer piso que presenta lesiones, como en las placas de los pasillos en los sectores que presentan fisuras; lo anterior con el propósito de garantizar durante la vida útil del inmueble, las condiciones adecuadas para su uso.

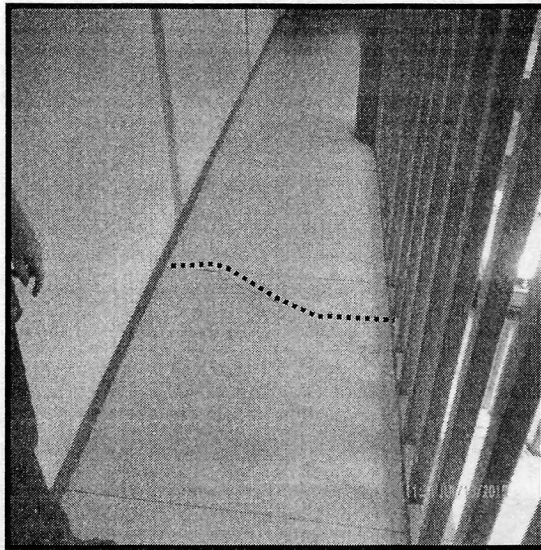
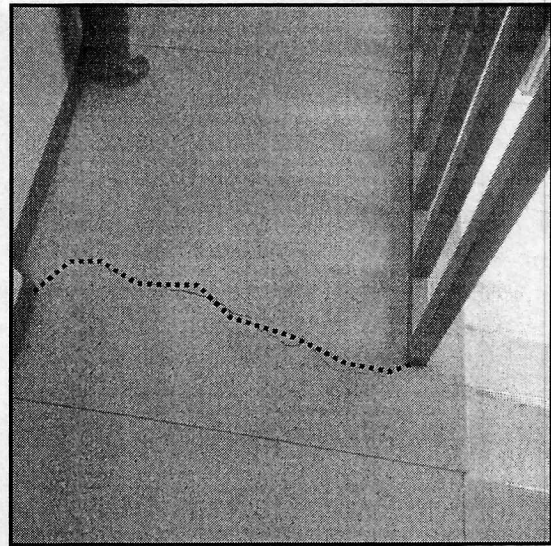
Sobre el acabado superior de las placas de los pasillos, se evidencian fisuras de tendencia longitudinal con aberturas entre 1mm y 2mm aproximadamente, las cuales abarcan en la mayoría de los casos la totalidad del ancho de las placas (Ver fotografías 9 y 10). De forma generalizada se evidencia un leve inclinamiento de la edificación hacia el costado occidental, especialmente en estas placas de los pasillos. Según comentan las personas que atendieron la visita, estas lesiones se han venido presentando hace varios años.

Fotografías 9 y 10. Fisuras de tendencia longitudinal en el acabado superior de las placas que conforman los pasillos del predio ubicado en la Carrera 15 No 54-20, en el Sector Catastral Chapinero Occidental, de la Localidad de Teusaquillo.
