DIAGNÓSTICO TÉCNICO DI-8364
SUBDIRECCIÓN DE ANÁLISIS DE RIESGOS Y EFECTOS DE CAMBIO CLIMÁTICO
COORDINACIÓN DE ASISTENCIA TÉCNICA
RADICADO IDIGER 2015ER12203

DIRECCIÓN	Calle 106 No. 7-60	ÁREA DIRECTA	300m ²			
BARRIO	Sector catastral Santa Ana Occidental.	POBLACIÓN ATENDIDA	60			
UPZ	14 – Usaquén.	FAMILIAS	15	ADULTOS	35	NIÑOS 25
LOCALIDAD	01 – Usaquén.	PREDIOS EVALUADOS	15			
CHIP	AAA0103LOLF.	OFICIO REMISORIO	CR-20951.

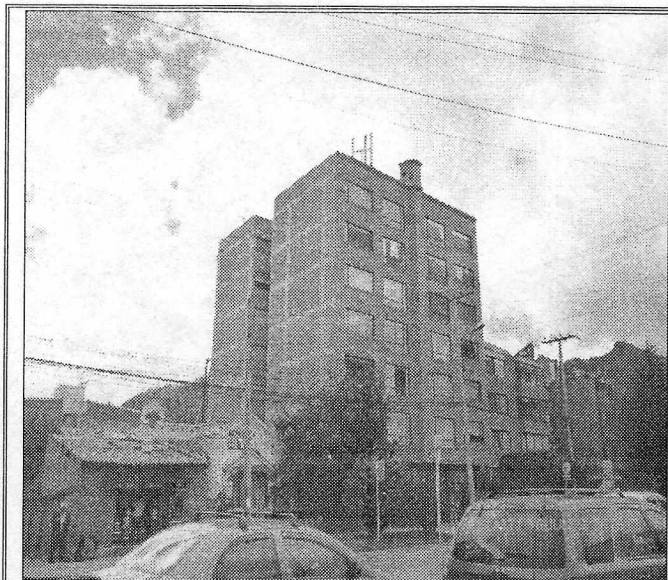
La edificación del predio de la Calle 106 No. 7-60, denominada Edificio Alcaraván (*ver fotografía 1*), corresponde a una construcción de siete (7) niveles de uso residencial y tres (3) sótanos de estacionamientos (*ver fotografía 2*), construido bajo un sistema estructural de pórticos en concreto reforzado, placa de contrapiso en concreto y placas de entrepiso y cubierta en concreto reforzado; edificación sobre la cual no se identificaron patologías estructurales, tales como grietas, deformaciones y/o pérdida de verticalidad sobre los elementos estructurales y no estructurales que la conforman, que pudiesen comprometer la estabilidad del mismo ante cargas normales de servicio, sin

Fotografía 1. Vista del Edificio Alcaraván, ubicado en el predio de la Calle 106 No. 7-60, en el sector catastral Santa Ana Occidental de la Localidad Usaquén. Se observa que en la fachada presenta siete (7) niveles.

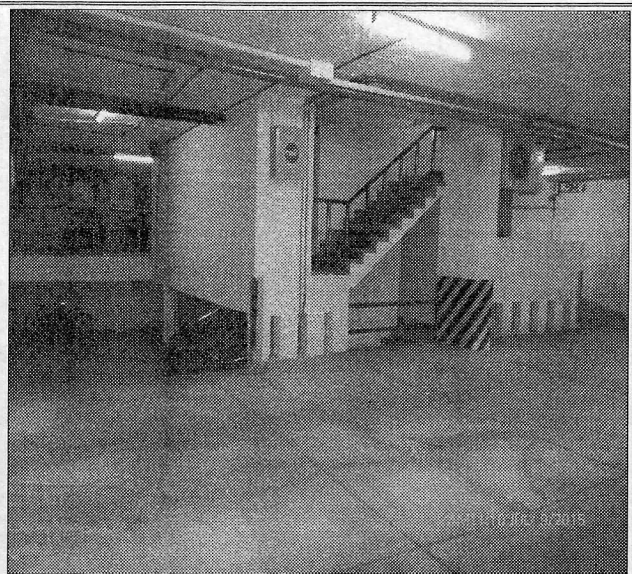
Fotografía 2. Vista de los sótanos de estacionamiento del Edificio Alcaraván, ubicado en el predio de la Calle 106 No. 7-60, en el sector catastral Santa Ana Occidental de la Localidad Usaquén.

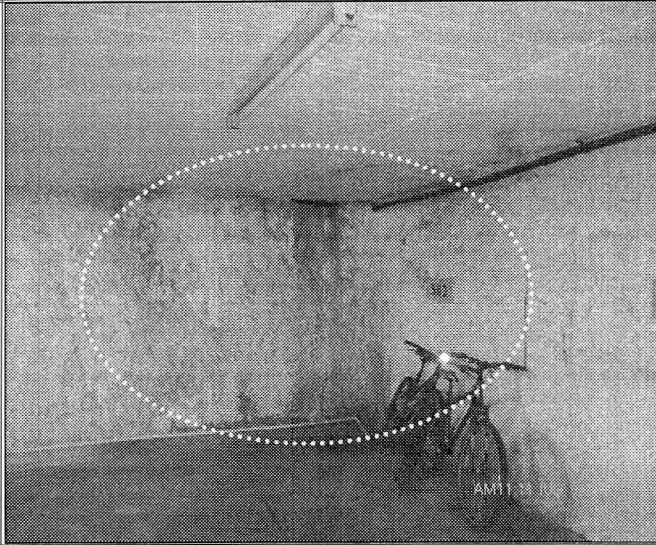
En las pantallas de los sótanos de estacionamientos que hace las veces de cerramientos de dicha zona y que al parecer se encuentran construidos en concreto reforzado, se evidencian huellas de filtraciones de aguas subsuperficiales (*ver fotografía 3, 4, 5 y 6*); situación que si bien no afecta la estabilidad y funcionalidad de los sótanos de estacionamiento, favorece el deterioro de los acabados de las pantallas donde fueron identificados.

Entre las posibles causas por las cuales se presentan filtraciones de aguas hacia la zona de sótanos de estacionamientos del Edificio Alcaraván, ubicado en el predio de la Calle 106 No. 7-60, en el sector catastral Santa Ana Occidental de la Localidad Usaquén, se encuentran la ausencia de sistemas hidráulicos para abatir las aguas freáticas del sector dado que los sótanos mencionados se encuentran bajo la rasante de las vías de la zona.

Fotografía 3. Marcas dejadas en las pantallas de los sótanos del Edificio Alcaraván, ubicado en el predio de la Calle 106 No. 7-60, en el sector catastral Santa Ana Occidental de la Localidad Usaquén, producto de filtraciones de agua.

- A los responsables del Edificio Alcaraván ubicado en el predio de la Calle 106 No. 7-60, en el sector catastral Santa Ana Occidental de la Localidad Usaquén, desarrollar las adecuaciones hidráulicas necesarias para dar manejo a las aguas de escorrentía subsuperficial que están generando filtraciones en los sótanos de estacionamientos de dicho edificio, con el apoyo de personal idóneo y garantizando que se cumplan los requerimientos establecidos en la Ley 400 de 1997 en el Decreto No. 926 del 19 de marzo de 2010, Reglamento Colombiano de Construcción Sismo Resistente NSR-10, de acuerdo con la normatividad vigente, para lo cual se deben tramitar los permisos y licencias respectivos, con el propósito de garantizar durante la vida útil del mismo, las condiciones adecuadas para su uso.

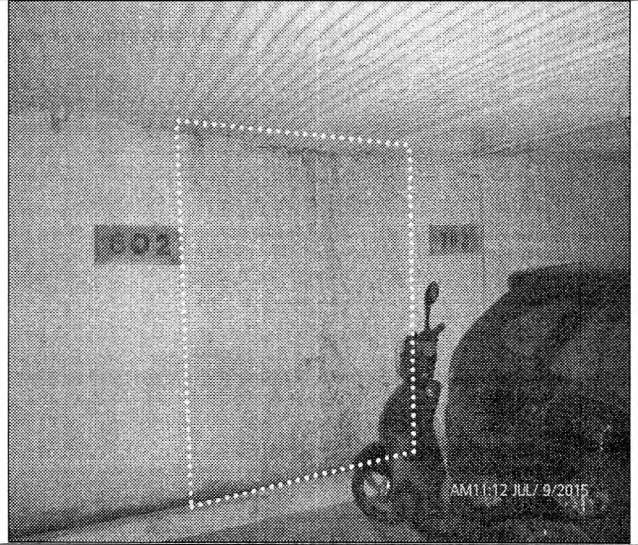
Fotografía 4. Marcas dejadas en las pantallas de los sótanos del Edificio Alcaraván, ubicado en el predio de la Calle 106 No. 7-60, en el sector catastral Santa Ana Occidental de la Localidad Usaquén, producto de filtraciones de agua.

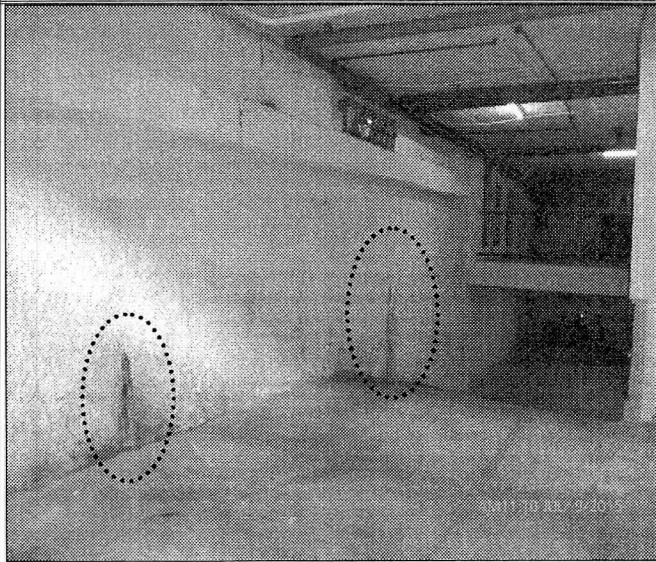
Fotografía 5. Marcas dejadas en las pantallas de los sótanos del Edificio Alcaraván, ubicado en el predio de la Calle 106 No. 7-60, en el sector catastral Santa Ana Occidental de la Localidad Usaquén, producto de filtraciones de agua.

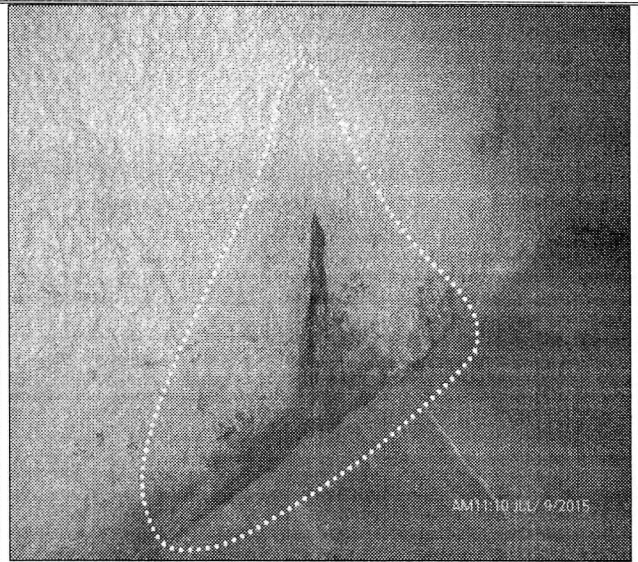
Fotografía 6. Marcas dejadas en las pantallas de los sótanos del Edificio Alcaraván, ubicado en el predio de la Calle 106 No. 7-60, en el sector catastral Santa Ana Occidental de la Localidad Usaquén, producto de filtraciones de agua.
