DIAGNÓSTICO TÉCNICO DI-8365
SUBDIRECCIÓN DE ANÁLISIS DE RIESGOS Y EFECTOS DE CAMBIO CLIMÁTICO
COORDINACIÓN DE ASISTENCIA TÉCNICA
RAD IDIGER 2015ER10721

DIRECCIÓN	Carrera 6A Este No. 2A-12	ÁREA DIRECTA	89 m ²		
BARRIO	Rocío Centro Oriental	POBLACIÓN ATENDIDA	1		
UPZ	96- Lourdes	FAMILIAS	1	ADULTOS	1
		NIÑOS	0		
LOCALIDAD	03 – Santa Fe	PREDIOS EVALUADOS	1		
CHIP	AAA0033OXYN	OFICIO REMISORIO	CR-20954

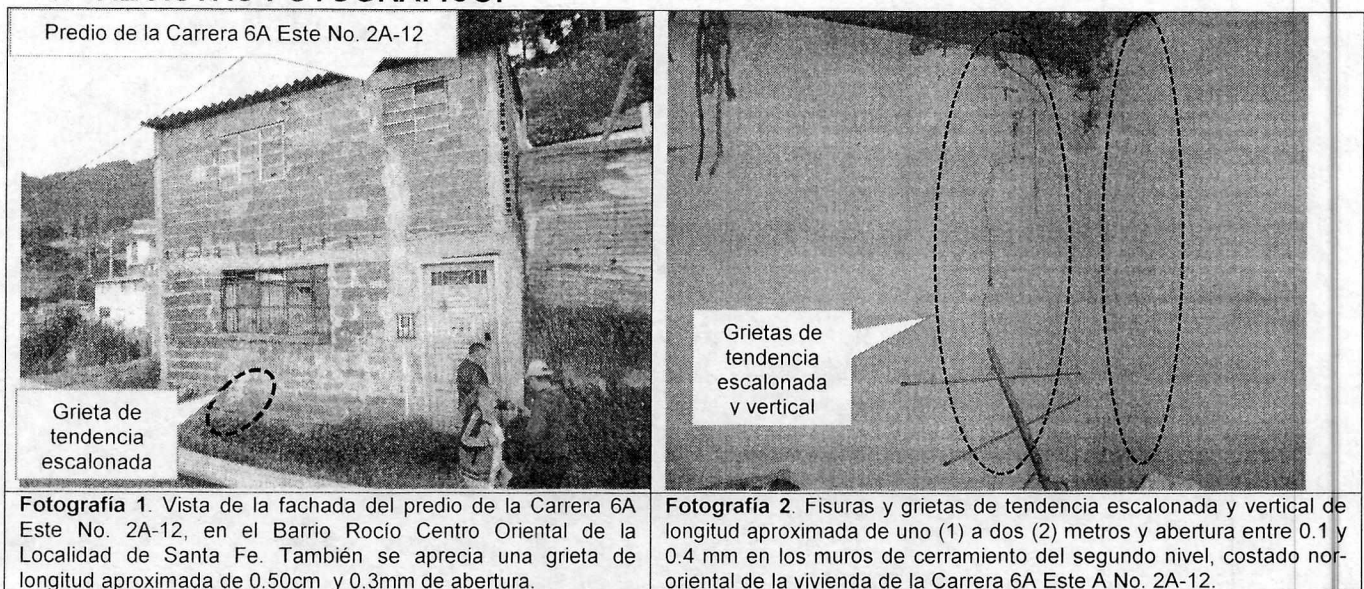
En el predio de la Carrera 6A Este No. 2A-12, se emplaza una vivienda de dos(2) niveles, construida en mampostería parcialmente confinada, con placas de entrepiso en madera, pisos en afirmado y madera, con cubierta en tejas de asbesto cemento y de zinc, soportadas sobre entramado en madera (Ver Fotografía 1). Hacia el costado sur-oriental de la vivienda se encuentra un depósito de un nivel, con cerramiento en materiales de recuperación, madera y láminas de zinc, con cubierta en láminas de zinc sobre entramado en madera (Ver Fotografía 4).

En los muros de cerramiento de los costados nor-oriental y nor-occidental de la habitación en el segundo nivel de la vivienda, se evidencian fisuras y grietas de tendencia escalonada y vertical, con longitudes hasta de 1.5 metros y aberturas entre uno(1) y cinco(5)mm (Ver Fotografías 2 y 3), en la inspección al exterior de la vivienda, en el muro de la fachada se evidenció una grieta de tendencia escalonada, de longitud aproximada de 0.50 metros y abertura promedio de 0.3mm, afectaciones que no comprometen en la actualidad la estabilidad estructural del inmueble bajo cargas normales de servicio, sin embargo la vivienda podría presentar compromiso ante cargas dinámicas tipo sismo u otras, dadas las deficiencias constructivas y la falta de mantenimiento evidenciadas.

Entre las posibles causas de las afectaciones evidenciadas, están deficiencias constructivas relacionadas con la falta de elementos de confinamiento tipo vigas y columnas y la falta de mantenimiento general de la vivienda.

- Al responsable y/o responsables del predio de la Carrera 6A Este No. 2A-12, en el Barrio Rocío Centro Oriental de la Localidad de Santa Fe, implementar las acciones de mantenimiento, mejoramiento y/o reforzamiento de la vivienda, con el propósito de garantizar durante la vida útil del inmueble, las condiciones adecuadas para su uso.

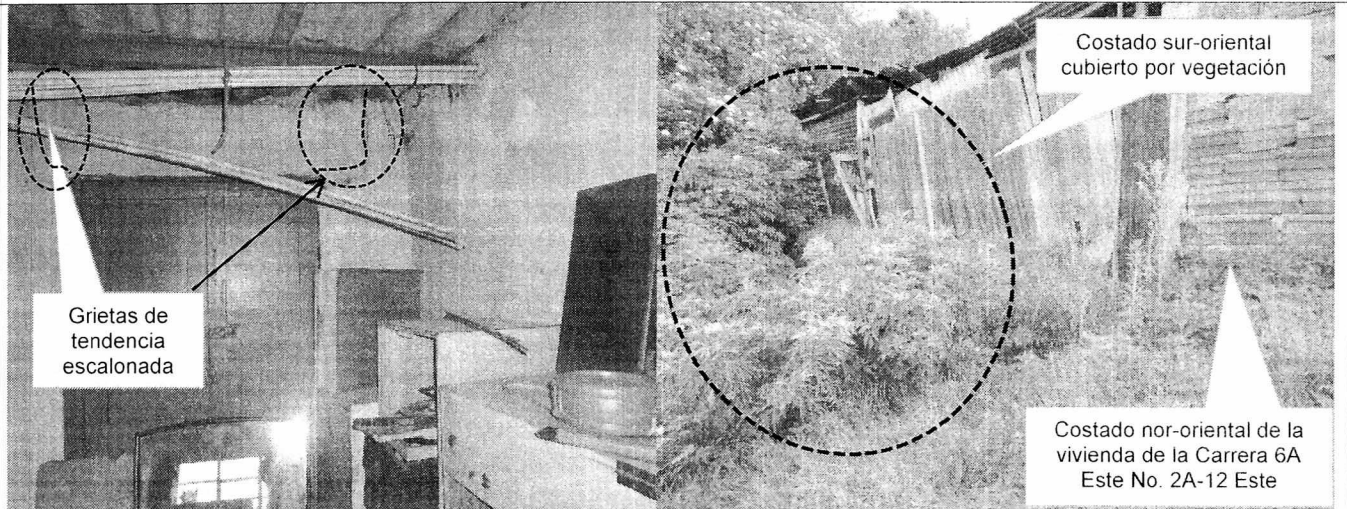
Fotografía 3. Fisuras y grietas de tendencia vertical y escalonada de longitud aproximada de 40 cm, con abertura entre 0.1 y 0.3mm en muro de cerramiento del segundo nivel, costado nor-oriental de la vivienda de la Carrera 6A Este No. 2A-12.

Fotografía 4. Costado sur-oriental de la vivienda de la Carrera 6A Este No. 2A-12, se aprecia cerramiento en madera y láminas de zinc sobre un posible escarpe cubierto totalmente por vegetación.
