**DIAGNÓSTICO TÉCNICO DI - 8376**  
**SUBDIRECCIÓN DE ANÁLISIS DE RIESGOS Y EFECTOS DEL CAMBIO CLIMÁTICO**  
**COORDINACIÓN DE ASISTENCIA TÉCNICA**  
**EVENTO SIRE No. 2977001**

<b>DIRECCIÓN</b>	Carrera 49 No. 163B-17	<b>ÁREA DIRECTA</b>		300 m <sup>2</sup>			
<b>BARRIO</b>	Britalia Las Margaritas	<b>POBLACIÓN ATENDIDA</b>		204			
<b>UPZ</b>	18 – Britalia	<b>FAMILIAS</b>	50	<b>ADULTOS</b>	24	<b>NIÑOS</b>	180
<b>LOCALIDAD</b>	11 – Suba	<b>PREDIOS EVALUADOS</b>		1			
<b>CHIP</b>	AAA0118CWJH	<b>OFICIO REMISORIO</b>		CR-20977

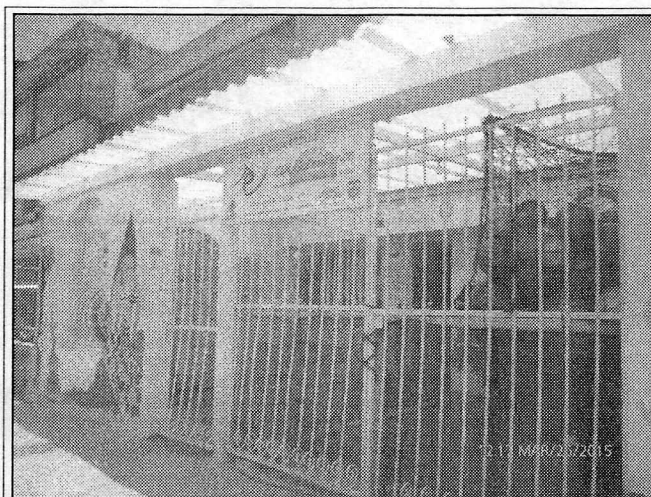
**Fotografía 1.** Vista de la vivienda emplazada en el predio de la Carrera 49 No. 163B-17, Barrio Britalia Las Margaritas de la Localidad de Suba.

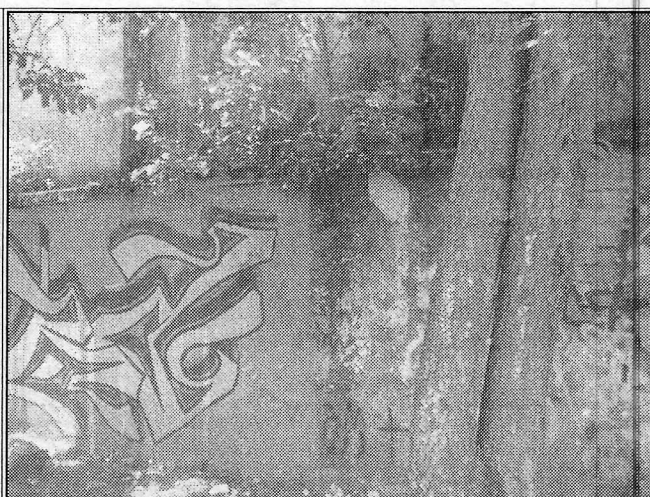
cuyas raíces posiblemente están generando las afectaciones que se evidencian en el muro de cerramiento.

**Fotografía 2.** Se aprecia al costado oriental del predio de la Carrera 49 No. 163B-17, que entre los muros adosados se localiza un arbusto de tamaño mediano, el cual posiblemente está generando empuje al muro y las afectaciones que se aprecian en el mismo.

- A la Secretaria Distrital de Ambiente y al Jardín Botánico José Celestino Mutis, desde sus competencias, definir el responsable y/o responsables de implementar acciones tendientes a la verificación del arbusto de mediano tamaño localizado al costado sur occidental del predio de la Carrera 49 No. 163B-17, Barrio Britalia Las Margaritas de la Localidad de Suba, dado que posiblemente el mismo esté generando afectación en los muros de cerramiento de la vivienda evaluada.

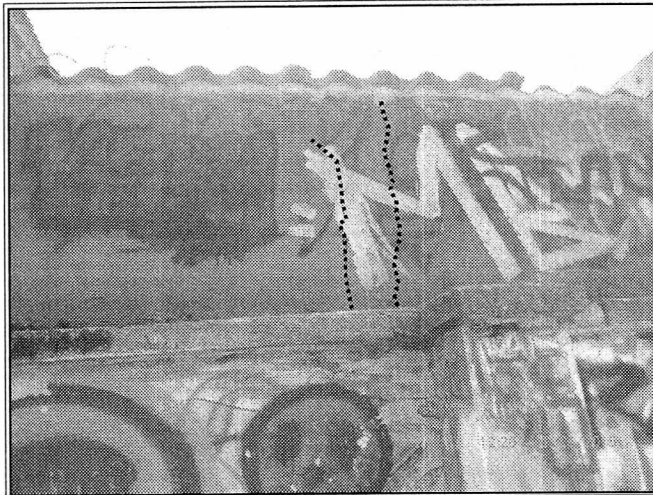
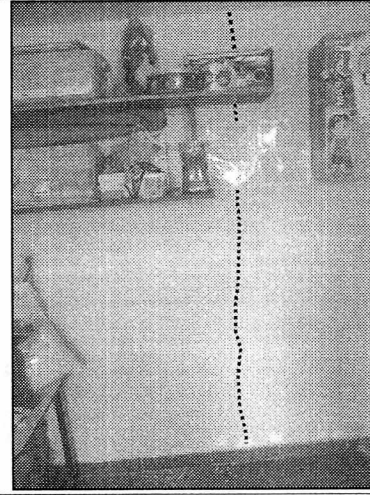
Se identifican grietas en el muro de cerramiento del costado sur - occidental del predio de la Carrera 49 No. 163B-17, las cuales cuentan con longitudes de 2.50 metros y aberturas de 1 centímetro aproximadamente; afectaciones reflejadas al interior del predio en el muro de cerramiento del salón de clases del Centro de Desarrollo Infantil – CDI Sol’enfance; situación que genera compromiso en la estabilidad estructural y funcionalidad de dicho espacio.

**Fotografías 3 y 4.** Se observa en el muro de cerramiento del costado oriental del predio de la Carrera 49 No. 163B-17, Barrio Britalia Las Margaritas de la Localidad de Suba, presencia de grietas con longitudes de aproximadamente 2.50 metros y aberturas cercanas a 1 centímetro, situación que genera compromiso en la funcionalidad del salón de clase localizado en este sector.

Colapso parcial y/o total del muro de cerramiento del costado oriental del predio de la Carrera 49 No. 163B-17, Barrio Britalia Las Margaritas de la Localidad de Suba.

- Solicitud de restricción parcial de uso del salón localizado al costado sur occidental del predio de la Carrera 49 No. 163B-17, Barrio Britalia Las Margaritas de la Localidad de Suba, hasta tanto se garanticen las condiciones de estabilidad estructural y habitabilidad de la misma.

- Al responsable y/o responsables del predio de la Carrera 49 No. 163B-17, Barrio Britalia Las Margaritas de la Localidad de Suba, acatar la recomendación de restricción parcial de uso del salón localizado al costado sur occidental del predio, debido al compromiso que se presenta en la funcionalidad, hasta tanto se implementen las acciones necesarias para garantizar las condiciones adecuadas para su uso.
