**DIAGNÓSTICO TÉCNICO – DI- 8386**  
**SUBDIRECCIÓN DE ANÁLISIS DE RIESGOS Y EFECTOS DE CAMBIO CLIMÁTICO**  
**COORDINACIÓN DE ASISTENCIA TÉCNICA**  
**RADICADO IDIGER 2015ER12592**

<b>DIRECCIÓN:</b>	Carrera15 N° 80-35	<b>ÁREA DIRECTA:</b>	337.8m <sup>2</sup>
<b>SECTOR CATASTRAL</b>	Lago Gaitan	<b>POBLACIÓN ATENDIDA:</b>	30
<b>UPZ:</b>	97-Chico Lago	<b>FAMILIAS</b> 30	<b>ADULTOS</b> 30 <b>NIÑOS</b>
<b>LOCALIDAD:</b>	2 - Chapinero	<b>PREDIOS EVALUADOS</b>	1
<b>CHIP</b>	AAA0098CEXS	<b>DOCUMENTO REMISORIO</b>	CR-21044

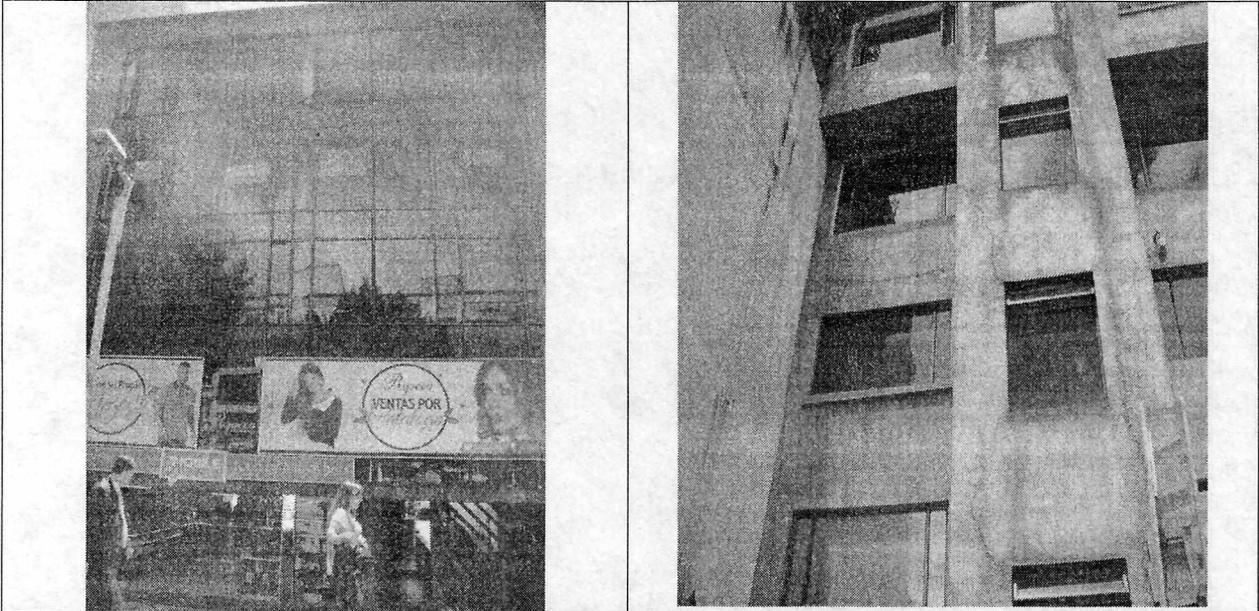
Dentro de las posibles causas por las cuales se presentan las afectaciones, se pueden mencionar, asentamientos diferenciales, así como la falta de mantenimiento de la edificación.

**Fotografía 1 y 2:** Fachada del predio de la Carrera 15 N° 80-35, y del deterioro causado por la humedad visto desde el costado posterior, Sector Catastral Lago Gaitán de la Localidad e Chapinero.

- A la administración y/o copropietarios del edificio de la Carrera 15 N° 80-35, realizar el mantenimiento preventivo correspondiente, esto con el propósito de garantizar durante la vida útil de los inmuebles, las condiciones adecuadas para su uso y la seguridad tanto de las personas que allí laboran como de los visitantes que asisten a diario.

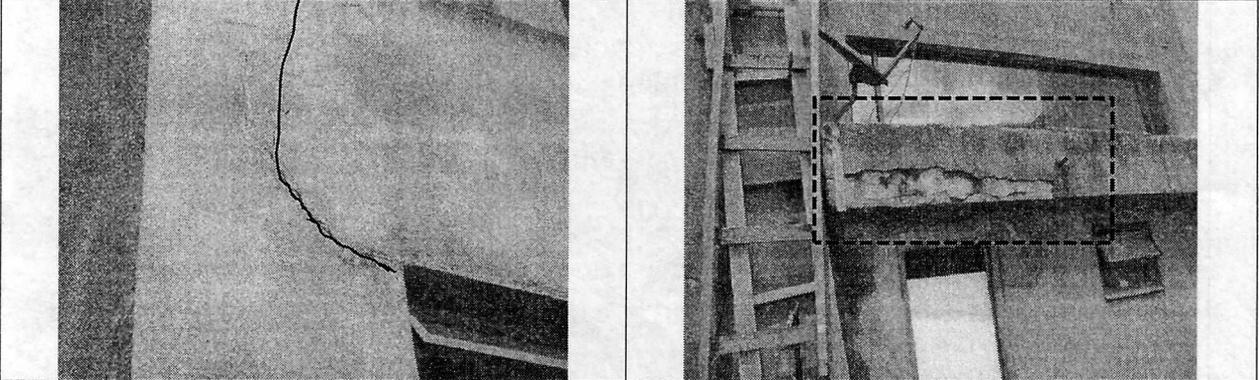
**Fotografía 4 y 5:** Se observan las fisuras y la falta de mantenimiento de la edificación del predio de la Carrera 15 N° 80-35

- La estabilidad estructural y la funcionalidad de la edificación emplazada en el predio de la Carrera 15 N° 80-35, del Sector Catastral Lago Gaitán de la Localidad de Chapinero, no se encuentran comprometidas en la actualidad, ni por las fisuras y humedad evidenciadas bajo cargas normales de servicio, sin embargo ante cargas dinámicas como un sismo o las vibraciones inducidas por el tráfico, se puede generar un compromiso en la estabilidad parcial y/o global de la estructura que la conforma, por lo que sería necesario evaluar la vulnerabilidad de la estructura, debido a la inclinación que presenta el mismo.

- En el caso de no existir restricciones y/o condicionamientos al uso del suelo para el predio donde se encuentra emplazado el edificio ubicado en la Carrera 15 N° 80-35, de la localidad de Chapinero, y si se desea conocer el estado de vulnerabilidad actual del edificio ante la acción de cargas dinámicas (sismos o trepidaciones antrópicas), se recomienda a los responsables, administradores y/o propietarios, adelantar un estudio detallado de patología y vulnerabilidad estructural (interacción suelo-estructura) del edificio en comento, con el apoyo de personal idóneo y garantizando que se cumplan los requerimientos establecidos en el Reglamento Colombiano de Construcción Sismo Resistente NSR-10.
