**DIAGNÓSTICO TÉCNICO – DI-8393**  
**SUBDIRECCIÓN DE ANÁLISIS DE RIESGOS Y EFECTOS DE CAMBIO CLIMÁTICO**  
**COORDINACIÓN DE ASISTENCIA TÉCNICA**  
**RADICADO IDIGER 2015ER13097**

El puente peatonal de la Calle 23C con Carrera 70, se encuentra en el Sector Catastral La Esperanza Sur, de la Localidad de Fontibón, de acuerdo con la información cartográfica de la Unidad Administrativa Especial de Catastro Distrital UAECD. (Ver Figura No. 1).

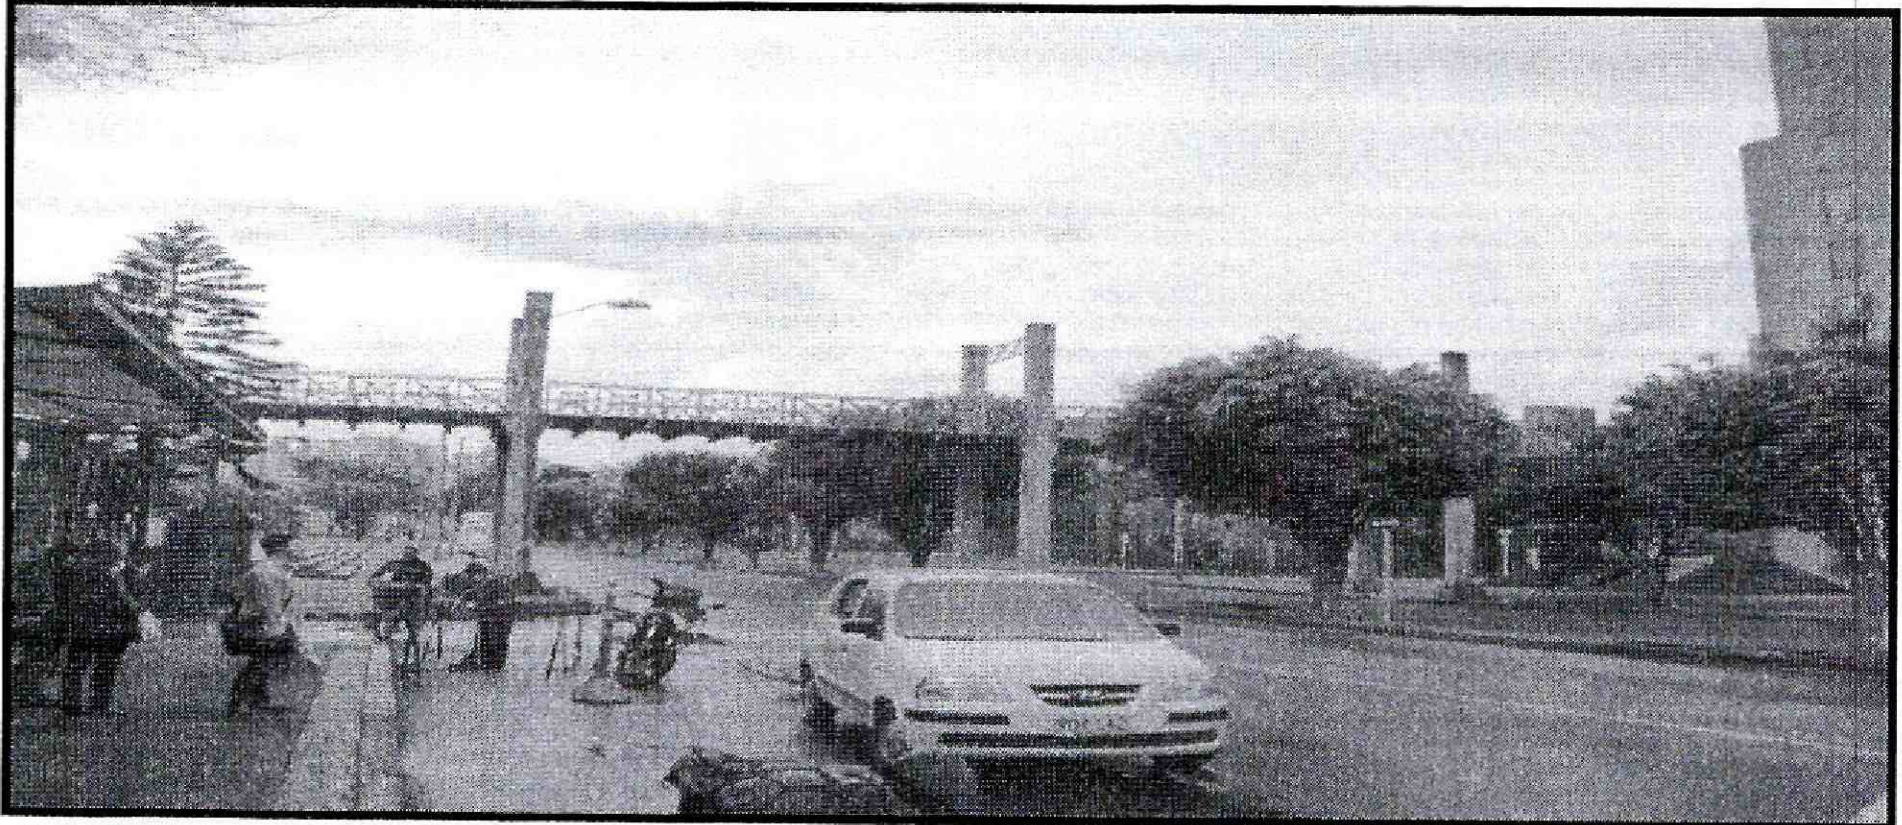
El día 27 de Julio de 2015, en atención al Radicado IDIGER No. 2015ER13097, personal del Instituto de Gestión de Riesgos y Cambio Climático IDIGER, realizó visita técnica al puente peatonal ubicado en la Calle 23 C con Carrera 70, el cual sirve para que los peatones crucen las dos calzadas sobre la Calle 23C. El sistema estructural del puente está conformado por columnas en concreto que soportan una estructura metálica sobre la cual se apoyan placas prefabricadas también en concreto que forman el paso peatonal del puente (Ver fotografía 1). Al corredor por donde transitan

**Fotografía 1.** Vista general del puente peatonal localizado sobre la Calle 23C con Carrera 70 en el Sector Catastral La Esperanza Sur, de la Localidad Fontibón.

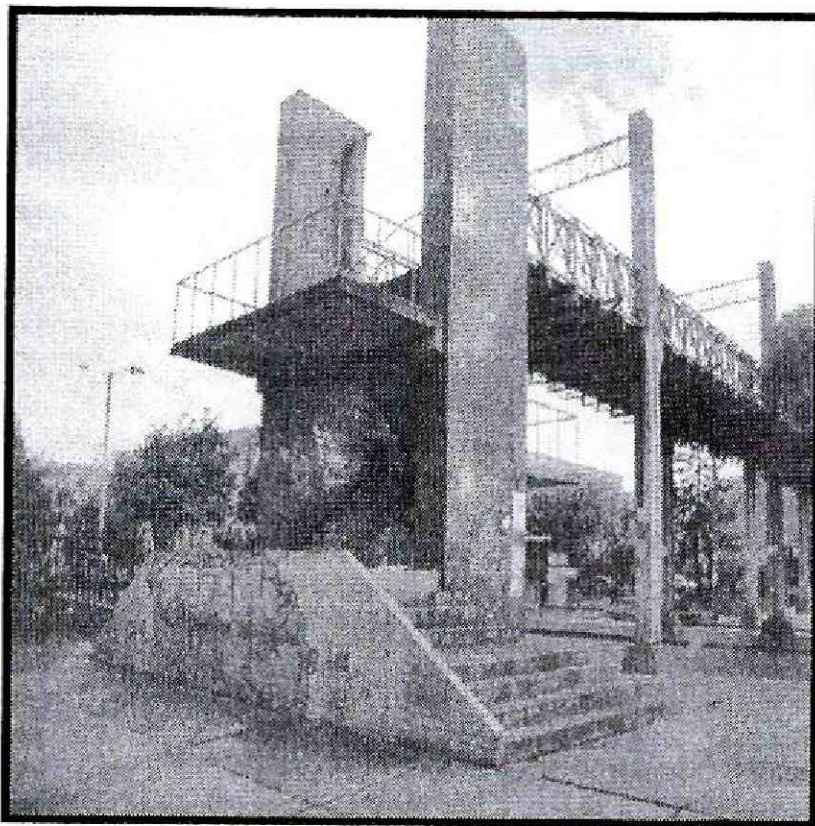
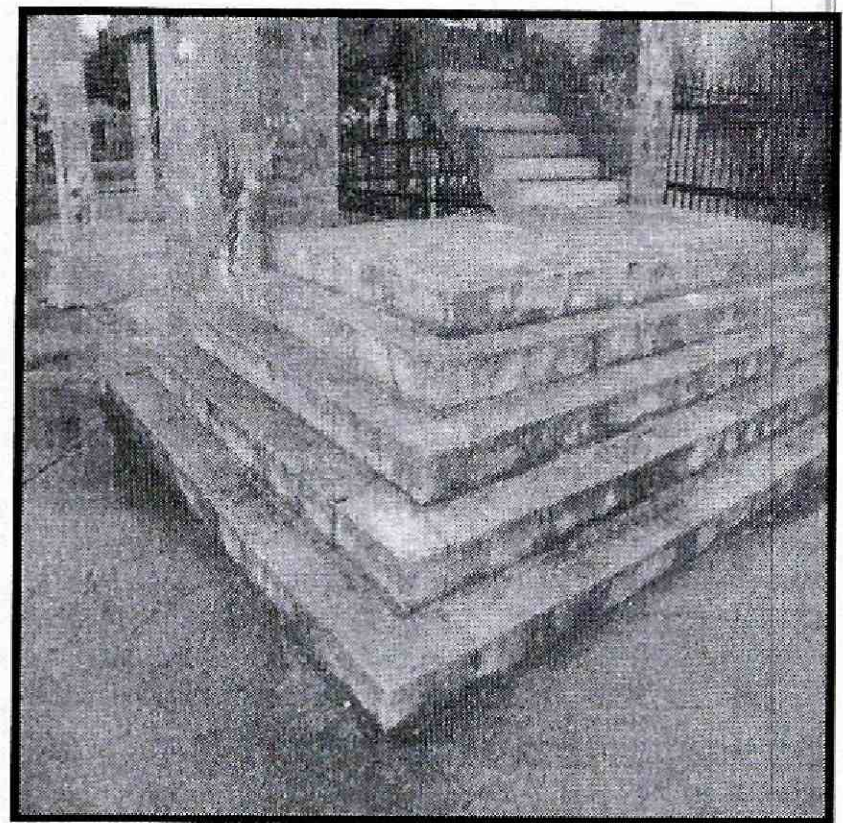
los usuarios del puente se accede por medio de escaleras en concreto, construidas sobre los senderos peatonales del costado norte y sur (Ver fotografías 2 y 3).

**Fotografía 2.** Escalera en concreto sobre el sendero peatonal del costado sur.

**Fotografía 3.** Escalera en concreto sobre el sendero peatonal del costado norte.

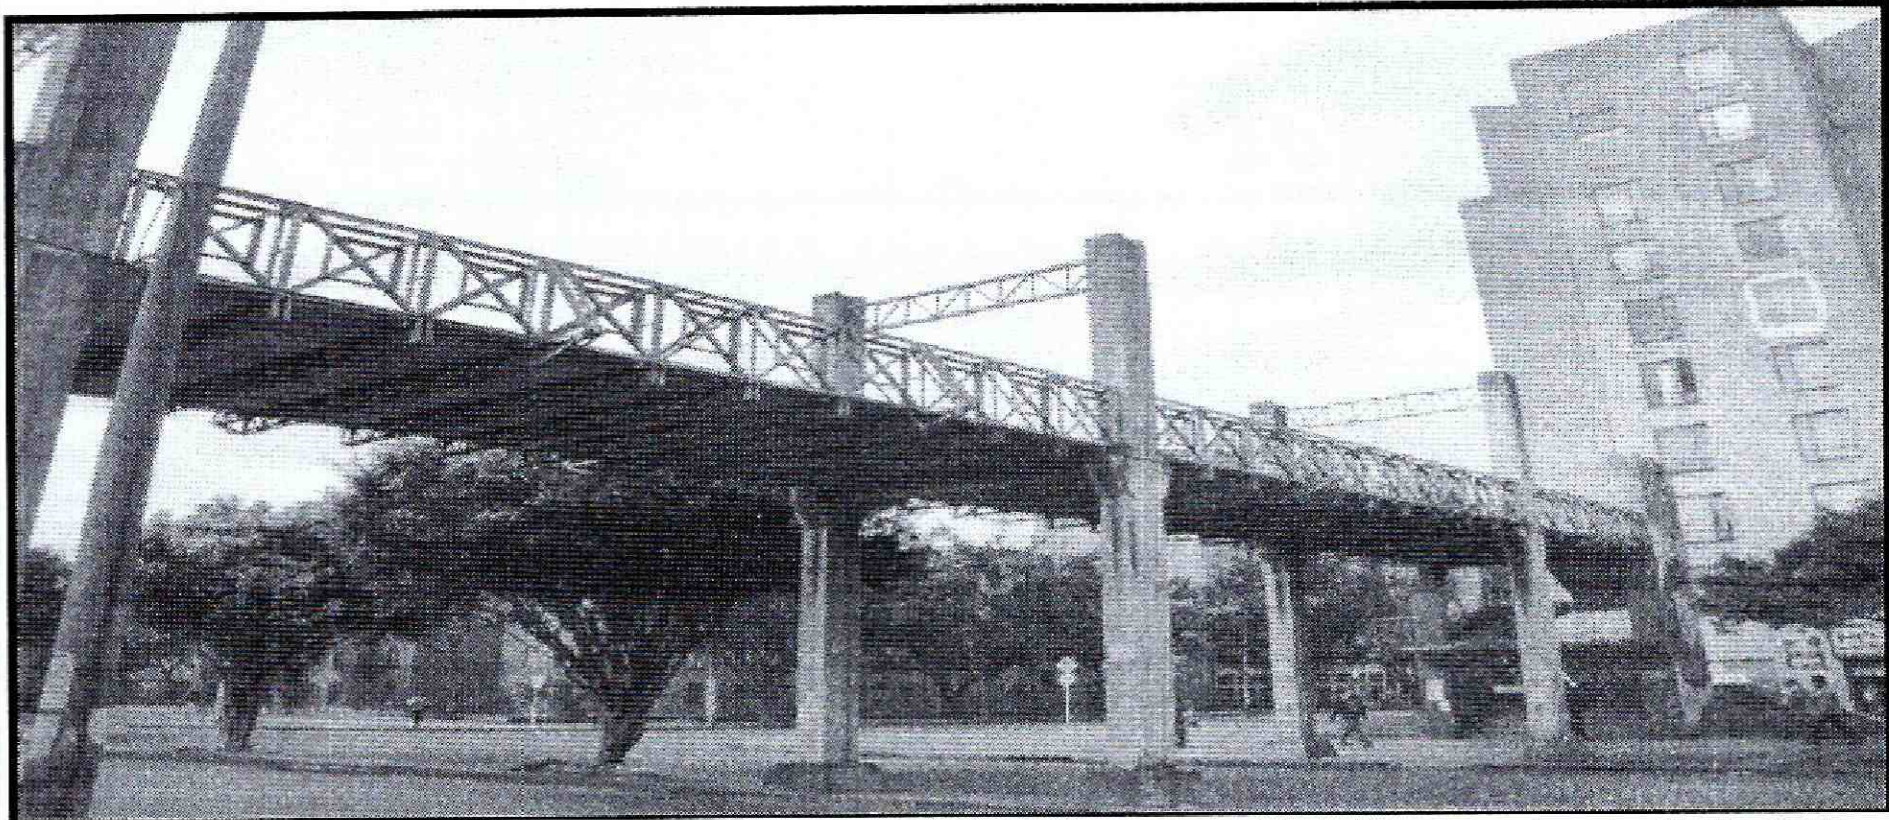
El puente tiene una longitud aproximada de 50m y una altura de 4.50m y está apoyado por 10 columnas en concreto de sección rectangular (60cm x 40cm aprox), posiblemente prefabricadas y colocadas en sitio, cada una con una altura cercana a los 7.50m, distribuidas por parejas, 2 parejas en el sendero peatonal del costado norte, una en el separador de las dos calzadas de la calle 23 C y otras dos en el sendero peatonal del costado sur. Las parejas de columnas de los extremos del puente están cubiertas por cajones en mampostería simple de ladrillo macizo (Ver fotografía 4). Cada columna está apoyada en un pedestal de concreto de forma de pirámide de sección cuadrada truncada, con dimensiones aproximadas a los 40cm de largo por 40cm de ancho por 40 centímetros de alto (Ver fotografía 5). A la altura de los 4.50m cada columna posee una ménsula de sección trapezoidal que apoya la estructura metálica que soporta las placas prefabricadas para el paso peatonal sobre el puente (Ver fotografía 6).

**Fotografía 4.** Distribución de las columnas del puente peatonal localizado sobre la Calle 23C con Carrera 70 en el Sector Catastral La Esperanza Sur, de la Localidad Fontibón.

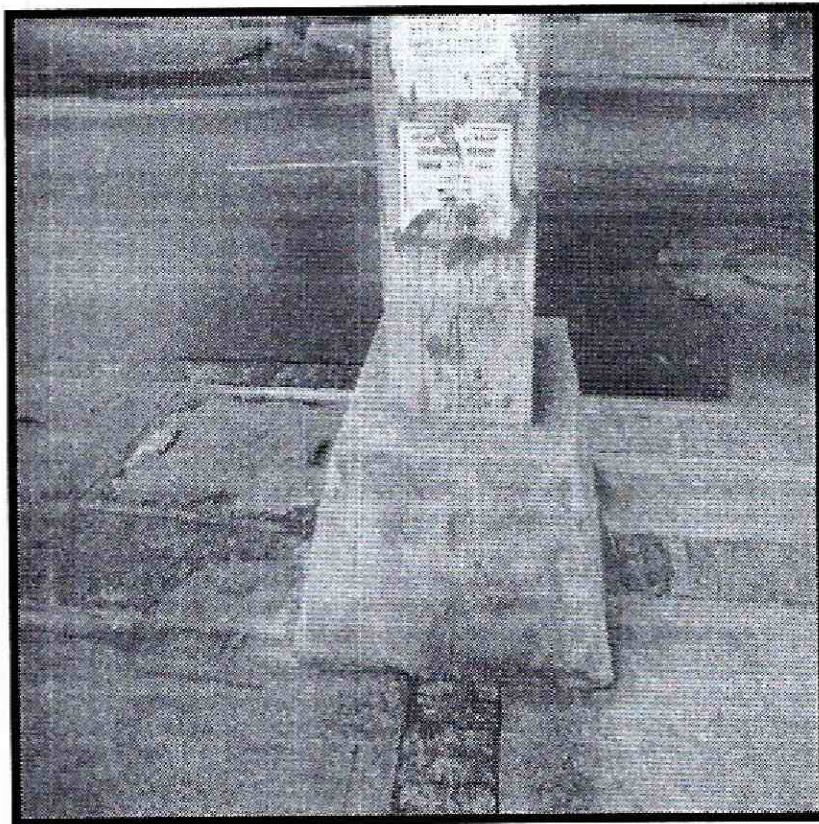
**Fotografía 5.** Pedestal sobre el cual están apoyadas las columnas del puente.

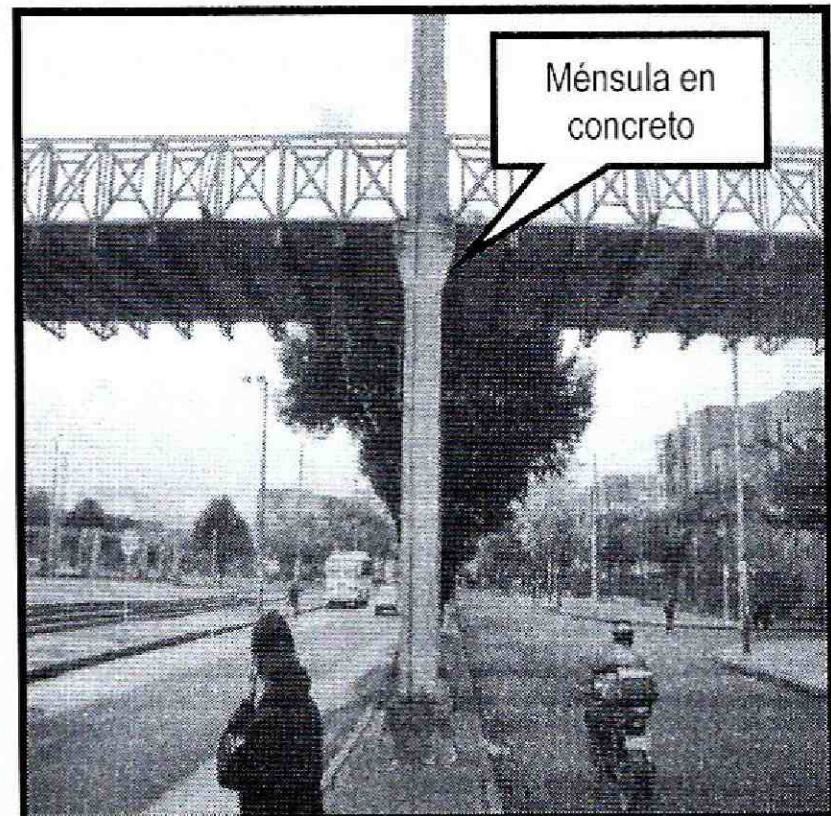
**Fotografía 6.** Ménsula en concreto a la altura media de las columnas.

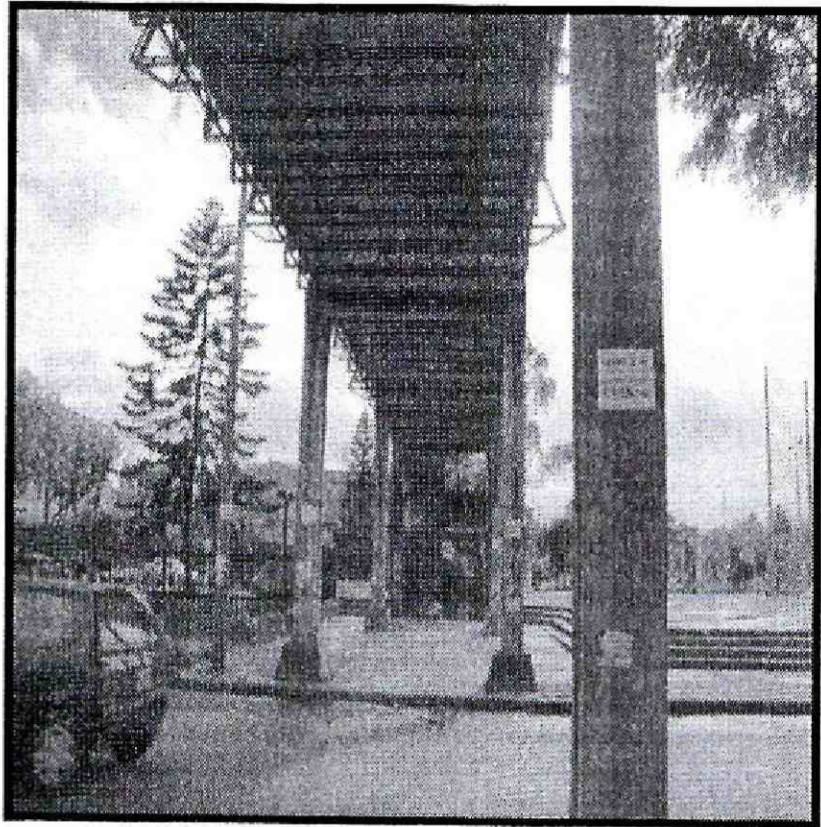
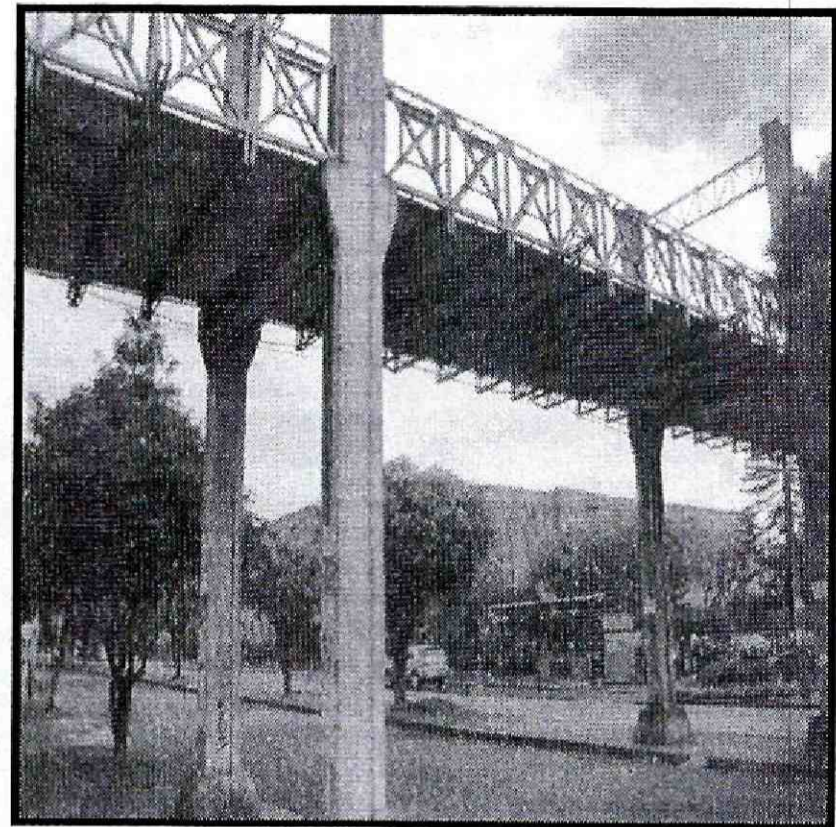
La estructura metálica del puente consiste en unas barandas localizadas en el corredor peatonal del puente, cada una de altura aproximada al metro, conformadas por contravientos de perfiles metálicos, sostenidas por las ménsulas de concreto de las columnas. En la parte inferior de las barandas se encuentran soldadas cerchas metálicas ubicadas transversalmente, las cuales sostienen las placas de concreto prefabricadas (Ver fotografías 7 y 8). Estas placas están distribuidas perpendicularmente al sentido longitudinal de las cerchas, y sobre ellas muy seguramente se ha fundido una placa de concreto a la cual se han realizado dilataciones cada 1.50m aproximadamente (Ver fotografías 9 y 10).

**Fotografías 7 y 8.** Estructura metálica del puente peatonal localizado sobre la Calle 23C con Carrera 70 en el Sector Catastral La Esperanza Sur, de la Localidad Fontibón.

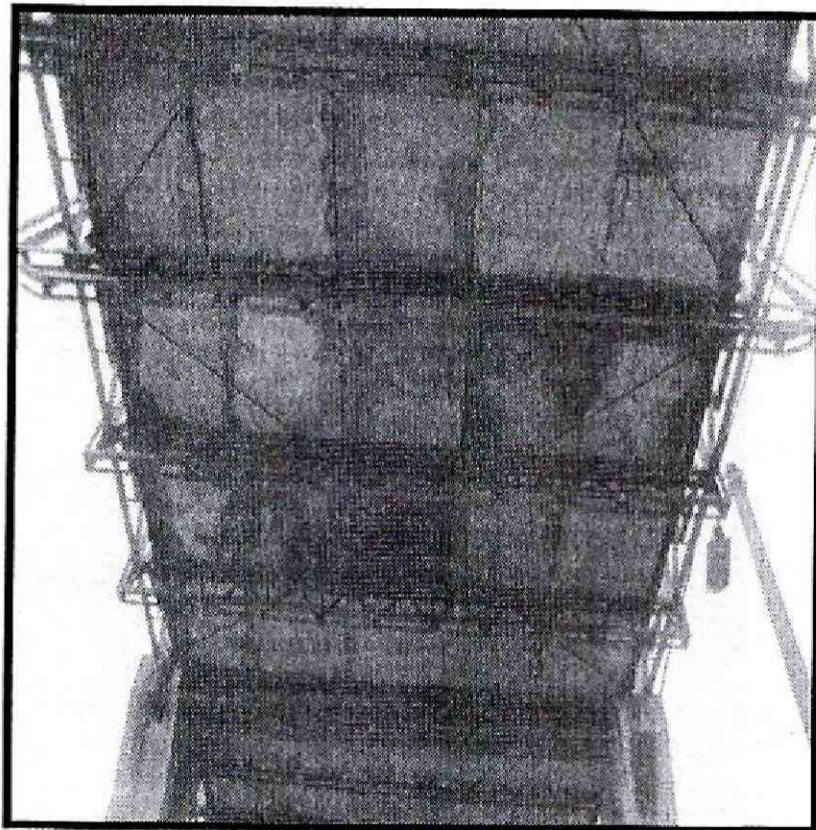
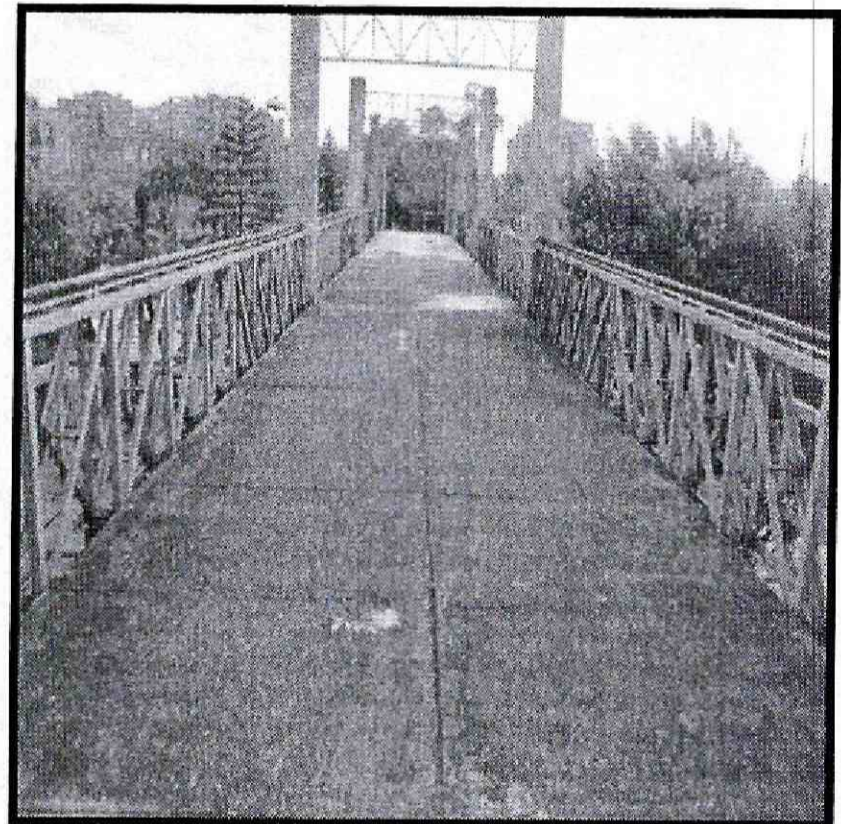
**Fotografía 9.** Distribución de las placas prefabricadas de concreto localizadas en la parte inferior de paso peatonal del puente.

**Fotografía 10.** Placa de concreto en la parte superior del paso peatonal del puente.

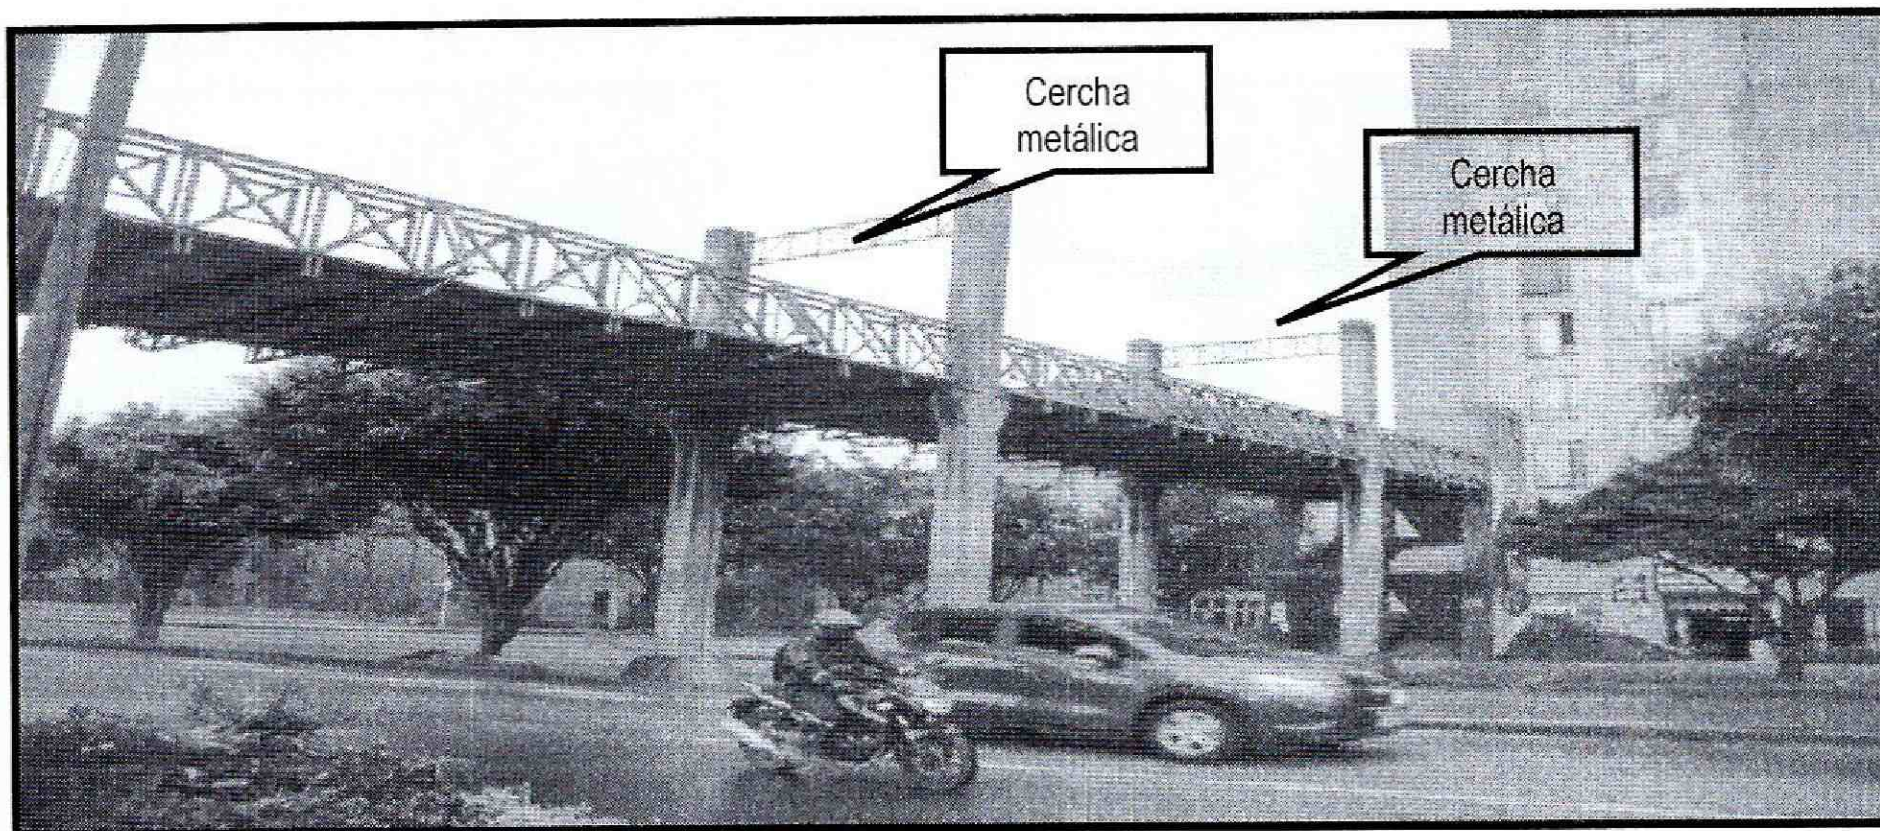
Cada pareja de columnas con excepción de las de los extremos del puente, están conectadas en su parte superior por medio de una cercha metálica horizontal, muy seguramente para mejorar la rigidez de todo el sistema estructural del puente. (Ver fotografía 11).

**Fotografía 11.** Cerchas metálicas que conectan las parejas de columnas en la parte superior, del puente peatonal localizado sobre la Calle 23C con Carrera 70 en el Sector Catastral La Esperanza Sur, de la Localidad de Fontibón.

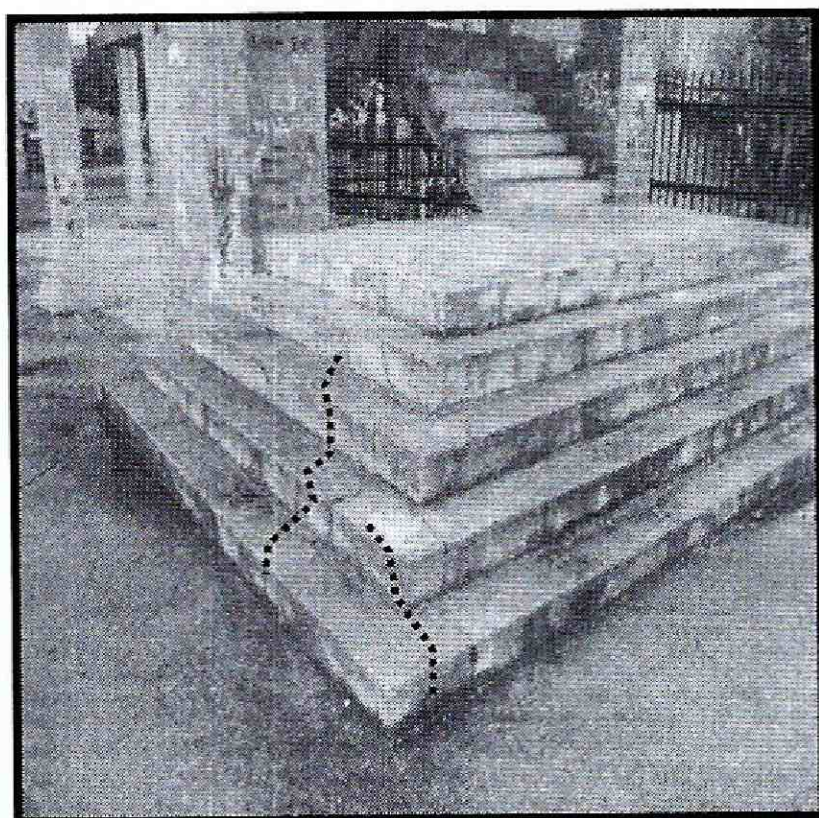
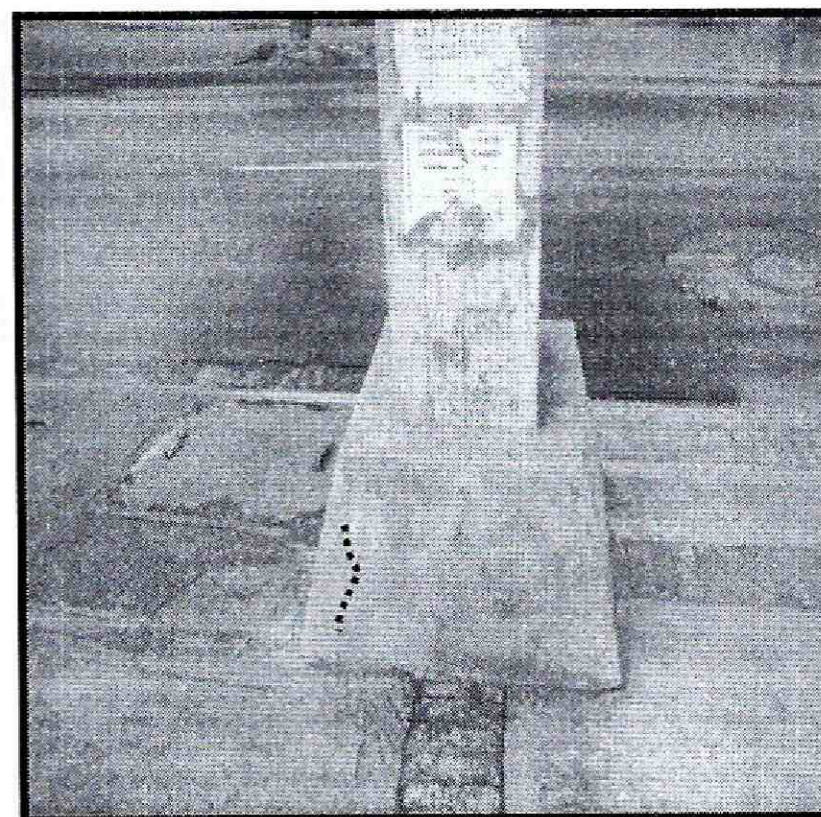
En las escaleras del costado Norte, se evidencian fisuras de tendencia longitudinal en sus escalones con aberturas aproximadas al milímetro, del mismo modo se visualizan fisuras de tendencia vertical con aberturas menores al milímetro en la cara interna de uno de los pedestales de columnas (Ver fotografías 12 y 13). La columna localizada en el sector sur occidental del sendero peatonal del costado Norte, presenta desprendimientos del recubrimiento en una de sus esquinas internas en la parte inferior junto a su pedestal (ver fotografías 14 y 15). En la placa de descanso de las escaleras del costado norte, se evidencian aceros de refuerzo expuestos a la intemperie sin recubrimiento (Ver fotografías 16 y 17) y en la cara inferior de las plaquetas prefabricadas en concreto que forman el paso peatonal se presentan

**Fotografías 12 y 13.** Fisuras en los escalones de concreto de las escaleras del costado norte y en los pedestales de las columnas.

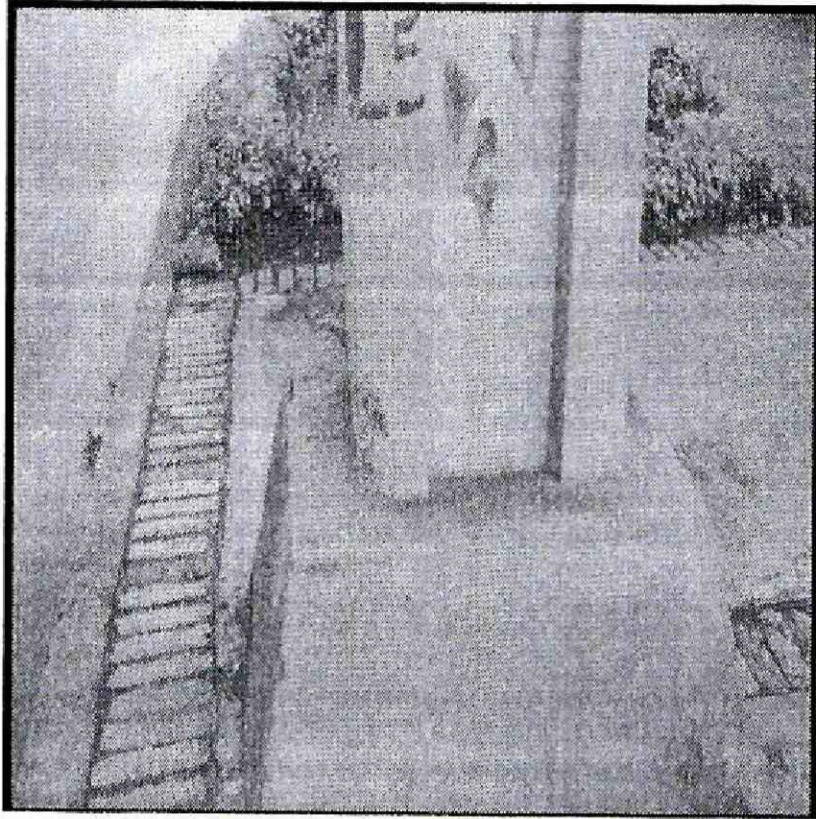
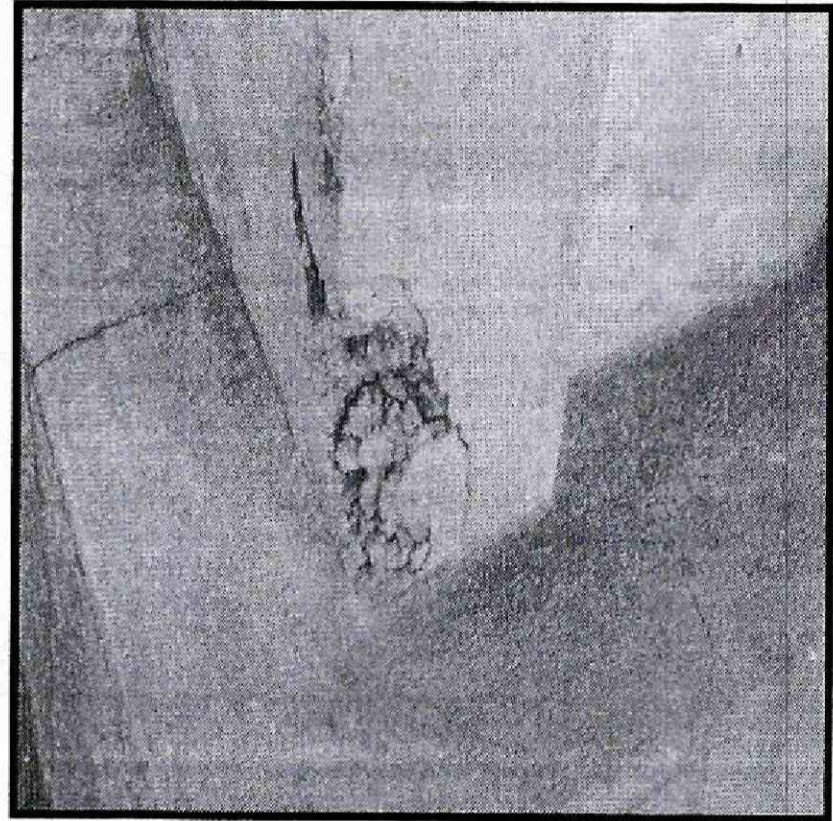
**Fotografías 14 y 15.** Desprendimientos del recubrimiento de una columna en su esquina interna.

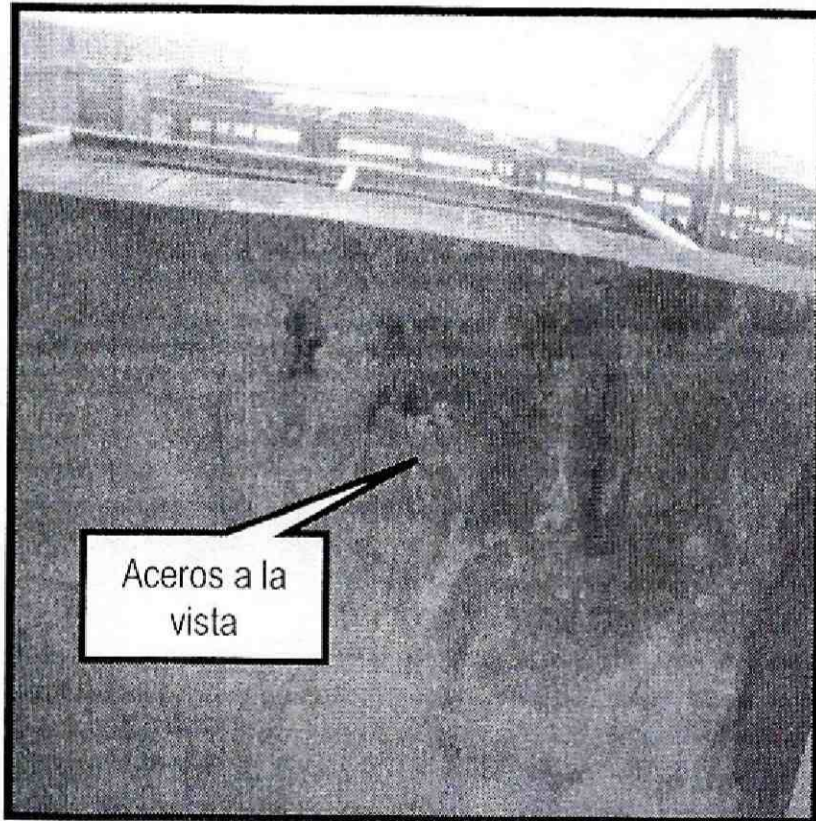
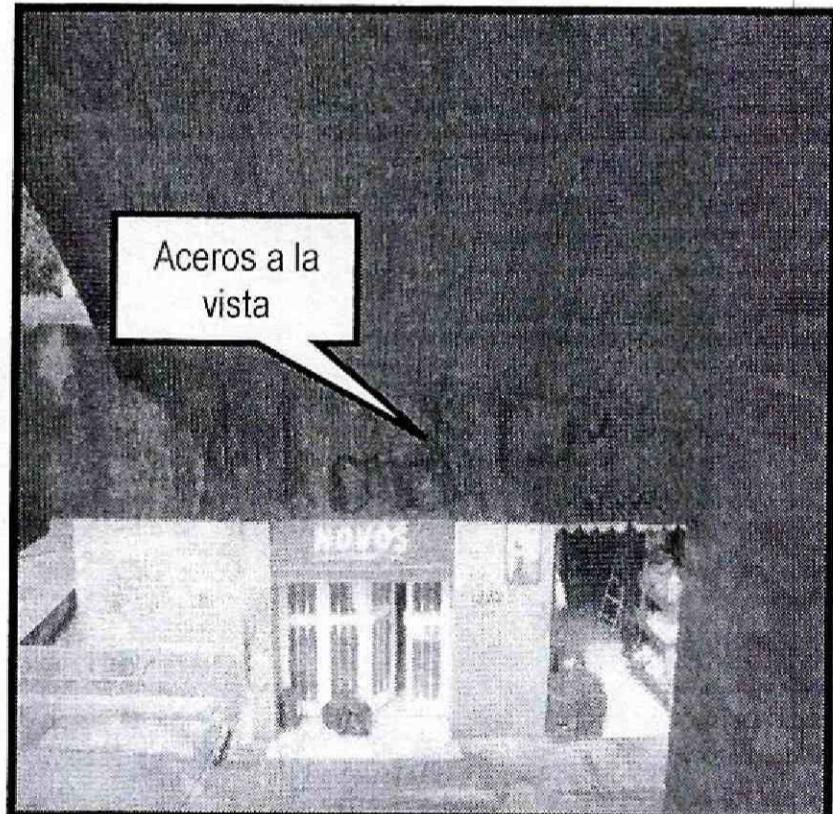
**Fotografías 16 y 17.** Aceros de refuerzo sin recubrimiento en la placa de descanso de la escalera del costado norte.

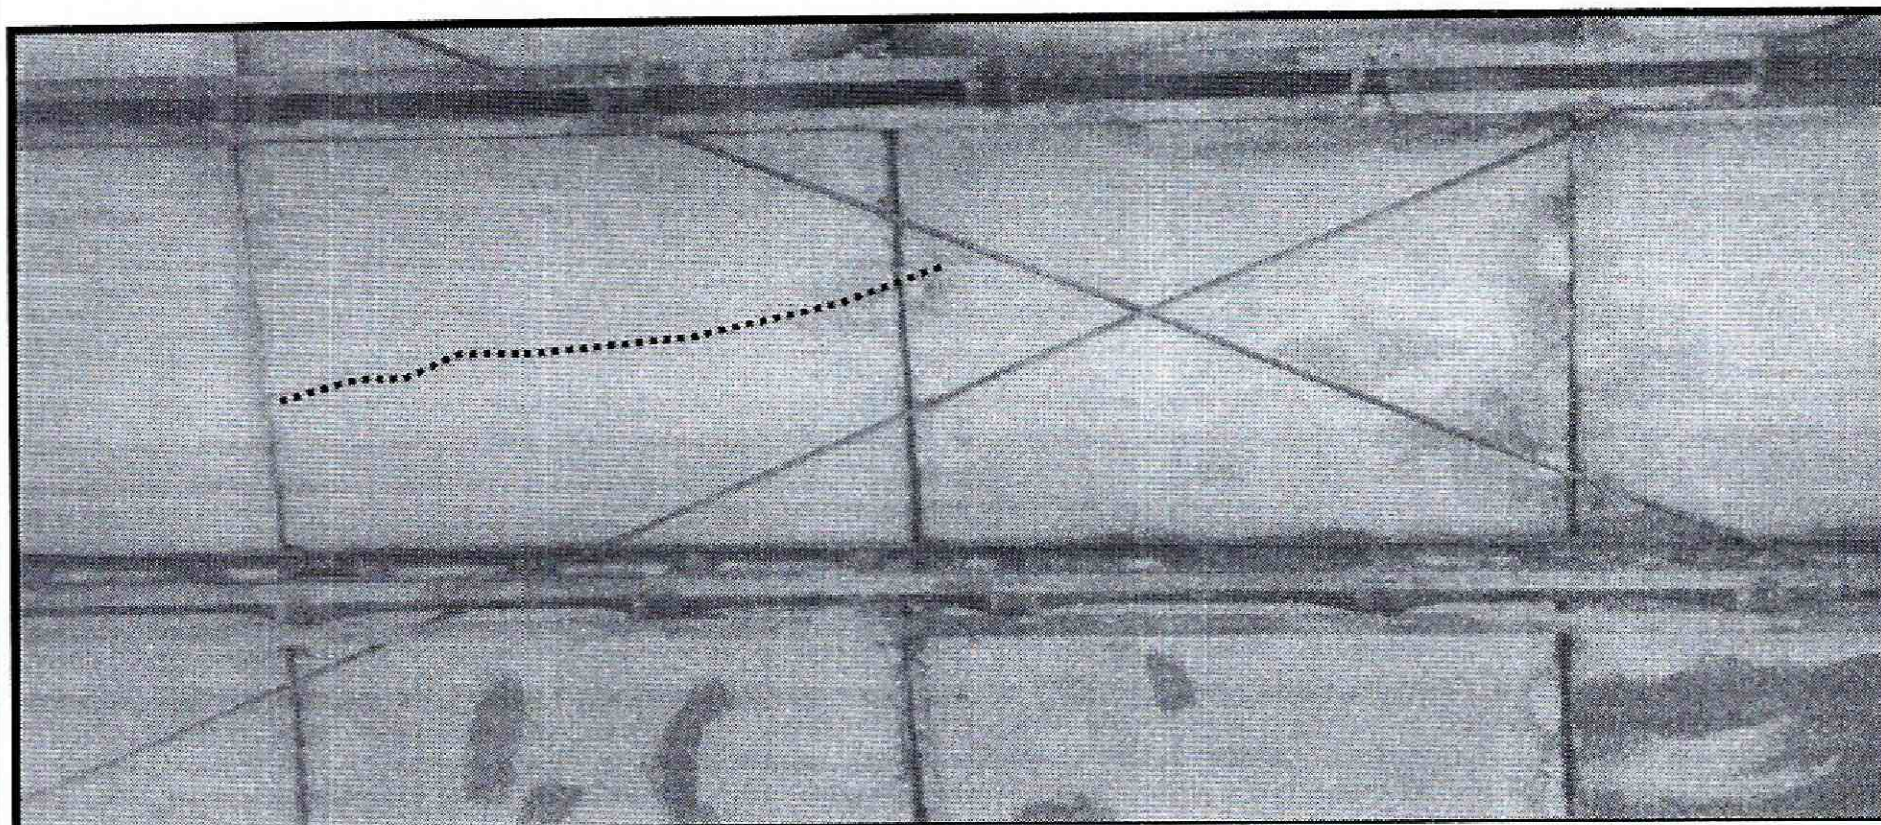
algunas fisuras de tendencia longitudinal con aberturas menores al milímetro (Ver fotografía 18). En el cajón de mampostería que recubre la columna occidental del sendero peatonal del costado sur, se presentan desprendimientos de los mampuestos, formando una abertura en este cajón en su parte media junto a la columna, en un área aproximada al metro cuadrado, sin embargo la columna no presenta afectaciones. Los escombros de este desprendimiento de mampuestos reposan sobre los escalones de la escalera en este sector, afectando la funcionalidad del puente (Ver fotografías 19 y 20).

**Fotografía 18.** Fisuras de tendencia longitudinal en la cara inferior de las plaquetas de concreto que conforman el paso peatonal del puente.

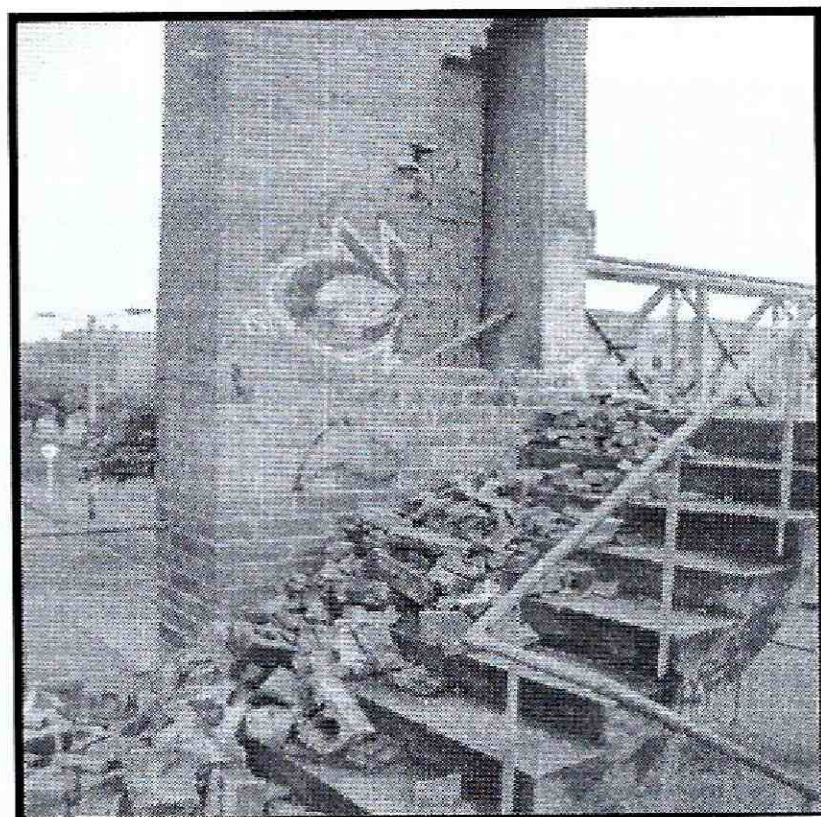
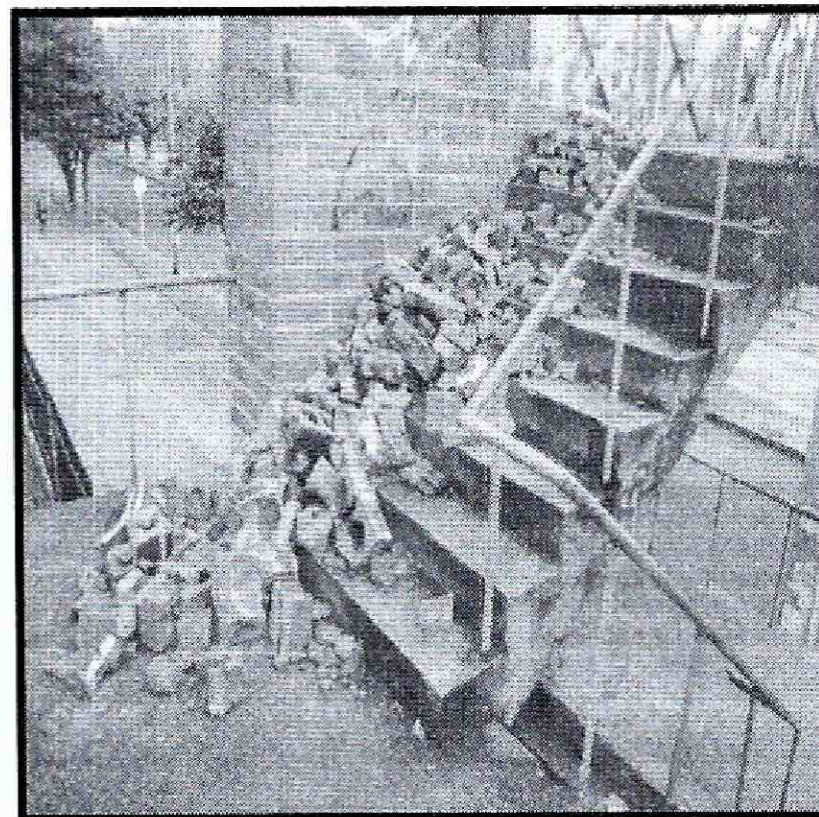
Dentro de las posibles causas de las lesiones presentadas en el puente peatonal ubicado sobre la Calle 23C con carrera 70, se encuentra la falta de mantenimiento, reflejado en el óxido de los elementos metálicos, así como a la carencia en la calidad de las propiedades mecánicas de sus materiales los cuales no poseen la resistencia adecuada para soportar movimientos leves del puente. La presencia de oxidación en los aceros de refuerzo de las columnas, se debe a la pérdida del recubrimiento en ellas. El desprendimiento de los mampuestos del cajón que recubre la columna del costado sur occidental posiblemente obedece a acciones humanas para fines desconocidos.

**Fotografías 19 y 20.** Desprendimientos de ladrillos del cajón de mampostería que recubre las columnas del costado occidental, en el sendero peatonal del costado sur.
