**DIAGNÓSTICO TÉCNICO – DI-8393**  
**SUBDIRECCIÓN DE ANÁLISIS DE RIESGOS Y EFECTOS DE CAMBIO CLIMÁTICO**  
**COORDINACIÓN DE ASISTENCIA TÉCNICA**  
**RADICADO IDIGER 2015ER13097**

El puente peatonal de la Calle 23C con Carrera 70, se encuentra en el Sector Catastral La Esperanza Sur, de la Localidad de Fontibón, de acuerdo con la información cartográfica de la Unidad Administrativa Especial de Catastro Distrital UAECD. (Ver Figura No. 1).

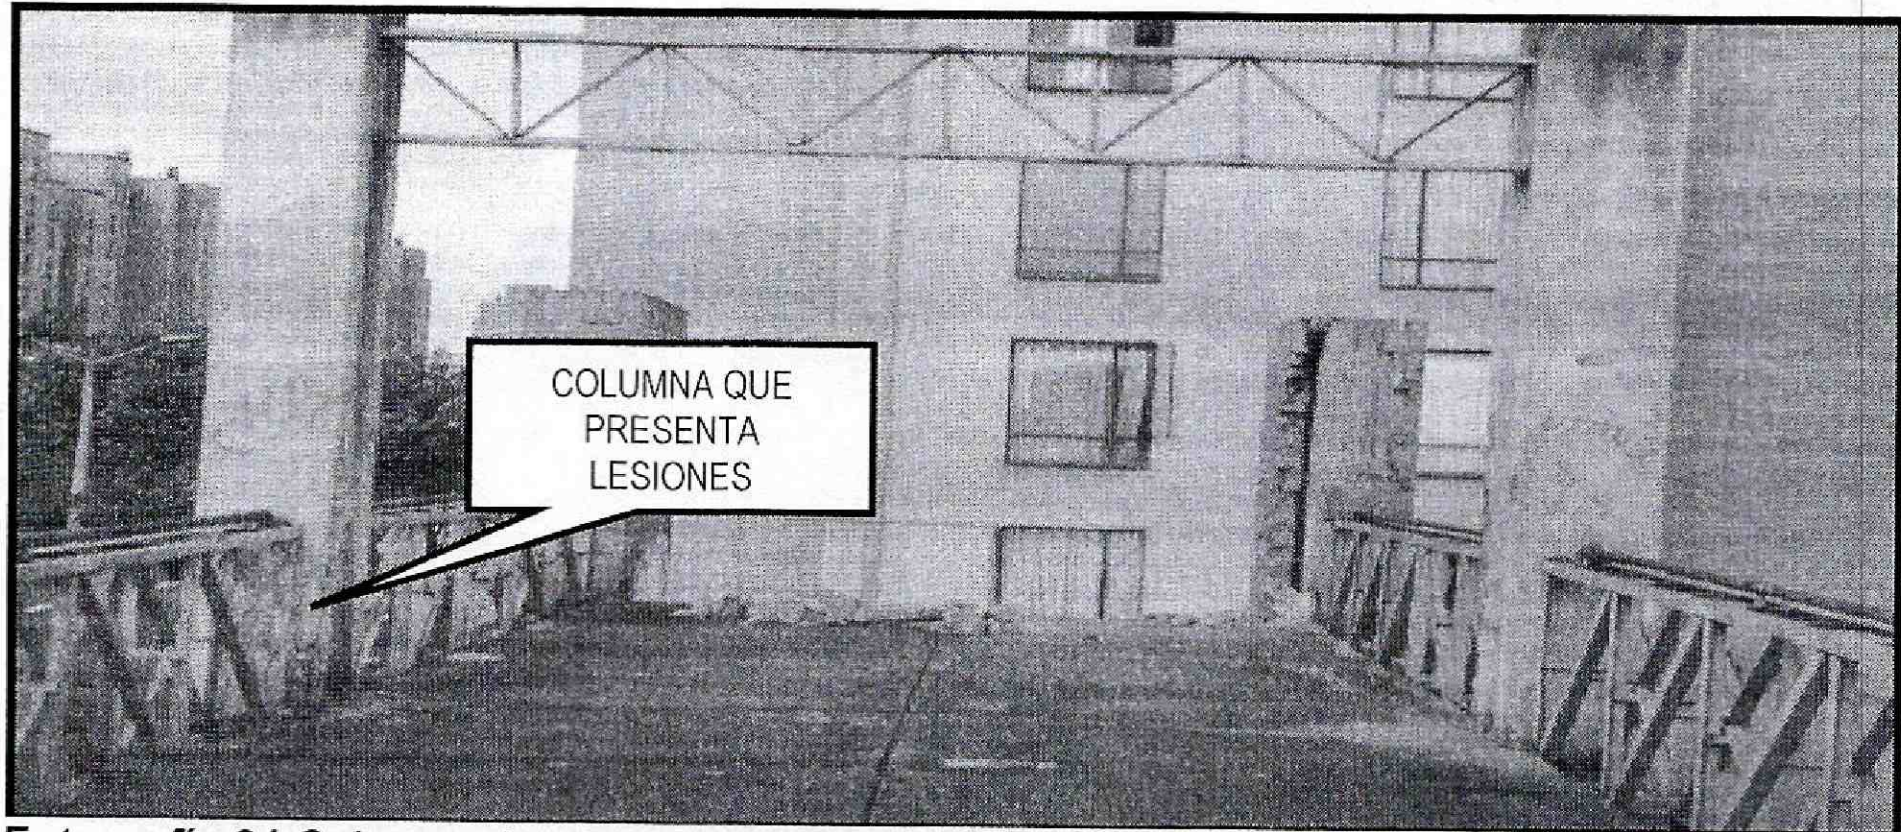
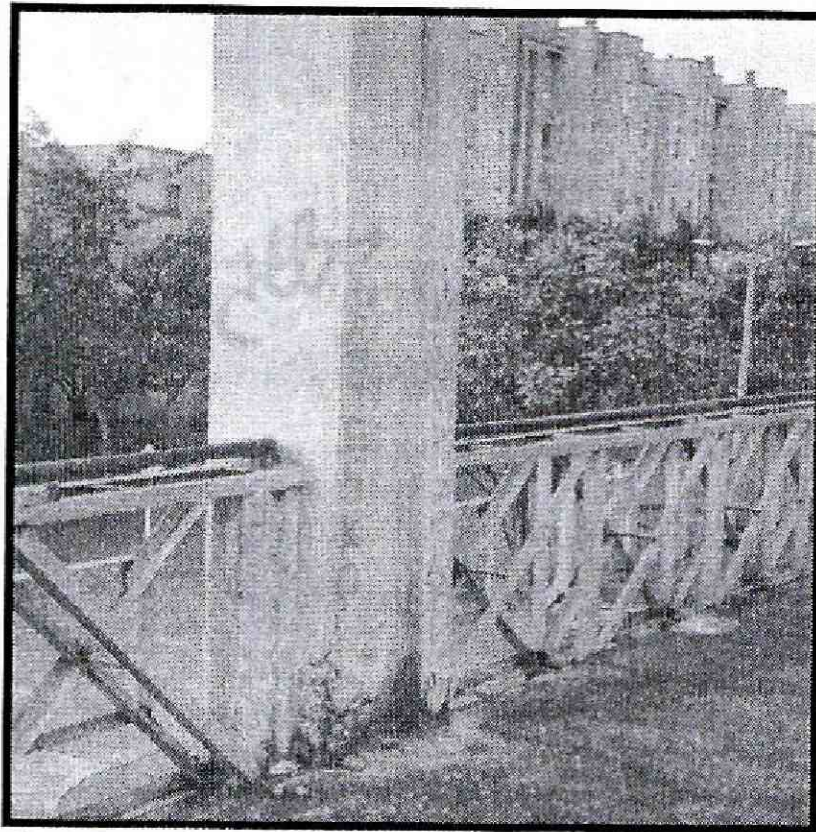
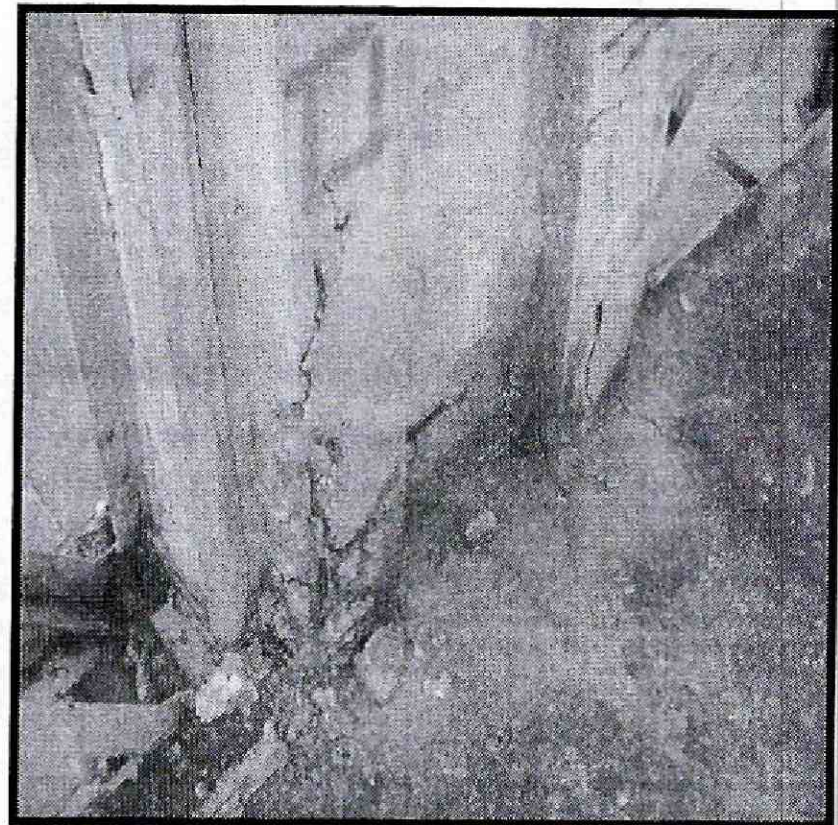
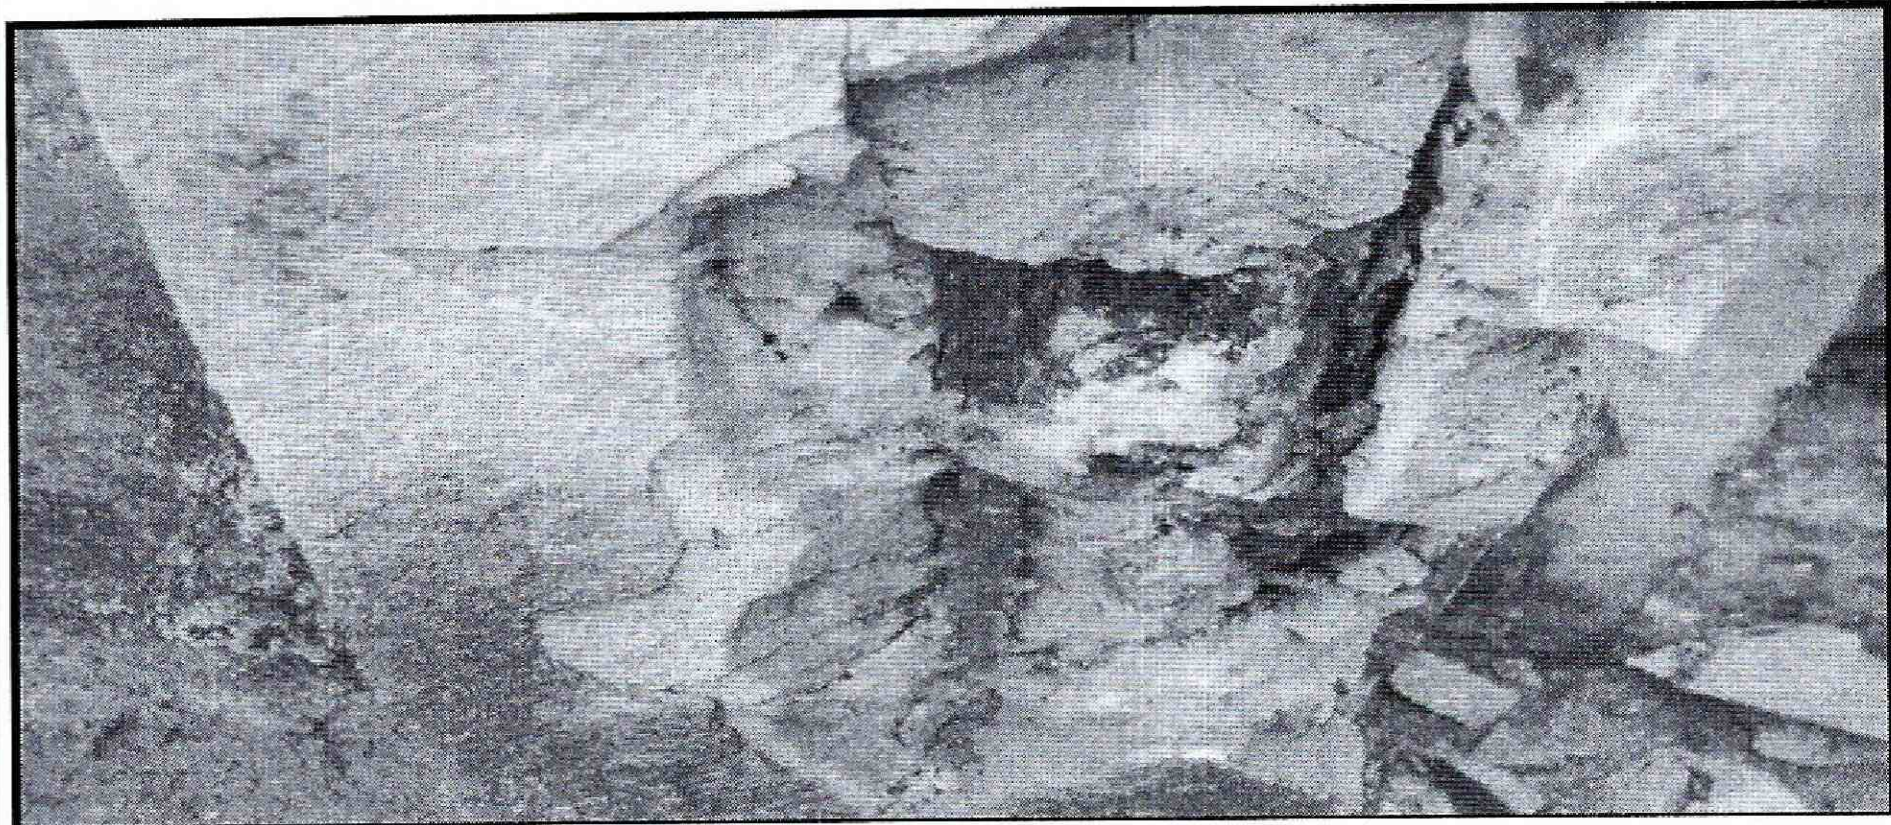
En la primera columna interna del costado nor oriental se presentan desprendimientos del recubrimiento en una de las esquinas al nivel de la placa en concreto por donde transitan los usuarios del puente, quedando expuestos a la intemperie los aceros de refuerzo de la columna (Ver fotografías 21-24). En la placa de concreto fundida sobre las plaquetas prefabricadas, se evidencian algunas fisuras de tendencia horizontal con aberturas menores al milímetro, paralelas a las dilataciones constructivas, sin consecuencias en la estructura del puente (Ver fotografía 25).

Aunque se presenta una lesión significativa en elementos estructurales como columnas, la estructura del puente redistribuye los esfuerzos en las demás columnas, permitiendo la estabilidad y evitando un riesgo de colapso inminente. Adicionalmente no se aprecia deformación horizontal en placas, ni deformaciones y/o pérdida de verticalidad en las otras columnas y no se observan, fisuras, grietas o algún otro tipo de lesión de los demás elementos estructurales del sistema de resistencia sísmica y de carga del puente.

**Fotografía 21.** Columna que presenta desprendimientos del recubrimiento al nivel de la placa de concreto por donde circulan los usuarios del puente peatonal.

**Fotografías 21 y 22.** Columna que presenta desprendimientos del recubrimiento al nivel de la placa de concreto por donde circulan los usuarios del puente peatonal.

**Fotografía 24.** Aparición del oxido en los aceros de refuerzo de la columna que presenta lesiones al nivel de la placa de concreto por donde circulan los usuarios del puente peatonal.

- Al Instituto de Desarrollo Urbano – IDU, realizar un estudio para determinar la capacidad y desempeño de la estructura y las cimentación del puente peatonal, ubicado en la de la Calle 23 C con Carrera 70, en el Sector Catastral La Esperanza Sur, de la Localidad de Fontibón, para lo cual es necesario adelantar con personal idóneo estudios detallados de patología que incluyan vulnerabilidad y posible reforzamiento estructural, y de comportamiento suelo-estructura, los cuales permitan establecer las causas detonantes de las lesiones evidenciadas; dicho estudio debe determinar el tipo de intervenciones a implementarse en las estructuras y la cimentación de del puente peatonal para llevarlas a los niveles de seguridad requeridos, garantizando que se cumplan los requerimientos establecidos en el Decreto No. 926 del 19 de marzo de 2010, Reglamento Colombiano de Construcción Sismo Resistente NSR-10, de acuerdo con la normatividad vigente para el sector, para lo cual se deben tramitar los permisos y licencias respectivos. para su uso.

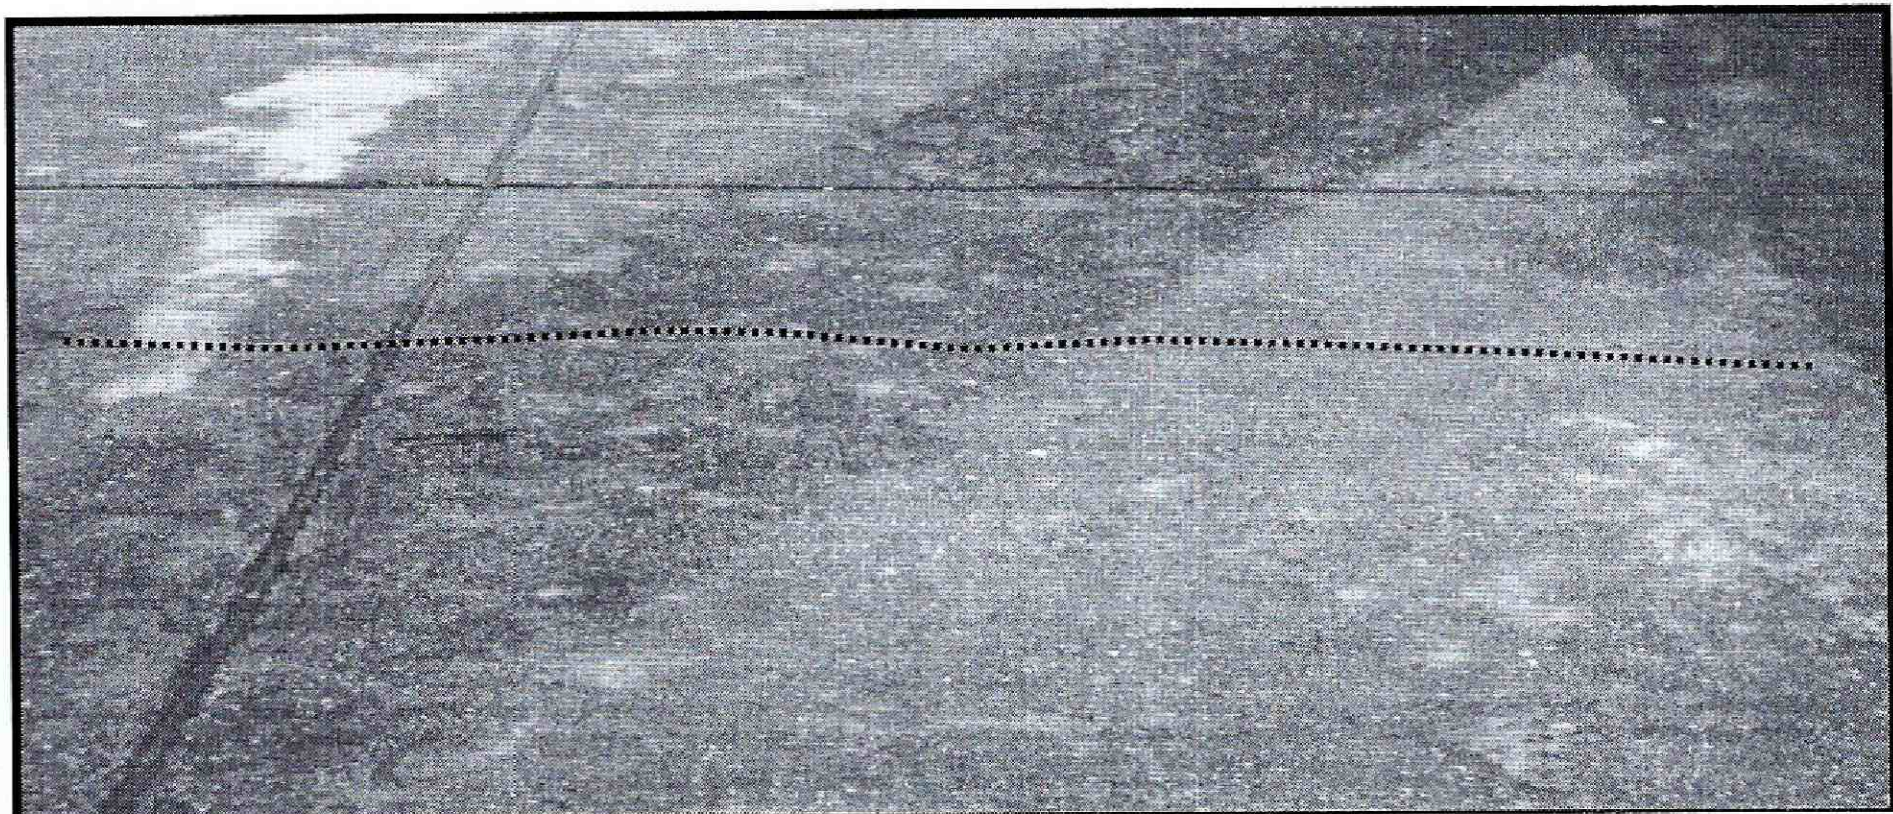
**Fotografía 25.** Fisuras de tendencia horizontal sobre la placa de concreto donde circulan los usuarios del puente peatonal.

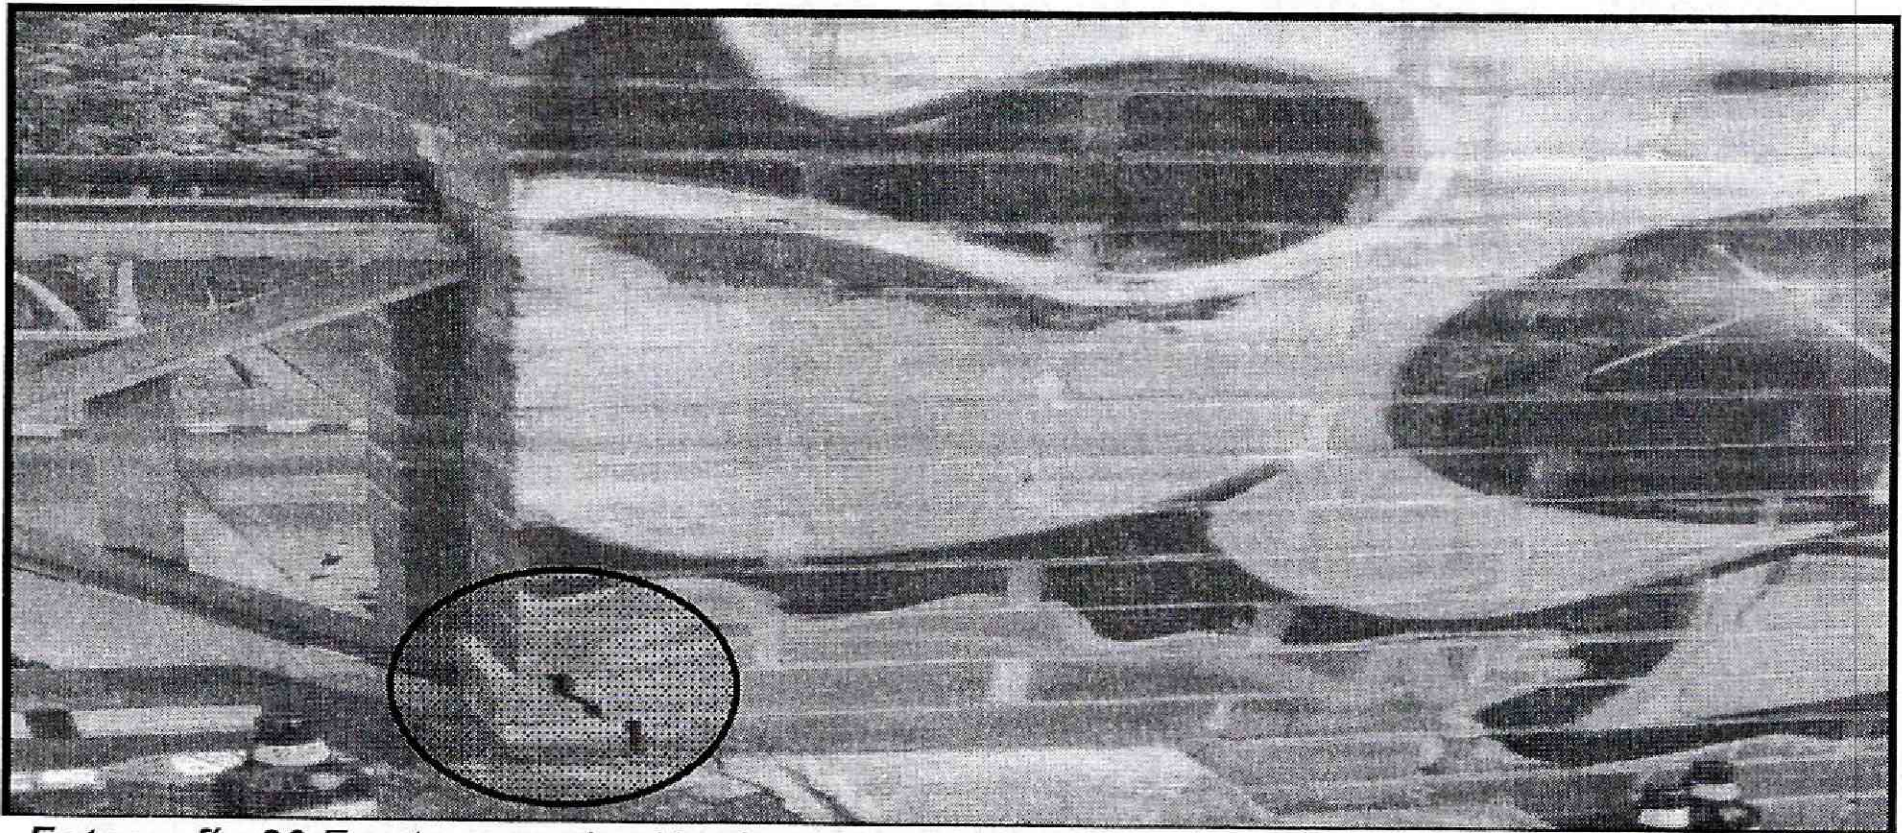
En el cajón de mampostería que cubre las columna del costado nor-occidental del puente, se presenta una fractura en la pega de los mampuestos al nivel de la placa de concreto con una abertura cercana al medio centímetro y una longitud aproximada a los 20cm, que en la actualidad no compromete la estabilidad del cajón (Ver fotografía 26). De forma generalizada se evidencia presencia de óxido en los elementos metálicos del puente, como cerchas y barandas (Ver fotografías 26 y 27).

**Fotografía 26** Fractura en el cajón de mampostería que recubre la columna del costado nor oriental del puente peatonal.

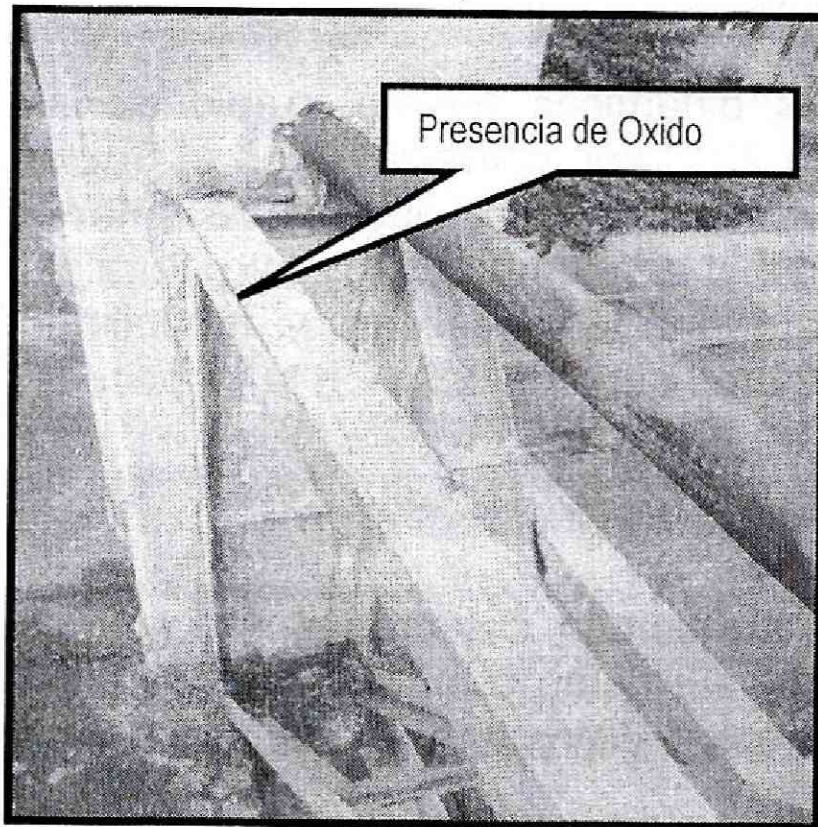
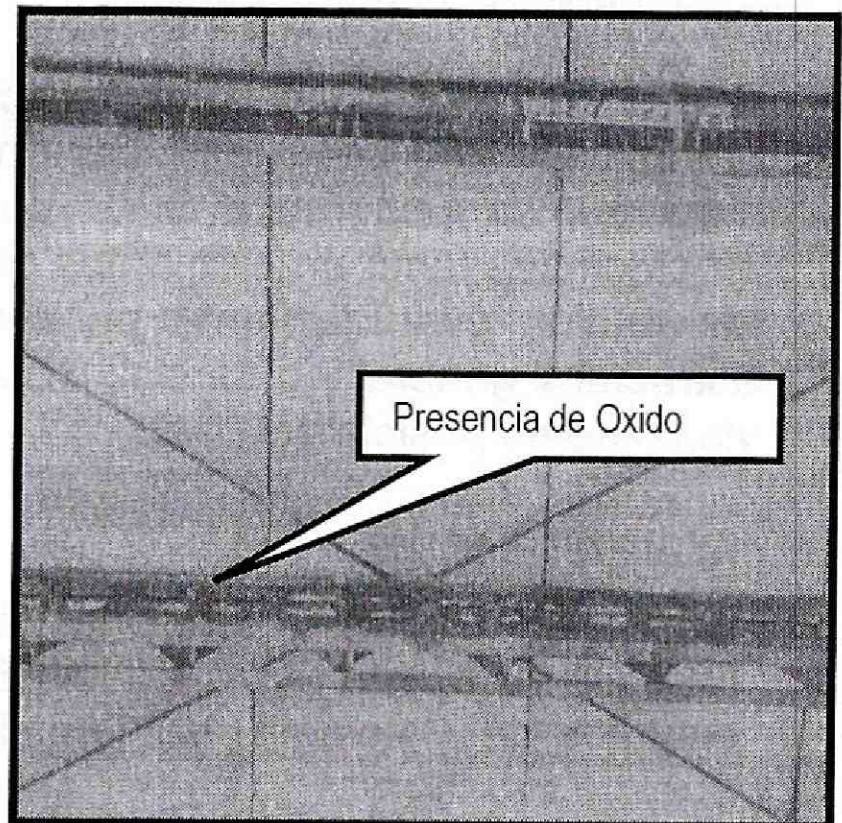
Dentro de las posibles causas de las lesiones presentadas en el puente peatonal ubicado sobre la Calle 23C con carrera 70, se encuentra la falta de mantenimiento, reflejado en el óxido de los elementos metálicos, así como a la carencia en la calidad de las propiedades mecánicas de sus materiales los cuales no poseen la resistencia adecuada para soportar movimientos leves del puente. La presencia de oxidación en los aceros de refuerzo de las columnas, se debe a la pérdida del recubrimiento en ellas. El desprendimiento de los mampuestos del cajón que recubre la columna del costado sur occidental posiblemente obedece a acciones humanas para fines desconocidos.

**Fotografías 26 y 27.** Presencia de oxido en los elementos metálicos como en las barandas y cerchas que conforman la estructura metálica del puente peatonal.

- Se recomienda al Instituto de Desarrollo Urbano – IDU, desde su competencia implementar el mantenimiento preventivo, del puente peatonal localizado en la Calle 23 C con Carrera 70, en el Sector Catastral La Esperanza Sur, de la Localidad de Fontibón.
- Se recomienda al Instituto de Desarrollo Urbano IDU, hacer un seguimiento permanente de las condiciones de estabilidad del puente peatonal, ubicado en la Calle 23 C con Carrera 70, en el Sector Catastral La Esperanza Sur, de la Localidad de Fontibón e informar a esta entidad si se presentan cambios importantes que alteren o modifiquen de manera significativa la estabilidad de la misma.
- A la alcaldía Local de Fontibón, desde su competencia, identificar al responsable o responsables de retirar los mampuestos y escombros que se encuentran sobre el puente peatonal, para que se permita la circulación normal sobre el mismo.
