| | DIAGNÓSTICO TÉCNICO | Código: | GAR-FT - 03 |

DIAGNÓSTICO TÉCNICO DI-8401
SUBDIRECCIÓN DE ANÁLISIS DE RIESGOS Y EFECTOS DE CAMBIO CLIMÁTICO
COORDINACIÓN DE ASISTENCIA TÉCNICA
RAD IDIGER 2015ER12707

| DIRECCIÓN | Carrera 5 No. 81-70 Sur (Dirección actual) Carrera 4 A Este No. 81-70 Sur (Dirección anterior) | ÁREA DIRECTA | 72 m ² | | |

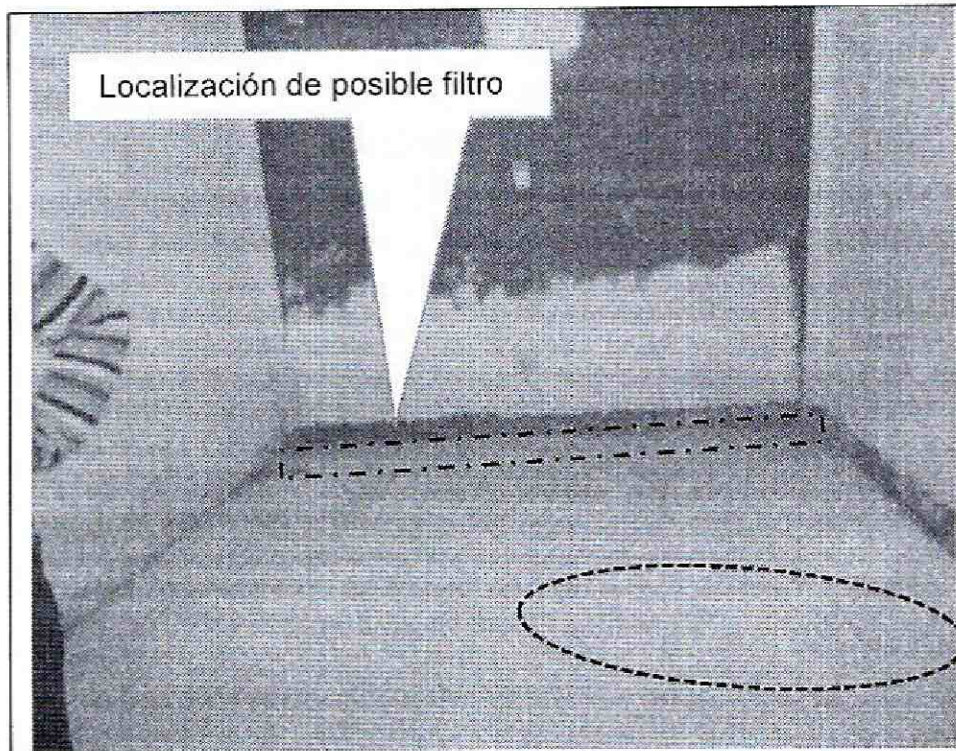
En la inspección visual al interior de la vivienda, se evidencia la huella de humedades en la parte inferior de los muros de cerramiento de los costados norte y sur oriental de las dos(2) habitaciones y la zona de patio en el primer nivel y parte posterior del inmueble, al parecer recientemente se realizaron obras tendientes a controlar filtraciones y humedades que se venían presentando en el

costado oriental de la vivienda, para lo cual (según la información suministrada por la persona que atendió la visita), se construyeron filtros en las dos habitaciones para recoger y canalizar el agua de las filtraciones que se venían presentando, obras que fueron posteriormente conectadas con una caja de inspección en la zona de patio, para ser llevadas a la red de alcantarillado (Ver Fotografías 2, 3 y 4). Situación que con base en la inspección visual no fue posible confirmar, dado que en las mencionadas áreas donde se ejecutaron las obras, solo se observó la placa de piso completamente terminada, tampoco se pudo precisar la procedencia de las aguas causantes de las humedades referenciadas en la solicitud.

Fotografía 3. Huellas de humedades, resanes y localización de posible filtro, en habitación del costado sur oriental de la vivienda de la Carrera 5 No. 81-70 Sur.

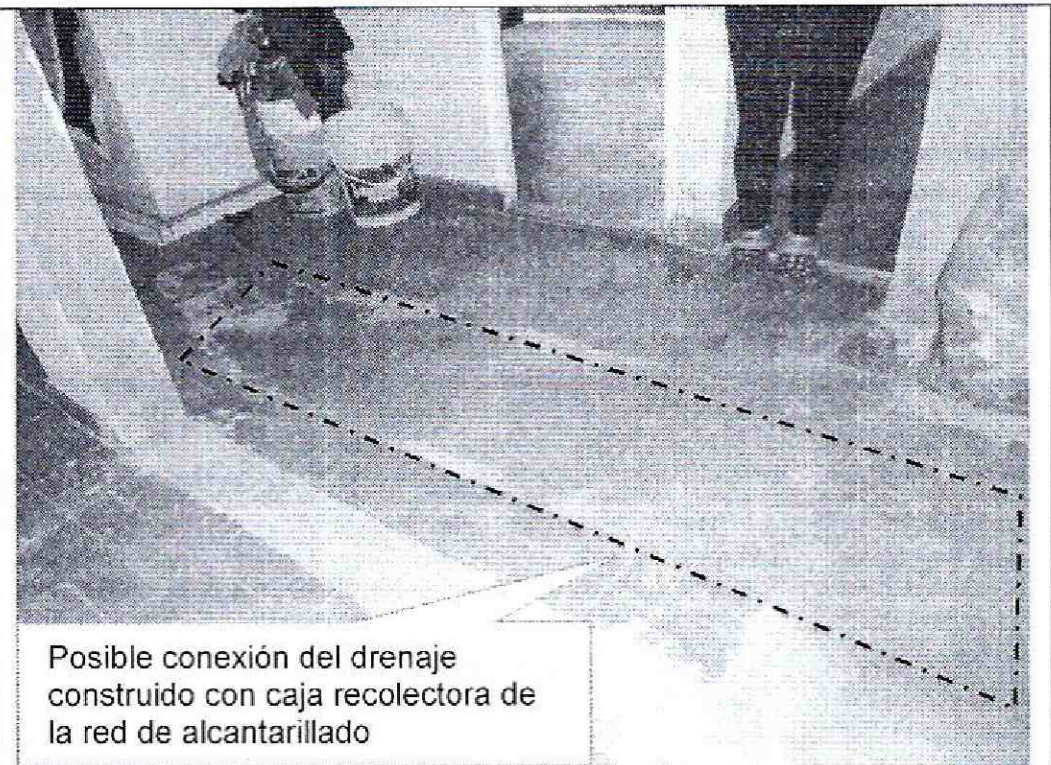
Fotografía 4. Posible conexión del drenaje construido con caja recolectora de la red de alcantarillado hacia el sector central de la vivienda de la Carrera 5 No. 81-70 Sur.
