**DIAGNÓSTICO TÉCNICO - DI No. 8421**  
**SUBDIRECCIÓN DE ANÁLISIS DE RIESGOS Y EFECTOS DEL**  
**CAMBIO CLIMÁTICO**  
**COORDINACIÓN DE ASISTENCIA TÉCNICA**  
**APOYO INSTITUCIONAL**

<b>DIRECCIÓN</b>	Biblioteca Pública Virgilio Barco Avenida Carrera 60 No. 57 - 60	<b>ÁREA DIRECTA</b>	0.01 Ha		
<b>SECTOR CATASTRAL</b>	Pablo VI	<b>POBLACIÓN ATENDIDA</b>	800		
<b>UPZ</b>	104 – Parque Simón Bolívar-Can	<b>FAMILIAS</b>	0	<b>ADULTOS</b>	25
<b>LOCALIDAD</b>	13 – Teusaquillo	<b>NIÑOS</b>	775		
<b>CHIP</b>	AAA0055TRJH	<b>PREDIOS EVALUADOS</b>	1		
		<b>OFICIO REMISORIOS</b>	CR-21256

En atención al Apoyo Institucional solicitado por la Secretaría de Cultura, Recreación y Deporte, personal del Instituto Distrital de Gestión de Riesgos y Cambio Climático IDIGER, realizó visita técnica el día 20 de Agosto de 2015, a la Biblioteca Pública Virgilio Barco, encontrando una edificación de tres niveles de forma semicircular, construida en un sistema de muros portantes confinados mediante pórticos, donde se destacan las vigas de gran luz en concreto blanco a la vista (ver figuras 1 y 2).

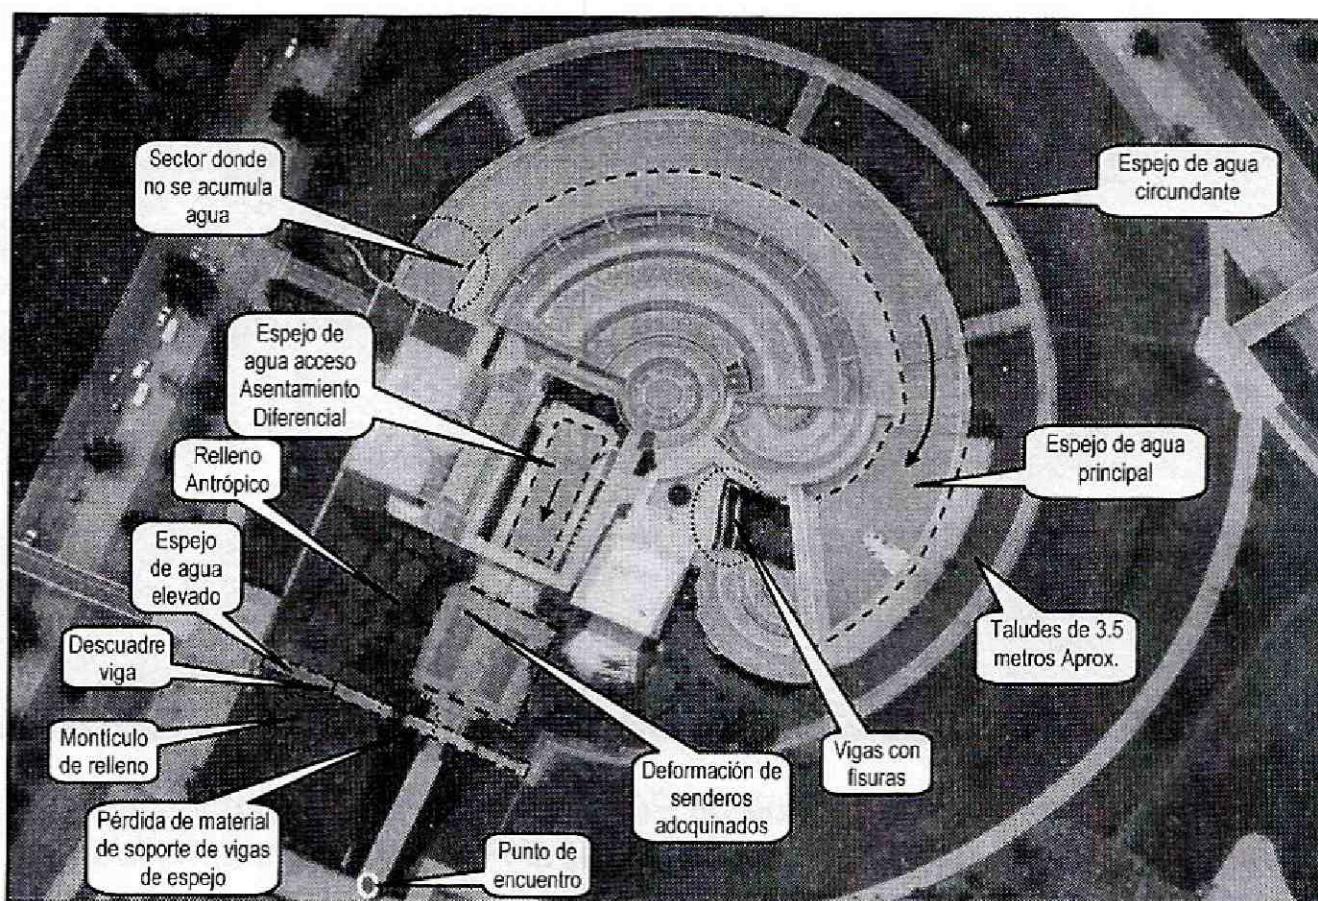
**Figura 2.** Localización de lesiones y puntos clave evaluados en la Biblioteca Pública Virgilio Barco, emplazada en el predio de la Avenida Carrera 60 No. 57 - 60, en el Sector Catastral Pablo VI, de la Localidad de Teusaquillo

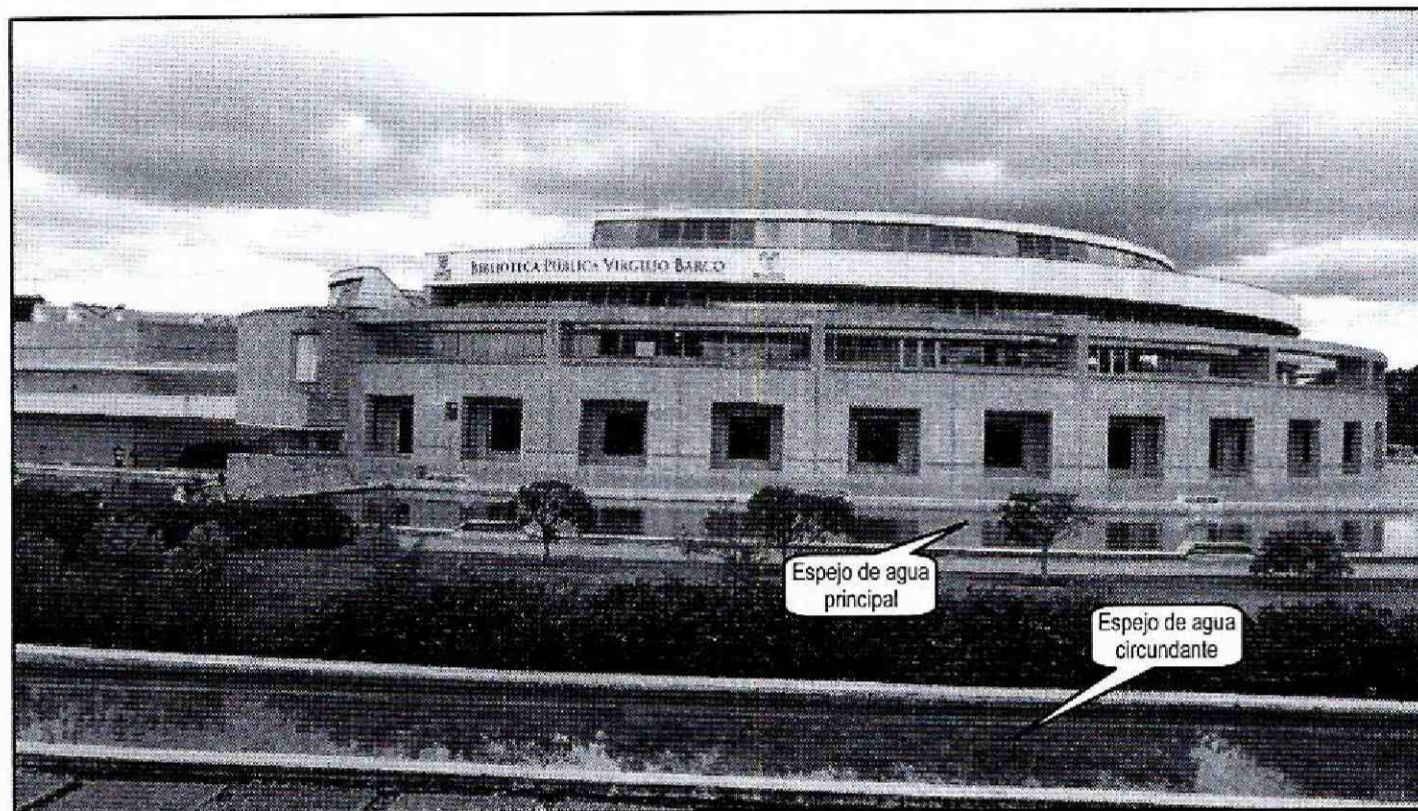
La estructura se rodea de espejos de agua escalonados y perimetrales, construidos en losetas y vigas de concreto (ver figura 2 y fotografía 1 y 5). Se construyeron muros de cerramiento en mampostería de arcilla cocida, que colindan en el costado oriental con un talud de relleno de altura aproximada a los 2.5 metros. Todos los niveles se encuentran interconectados por medio de rampas y pasillos elevados, en concreto reforzado. La biblioteca cuenta con un sótano de parqueo, donde se observan juntas

**Fotografía 1.** Fachada principal de la Biblioteca Pública Virgilio Barco, emplazada en el predio de la Avenida Carrera 60 No. 57 - 60, en el Sector Catastral Pablo VI, de la Localidad de Teusaquillo

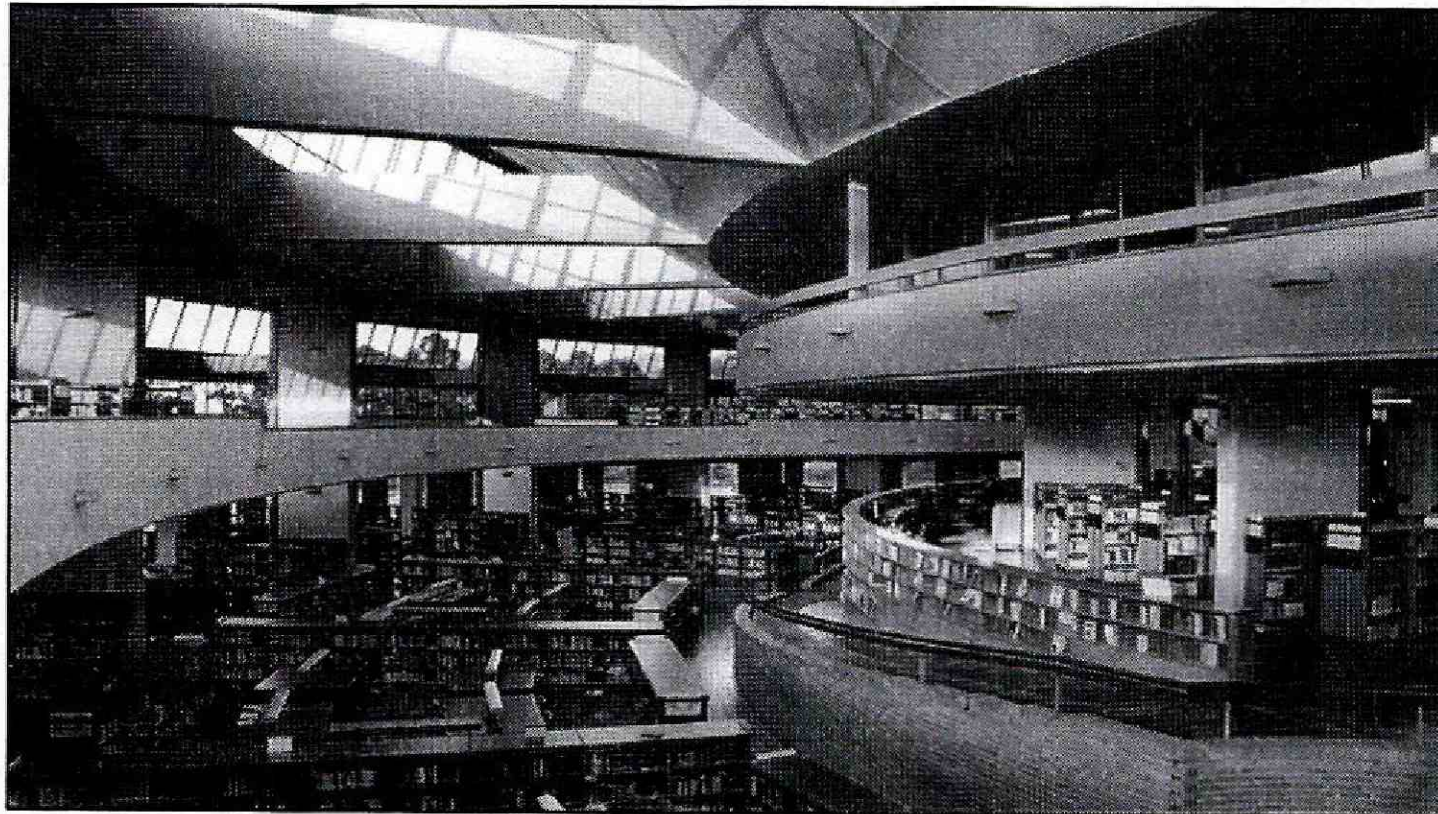
El sistema portante, está compuesto en su totalidad en concreto reforzado. Las columnas se conectan directamente a las vigas para el transporte de cargas en cada una de las partes de la Biblioteca, variando en tamaño según la jerarquía del espacio (ver fotografía 3). Las losas conectan en forma semicircular a las columnas, para así formar un gran sistema conjunto, que se va acercando al círculo central y a otras diez (10) columnas que la rodean. Seis (6) de estas columnas, se conectan a otras doce (12) de mayor sección, para conformar el espacio más alto y amplio de la Biblioteca.

**Fotografía 3.** Vista interior de la configuración estructural de la Biblioteca Pública Virgilio Barco, emplazada en el predio de la Avenida Carrera 60 No. 57 - 60, en el Sector Catastral Pablo VI, de la Localidad de Teusaquillo

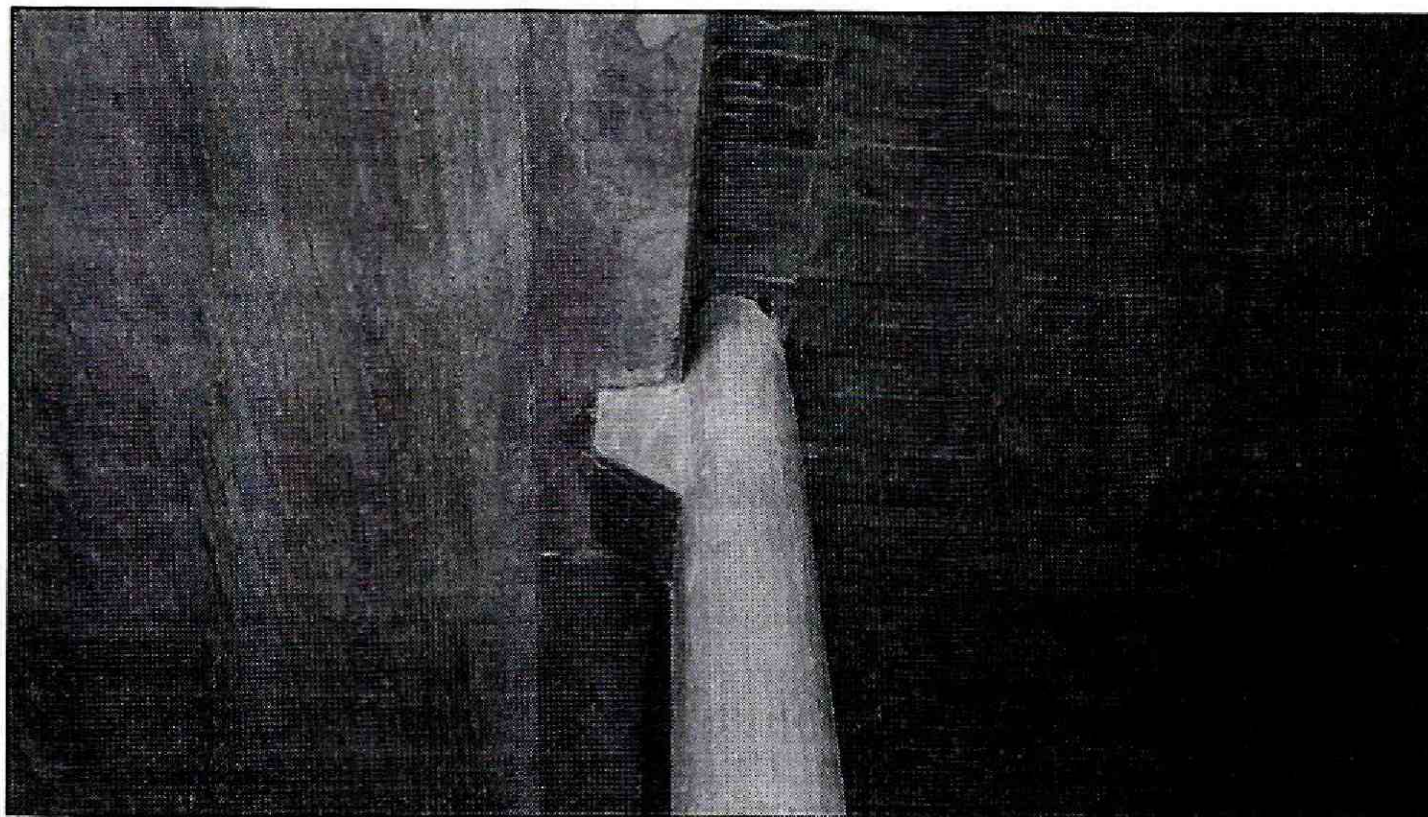
de dilatación de la estructura y muros de contención en concreto. En este sector existen columnas con ménsulas que sostienen la plataforma en concreto que sirve de cierre de cubierta (ver fotografía 4). Alrededor de la edificación, se localizan taludes de rellenos antrópicos, que circundan en gran parte, el espejo de agua principal.

**Fotografía 4.** Vista desde el sótano, de las columnas de soporte de plataforma perimetral de la Biblioteca Pública Virgilio Barco, emplazada en el predio de la Avenida Carrera 60 No. 57 - 60, en el Sector Catastral Pablo VI, de la Localidad de Teusaquillo

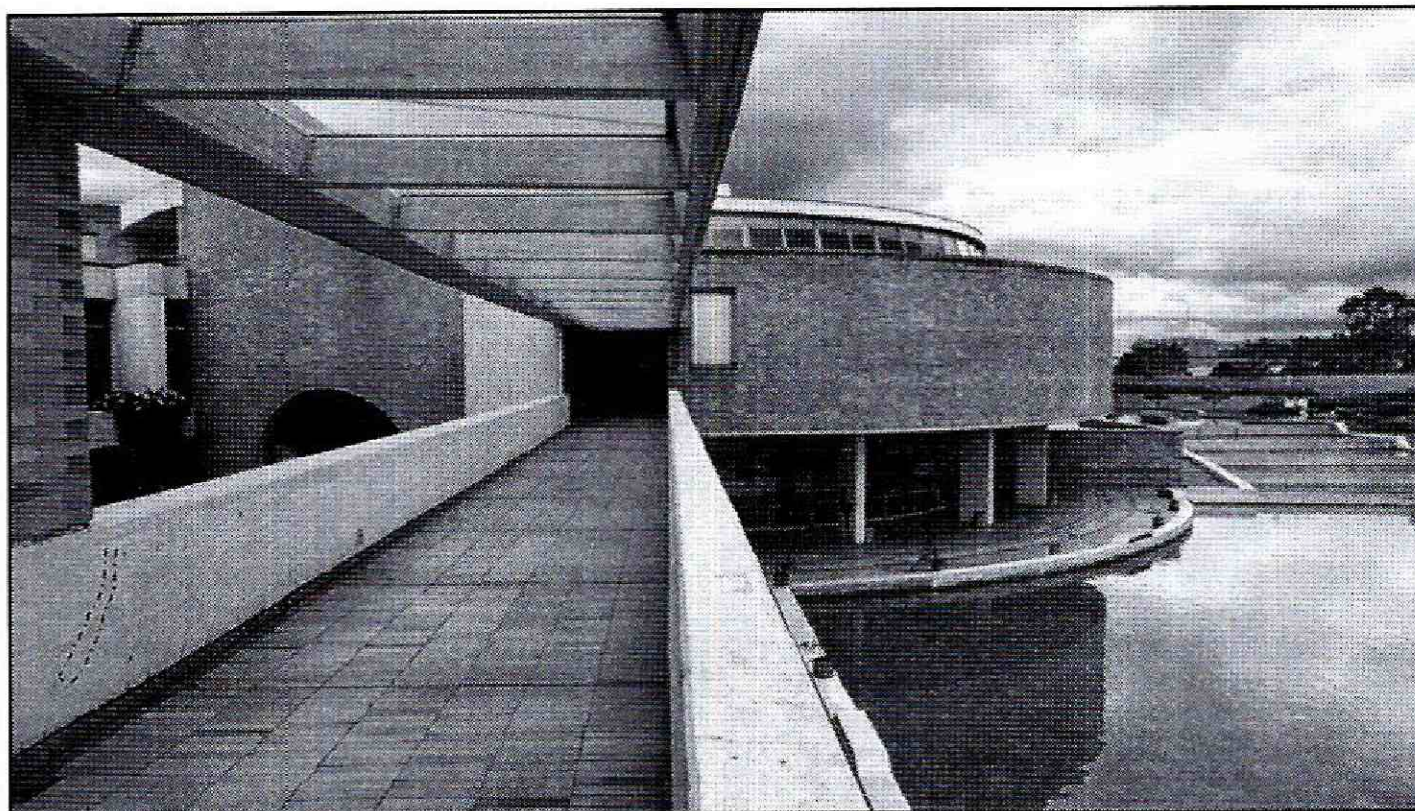
Hacia el interior de la Biblioteca, en una de las vigas perimetrales del costado nororiental, se presentan fisuras de tendencia diagonal, de aberturas cercanas a 0.8 milímetros, en la sección de empate de estribos a cortante (ver fotografía 5), situación que debido a la luz de la misma, no representan alguna situación de riesgo. En la viga, se hicieron testigos de yeso, para verificar si la fisura presentaba avance de abertura, sin embargo el yeso no ha presentado fractura después de cinco (5) meses.

**Fotografía 5.** Vista de una de las vigas nororientales que presentan fisuras leves diagonales en una de las rampas de la Biblioteca Pública Virgilio Barco, emplazada en el predio de la Avenida Carrera 60 No. 57 - 60, en el Sector Catastral Pablo VI, de la Localidad de Teusaquillo

- A los responsables de la Biblioteca Pública Virgilio Barco, emplazada en el predio de la Avenida Carrera 60 No. 57 - 60, en el Sector Catastral Pablo VI, de la Localidad de Teusaquillo, realizar un sellado técnico de fisuras en la viga del costado nororiental, para evitar que factores ambientales puedan afectar los aceros de refuerzo.
- A los responsables y/o administradores de la Biblioteca Pública Virgilio Barco, emplazada en el predio de la Avenida Carrera 60 No. 57 - 60, en el Sector Catastral Pablo VI, de la Localidad de Teusaquillo, hacer un seguimiento permanente de las condiciones de estabilidad de la edificación y del terreno en general e informar a esta entidad si se presentan cambios importantes que alteren o modifiquen de manera significativa la estabilidad de la misma.

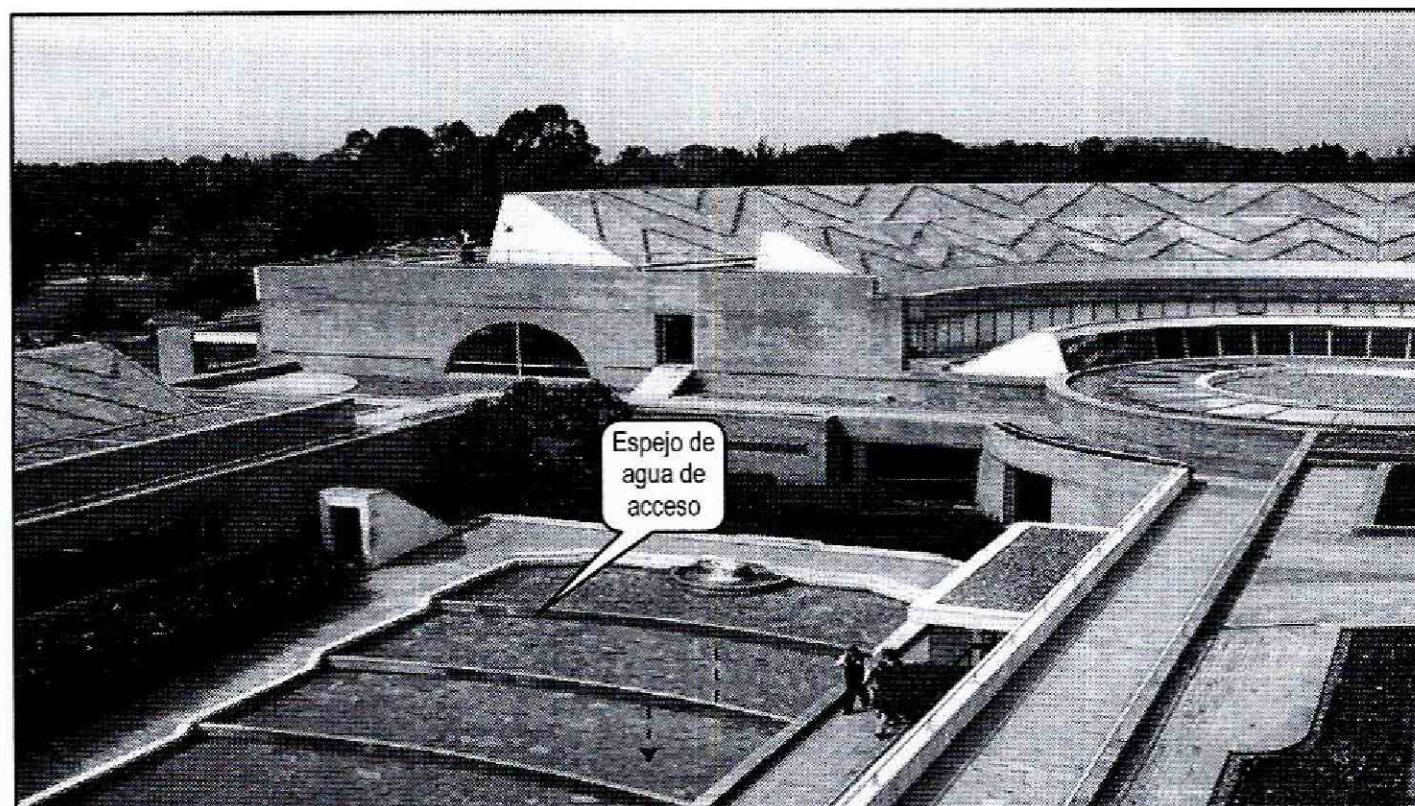
En el sector de acceso a la Biblioteca, se observa un leve asentamiento de tipo diferencial, en el espejo de agua de caída escalonada, reflejado en que el descenso del flujo hacia el nivel inferior, se hace parcialmente (ver fotografía 6). El espejo de agua principal, que circunda la edificación, no es posible llenarlo en su totalidad, debido a un leve asentamiento de tipo diferencial que impide que el fluido de agua llene la parte inicial (ver fotografía 7). Por otro lado, en uno de los senderos adoquinados exteriores del costado noroccidental del primer nivel, se evidencia deformación y crecimiento de organismos vegetales (ver fotografía 7). Hacia la parte exterior, en uno de los espejos de agua elevado y de menor sección que los anteriores, se presenta la pérdida de material de soporte de las vigas del mismo, situación que generó una pérdida leve de horizontalidad hacia el costado noroccidental, así como desplazamientos menores de una de las vigas, en la sección de junta de dilatación, lo cual genera empozamientos que evitan la circulación normal del agua (ver fotografía 8 - 10).

**Fotografía 6.** Vista del espejo de agua del acceso a las instalaciones de la Biblioteca Pública Virgilio Barco, emplazada en el predio de la Avenida Carrera 60 No. 57 - 60, en el Sector Catastral Pablo VI, de la Localidad de Teusaquillo

- A los responsables de la Biblioteca Pública Virgilio Barco, emplazada en el predio de la Avenida Carrera 60 No. 57 - 60, en el Sector Catastral Pablo VI, de la Localidad de Teusaquillo, realizar obras de reparación de las lesiones evidenciadas, así como el mantenimiento preventivo de las instalaciones en general, con el objetivo de garantizar la funcionalidad durante la vida útil de la edificación.

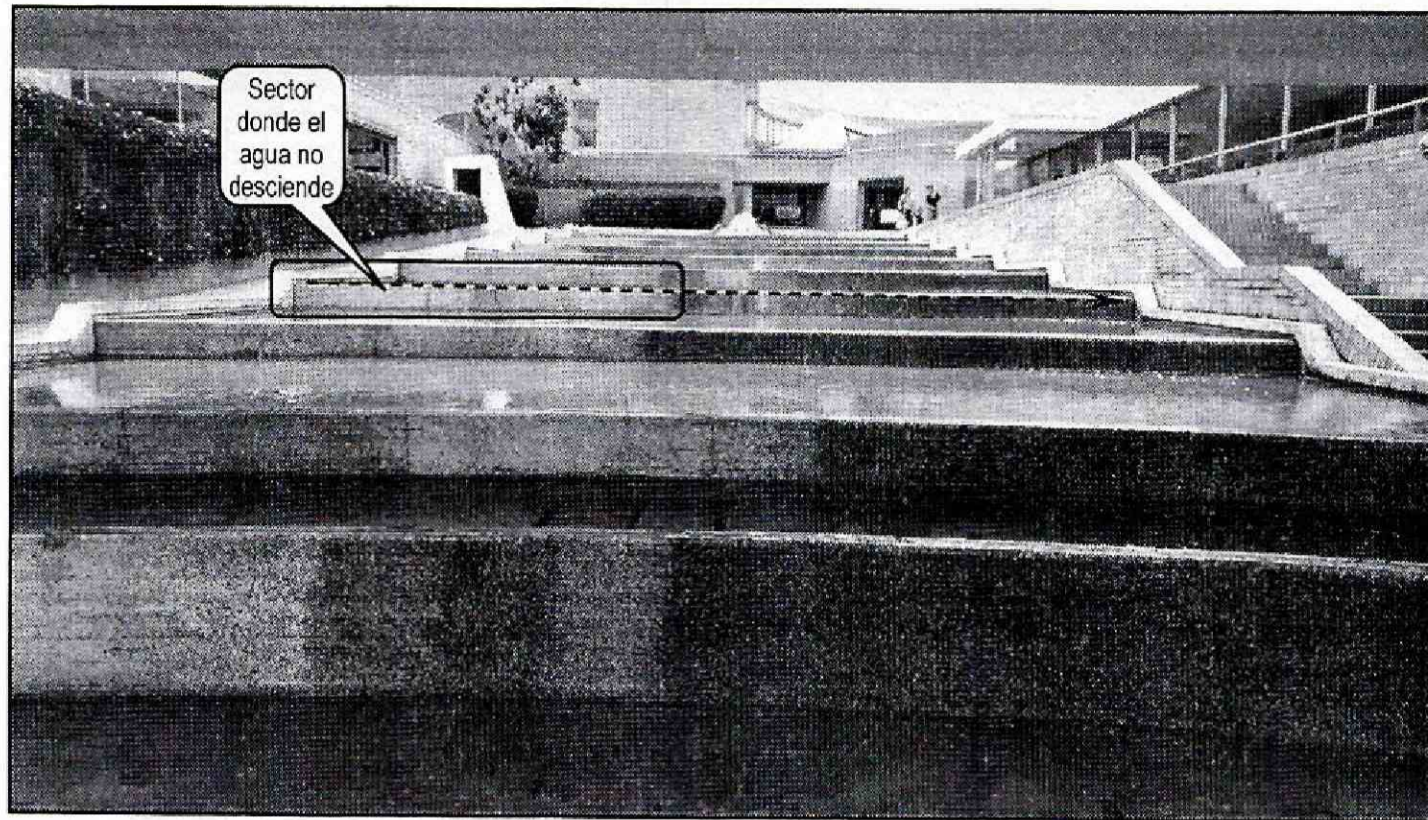
De acuerdo con la información suministrada por los responsables de la Biblioteca, el terreno circundante a la edificación, es un relleno antrópico, lo cual puede estar asociado con la presencia de asentamientos diferenciales en las estructuras evaluadas (espejos de agua perimetrales en concreto, entre otras), fenómenos posiblemente relacionados con deficiencias constructivas o a insuficientes procesos de compactación de los materiales, así como también baja calidad en cuanto a la gradación de los mismos, situación que con base en la inspección visual no es posible precisar.

**Fotografía 7.** Vista del asentamiento diferencial del espejo de agua de acceso de la Biblioteca Pública Virgilio Barco, emplazada en el predio de la Avenida Carrera 60 No. 57 - 60, en el Sector Catastral Pablo VI, de la Localidad de Teusaquillo

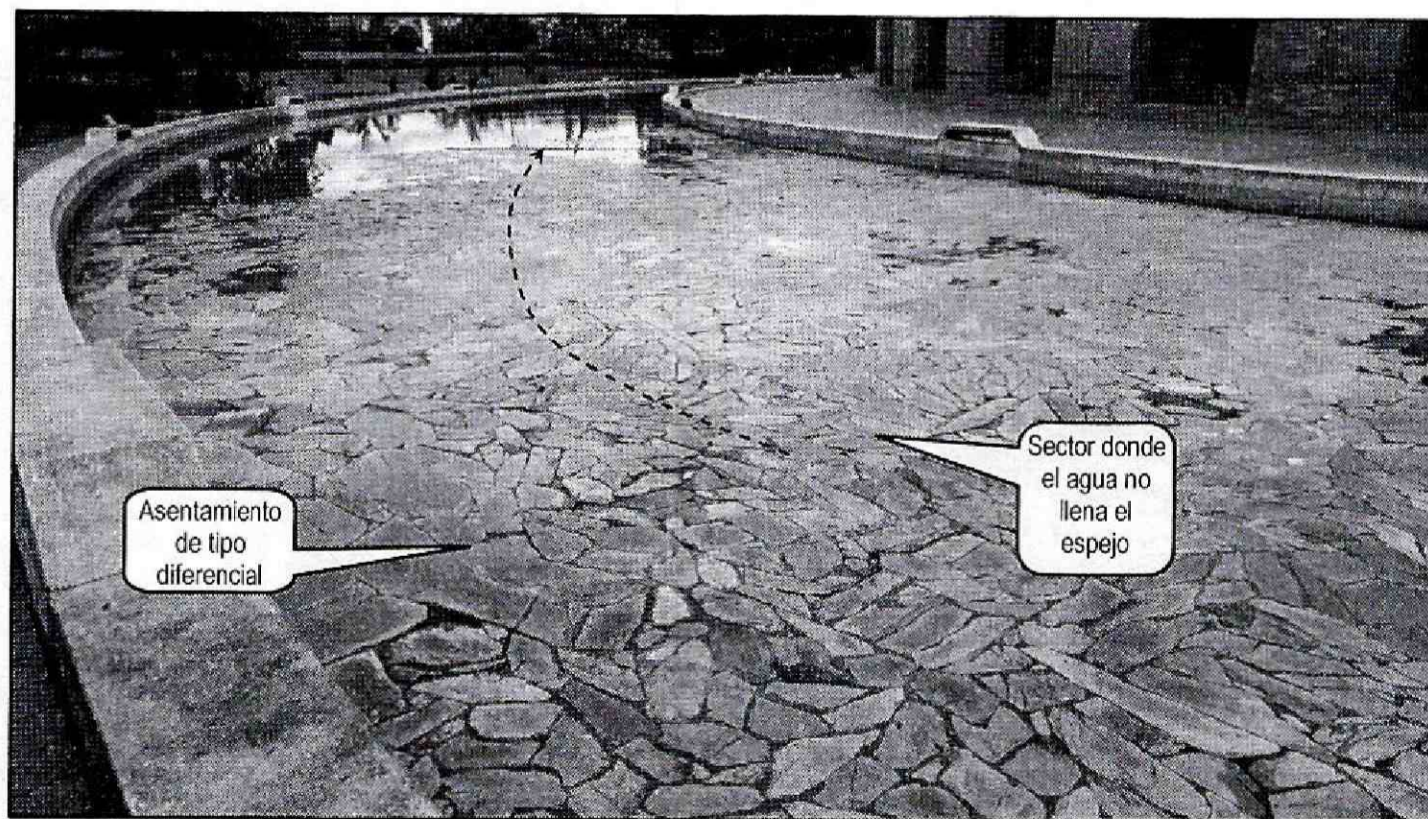
**Fotografía 8.** Vista del asentamiento diferencial del espejo de agua principal, que impide que el sector de inicio del mismo no se llene. Biblioteca Pública Virgilio Barco, emplazada en el predio de la Avenida Carrera 60 No. 57 - 60, en el Sector Catastral Pablo VI, de la Localidad de Teusaquillo

- A los responsables de la Biblioteca Pública Virgilio Barco, emplazada en el predio de la Avenida Carrera 60 No. 57 - 60, en el Sector Catastral Pablo VI, de la Localidad de Teusaquillo, mantener hidratadas las pizarras del espejo de agua principal, en el sector donde no es posible llenarlo, con el fin de evitar erosiones que puedan comprometer sus características físicas y mecánicas.

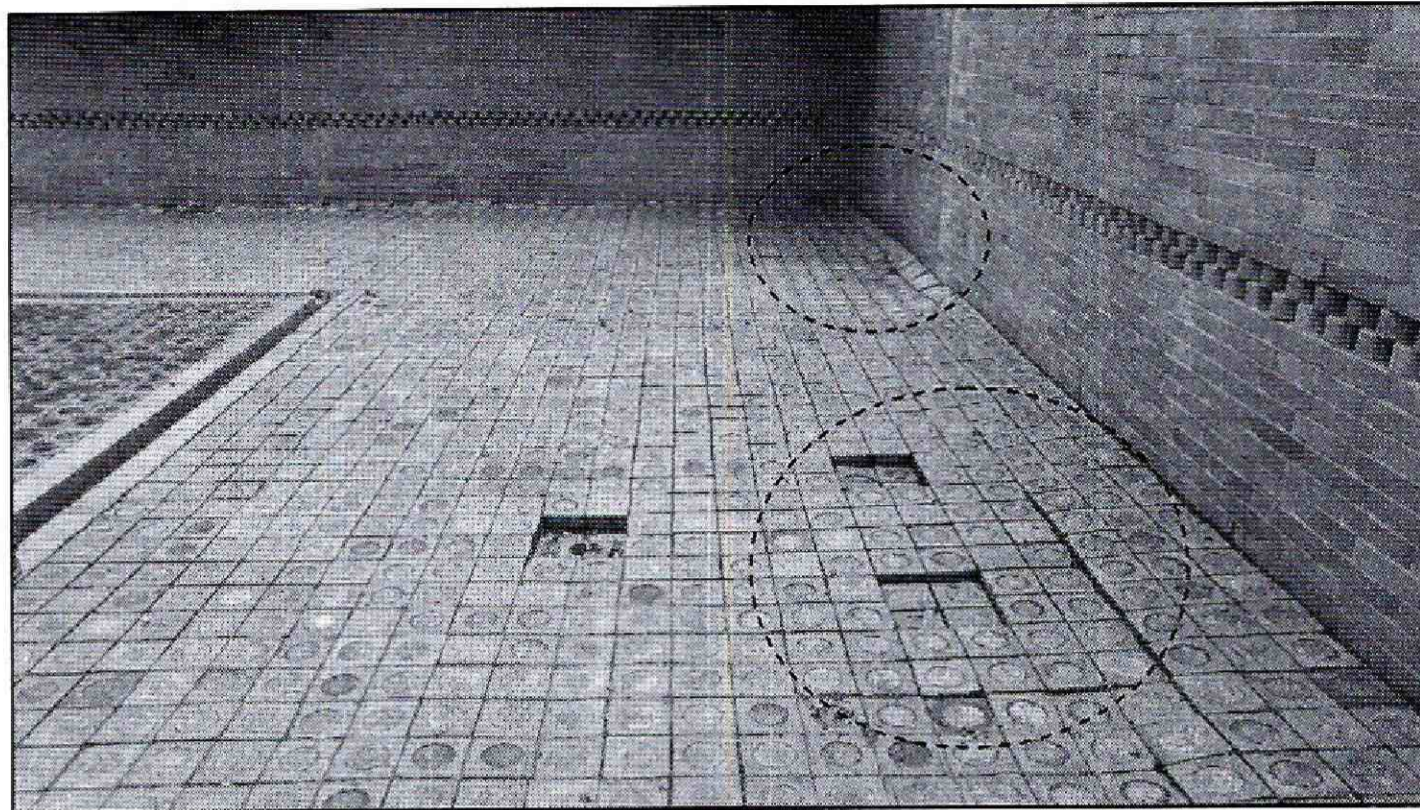
Dentro de las posibles causas, de las lesiones evidenciadas en la Biblioteca y relacionadas con las deformaciones en caminos adoquinados, se tiene insuficientes medidas de evacuación de aguas de escorrentía superficial, lo cual facilita el crecimiento de organismos vegetales, así como saturación de los adoquines. Para el caso del desnivel en una de las vigas, de uno de los espejos de agua mencionados, se tiene la pérdida de material de soporte, lo cual generó un asentamiento de tipo diferencial, así como los empozamientos evidenciados.

**Fotografía 7.** Vista de las deformaciones en sectores adoquinados de la Biblioteca Pública Virgilio Barco, emplazada en el predio de la Avenida Carrera 60 No. 57 - 60, en el Sector Catastral Pablo VI, de la Localidad de Teusaquillo

- Deformaciones adicionales en sectores exteriores adoquinados de la Biblioteca, producto de las deficientes medidas de evacuación de aguas de escorrentía superficial, así como la aparición de grietas en muros de cerramiento construidos en mampostería, que colindan con el terreno de relleno, por la falta de filtros o diseños de terrazas, que eviten el contacto directo y posibles empujes con el mismo.

- A los responsables de la Biblioteca Pública Virgilio Barco, emplazada en el predio de la Avenida Carrera 60 No. 57 - 60, en el Sector Catastral Pablo VI, de la Localidad de Teusaquillo, implementar mejoramiento de los sistemas de evacuación de aguas superficiales y subsuperficiales, así como obras que eviten el contacto directo del terreno de relleno, con los muros de mampostería cercanos, con el fin de evitar humedades, grietas o fisuras, que puedan comprometer la estabilidad de los mismos.

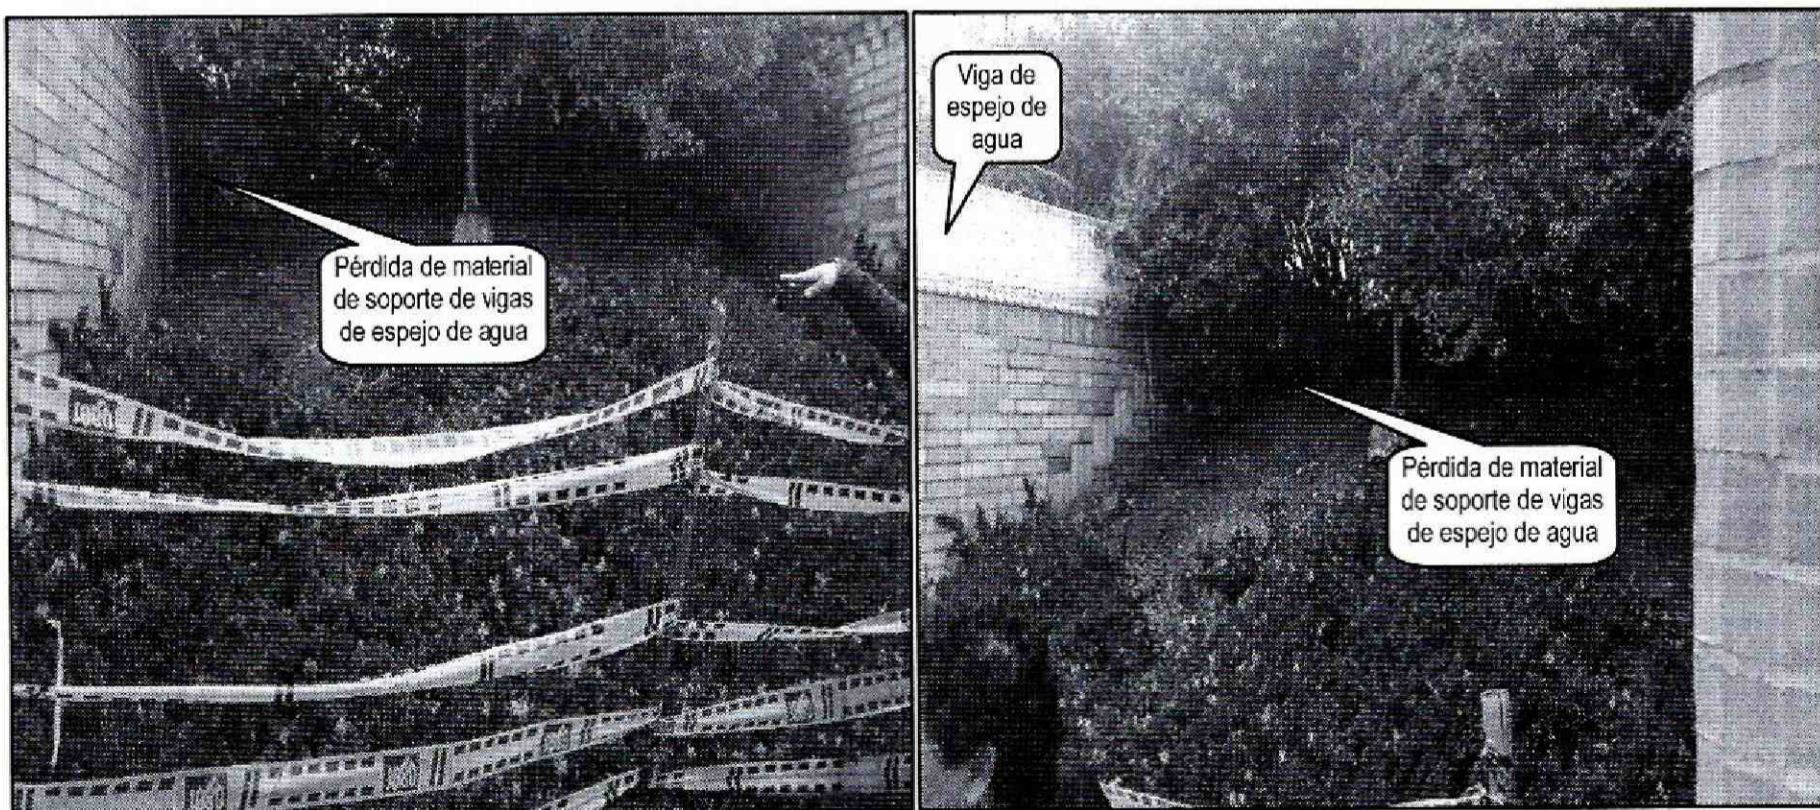
Con base en la inspección visual realizada, no es posible determinar si el terreno de relleno, que colinda directamente con algunos muros perimetrales del costado noroccidental, cuenta con las medidas de estabilización y/o de manejo de aguas de escorrentía superficial y subsuperficial, razón por la que se hace necesario, realizar los análisis respectivos que permitan establecer, si se hace necesario la implementación de terrazas o de sistemas de evacuación de aguas, para evitar futuras afectaciones en los muros de mampostería de ese costado.

**Fotografía 8 y 9.** Vista del relleno colindante por el costado noroccidental, donde se apoya parte del espejo de agua circundante, el cual perdió soporte generando asentamientos diferenciales. Biblioteca Pública Virgilio Barco, emplazada en el predio de la Avenida Carrera 60 No. 57 - 60, en el Sector Catastral Pablo VI, de la Localidad de Teusaquillo

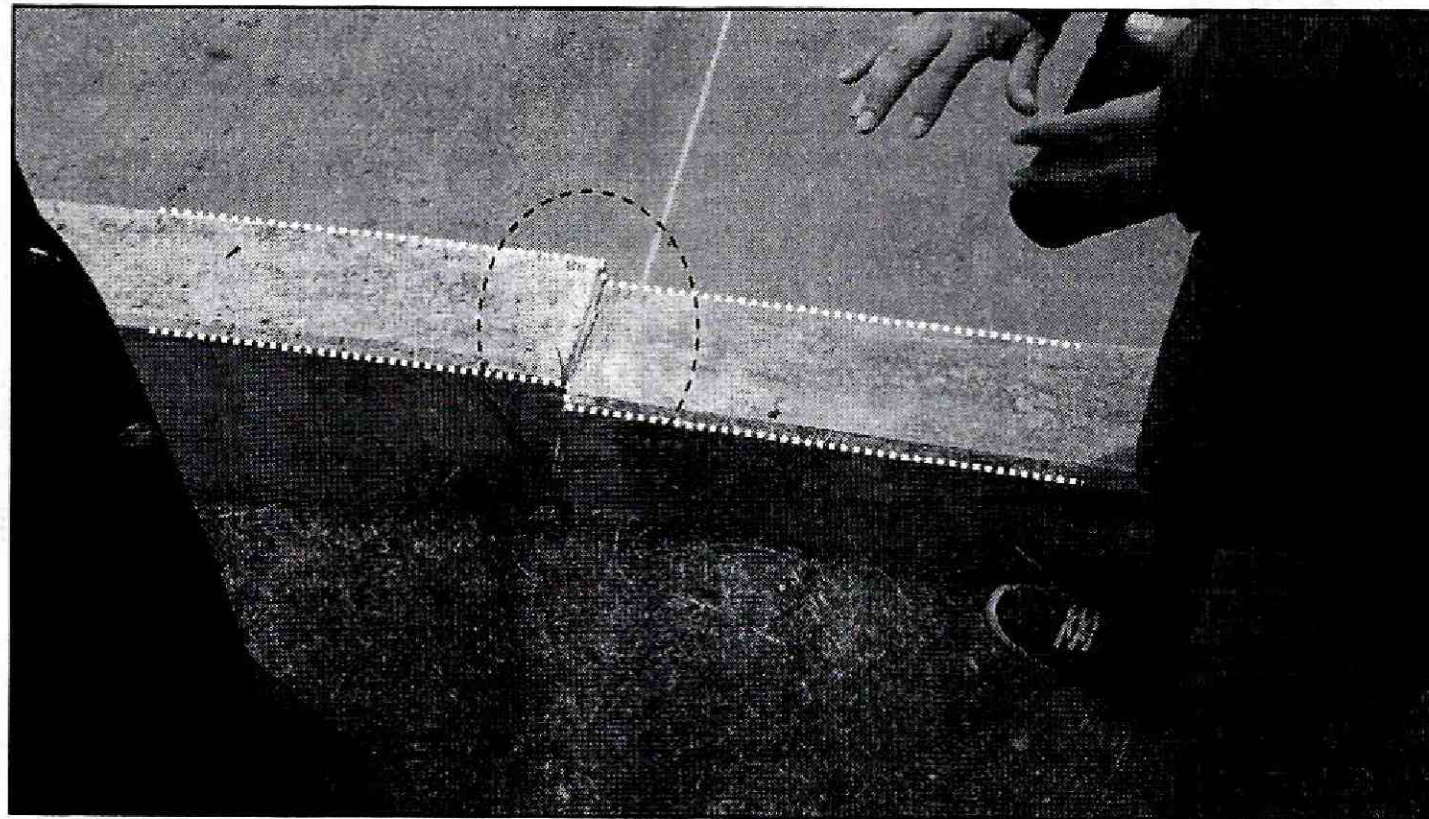
**Fotografía 10.** Vista de una de las vigas que conforman el espejo de agua circundante, la cual presentó una separación en la sección de junta. Biblioteca Pública Virgilio Barco, emplazada en el predio de la Avenida Carrera 60 No. 57 - 60, en el Sector Catastral Pablo VI, de la Localidad de Teusaquillo

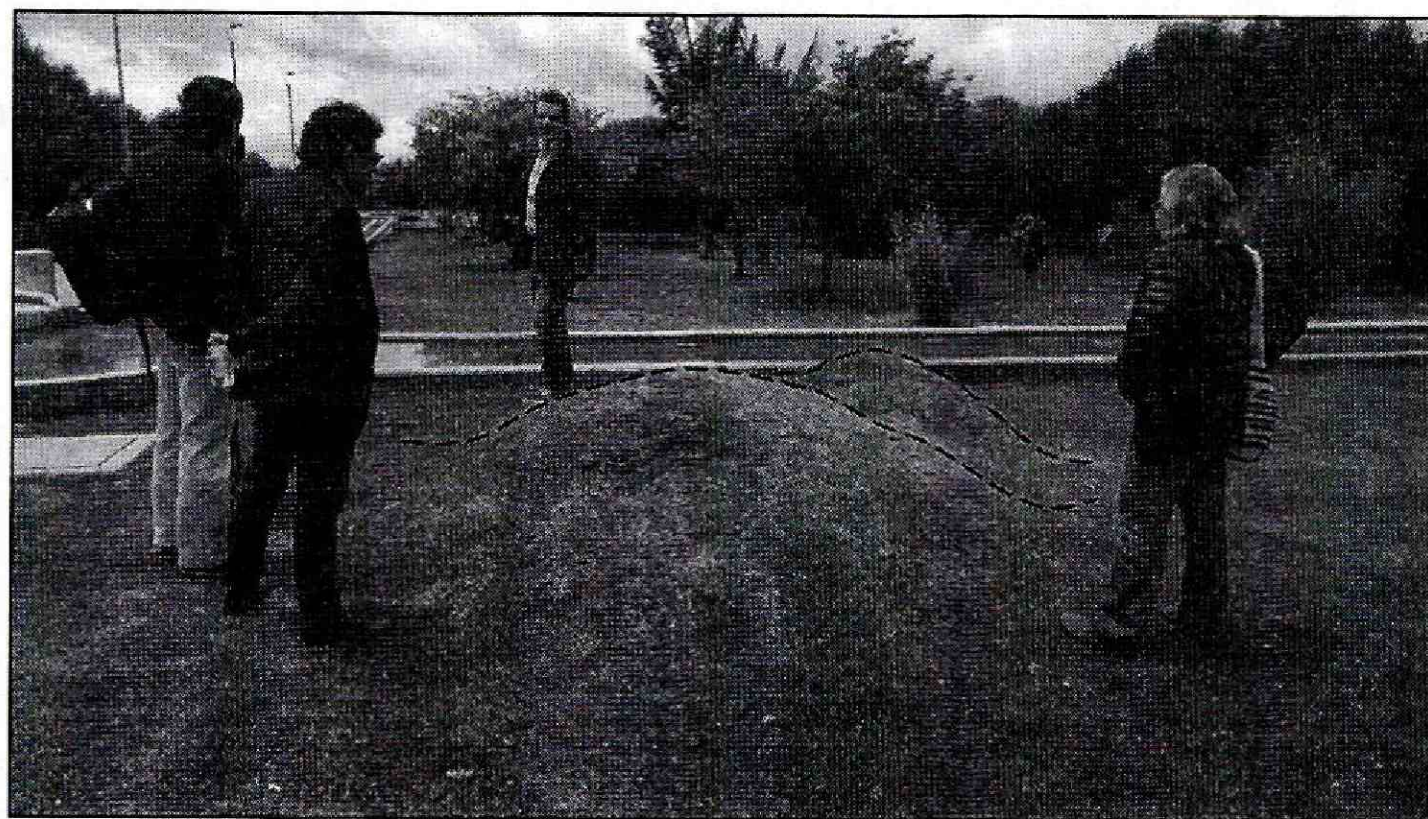
Hacia el sector noroccidental, el terreno colindante evidencia un montículo, posiblemente producto de un antiguo acopio de material, que posteriormente fue cubierto naturalmente por vegetación (ver fotografía 11). Se descarta la posibilidad de que este montículo, esté asociado a levantamientos del terreno, dado a que no se encontró ningún otro indicio sobre el suelo o en la infraestructura cercana, que sugiera la presencia de los mismos.

**Fotografía 11.** Vista del montículo evidenciado, generado posiblemente por acopio de material. Biblioteca Pública Virgilio Barco, emplazada en el predio de la Avenida Carrera 60 No. 57 - 60, en el Sector Catastral Pablo VI, de la Localidad de Teusaquillo. No se observan deformaciones adicionales
