DIAGNÓSTICO TÉCNICO - DI No. 8422
SUBDIRECCIÓN DE ANÁLISIS DE RIESGOS Y EFECTOS DEL
CAMBIO CLIMÁTICO
COORDINACIÓN DE ASISTENCIA TÉCNICA
RADICADO IDIGER 2015ER13249

DIRECCIÓN	Colegio Simón Bolívar Carrera 92 No. 87 A - 60	ÁREA DIRECTA	0.01 Ha		
SECTOR CATASTRAL	Quirigua	POBLACIÓN ATENDIDA	800		
UPZ	29 – El Minuto de Dios	FAMILIAS	0	ADULTOS	25
LOCALIDAD	10 – Engativá	NIÑOS	775		
CHIP	AAA0064EUKL	PREDIOS EVALUADOS	1		
		OFICIO REMISORIOS	CR-21259

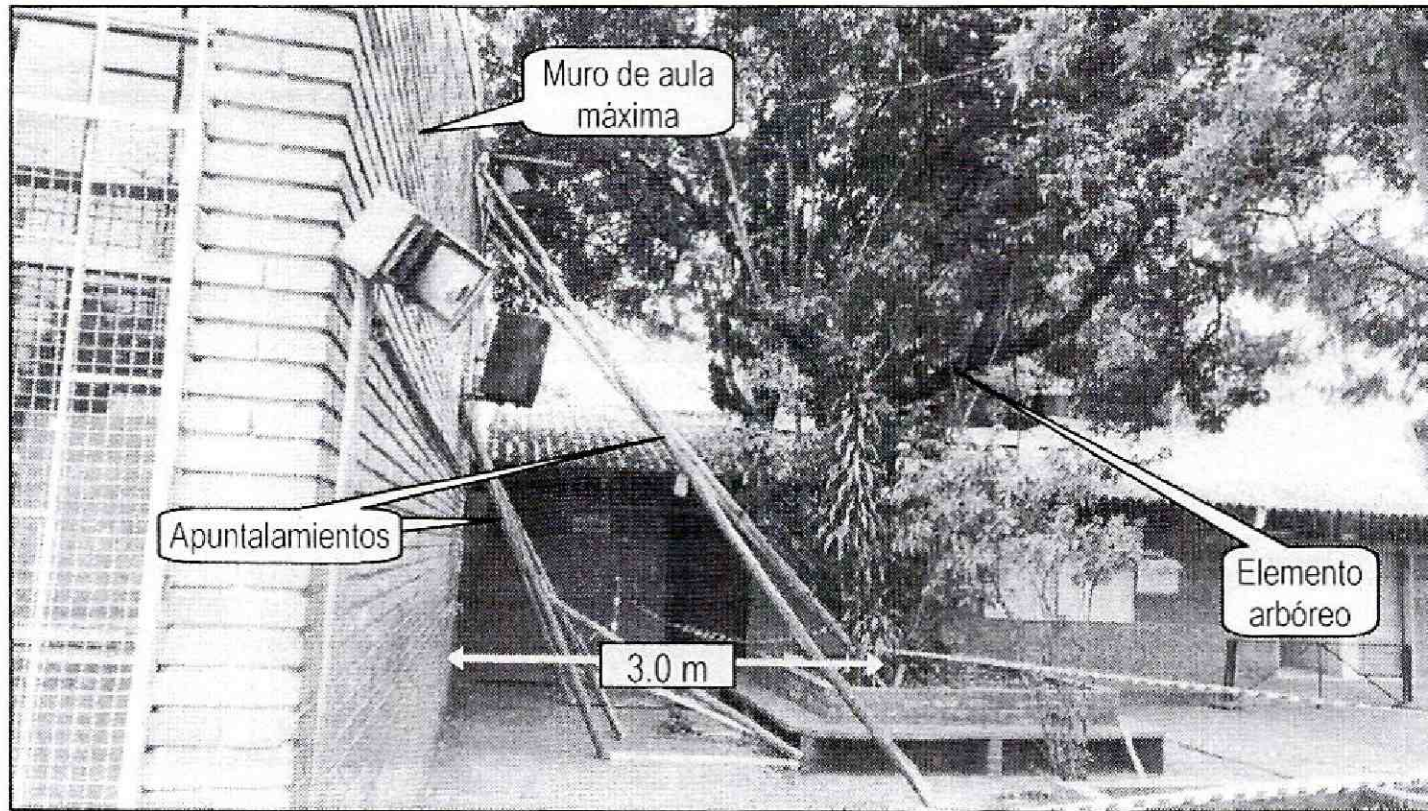
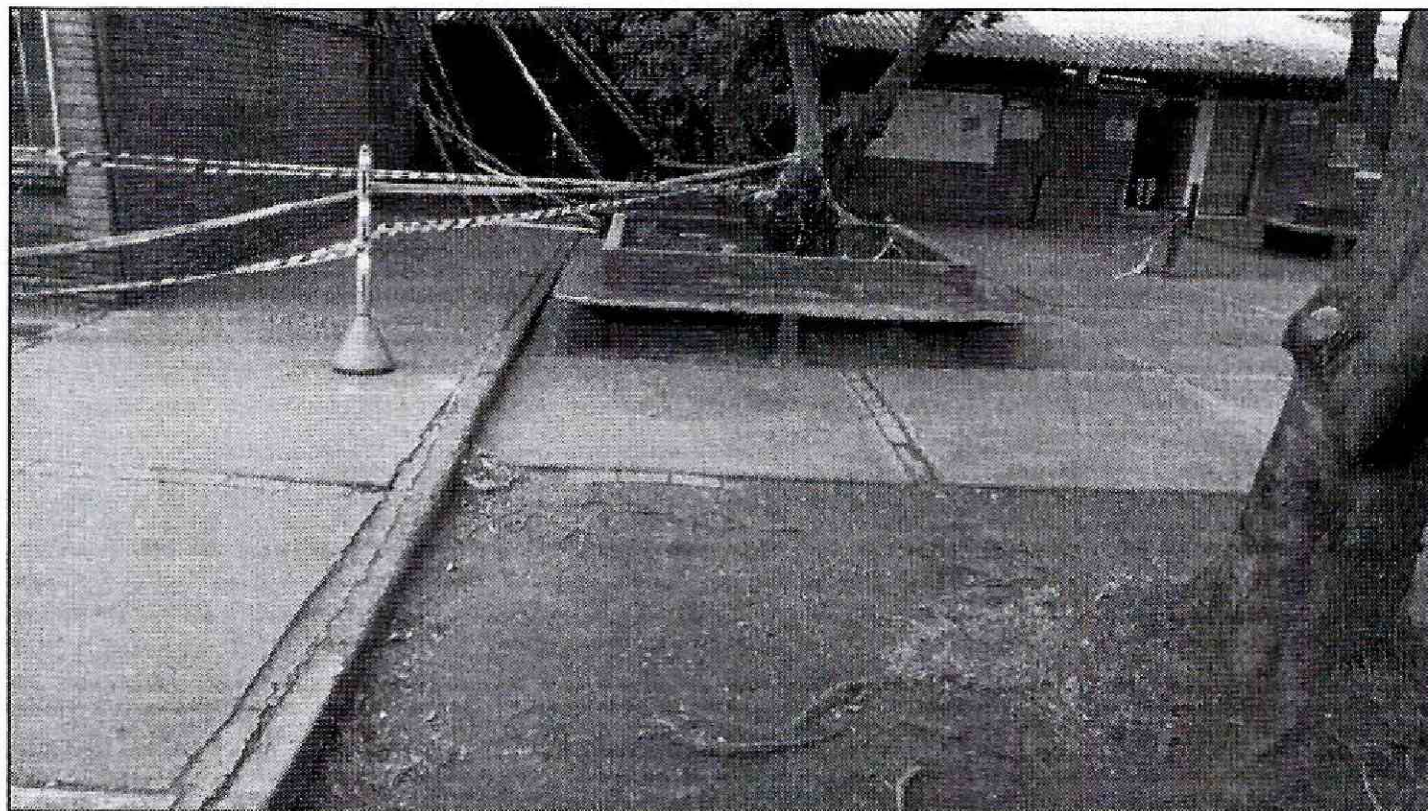
En atención al radicado IDIGER No. 2015ER13249, personal del Instituto Distrital de Gestión de Riesgos y Cambio Climático IDIGER, realizó visita técnica, el día 04 de Agosto de 2015, al Colegio Simón Bolívar, ubicado en la Carrera 92 No. 87 A - 60 del Sector Catastral Quirigua de la Localidad de Engativá, encontrando siete (7) edificaciones independientes construidas en su mayoría en el año 1980 (fecha anterior a la entrada en vigencia de las primeras reglamentaciones de sismo resistencia del año 1984) y algunas aulas de clase en el año 2000. Todas las edificaciones tienen un (1) nivel, construidas en mampostería parcialmente confinada mediante vigas de coronación, donde se adosan cerchas metálicas para el apoyo de la cubierta liviana en tejas de fibrocemento. El colegio cuenta con un aula máxima, que en la actualidad es usada como salón de profesores. Las aulas de clase, se construyeron mediante mampostería confinada parcialmente, con columnas en concreto y cubierta tipo liviana. Al interior del Colegio, se encuentran sembrados elementos arbóreos que sobrepasan en altura a las edificaciones que componen la Institución Educativa. Contiguo al aula máxima, en el costado oriental, a 3.0 metros de distancia, se encuentran dos (2) árboles robustos de altura cercana a los 9.0 metros (ver fotografía 2 y 3).

Fotografía 2. Vista del muro afectado del aula máxima con relación a la ubicación del elemento arbóreo sembrado al interior de las instalaciones del Colegio Simón Bolívar ubicado en la Carrera 92 No. 87 A - 60 del Sector Catastral Quirigua de la Localidad de Engativá

Fotografía 3. Vista del muro afectado del aula máxima con relación a la ubicación del elemento arbóreo sembrado al interior de las instalaciones del Colegio Simón Bolívar ubicado en la Carrera 92 No. 87 A - 60 del Sector Catastral Quirigua de la Localidad de Engativá

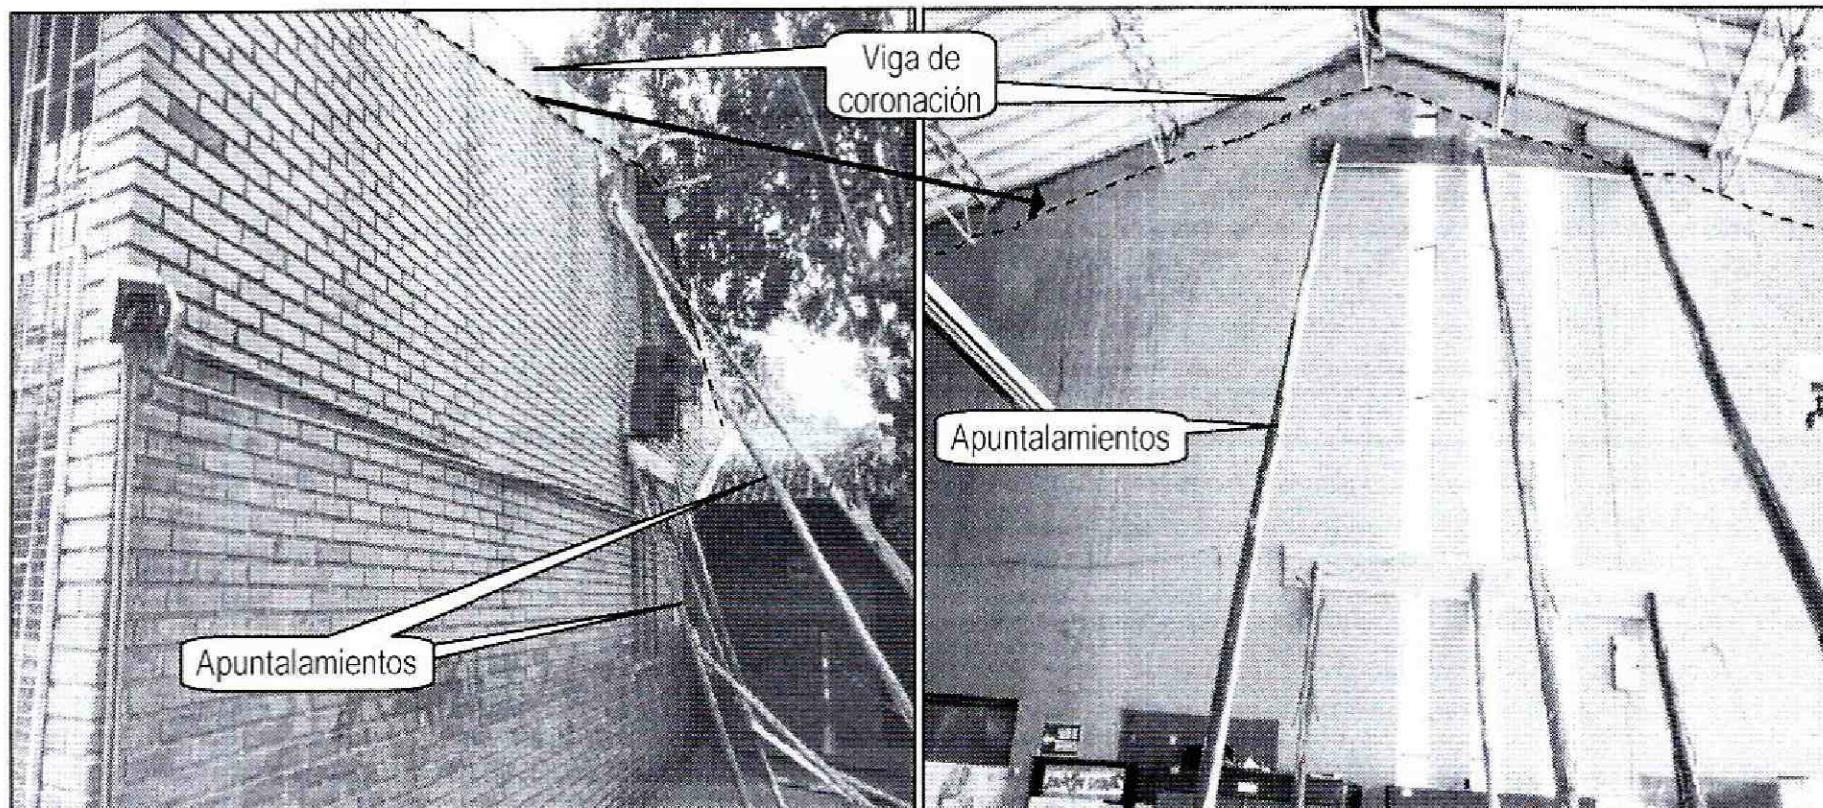
En el aula máxima, se evidencia una dilatación del muro oriental con la viga de coronación, lo cual desestabilizó el mismo, generando pérdida leve de verticalidad

(ver fotografías 4 y 5). Hacia la parte externa del salón, en el costado oriental, se observa que donde está sembrado uno de los árboles, hay hundimientos y desniveles de las losas de concreto circundantes (ver fotografías 6 y 7). Debido a estas afectaciones que comprometen la totalidad del muro de cerramiento oriental del salón, se instalaron apuntalamientos con elementos de madera, para evitar el colapso del mismo (ver fotografías 8 y 9).

Fotografía 4 y 5. Vista de la afectación en el muro de cerramiento del costado oriental del aula máxima del Colegio Simón Bolívar ubicado en la Carrera 92 No. 87 A - 60 del Sector Catastral Quirigua de la Localidad de Engativá 72640342201

- La estabilidad estructural y funcionalidad del aula máxima del Colegio Simón Bolívar ubicado en la Carrera 92 No. 87 A - 60 del Sector Catastral Quirigua de la Localidad de Engativá, se encuentran comprometidas en la actualidad, por las lesiones relacionadas con la presencia de fisuras y grietas en el sector de junta

entre el muro de cerramiento perimetral del costado oriental y la viga de coronación.

- A los responsables del Colegio Simón Bolívar ubicado en la Carrera 92 No. 87 A - 60 del Sector Catastral Quirigua de la Localidad de Engativá, acatar la recomendación de restricción parcial de uso del aula máxima y del laboratorio de física, hasta tanto se implementen las acciones que garanticen la estabilidad y funcionalidad de dichos espacios.

- A la Dirección de Construcción y Conservación de establecimientos educativos de la Secretaría de Educación Distrital y a los responsables del Colegio Simón Bolívar, ubicado en la Carrera 92 No. 87 A - 60 del Sector Catastral Quirigua de la Localidad de Engativá, realizar obras de reparación de las lesiones evidenciadas, así como el mantenimiento preventivo de sus instalaciones, con el objetivo de garantizar la funcionalidad y seguridad en general de las estudiantes y demás personal que labora en el Colegio.

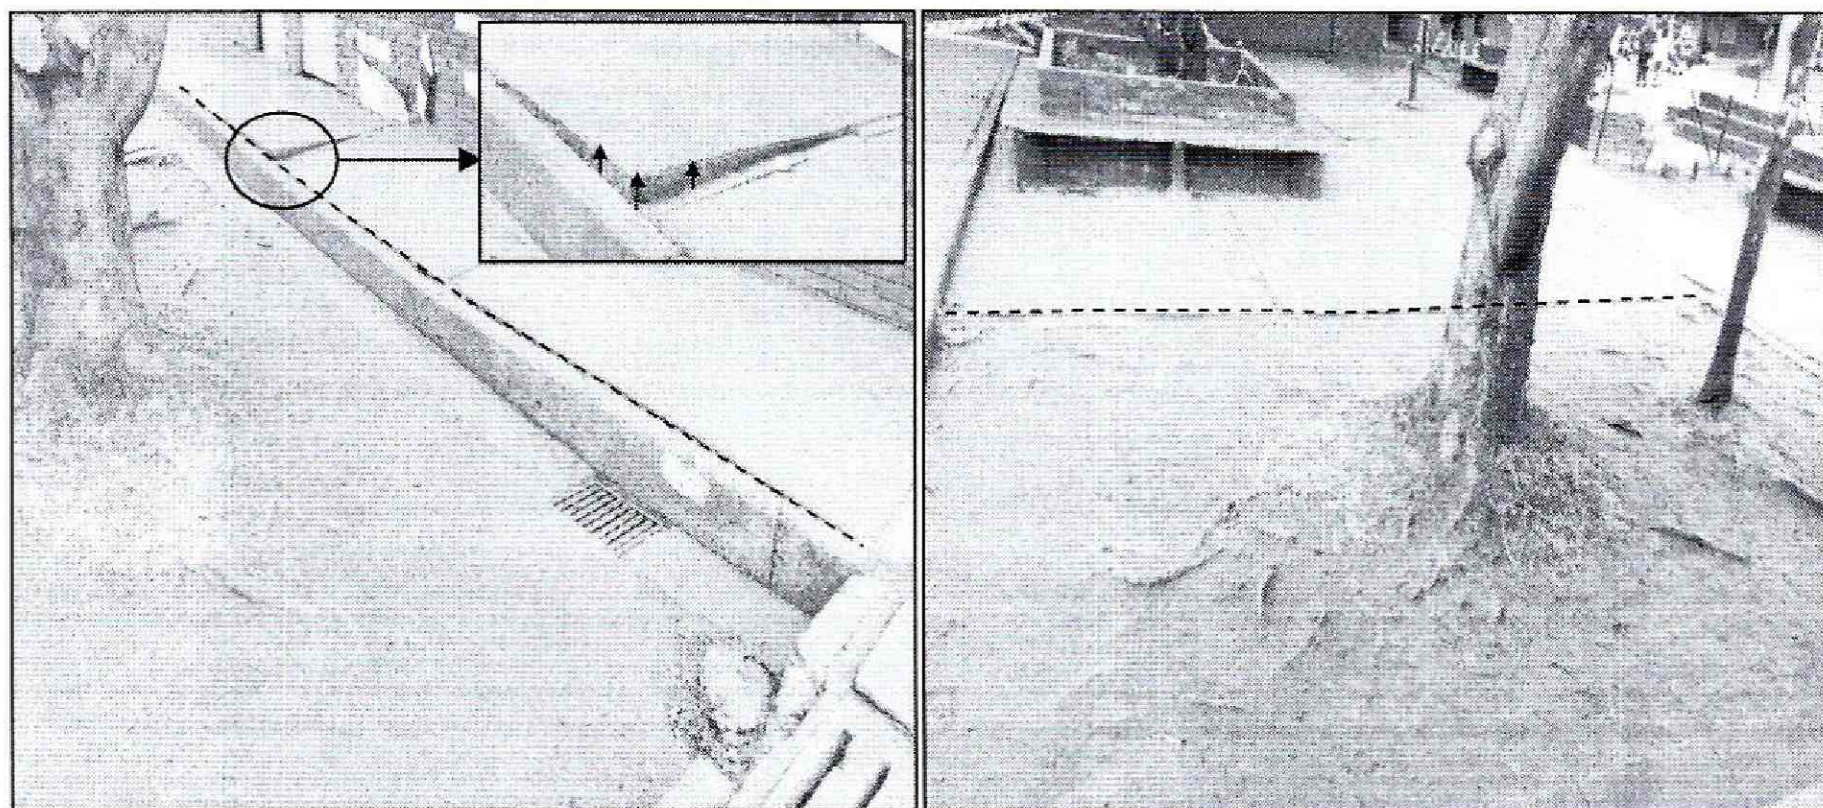
Dentro de las posibles causas de las lesiones evidenciadas en el Colegio, se tienen los movimientos del suelo de fundación, debido al crecimiento y hundimientos que ocasionan las raíces de los árboles cercanos a los sectores donde se presentan las afectaciones, lo cual también se ve reflejado en los desniveles en las losas de concreto de paso peatonal. Esta situación, se suma a las deficiencias constructivas inherentes a la fecha en que se edificaron algunas aulas, las cuales se relacionan con la falta o insuficientes sistemas de confinamiento y amarres de la mampostería.

Fotografía 6 y 7. Vista de los hundimientos en sectores peatonales que están cercanos a los árboles del Colegio Simón Bolívar ubicado en la Carrera 92 No. 87 A - 60 del Sector Catastral Quirigua de la Localidad de Engativá

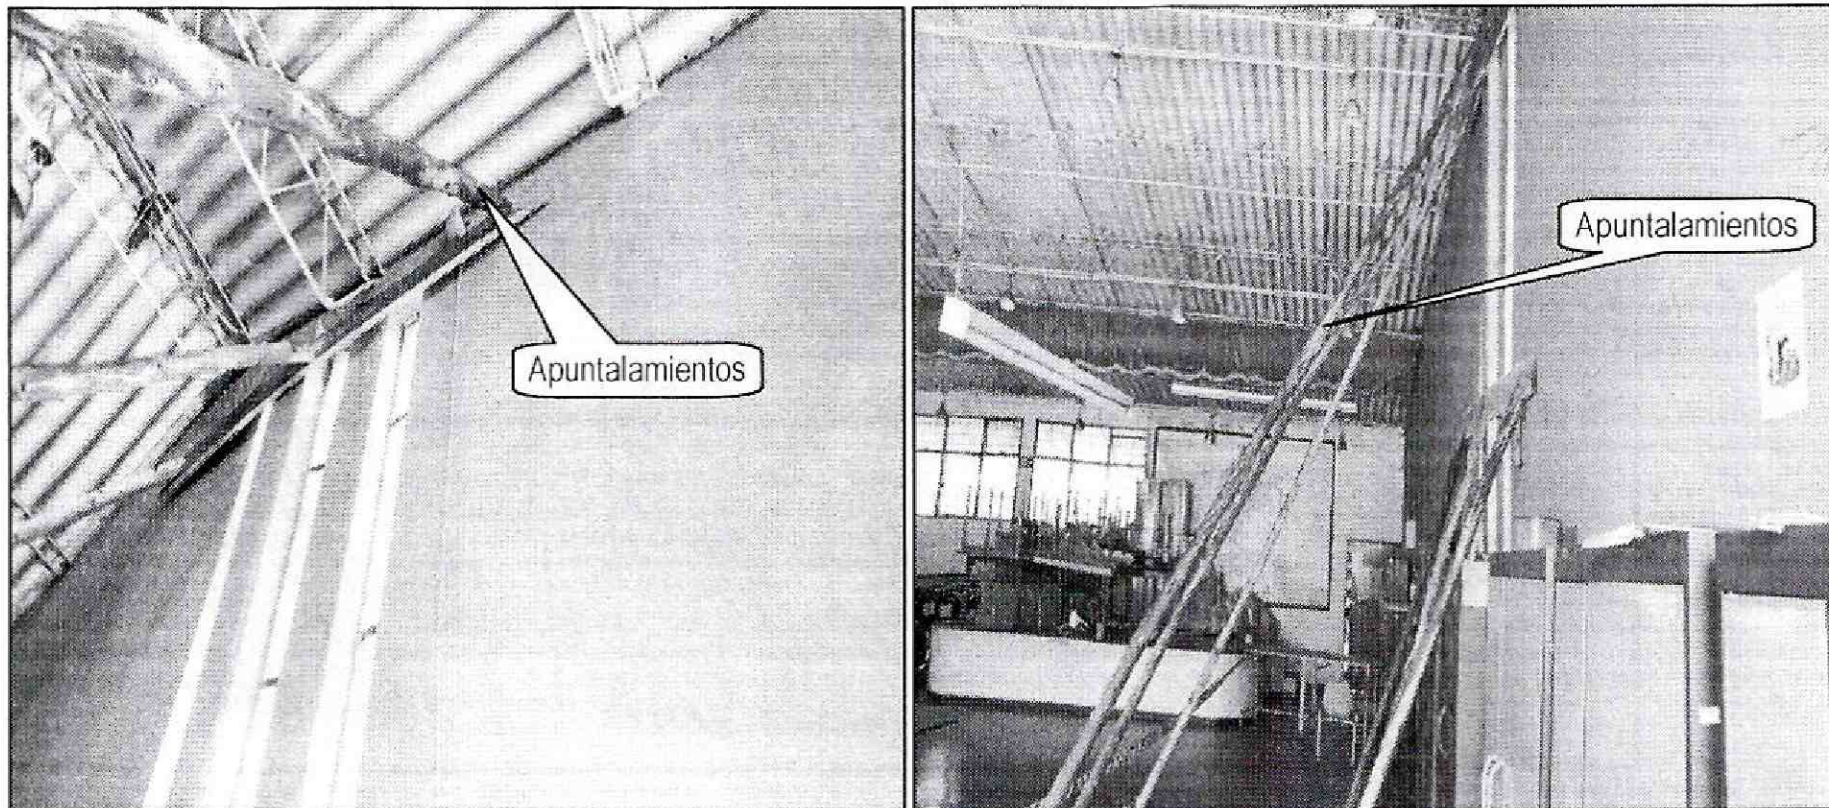
Fotografía 8 y 9. Vista de los apuntalamientos instalados en el muro de cerramiento del costado oriental del aula máxima del Colegio Simón Bolívar ubicado en la Carrera 92 No. 87 A - 60 del Sector Catastral Quirigua de la Localidad de Engativá 72640342201

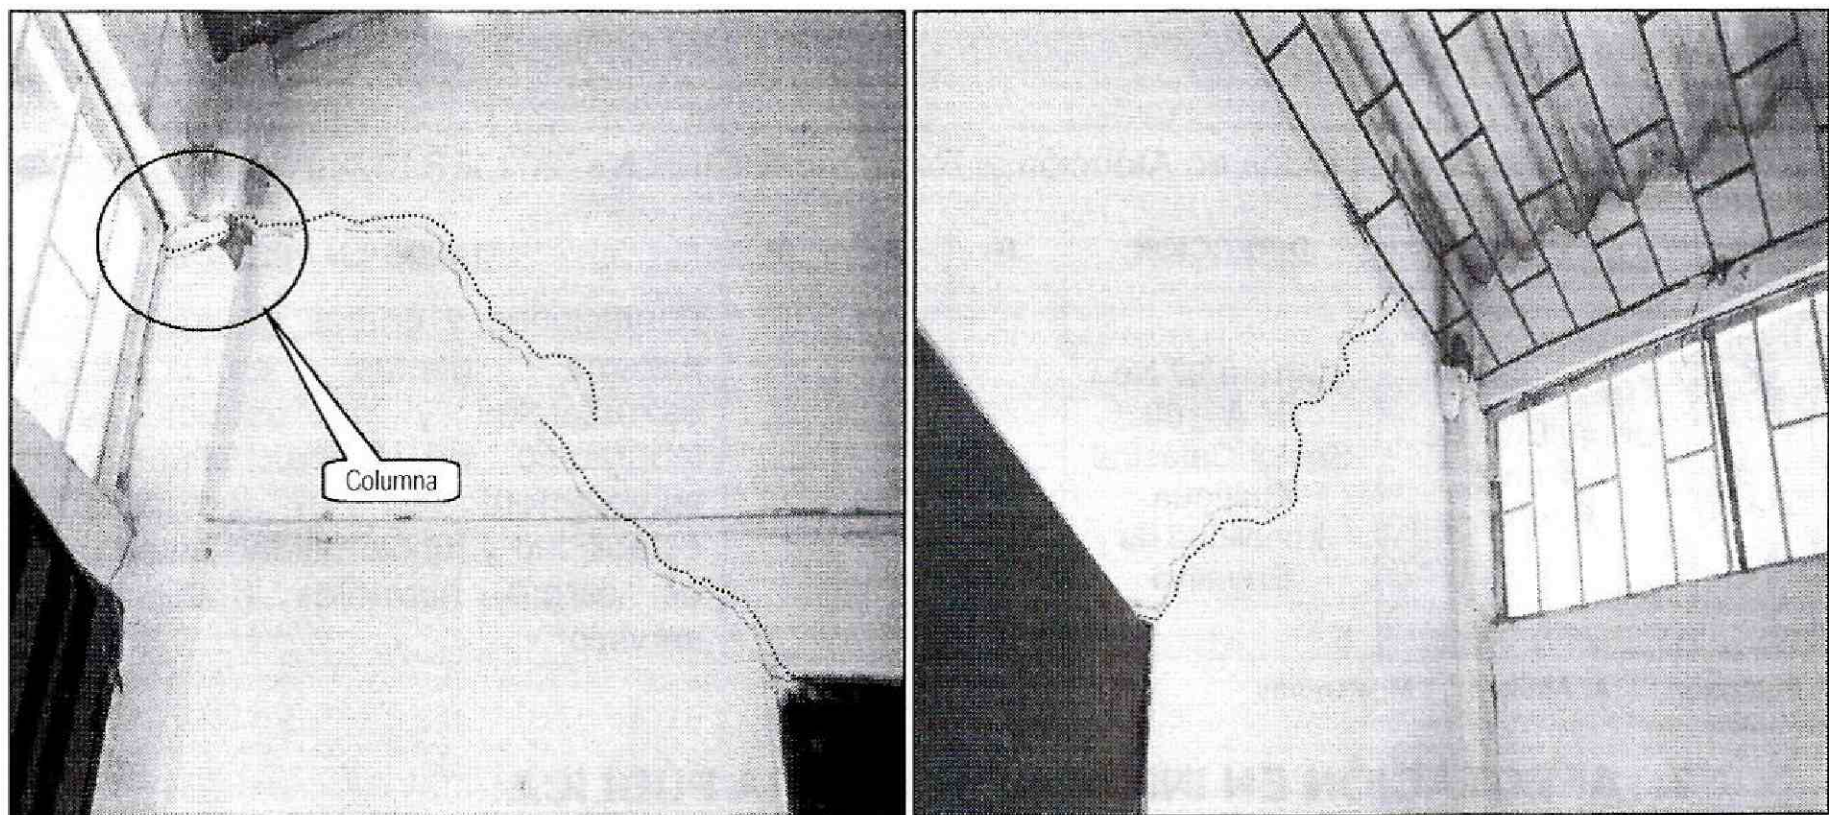
En el laboratorio de física, se presentan grietas de tendencia escalonada, en muros de cerramiento perimetral, de aberturas cercanas a los 2.0 milímetros (ver fotografías 10 y 11). Hacia el costado sur del laboratorio, se encuentran algunos elementos arbóreos con altura aproximada de 5.0 metros, que presentan pérdida de verticalidad (ver fotografía 12).

Fotografía 10 y 11. Vista de las grietas en el laboratorio de física que comprometen un elemento estructural. Colegio Simón Bolívar ubicado en la Carrera 92 No. 87 A - 60 del Sector Catastral Quirigua de la Localidad de Engativá

- La estabilidad estructural y funcionalidad del laboratorio de física, del Colegio Simón Bolívar ubicado en la Carrera 92 No. 87 A - 60 del Sector Catastral Quirigua de la Localidad de Engativá, se encuentran comprometidas en la actualidad, por las lesiones relacionadas con la presencia de fisuras y grietas en muros y una de las columnas del mismo.
- Ante la ocurrencia de cargas dinámicas (sismo, trepidaciones antrópicas, etc.), las instalaciones del Colegio Simón Bolívar ubicado en la Carrera 92 No. 87 A - 60 del Sector Catastral Quirigua de la Localidad de Engativá, puede presentar afectaciones tanto en elementos estructurales como en elementos no estructurales, los cuales eventualmente pueden comprometer su funcionalidad y estabilidad general y/o parcial. Situaciones anteriores que con base en la inspección visual no es posible asegurar.

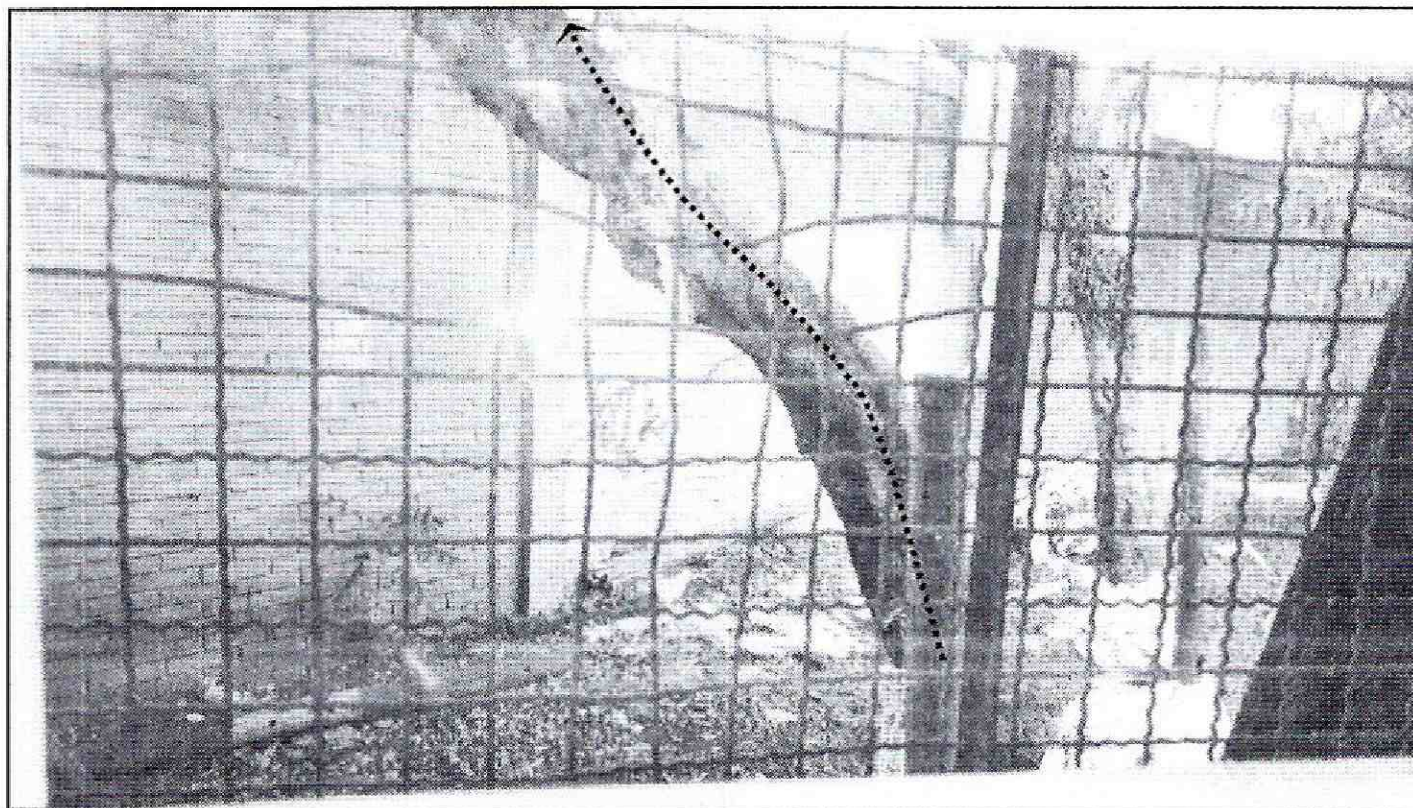
Fotografía 12. Vista del elemento arbóreo que ha perdido verticalidad y que está cerca al laboratorio de física del Colegio Simón Bolívar ubicado en la Carrera 92 No. 87 A - 60 del Sector Catastral Quirigua de la Localidad de Engativá
