<h2>DIAGNÓSTICO TÉCNICO</h2>	Código:	GAR-FT - 03
		Versión:	03
		Fecha de revisión:	01/10/2014

En atención a un apoyo institucional, personal del Instituto Distrital de Gestión de Riesgos y Cambio Climático IDIGER, realizó visita técnica el día 18 de Agosto de 2015 al sector localizado en la Avenida Calle 26 entre la Carrera 69 y la Carrera 69D, en el sector catastral Jardín Botánico de la Localidad Engativá, encontrando que corresponde a una zona relativamente plana, consolidada urbanísticamente, con vías de acceso vehicular pavimentadas; identificándose que sobre el carril izquierdo de la calzada norte de tránsito lento de la Avenida Calle 26, en un tramo de 150 m. aproximadamente, se presentan fracturas, ondulaciones y hundimientos en las placas de concreto que conforman el pavimento. (ver fotografía 1 a 4).

DI-8423

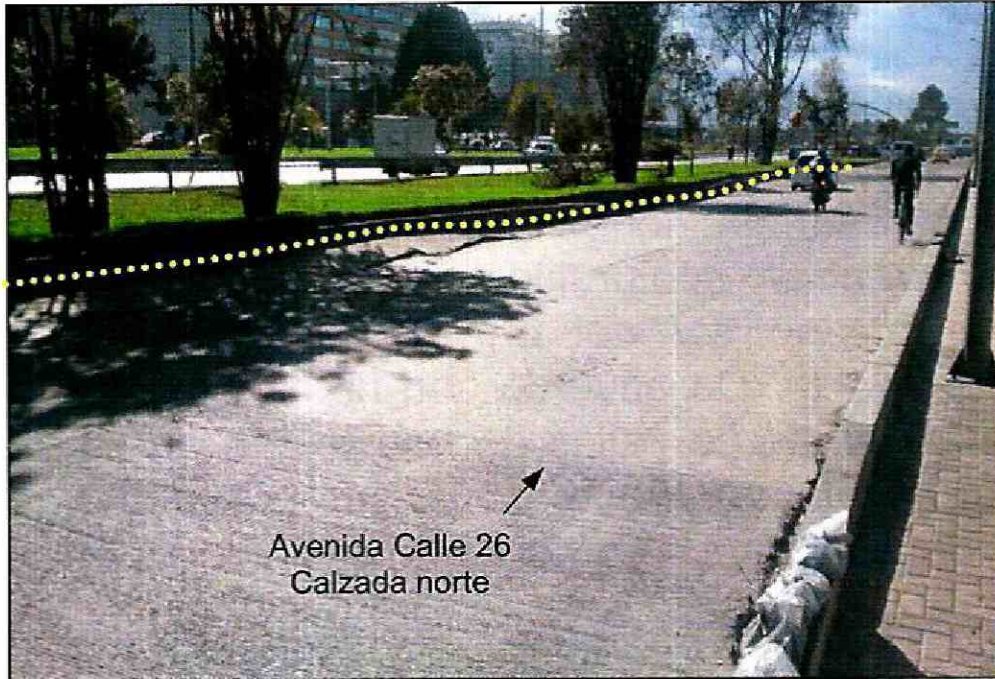
Si bien las ondulaciones, hundimientos y fracturas observadas sobre las losas de pavimento del carril izquierdo de la calzada norte de tránsito lento de la Avenida Calle 26, entre la Carrera 69 y la Carrera 69D, en la actualidad no interrumpen el tráfico de vehículos, es posible que dichos daños se puedan incrementar y ser favorecidos en mayor medida por el alto tráfico de vehículos que presenta dicha vía, situación que podría dificultar el tránsito normal y disminuir considerablemente la velocidad de flujo vehicular.

Entre las posibles causas por las cuales se presentan las ondulaciones, hundimientos y fracturas observadas sobre el carril izquierdo de la calzada norte de tránsito lento de la Avenida Calle 26, entre la Carrera 69 y la Carrera 69D, se encuentran los posibles desconfinamientos del terreno, asociados a las obras de excavación del proyecto Elemento, filtraciones de agua procedentes de redes de acueducto y alcantarillado que se encuentran instaladas, así como de los altos niveles freáticos en el sector, además de la carga transmitida a las losas del pavimento dado el alto tráfico vehicular que presenta dicha vía.

Fotografía 1. Ondulaciones y hundimientos observados hacia el carril izquierdo de la calzada norte de tráfico lento de la Avenida Calle 26, entre la Carrera 69 y la Carrera 69D, en el sector catastral Jardín Botánico de la Localidad Engativá.

- Al Instituto de Desarrollo Urbano - IDU, identificar el responsable de determinar la capacidad y desempeño de la calzada norte de la Avenida Calle 26 entre la Carrera 69 y la Carrera 69D, en el sector catastral Jardín Botánico de la Localidad Engativá, para lo cual es necesario adelantar estudios detallados que determinen la causa de las afectaciones que dicha vía presenta; estudios que deben determinar el tipo de intervenciones a implementarse con el fin de reparar y llevar la vía a los niveles de seguridad y funcionalidad requeridos, garantizando que se cumplan los requerimientos establecidos en la Ley 400 de 1997 en el Decreto No. 926 del 19 de marzo de 2010, Reglamento Colombiano de Construcción Sismo Resistente NSR-10, de acuerdo con la normatividad vigente, para lo cual se deben tramitar los permisos y licencias respectivos, con el propósito de garantizar durante la vida útil de la vía, las condiciones adecuadas para su uso.

- Al Instituto de Desarrollo Urbano - IDU, identificar el responsable de implementar en el menor tiempo posible y con el apoyo de personal idóneo las recomendaciones derivadas del estudio detallado de ingeniería mencionado anteriormente, para el sector donde se ubica la calzada norte de la Avenida Calle 26 entre la Carrera 69 y la Carrera 69D, en el sector catastral Jardín Botánico de la Localidad Engativá.

- A la Secretaría Distrital de Movilidad, desde su competencia, implementar una señalización sobre la calzada norte de tráfico lento de la Avenida Calle 26, entre la Carrera 69 y la Carrera 69D, en el sector catastral Jardín Botánico de la Localidad de Engativá, orientadas a informar la velocidad de flujo vehicular, la cual debe ser acorde con las condiciones actuales del pavimento que conforma dicha calzada; lo anterior con el fin de evitar situaciones adicionales de riesgo que puedan comprometer la integridad física de los transeúntes del sector.

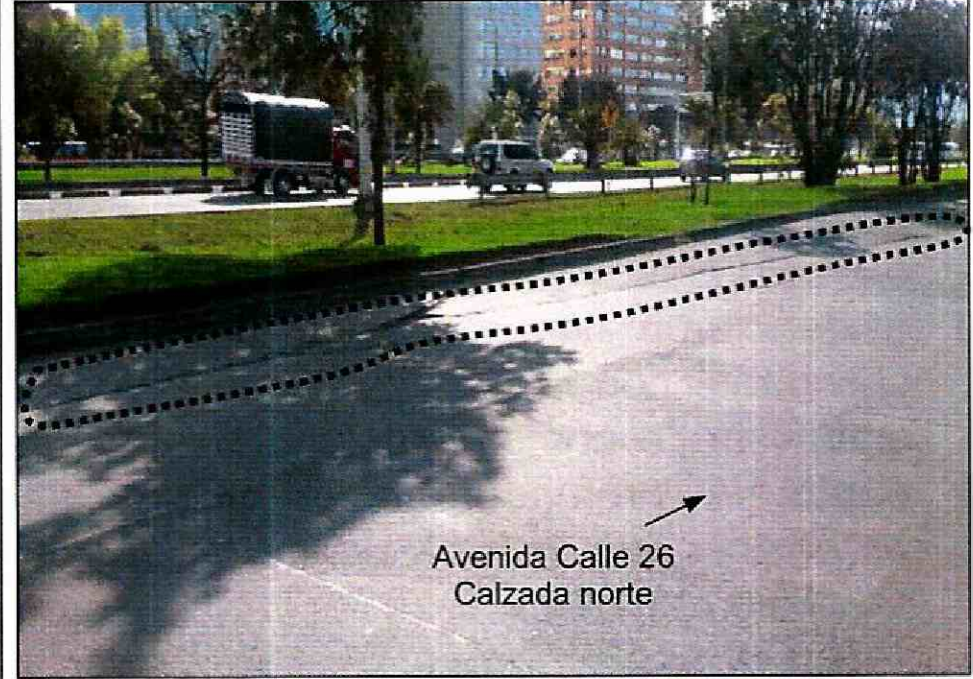
Fotografía 2. Fracturas observadas en las losas de pavimento del carril izquierdo de la calzada norte de tráfico lento de la Avenida Calle 26, entre la Carrera 69 y la Carrera 69D, en el sector catastral Jardín Botánico de la Localidad Engativá.

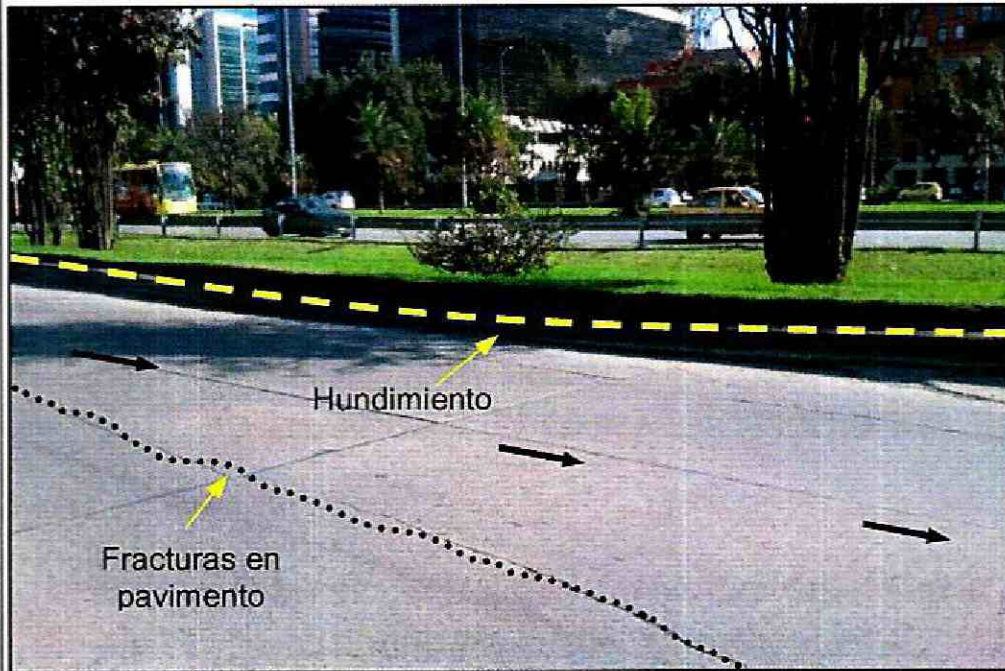
Fotografía 3. Fractura y hundimiento observado en las losas de pavimento del carril izquierdo de la calzada norte de tráfico lento de la Avenida Calle 26, entre la Carrera 69 y la Carrera 69D, en el sector catastral Jardín Botánico de la Localidad Engativá.

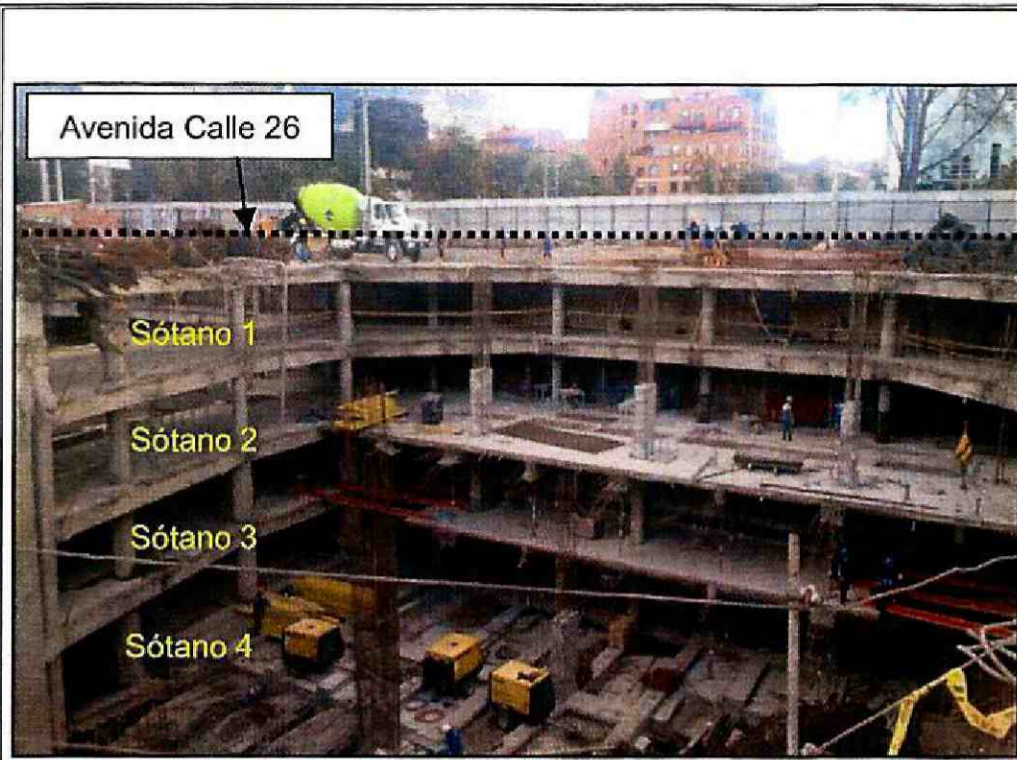
Fotografía 5. Anillos de rigidización implementados en el proyecto Elemento ubicado en el predio de la Avenida Calle 26 No. 69-76, en el sector catastral Jardín Botánico de la Localidad Engativá. Se observa la máxima profundidad del proyecto y el sector por donde se encuentra la Avenida Calle 26.

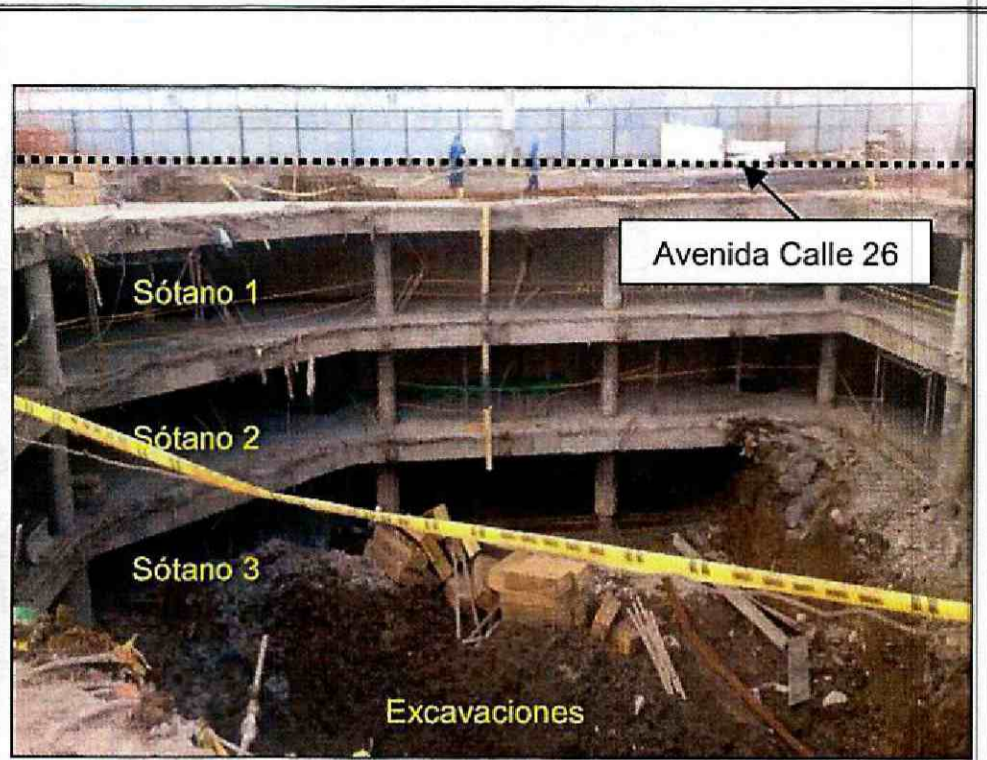
Fotografía 6. Anillos de rigidización implementados en el proyecto Elemento ubicado en el predio de la Avenida Calle 26 No. 69-76, en el sector catastral Jardín Botánico de la Localidad Engativá. Se observa el retiro de suelo a fin de generar el cuarto sótano del proyecto elemento, en la zona occidental del predio.

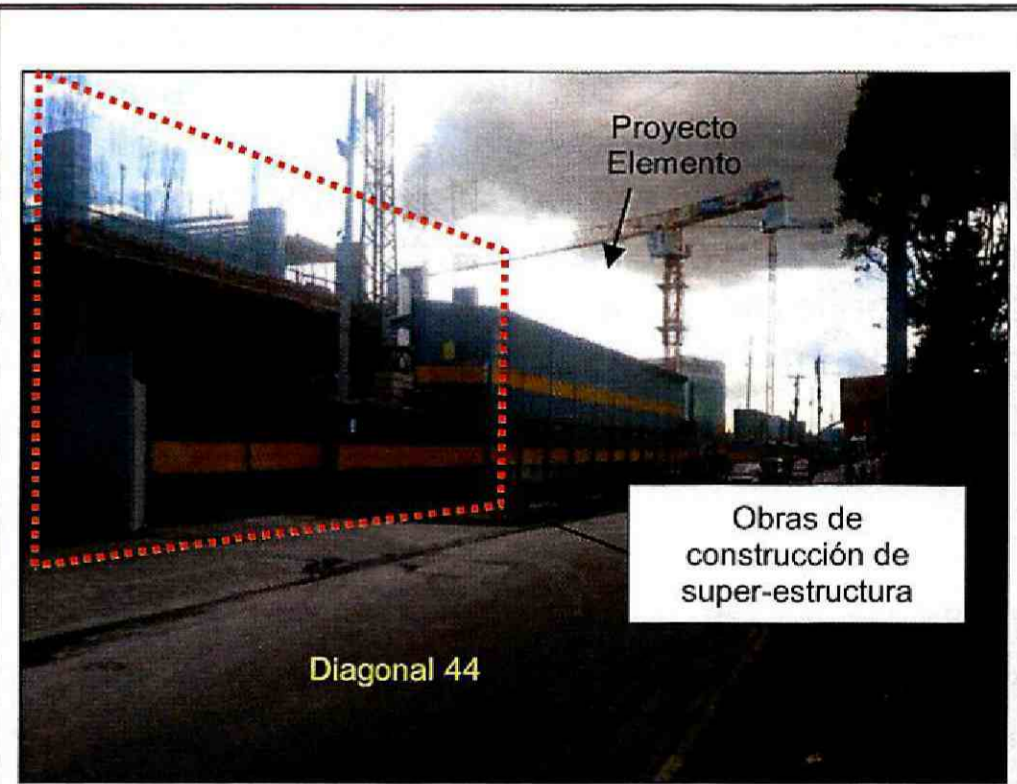
Fotografía 7. Costado oriental del proyecto Elemento ubicado en el predio de la Avenida Calle 26 No. 69-76, en el sector catastral Jardín Botánico de la Localidad Engativá, en donde se observa que la construcción se encuentra en etapa de levantamiento de superestructura.

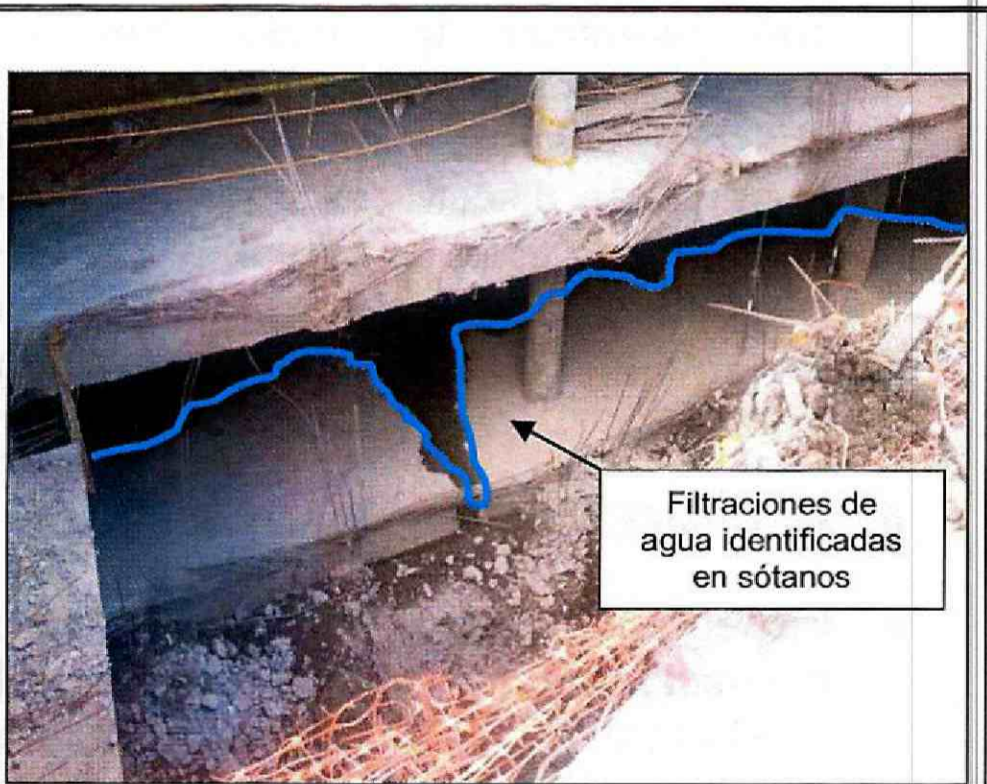
En la inspección técnica en el proyecto Elemento, no se identificaron daños que en la actualidad pudiesen comprometer la estabilidad de todos aquellos elementos estructurales y no estructurales que se encuentran construidos, sin embargo se evidenciaron filtraciones de agua hacia el costado sur del proyecto, el cual es colindante con la Avenida Calle 26 (*ver fotografía 8*). De acuerdo con la información suministrada por el Director del Obra, algunas de las pantallas de contención en su punto más profundo han presentado desplazamientos alrededor de 30 cm, por lo que es posible que dicha situación favorezca el desconfinamiento del terreno circundante de dicho proyecto.

Fotografía 8. Filtraciones de agua identificadas hacia el costado sur del proyecto Elemento ubicado en el predio de la Avenida Calle 26 No. 69-76, en el sector catastral Jardín Botánico de la Localidad Engativá, sector que es colindante con la Avenida Calle 26.

- A los responsables del proyecto de construcción denominado Elemento, que se desarrolla al costado Norte de la Avenida Calle 26, entre la Carrera 69 y la Carrera 69D, en el predio de la Avenida Calle 26 No. 69-76, en el sector catastral Jardín Botánico de la Localidad Engativá, realizar un seguimiento de las condiciones de estabilidad, funcionalidad y seguridad de las edificaciones adyacentes y la infraestructura pública, con una periodicidad tal que se garantice un margen de tiempo para una operación adecuada y oportuna en caso de observarse movimientos significativos, con el objeto de evaluar y definir las acciones inmediatas que se consideren pertinentes.
