DIAGNÓSTICO TÉCNICO – DI-8430
SUBDIRECCIÓN DE ANÁLISIS DE RIESGOS Y EFECTOS DE CAMBIO CLIMÁTICO
COORDINACIÓN DE ASISTENCIA TÉCNICA
RADICADO IDIGER 2015ER14515

DIRECCIÓN	Diagonal 77 D Sur No. 18 G - 24	ÁREA DIRECTA	120 m ²				
BARRIO	El Tesoro	POBLACIÓN ATENDIDA	4				
UPZ	68 – El Tesoro	FAMILIAS	1	ADULTOS	2	NIÑOS	2
LOCALIDAD	19 – Ciudad Bolívar	PREDIOS EVALUADOS	1				
CHIP	AAA0026URLF	OFICIO REMISORIO	CR-21293

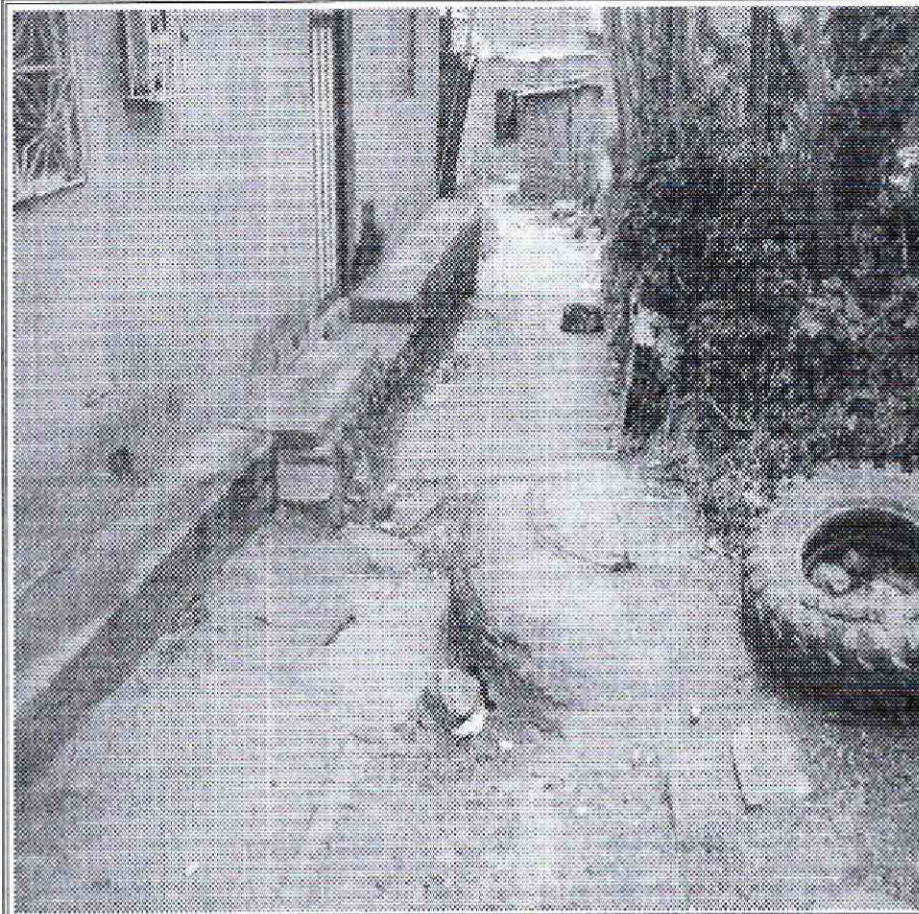
En atención a radicado 2015ER14515, personal del Instituto Distrital de Gestión de Riesgo y Cambio Climático - IDIGER, realizó visita técnica el día Veintiséis (26) de Agosto de 2015 al predio de la Diagonal 77 D Sur No. 18 G - 24, Barrio El Tesoro de la Localidad de Ciudad Bolívar; encontrando en el sector viviendas de uno (1) a tres (3) niveles construidas en mampostería simple y mampostería parcialmente confinada, en algunos de los casos con cubiertas en concreto reforzado y en otros con cubiertas livianas en tejas de asbesto cemento y/o zinc; viviendas que en términos generales presentan deficiencias constructivas relacionadas con la ausencia de elementos de confinamiento y amarre; pero en las que no se identificó ningún tipo de daño que indique compromiso en su estabilidad estructural y habitabilidad en el corto plazo. Las vías de acceso al sector son peatonales en buen estado y no se evidencian en ella obras para el manejo de las aguas de escorrentía superficial, razón por la cual se evidencian humedades y crecimiento de especies vegetales en todo el trayecto (Ver fotografía 1).

Foto No. 1. Vista via de acceso y humedades en el sector de la Diagonal 77 D Sur No. 18G - 24

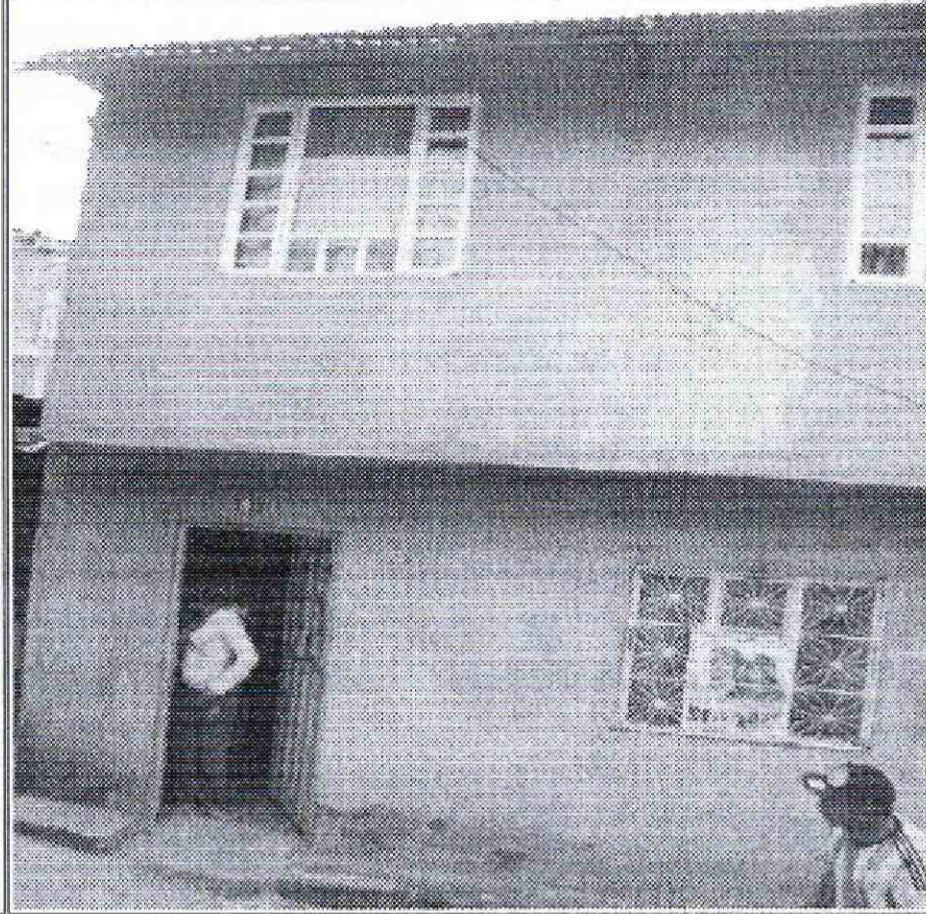
En el predio de la Diagonal 77 D Sur No. 18 G - 24, se emplaza una vivienda de dos (02) niveles, construida en mampostería parcialmente confinada, con una losa de entrepiso en concreto y cubierta tipo liviana combinada por láminas de zinc y translucidas, soportada por un entramado en madera que descansan sobre los muros de cerramiento perimetral de la vivienda (Ver fotografía 2).

Foto No. 2. Vista frontal del predio de la Diagonal 77 D Sur No. 18G - 24

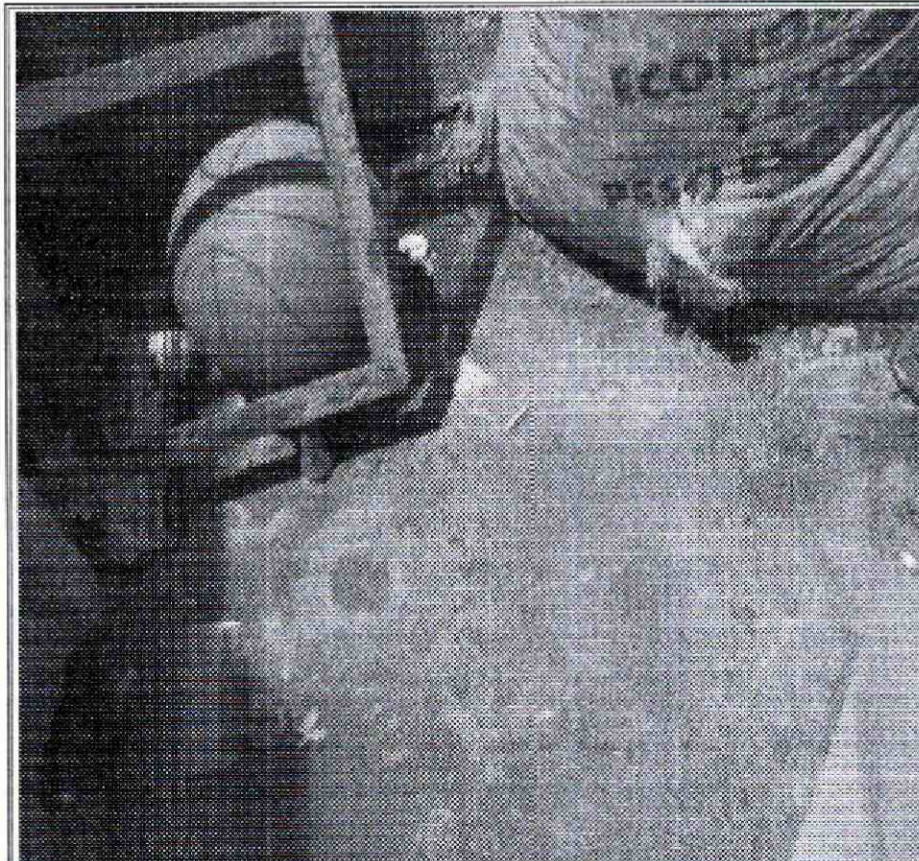
Al interior del predio se identifican humedades en pisos y muro divisorio del primer nivel sobre el costado oriental (Ver fotografía 3 y 4). En el mismo sector de la vivienda se identificó una columna construida en concreto reforzado la cual hace parte del sistema estructural de la vivienda. En la base de la columna (Pata) se evidenció la presencia de humedad. Los habitantes del predio realizaron una excavación en la base de esta columna e implementaron un sistema de drenaje artesanal con el ánimo de evacuar las aguas de escorrentía subsuperficial (Ver fotografía 5 y 6). Es importante mencionar que la excavación, al momento de la visita técnica, se encontraba cubierta por escombros y solo se observó la manguera que sirve para el desalojo de las aguas.

Dentro de las posibles causas por las cuales se está generando la humedad en pisos, muros perimetrales y en la columna sobre el costado oriental, se puede mencionar el alto nivel freático y la alta saturación del terreno debido a las condiciones topográficas del sector; situación que con base a la inspección visual no es posible precisar. Así mismo, las afectaciones evidenciadas pueden estar relacionadas con fugas de la red interna del sistema de acueducto y alcantarillado del predio, o de alguna de las redes de acueducto del sector.

Foto No. 3. Vista humedad en el primer nivel del predio de la Diagonal 77 D Sur No. 18G - 24

- Al responsable y/o responsables del predio de la Diagonal 77 D Sur No. 18 G - 24, Barrio El Tesoro de la Localidad de Ciudad Bolívar, se le recomienda adelantar una revisión de las redes internas de agua potable y aguas servidas, para garantizar que las mismas no presenten afectaciones que puedan estar ocasionando los problemas de humedad identificados.

- A la Empresa de Acueducto, Alcantarillado y Aseo de Bogotá, realizar una inspección de las redes del Sistema de Alcantarillado del sector e identificar las posibles causas de las filtraciones que se están presentando al interior del predio donde se emplaza la vivienda de la Diagonal 77 D Sur No. 18 G - 24, Barrio El Tesoro de la Localidad de Ciudad Bolívar.

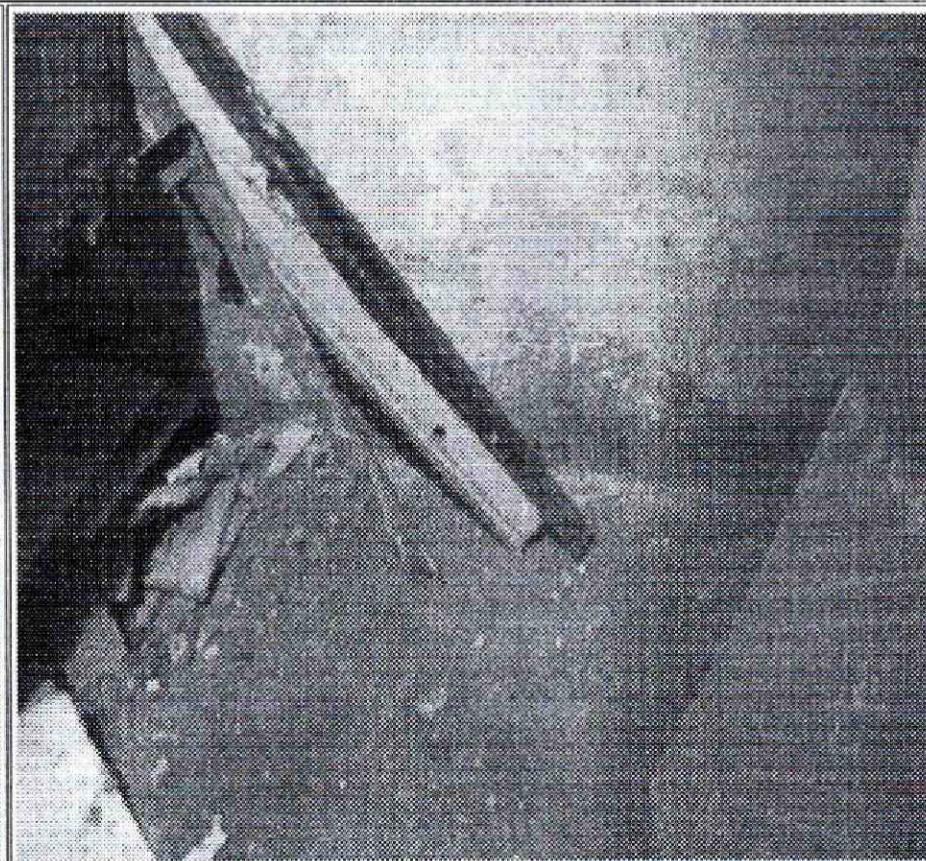
Foto No. 4 Vista humedad en muro divisorio primer nivel del predio de la Diagonal 77 D Sur No. 18G - 24

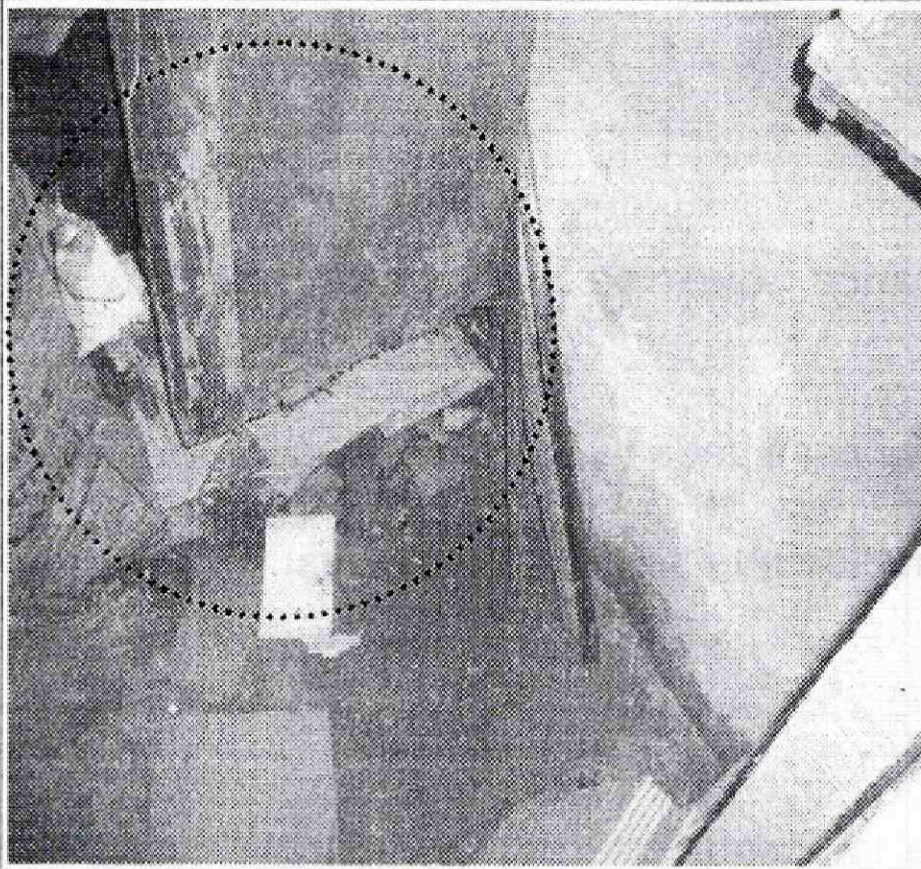
Foto No. 5. Vista excavación en la base de la columna primer nivel del predio de la Diagonal 77 D Sur No. 18G - 24

Afectaciones del suelo sobre el cual se encuentra cimentada la columna ubicada en el costado oriental del predio de la Diagonal 77 D Sur No. 18 G - 24, Barrio El Tesoro de la Localidad de Ciudad Bolívar, por la alta saturación que se pueda presentar en este sector de la vivienda.

- La estabilidad estructural de la vivienda ubicada en la Diagonal 77 D Sur No. 18 G - 24, Barrio El Tesoro de la Localidad de Ciudad Bolívar; no se encuentran comprometidas en el corto plazo por las humedades evidenciadas en los muros perimetrales y la columna localizada en el costado oriental. A largo plazo, se podrían presentar afectaciones en algunos elementos por las afectaciones que podría sufrir la columna por la socavación del terreno y el lavado de finos.

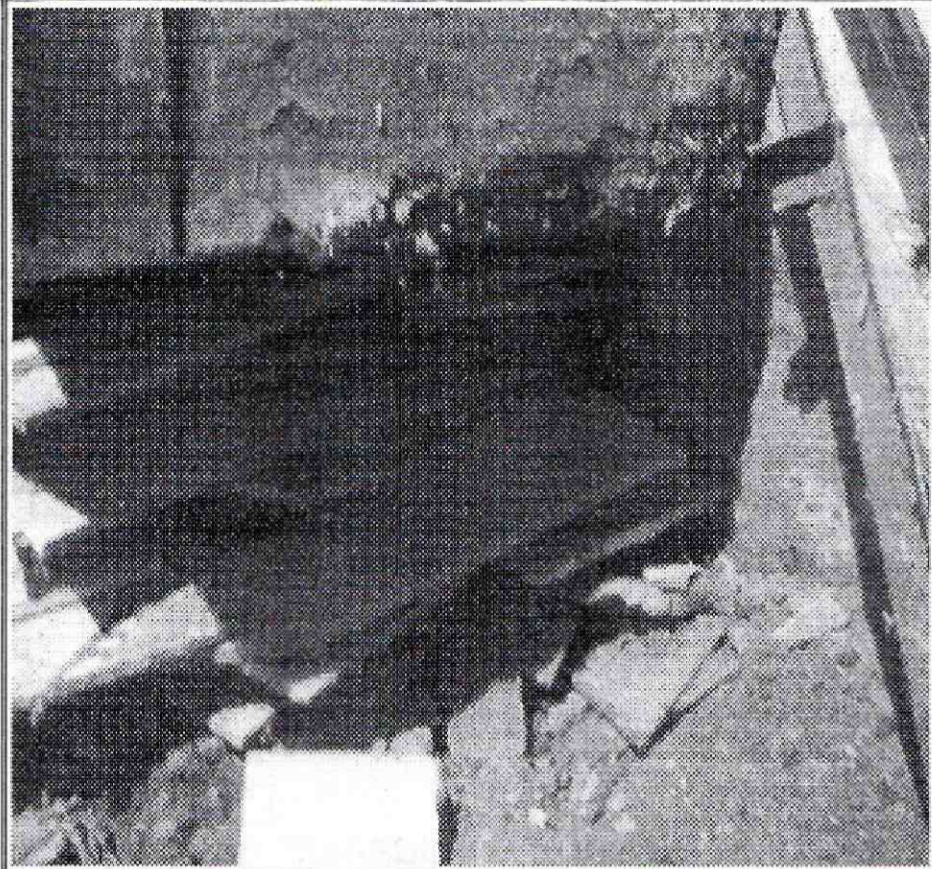
Foto No. 6 Vista relleno columna con escombros, primer nivel del predio de la Diagonal 77 D Sur No. 18G - 24

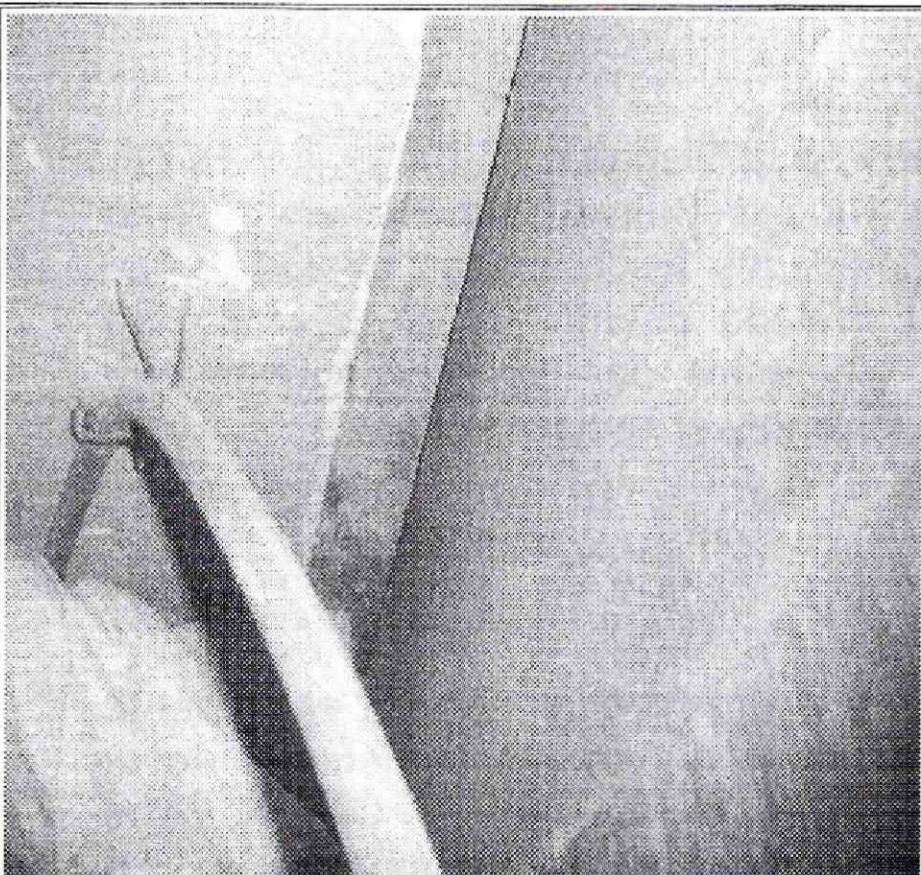
Foto No. 7. Vista manguera usada como media de drenaje de la excavación en la columna

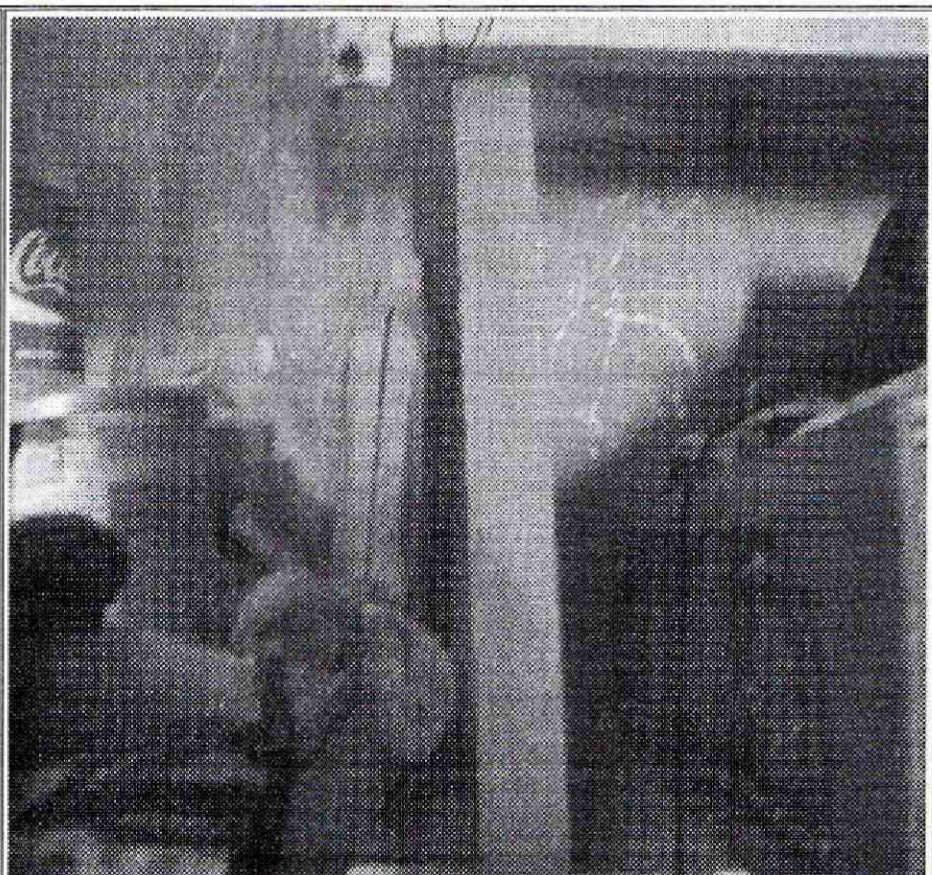
Foto No. 8 Vista humedades en muro divisorio primer nivel del predio de la Diagonal 77 D Sur No. 18G - 24
