DIAGNÓSTICO TÉCNICO DI-8433
SUBDIRECCIÓN DE ANÁLISIS DE RIESGOS Y EFECTOS DE CAMBIO CLIMÁTICO
COORDINACIÓN DE ASISTENCIA TÉCNICA
RAD IDIGER 2015ER13019

DIRECCIÓN	Carrera 8 No. 114- 46 Sur MJ (Dirección actual) Carrera 1B Este No. 114-28 sur (Dirección anterior)	ÁREA DIRECTA	40 m ²		
SECTOR CATASTRAL	Villa Israel	POBLACIÓN ATENDIDA	4		
UPZ	58- Comuneros	FAMILIAS	1	ADULTOS	3
		NIÑOS	1		
LOCALIDAD	05- Usme	PREDIOS EVALUADOS	1		
CHIP	AAA0172ECYX	OFICIO REMISORIO	CR-21302

En atención al Radicado IDIGER 2015ER13019, personal del Instituto Distrital de Gestión de Riesgos y Cambio Climático – IDIGER, realizó visita técnica el 03 de Agosto de 2015, al predio ubicado en la Carrera 8 No. 114- 46 Sur MJ, en el Sector Catastral Villa Israel de la Localidad de Usme. La zona corresponde a una ladera de pendiente promedio de 20°, parcialmente consolidada, con vías de acceso vehicular en afirmado. Al costado oriental del predio se identificó un talud de corte de aproximadamente 2,3 metros de altura, con pendiente entre 60 y 80°, de longitud aproximada de 12 metros, sin medidas de estabilización y/o protección, tampoco se evidenciaron obras para manejo de las aguas de escorrentía superficial y sub

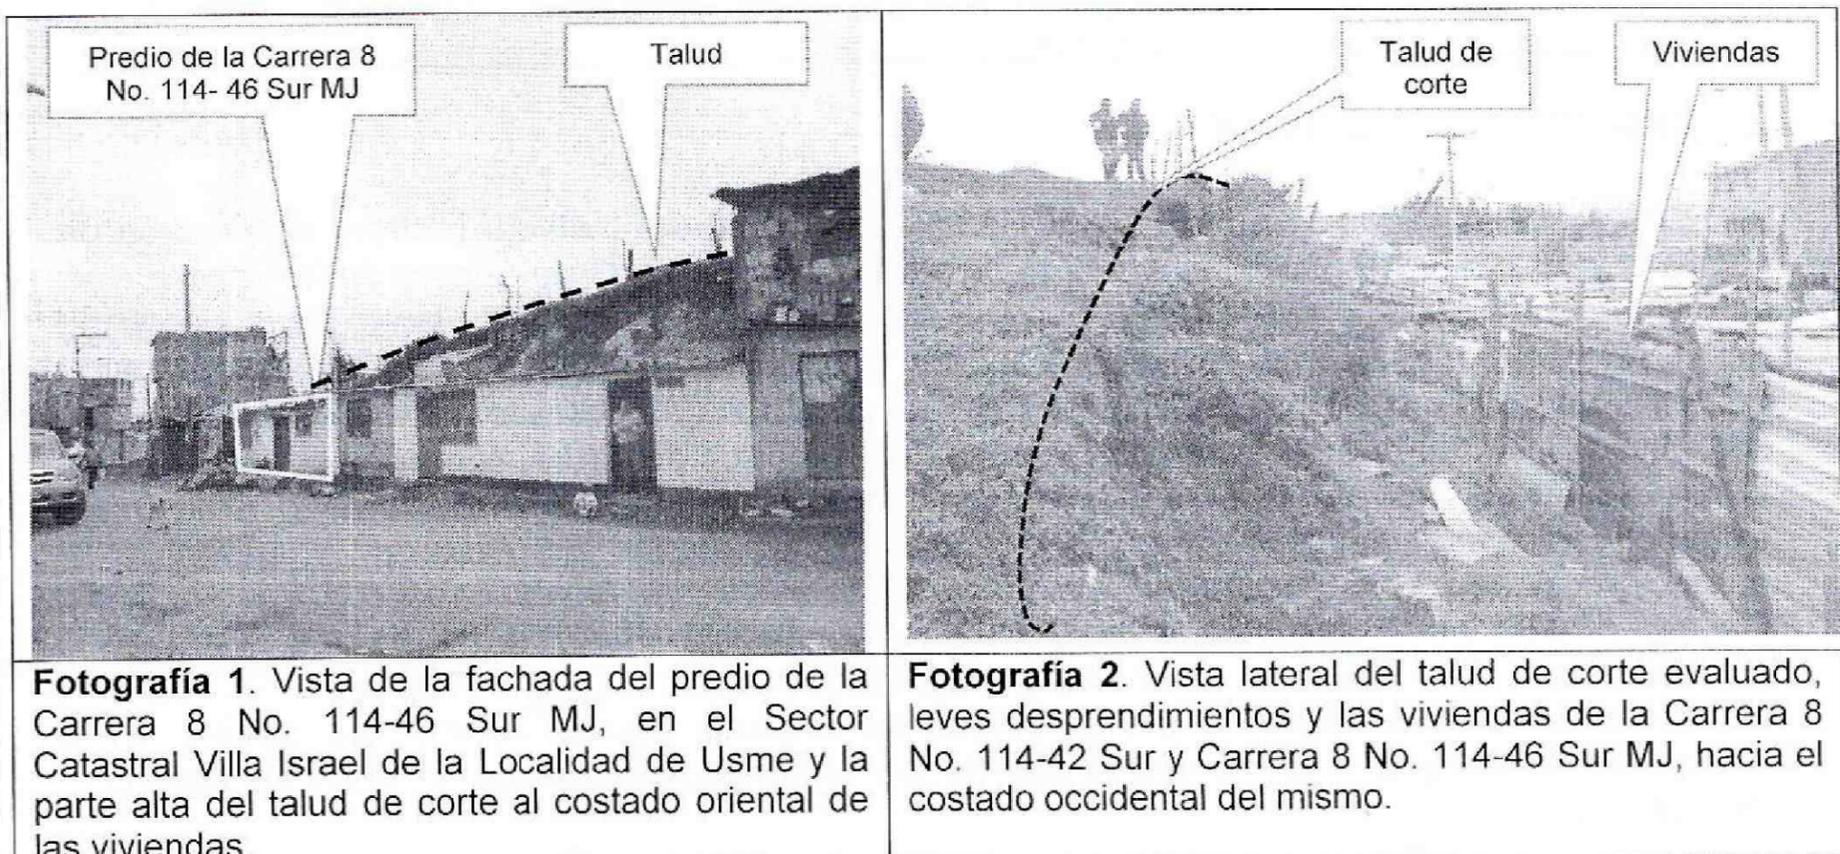
En el predio de la Carrera 8 No. 114- 46 Sur MJ, se emplaza una vivienda de un (1) nivel, donde se encuentran dos (2) unidades habitacionales, inmueble construido en mampostería parcialmente confinada, con placas de entrepiso en madera, pisos en afirmado y madera, con cubierta en tejas de asbesto cemento y de zinc, soportadas sobre entramado en madera; al costado oriental de la vivienda, no existe muro de cerramiento perimetral, el cerramiento lo constituye el talud, del cual hay desprendimiento de detritos, situación que limita la funcionalidad de la vivienda en la parte posterior, por tal razón se mantiene la restricción parcial de uso para el costado oriental de la misma. (Ver Fotografías 3 y 2).

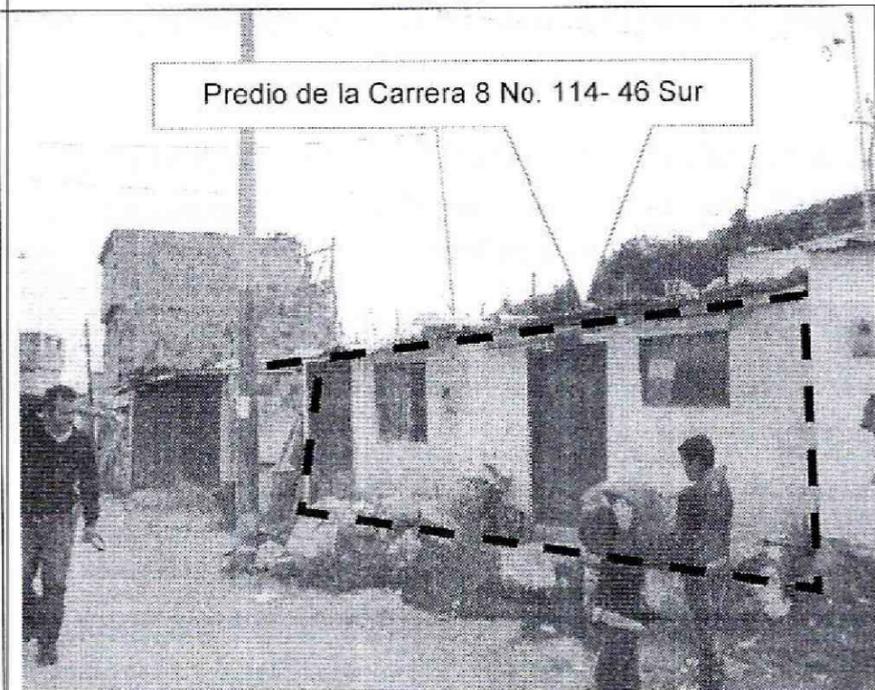
Fotografía 3. Vista de la fachada del predio de la Carrera 8 No. 114-46 Sur MJ, en el Sector Catastral Villa Israel de la Localidad de Usme.

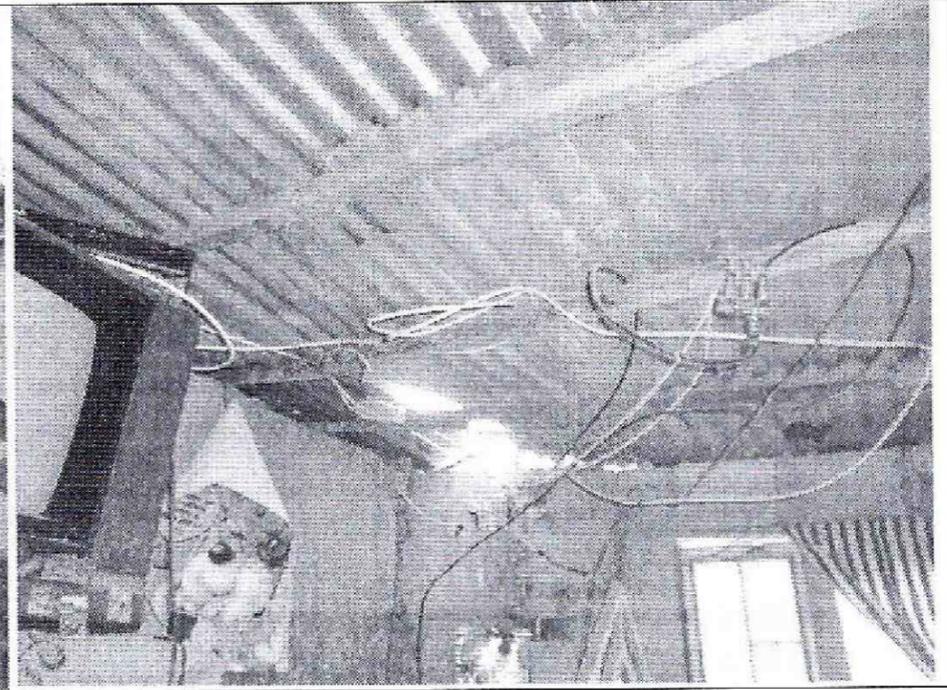
Fotografía 4. Vista del interior de la vivienda de la Carrera 8 No. 114-46 Sur MJ, construida en mampostería parcialmente confinada, sin afectaciones.

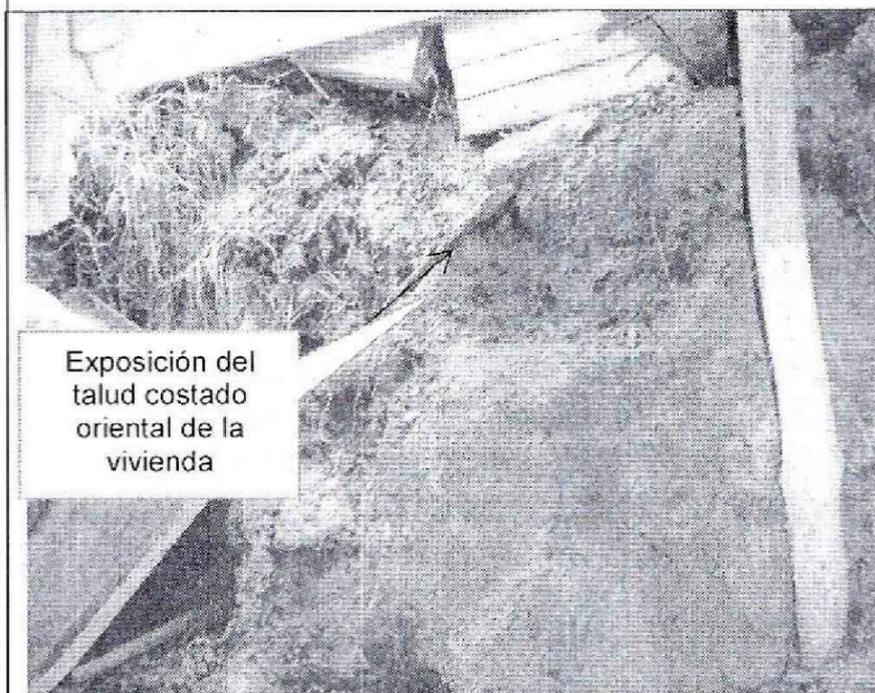
- Aumento de los desprendimientos de la parte alta del talud, localizado al costado oriental del predio de la Carrera 8 No. 114- 46 Sur MJ, de no implementar las medidas de estabilización y/o protección, así como el manejo de aguas de escorrentía de la ladera.
- Deterioro de la vivienda emplazada en el predio de la Carrera 8 No. 114- 46 Sur MJ, de no implementar las medidas de mantenimiento, reforzamiento y construcción del cerramiento perimetral al costado oriental, dada la ausencia del mismo.

Fotografía 5. Cara del talud, que sirve de cerramiento de la parte posterior o costado al costado oriental de la vivienda de la Carrera 8 No. 114-46 Sur MJ, en el Sector Catastral Villa Israel de la Localidad de Usme.

- Al responsable y/o responsables del predio de la Carrera 1B Este No. 114-28 Sur, mantener la restricción parcial de uso de la zona posterior (costado oriental) de la vivienda, hasta tanto se garanticen condiciones de estabilidad en el talud de corte, localizado en el mismo sector.

- A la Alcaldía Local de Usme, desde su competencia, realizar las acciones administrativas tendientes a determinar el responsable de implementar las medidas de estabilización y de manejo de la escorrentía superficial y subsuperficial para el talud de corte localizado en la zona posterior (costado oriental) del predio de la Carrera 8 No. 114- 46 Sur MJ.

- En caso de no existir restricciones o condicionamientos al uso del suelo, se recomienda al responsable y/o responsables del predio de la Carrera 8 No. 114- 46 Sur MJ, en el Sector Catastral Villa Israel de la Localidad de Usme, implementar acciones de reforzamiento y construcción del cerramiento perimetral al costado oriental, así como el mejoramiento general de la calidad de la vivienda, con el propósito de garantizar durante la vida útil del inmueble, las condiciones adecuadas para su uso.

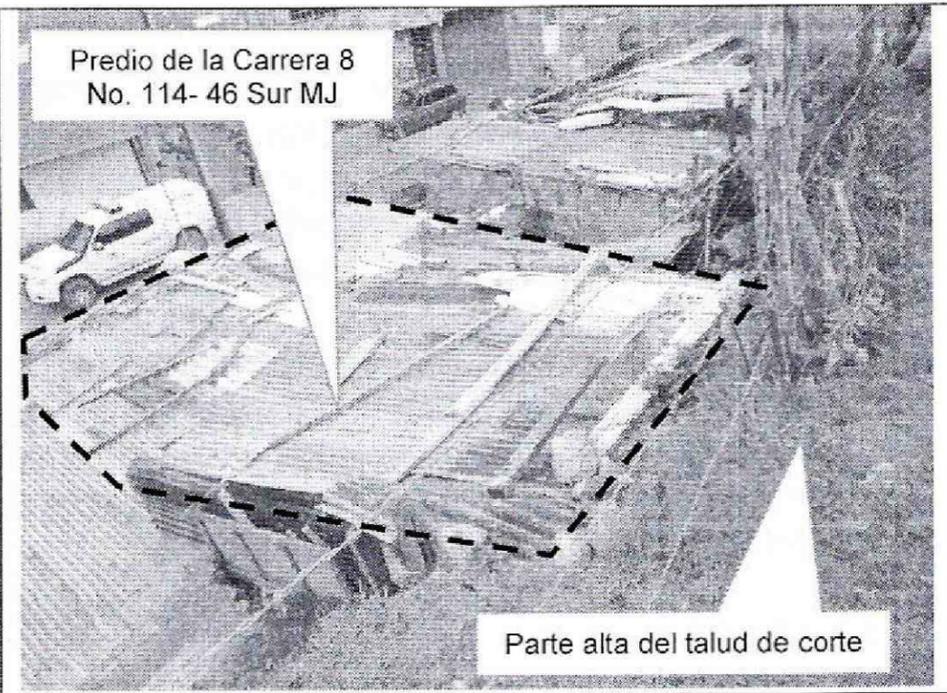
Fotografía 6. Vista de la cubierta de la vivienda de la Carrera 8 No. 114-46 Sur MJ, en el Sector Catastral Villa Israel de la Localidad de Usme y la parte alta del talud de corte al costado oriental.

- Al responsable y/o responsables del predio de la Carrera 8 No. 114- 46 Sur MJ, en el Sector Catastral Villa Israel de la Localidad de Usme, hacer un seguimiento permanente de las condiciones de estabilidad del talud del costado oriental de la vivienda y del sector, e informar a esta entidad si se presentan cambios significativos que la alteren o modifiquen.
