DIAGNÓSTICO TÉCNICO DI - 8446
SUBDIRECCIÓN DE ANÁLISIS DE RIESGOS Y EFECTOS DE CAMBIO CLIMÁTICO
COORDINACIÓN DE ASISTENCIA TÉCNICA
RADICADO IDIGER No. 2015ER11341

DIRECCIÓN	Carrera 19 A Este No 9-53 Sur	ÁREA DIRECTA	100 m ²		
BARRIO	Gran Colombia	POBLACIÓN ATENDIDA	8		
UPZ	32 San Blas	FAMILIAS	3	ADULTOS	6
LOCALIDAD	4 – San Cristóbal	PREDIOS EVALUADOS	1		
CHIP	AAA0000MAFT	OFICIO REMISORIO	CR-21343

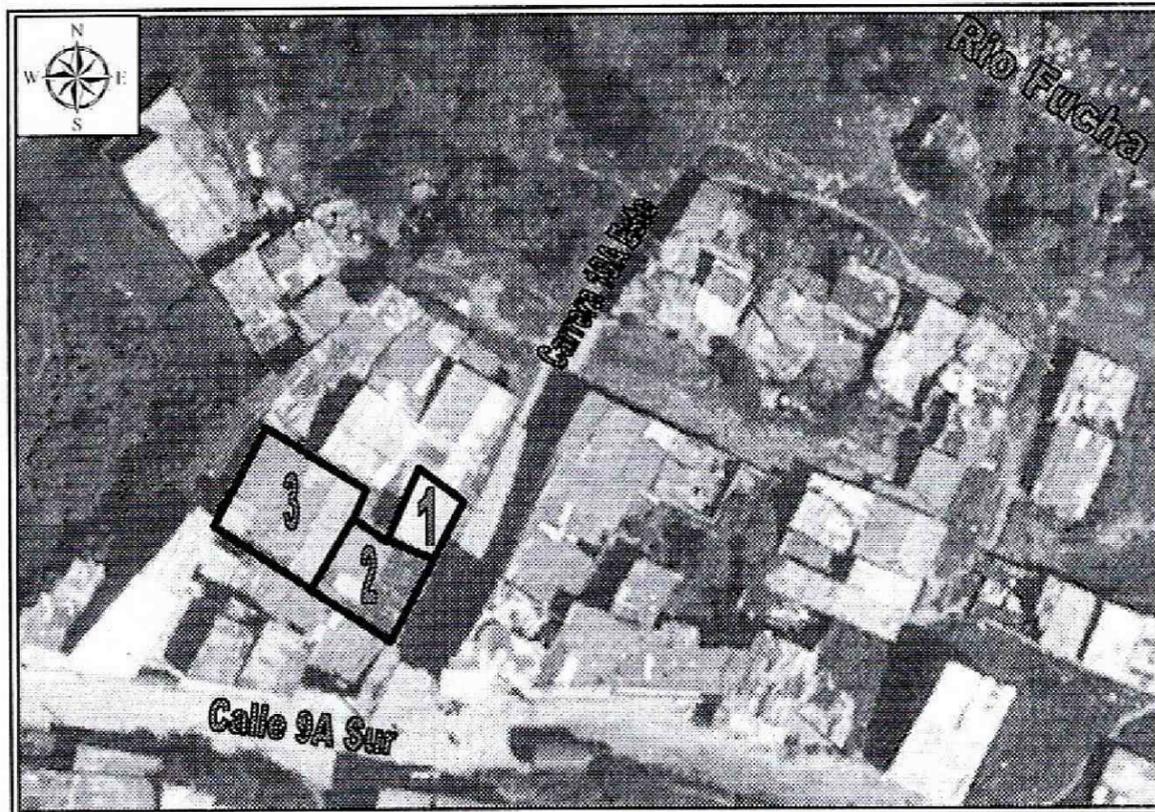
Figura 3. Localización para el predio de la Carrera 19 A Este No 9-53 Sur .

En el predio de la Carrera 19 A Este No 9-53 Sur, se emplaza tres viviendas (ver figura 3).

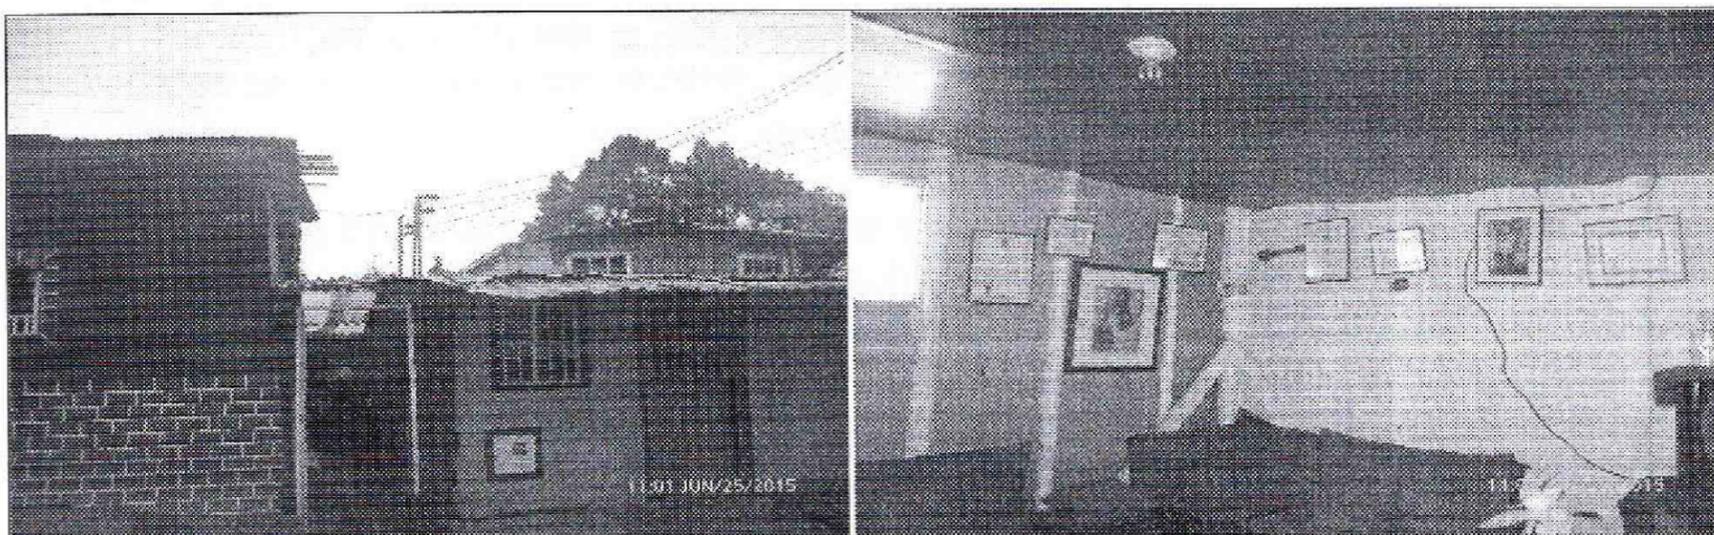
La vivienda uno, corresponde a una construcción de un 1 nivel, con muros en adobe confinados con parales en madera, piso en concreto y cubierta teja de zinc soportada por un entramado en madera, la vivienda presenta deficiencias constructivas relacionadas con la ausencia de adecuados elementos de confinamiento en algunos sectores, así como la falta de un mantenimiento preventivo en la misma (Foto 1 y 2). La vivienda no evidencia daños que comprometan la estabilidad estructural y habitabilidad en la actualidad.

Fotografía 1 y 2. Vista de la fachada del predio de la Carrera 19 A Este No 9-53 Sur y el interior de la vivienda uno.

- Al responsable y/o responsables de las viviendas emplazadas en el predio de la Carrera 19 A Este No 9-53 Sur, del Barrio la Gran Colombia de la Localidad de San Cristóbal, implementar acciones para el mantenimiento reforzamiento y/o mejoramiento de la calidad de las viviendas allí existentes; esto con el fin de garantizar durante la vida útil de las mismas las condiciones adecuadas para su uso.

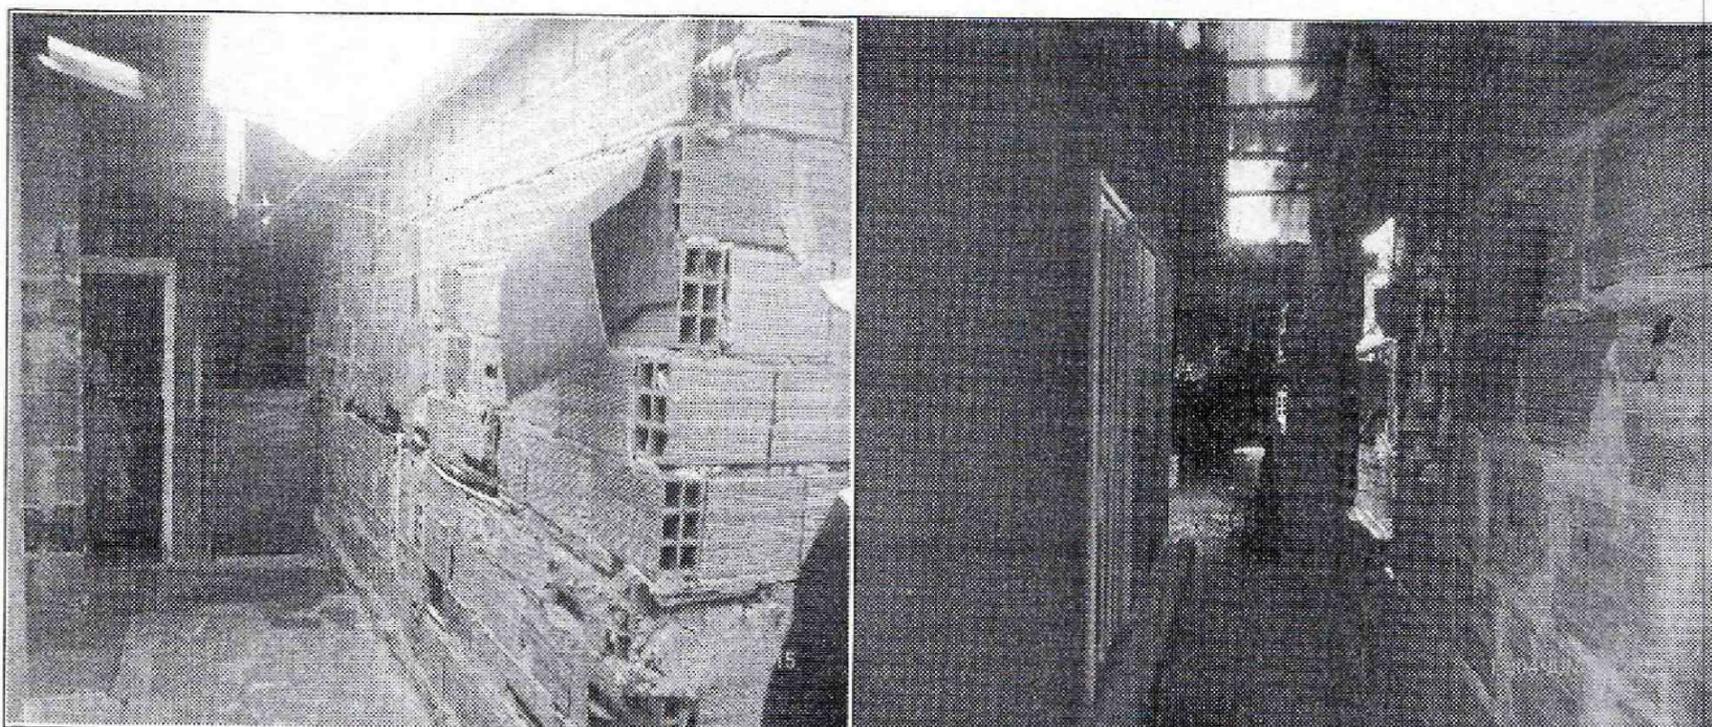
La vivienda dos, corresponde a una construcción de un 1 nivel, prefabricada, con piso en concreto y cubierta teja de zinc soportada por un entramado en madera, cuenta con un cerramiento perimetral en mampostería parcialmente confinada, la vivienda presenta deficiencias constructivas relacionadas con la ausencia de elementos de confinamiento y amarre en algunos sectores, así como la falta de un mantenimiento preventivo en la misma (Foto 3 y 4). La vivienda no evidencia daños que comprometan la estabilidad estructural y habitabilidad en la actualidad.

Fotografía 2 y 3. Se observa vivienda de un 1 nivel prefabricada con piso en concreto y cubierta teja de zinc soportada por un entramado en madera, cuenta con un cerramiento perimetral en mampostería parcialmente confinada.

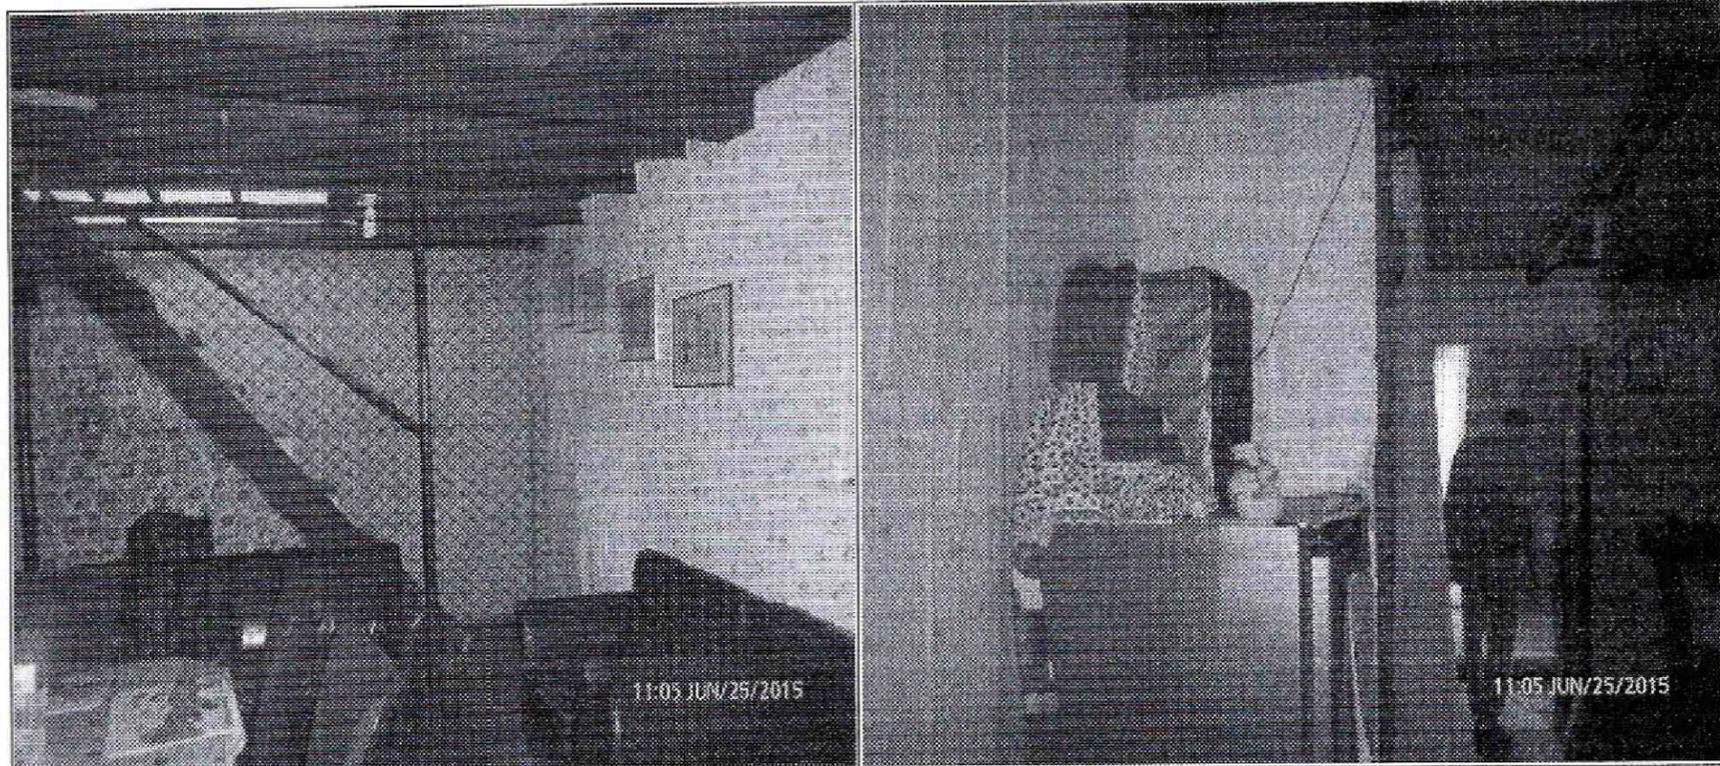
La vivienda tres, corresponde a una construcción de dos niveles, en madera, con piso en concreto, entre piso en madera soportada por vigas de madera, cubierta en teja de zinc soportada por un entramado en madera, la vivienda presenta deficiencias constructivas relacionadas con la ausencia de elementos de confinamiento y amarre en algunos sectores (Foto 3 y 4). La vivienda no evidencia daños que comprometan la estabilidad estructural y habitabilidad en la actualidad.

Fotografías 5 y 6. Se observa vivienda de dos niveles en madera con piso en concreto, placa de entre piso en madera soportada por vigas de madera, cubierta teja de zinc soportada por un entramado en madera
