DIAGNÓSTICO TÉCNICO DI – 8448
SUBDIRECCIÓN DE ANÁLISIS DE RIESGOS Y EFECTOS DE CAMBIO CLIMÁTICO
COORDINACIÓN DE ASISTENCIA TÉCNICA
RADICADO IDIGER No. 2015ER10727

DIRECCIÓN	Carrera 5 No 22D-46 Sur	ÁREA DIRECTA	72 m ²		
SECTOR CATASTRAL	Granada Sur	POBLACIÓN ATENDIDA	5		
UPZ	34. 20 de Julio	FAMILIAS	1	ADULTOS	4
LOCALIDAD	4 – San Cristóbal	PREDIOS EVALUADOS	1		
CHIP	AAA0002KNBS	OFICIO REMISORIO	CR-21347

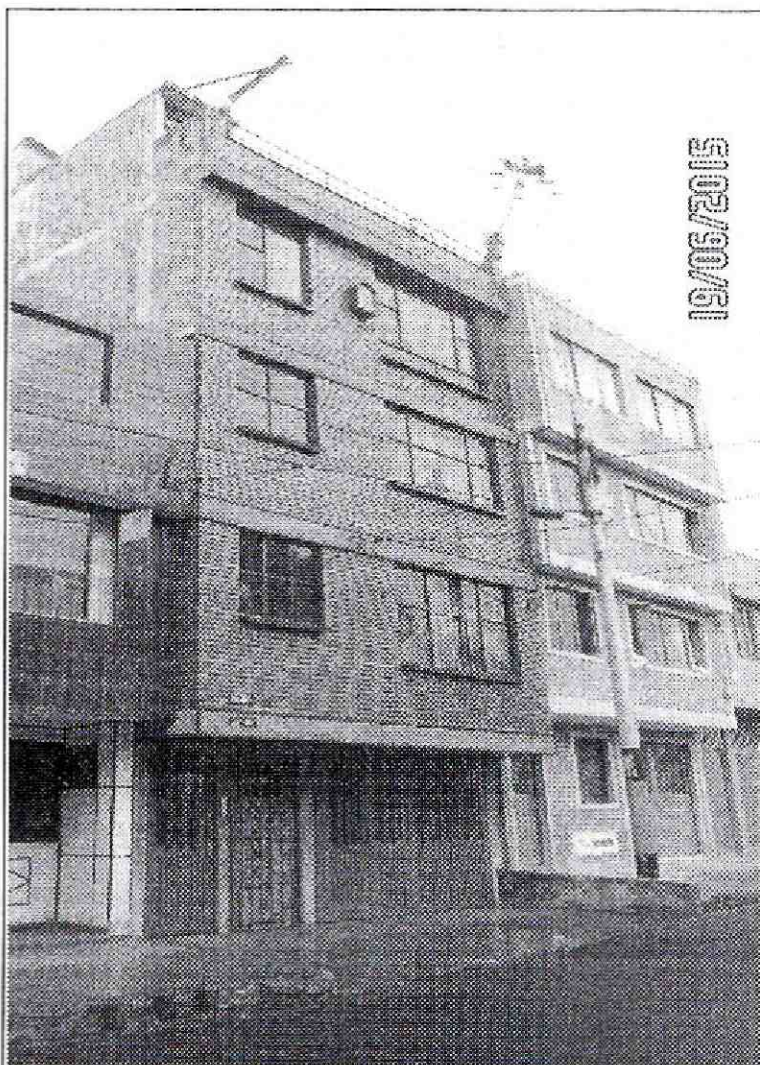
En el predio de la Carrera 5 No 22D-46 Sur, se emplaza una vivienda de cuatro (4) niveles y terraza, construida (en lo que según la inspección visual realizada desde el exterior ya que la persona que atendió la visita no permitió el ingreso) es mampostería confinada, con placas de entepiso en concreto reforzado; se resalta que no se identificaron fisuras, grietas u otro tipo de daño, que indique compromiso en su estabilidad estructural y habitabilidad en la actualidad bajo cargas normales de servicios. Por otra parte con respecto a lo mencionado en el Radicado 2014ER10727, en lo referente a humedades al interior del predio; no fue posible constatar dichas afectaciones principalmente lo referente a la humedad posiblemente proveniente de la

Vista de la fachada del predio de la Calle 8 Sur No 2-31 Este donde se emplaza una vivienda de cuatro (4) niveles y terraza.

vivienda emplaza en el predio de la Carrera 5 No 22D-46 Sur, por lo que se recomienda al mismo revisar las redes internas y el sistema de manejo de aguas lluvias

- Al responsable y/o responsables del predio de la Carrera 5 No 22D-46 Sur, Sector Catastral Granada Sur de la Localidad de San Cristóbal, implementar acciones para el mantenimiento y/o mejoramiento de la calidad de la vivienda allí existente; esto con el fin de garantizar durante la vida útil de la misma las condiciones adecuadas para su uso.
- Al responsable y/o responsables del predio de la Carrera 5 No 22D-46 Sur, Sector Catastral Granada Sur de la Localidad de San Cristóbal, se recomienda implementar acciones para el mantenimiento de la redes internas hidro-sanitarias de las viviendas, con el fin de verificar la presencia de fugas en dichas redes.
