**DIAGNÓSTICO TÉCNICO DI-8453**  
**SUBDIRECCIÓN DE ANÁLISIS DE RIESGOS Y EFECTOS DE CAMBIO CLIMÁTICO**  
**COORDINACIÓN DE ASISTENCIA TÉCNICA**  
**RAD IDIGER 2015ER13246**

<b>ATENDIÓ: MARIBEL BARRERA SÁNCHEZ</b>				<b>SOLICITANTE: La Comunidad</b>	
<b>COE</b>	27	<b>MOVIL</b>	5		
<b>FECHA</b>	03 de agosto de 2015	<b>HORA</b>	11: 00 a.m.	<b>VIGENCIA:</b> Temporal mientras no se modifique significativamente las condiciones físicas del sector

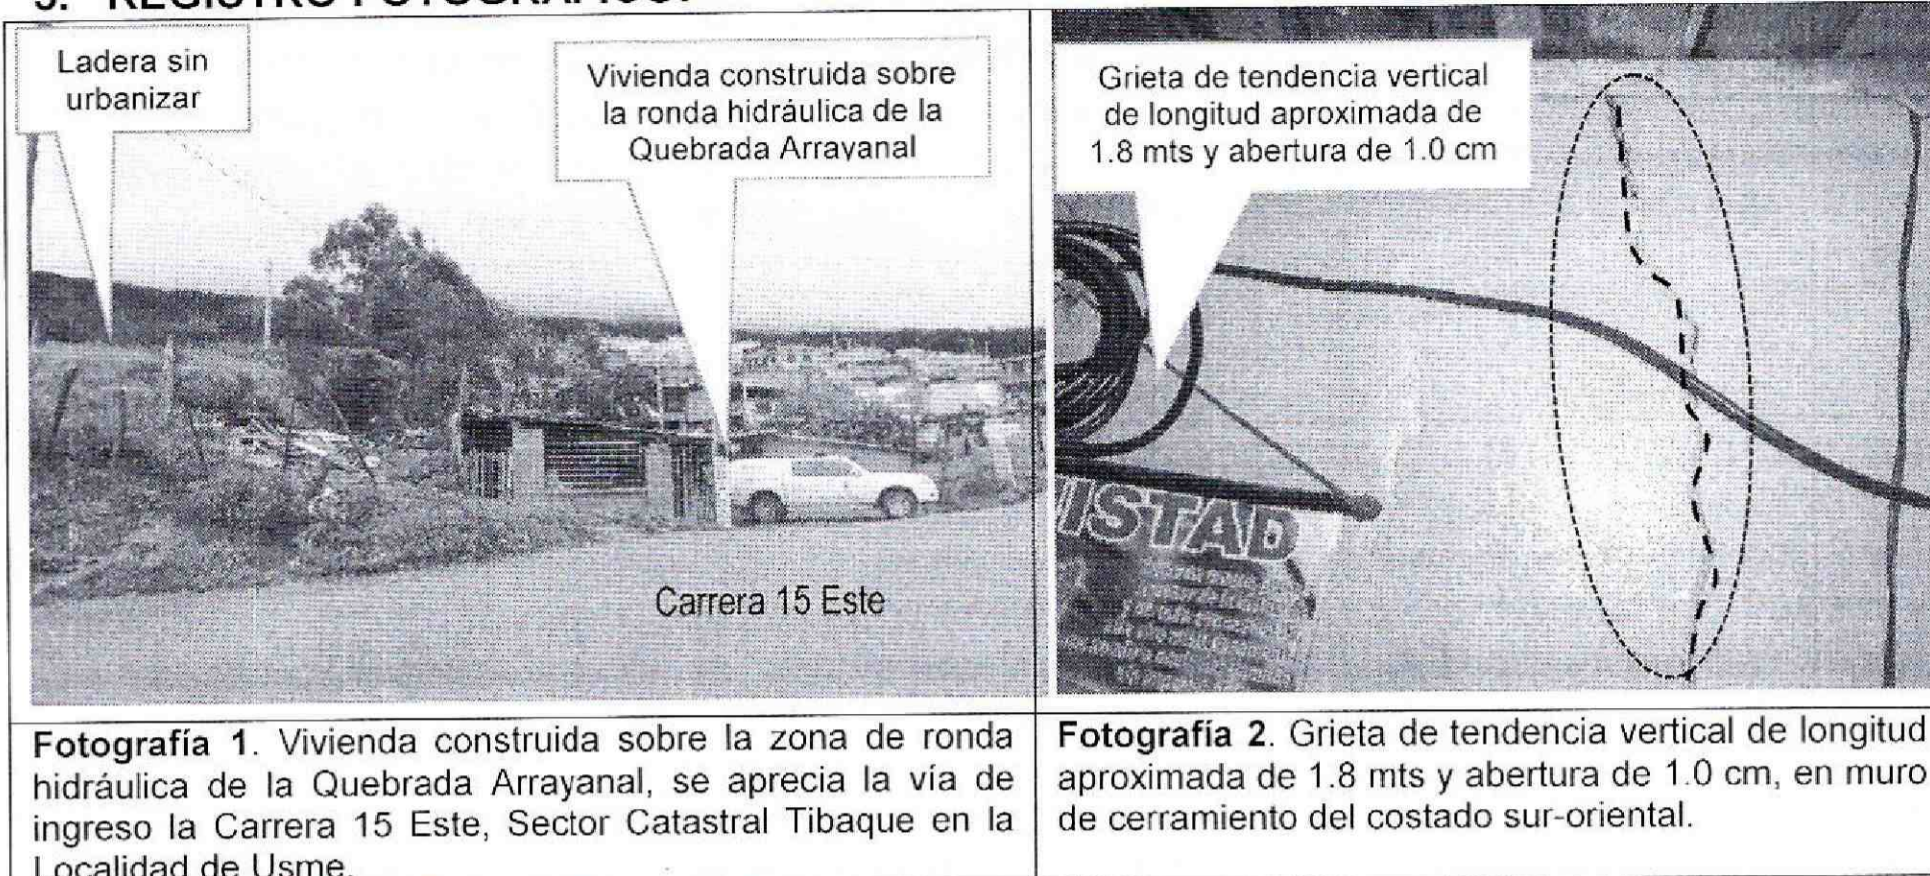
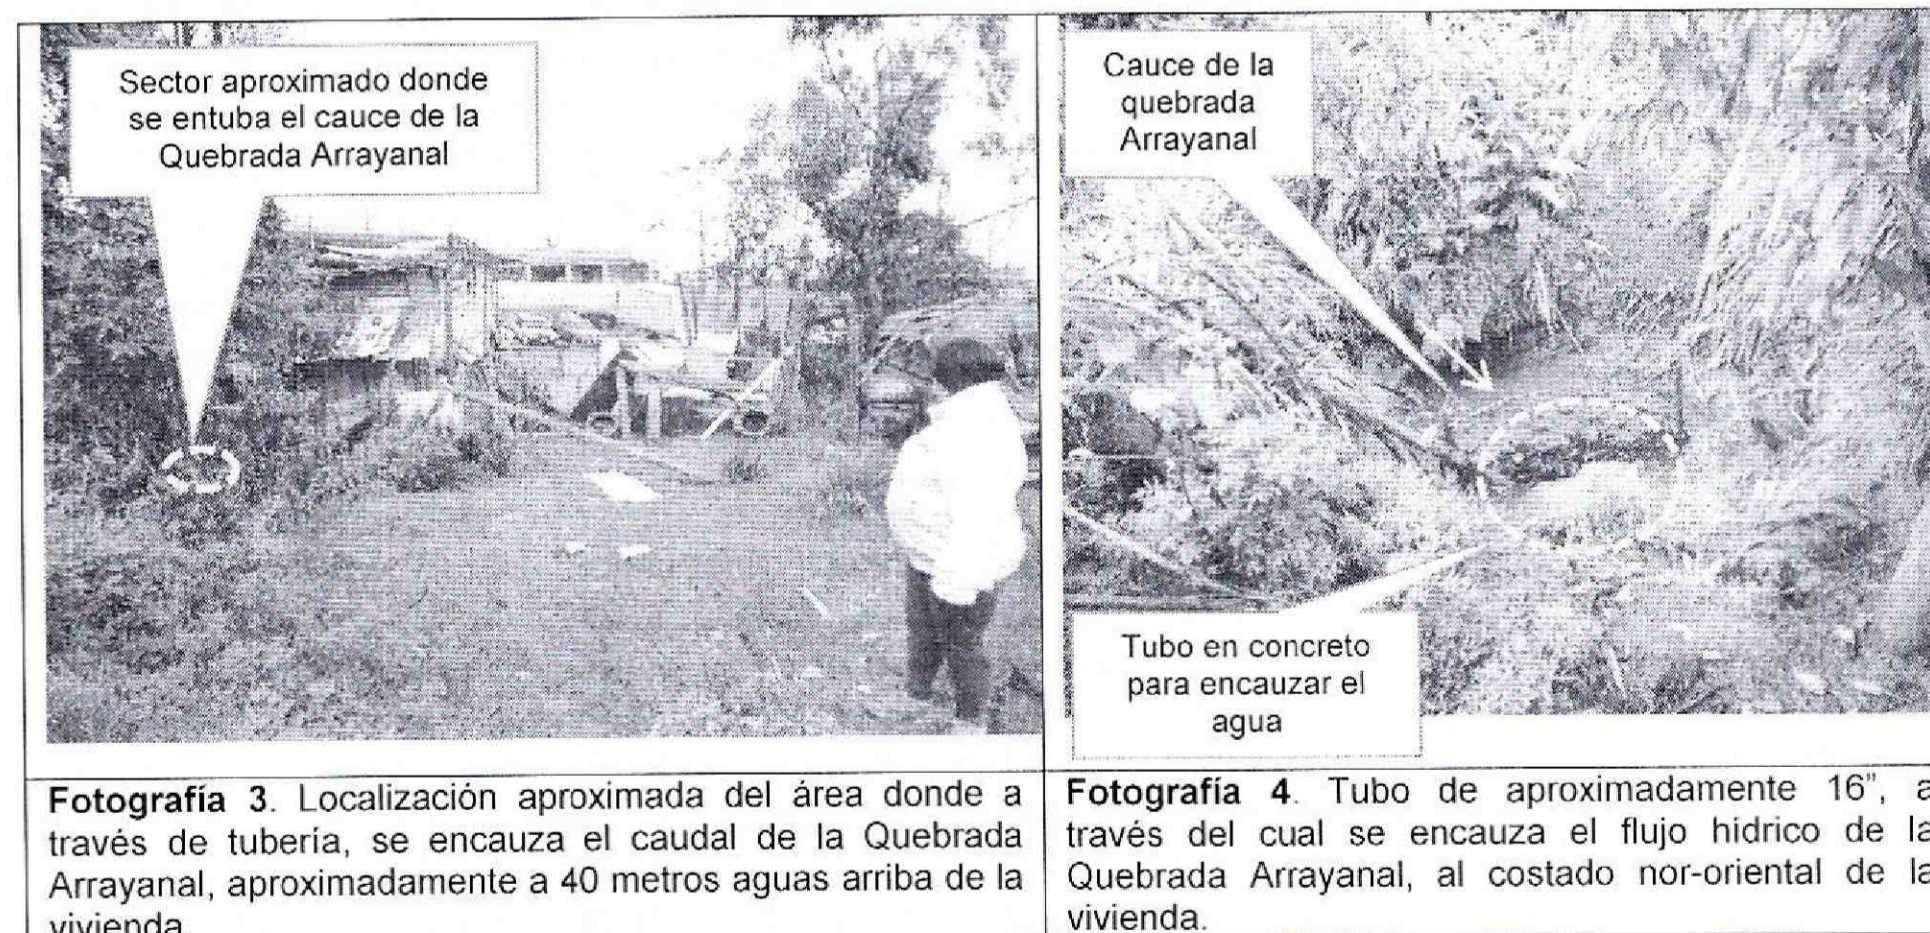
Al costado sur del predio, sobre el cauce de la quebrada Arrayanal, se encuentra una vivienda de un nivel, construida en adobe, mampostera simple, pisos en concreto y cubierta en tejas de asbesto cemento y zinc sobre entramado en madera, con cielo raso en machimbre. En los muros de cerramiento se evidencian dos (2) grietas de tendencia vertical, una en la sección central del muro del costado sur-oriental y otra en el vértice de los muros de cerramiento del costado sur-oriental y nor-oriental, de longitud aproximada de 1,8 mts y aberturas entre 0.5 y 1 cm (Ver Fotografía 2); de igual manera se aprecian dos (2) grietas en la placa de piso en concreto en la zona de patio, costado sur-oriental, de longitud variable y aberturas hasta de un (1) cm; afectaciones que en la actualidad no comprometen la estabilidad estructural y habitabilidad de la construcción. Se resalta que el inmueble esta deshabitado, algunos habitaciones se usan como depósito de enseres.

Para el emplazamiento de la vivienda, sobre el cauce de la Quebrada Arrayanal, el cual se canalizó por medio de una tubería en concreto de aproximadamente 16" (Ver fotografías 3 y 4), enterrada en el lecho y de la cual solo se apreció el tramo inicial, dado que el resto de sección, está cubierto por vegetación y por la vivienda. Según información suministrada por la propietaria, cuando el nivel de la quebrada sube, el inmueble se inunda totalmente, dado que además, de estar sobre la zona de ronda hidráulica, el nivel de piso de la vivienda se encuentra aproximadamente 40 cm, por debajo del nivel de la vía, Carrera 15 Este.

Entre las posibles causas, por las cuales se están presentando las afectaciones identificadas a los costado sur y nor-oriental, en la vivienda ubicada en las coordenadas aproximadas: X=99034; Y=89565, se encuentra la falta de mantenimiento de la construcción y/o la probable socavación de la cimentación de la vivienda, situación que no se pudo confirmar, dado que al sector no hay acceso.

- Al responsable y/o responsables del predio de coordenadas aproximadas: X=99034; Y=89565, en el Sector Catastral Tibaque, de la Localidad de Usme, hacer un seguimiento permanente de las condiciones de estabilidad del talud del costado oriental de la vivienda y del sector, e informar a esta entidad si se presentan cambios significativos que la alteren o modifiquen.
