**DIAGNÓSTICO TÉCNICO – DI-8457**  
**SUBDIRECCIÓN DE ANÁLISIS DE RIESGOS Y EFECTOS DE CAMBIO CLIMÁTICO**  
**COORDINACIÓN DE ASISTENCIA TÉCNICA**  
**RADICADO IDIGER 2015ER13787**

DIRECCIÓN	Carrera 26 No 52 A -35	ÁREA DIRECTA	0.20 Ha				
SECTOR	Galerías	POBLACIÓN ATENDIDA	30				
UPZ	100 – Galerías	FAMILIAS	1	ADULTOS	20	NIÑOS	10
LOCALIDAD	2- Chapinero	PREDIOS EVALUADOS	1				
CHIP	AAA0084ZJUJZ	OFICIO REMISORIO	CR-21382

El día 12 de Agosto de 2015, en atención al radicado de la referencia, personal del Instituto Distrital de Gestión de Riesgos y Cambio Climático IDIGER, realizó visita técnica al predio ubicado en la Carrera 26 No 52 A 35, en el Sector Catastral Galerías, de la Localidad de Teusaquillo. En el predio, se emplaza una edificación de cinco niveles, cuyo sistema estructural está conformado por muros de carga con columnas en concreto en diferentes sectores. La edificación posee entrepisos en madera

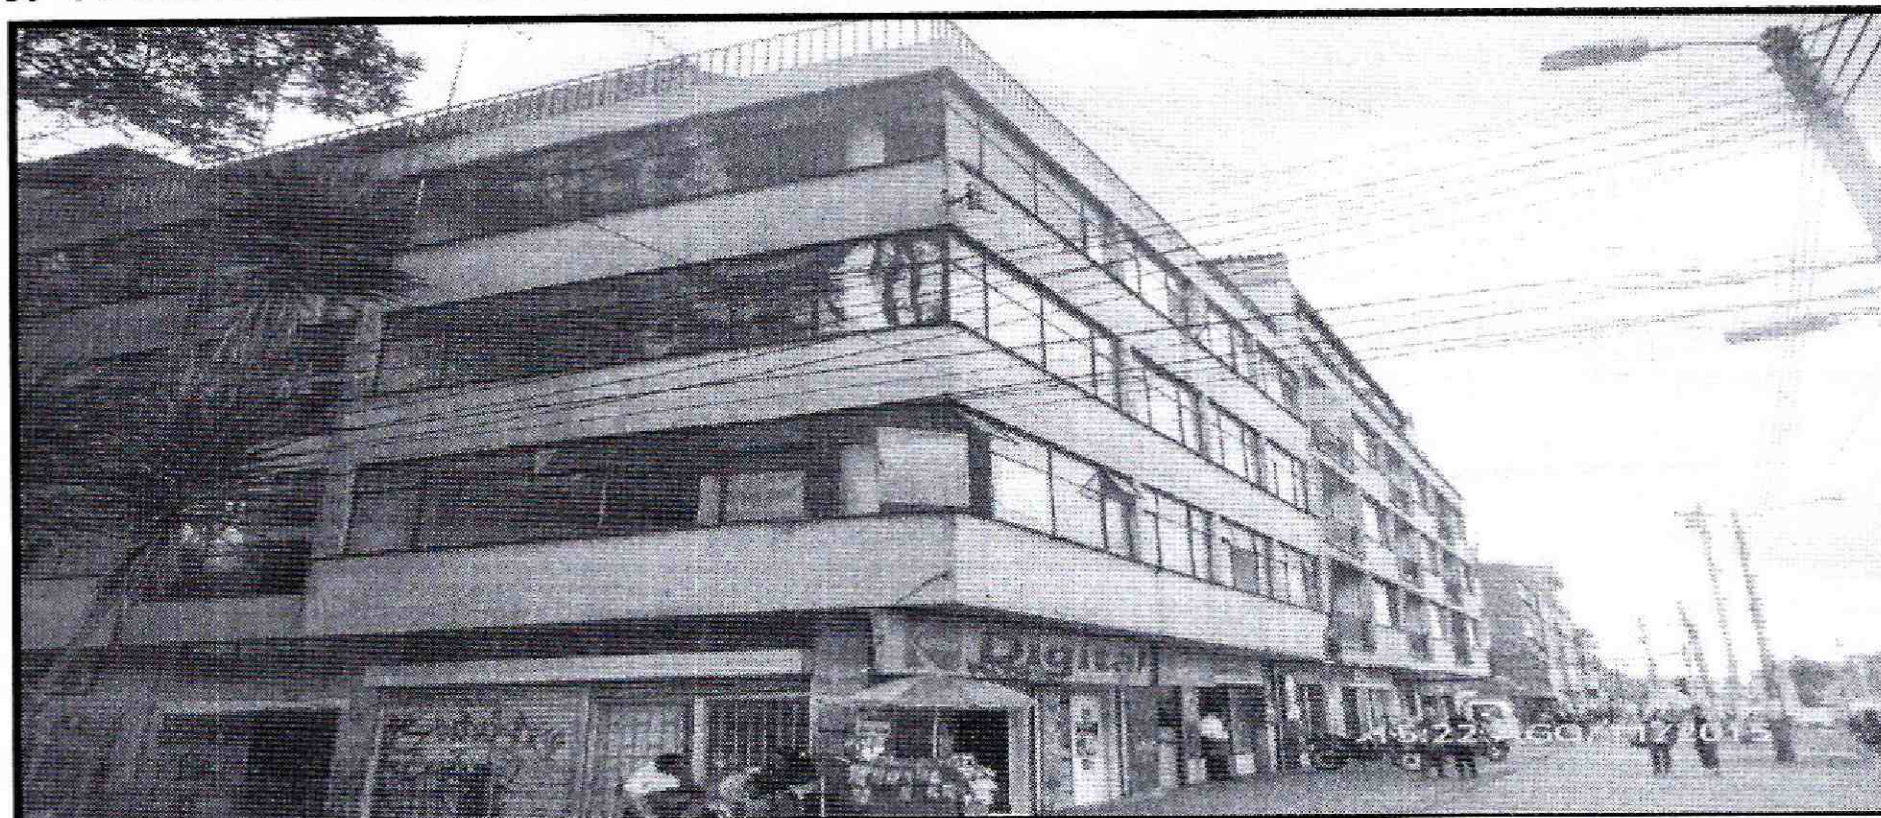
conformados por cercos que soportan listones distribuidos en sentido perpendicular a los cercos. En el primer nivel, se encuentran 3 locales comerciales; del segundo nivel al cuarto, se distribuyen dos apartamentos por piso y en el quinto nivel sólo se encuentra un apartamento tipo duplex. (Ver fotografía 1). En la actualidad, solamente un apartamento del segundo nivel (Apto 201) se encuentra habitado.

**Fotografía 1.** Vista general de la fachada del predio ubicado en la Carrera 26 No 52 A 35 en el Sector Catastral Galerías, de la Localidad de Teusaquillo.

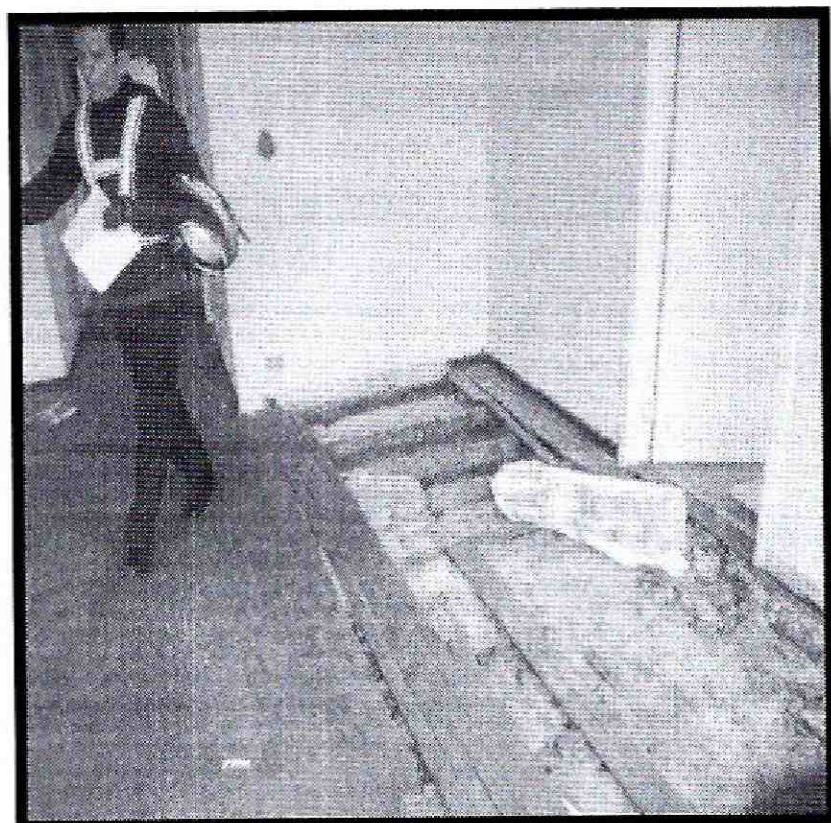
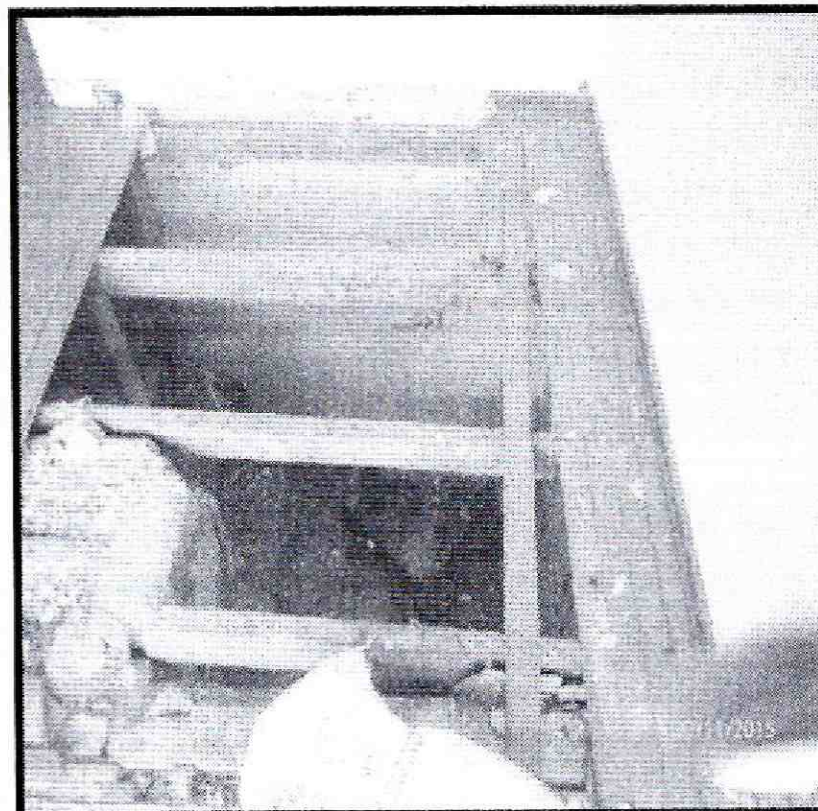
En el apartamento del quinto nivel, se evidenció que se han realizado retiros de los listones de madera en el entrepiso en la sala, junto a una escalera que conduce al nivel inferior de este apartamento (Ver fotografías 2 y 3), adicionalmente se evidencia que se ha realizado la demolición del muro divisorio entre el baño y el pasillo de alcobas. Las dimensiones del muro se aproximan a los 2m de largo por 2m de alto (Ver fotografía 4).

Aunque el retiro de los listones de madera sobre las placas de entepiso de varios apartamentos, no afecta e la estabilidad estructural de la edificación, si compromete la

funcionalidad de los apartamentos intervenidos. Los muros que se demolieron dentro de los apartamentos, son muros divisorios de luces cortas que se encuentran cercanos a otros muros. Sin embargo, dada la ausencia de elementos estructurales más rígidos como vigas de concreto dentro de los entresijos, los muros funcionan como puntos de apoyo para los mismos.

**Fotografías 2 y 3.** Retiro de los listones pertenecientes al entresijo en el sector de la sala, junto a la escalera que conduce al nivel inferior del apartamento del quinto nivel.

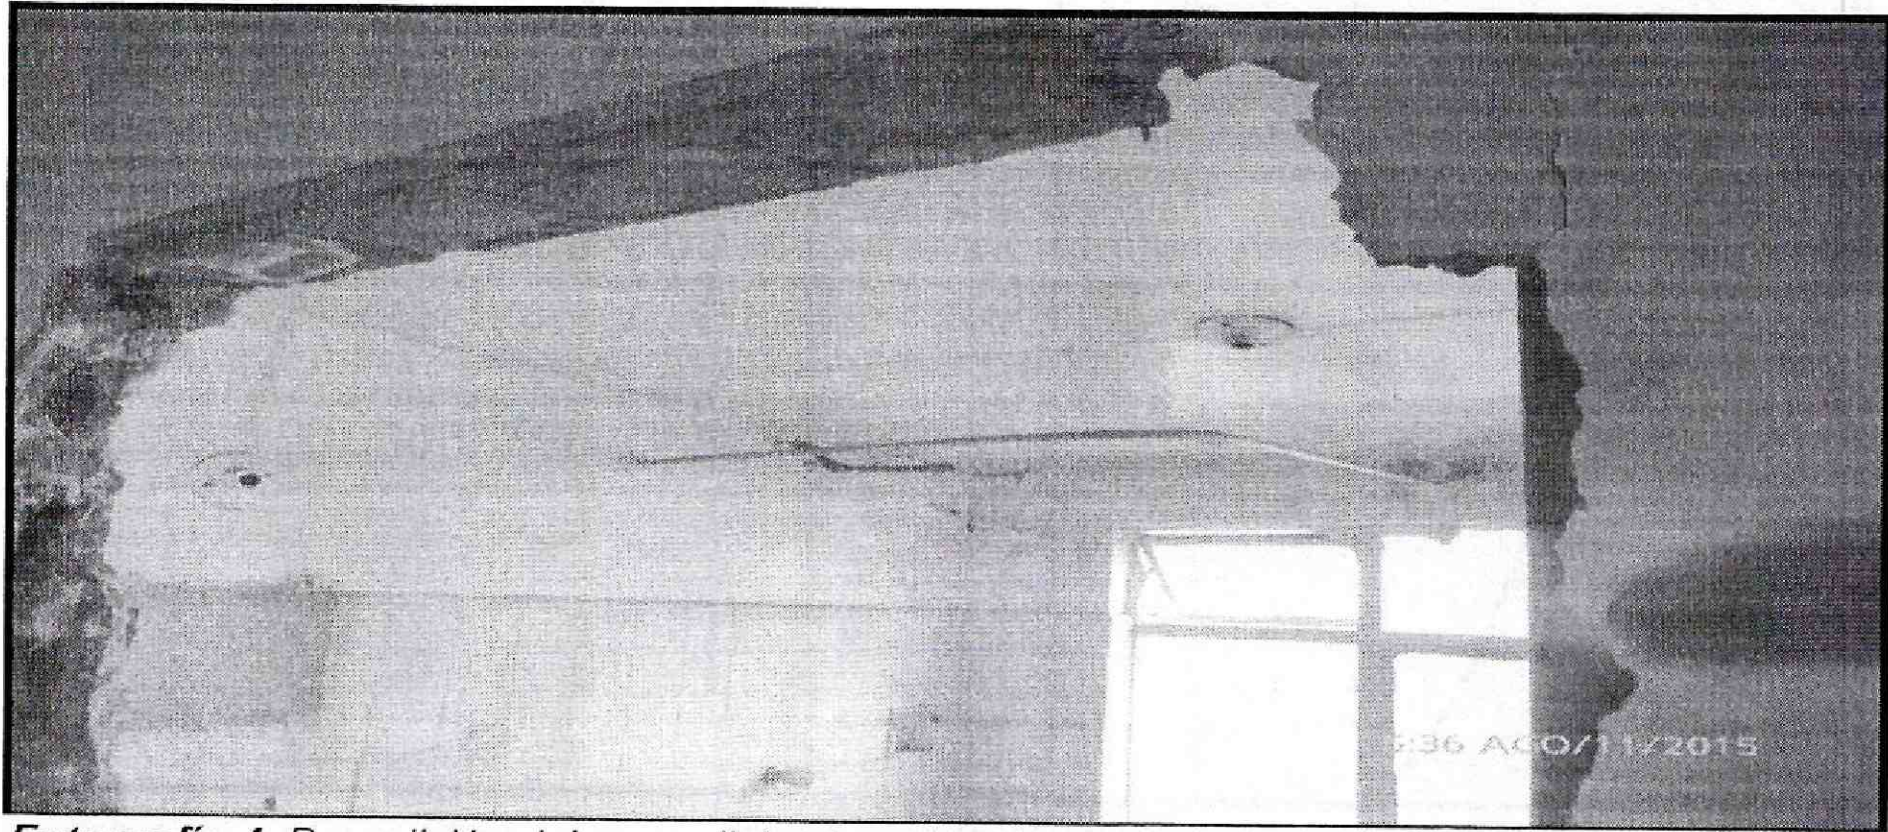
**Fotografía 4.** Demolición del muro divisorio entre el baño y el pasillo del apartamento 402, en el predio ubicado en la Carrera 26 No 52 A 35, en el Sector Catastral Galerías, de la Localidad de Teusaquillo

- Al responsable y/o responsables del predio ubicado en la Carrera 26 No 52 A 35 en el Sector Catastral Galerías, en caso de requerir continuar con la demolición de la edificación, ésta se deberá adelantar de forma controlada, con personal idóneo y dado que a la fecha el apartamento 201 y los locales comerciales del primer nivel se encuentran ocupados, ésta se deberá adelantar siempre y cuando la edificación se encuentra evacuada.

- En caso de no realizarse la demolición de la edificación, el responsable y/o responsables del predio ubicado en la Carrera 26 No 52 A 35 en el Sector Catastral Galerías, adelantar estudios detallados de patología que incluyan vulnerabilidad y posible reforzamiento estructural y de comportamiento suelo-estructura, los cuales permitan establecer las causas detonantes de los asentamientos y afectaciones evidenciadas; dicho estudio debe determinar el tipo de intervenciones a implementarse en las estructuras y la cimentación de las edificaciones y estructuras para llevarlas a los niveles de seguridad requeridos, garantizando que se cumplan los requerimientos establecidos en el Decreto No. 926 del 19 de marzo de 2010, Reglamento Colombiano de Construcción Sismo Resistente NSR-10, de acuerdo con la normatividad vigente para el barrio, para lo cual se deben tramitar los permisos y licencias respectivos. Estos estudios deben ser adelantados por los responsables del edificio en comento, con el propósito de garantizar durante la vida útil del mismo, las condiciones adecuadas para su uso.

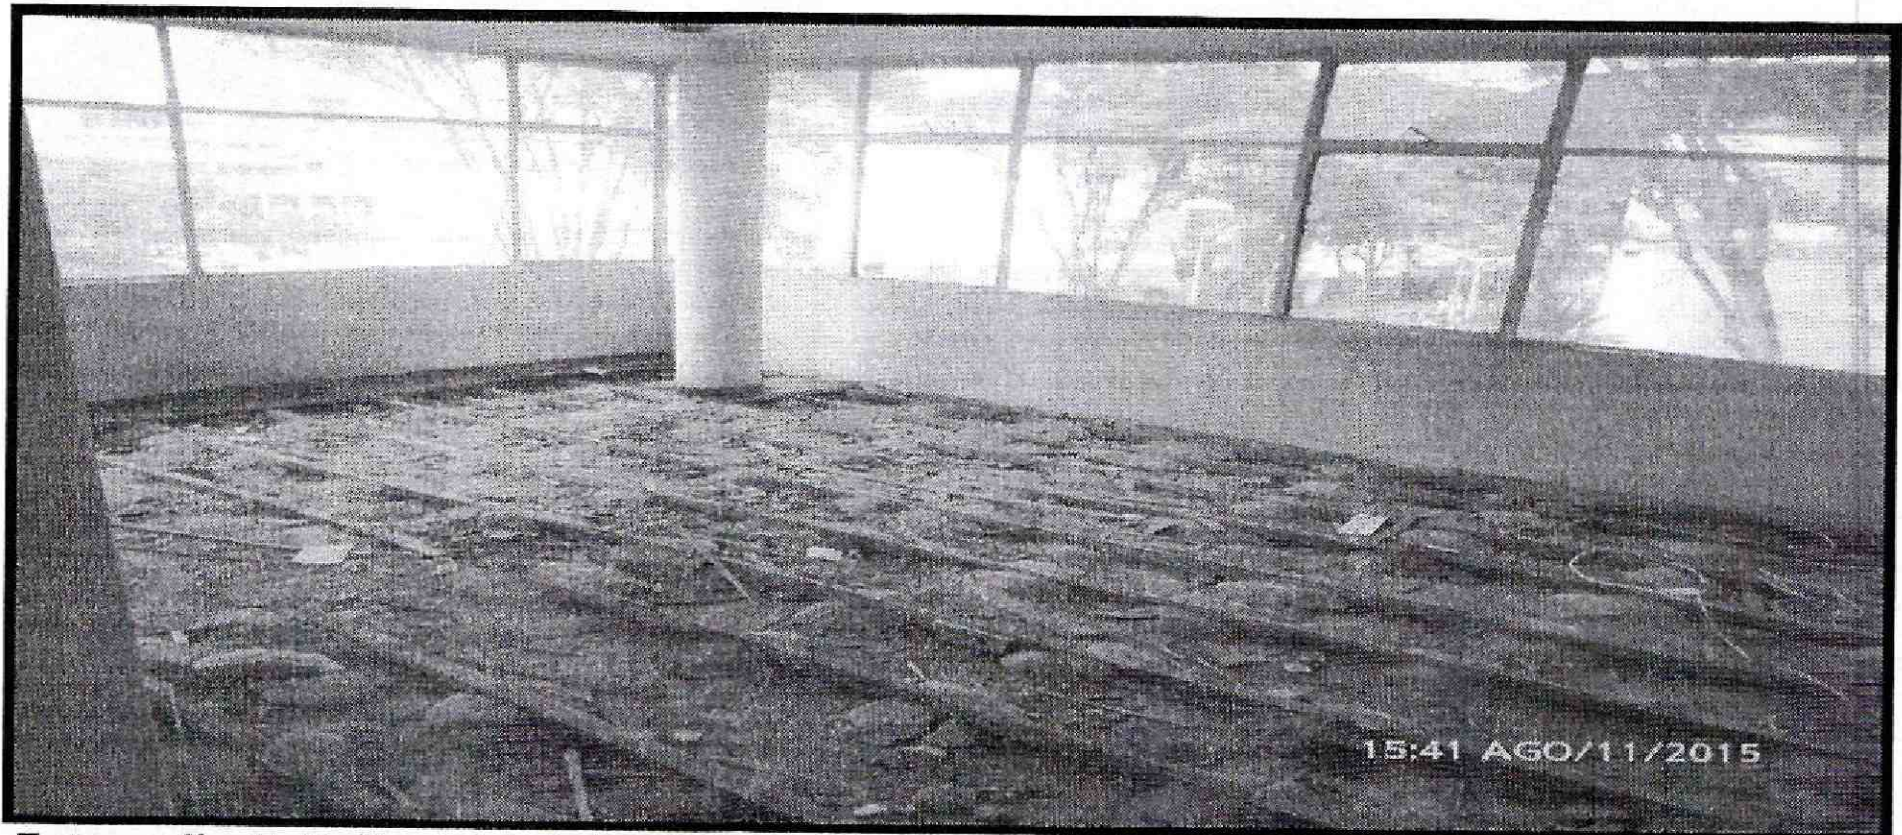
En la sala del apartamento 402 se han retirado la totalidad de los listones madera de la placa de entepiso en el sector de la sala (Ver Fotografía 5). En el apartamento 302, en el muro que divide la habitación del costado norte con el pasillo de alcobas, se evidencian fisuras de tendencia diagonal con aberturas aproximadas a los 3mm, que se reflejan en ambas caras del muro (Ver Fotografías 6 y 7). En este apartamento se evidencian fisuras de tendencia diagonal en el acabado de muros divisorios de habitaciones (Ver fotografías 8 y 9).

**Fotografía 5.** Retiro total de los listones de madera en el entresuelo del apartamento 402, en el sector de la sala, del predio ubicado en la Carrera 26 No 52 A 35, en el Sector Catastral Galerías, de la Localidad de Teusaquillo

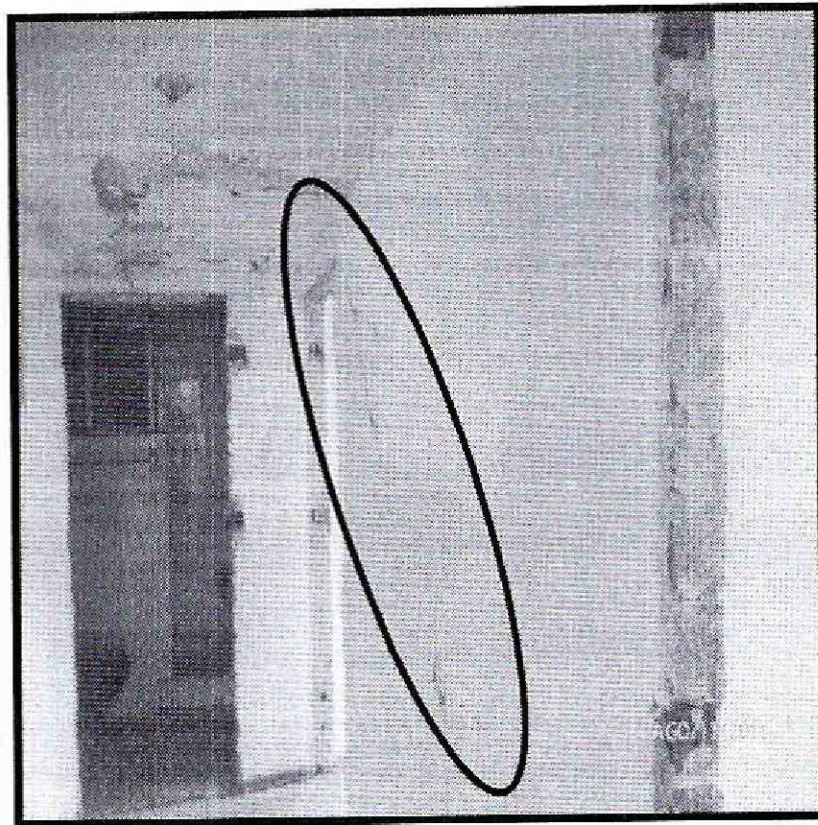
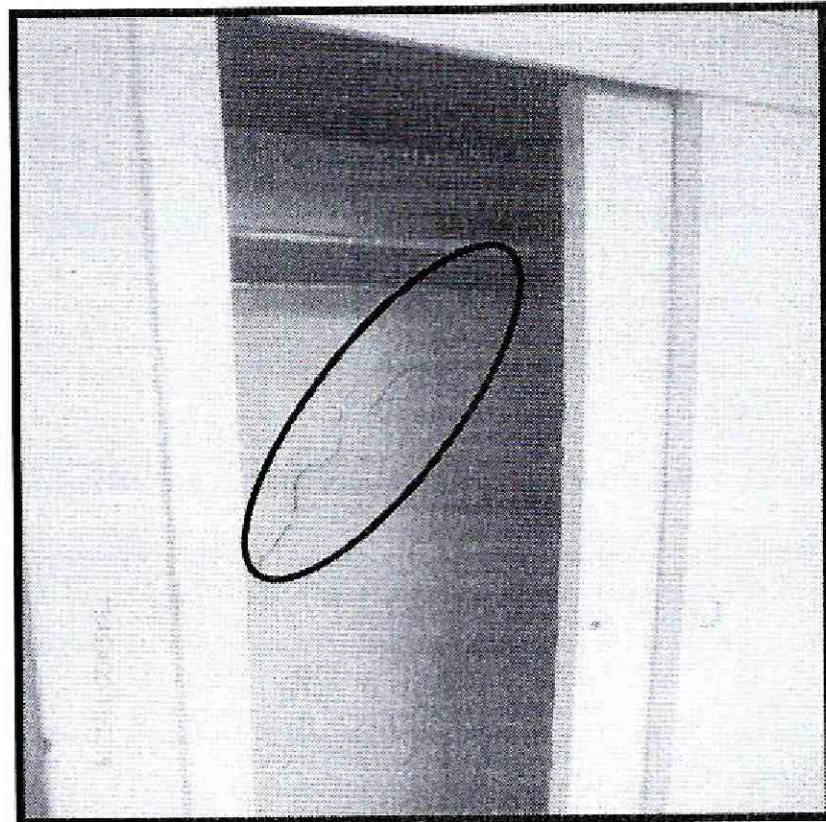
**Fotografía 6y 7.** Fisura en el muro que divide la alcoba del costado norte y el pasillo de alcobas en el apartamento 302 del predio ubicado en la Carrera 26 No 52 A 35, en el Sector Catastral Galerías, de la Localidad de Teusaquillo

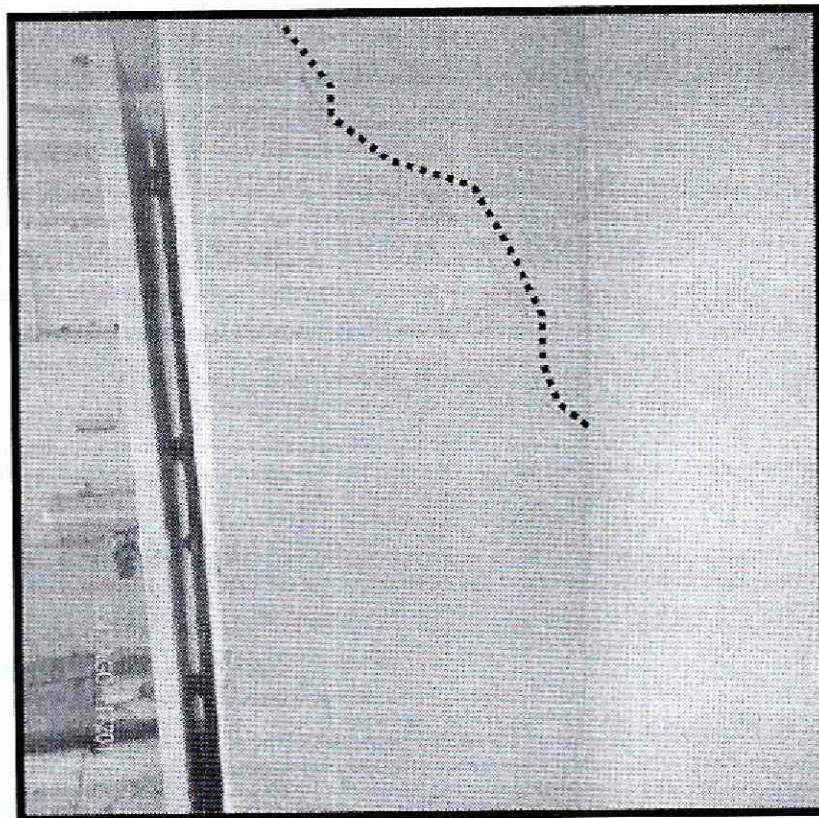
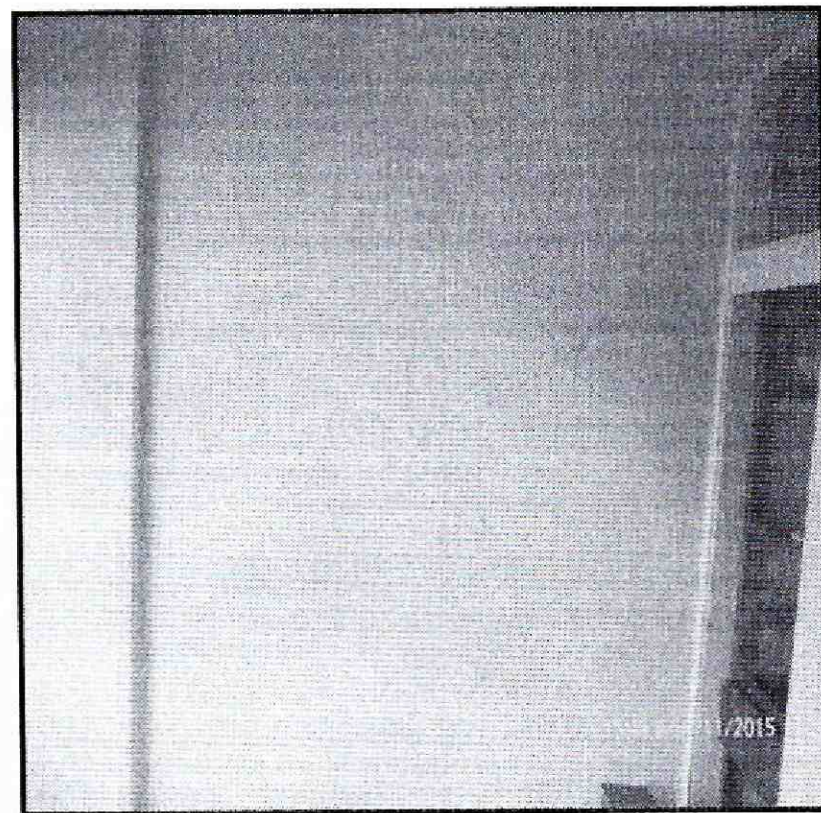
**Fotografías 8 y 9.** Fisuras de tendencia diagonal en el acabado de muros divisorios en el apartamento 302, del predio ubicado en la Carrera 26 No 52 A 35, en el Sector Catastral Galerías, de la Localidad de Teusaquillo

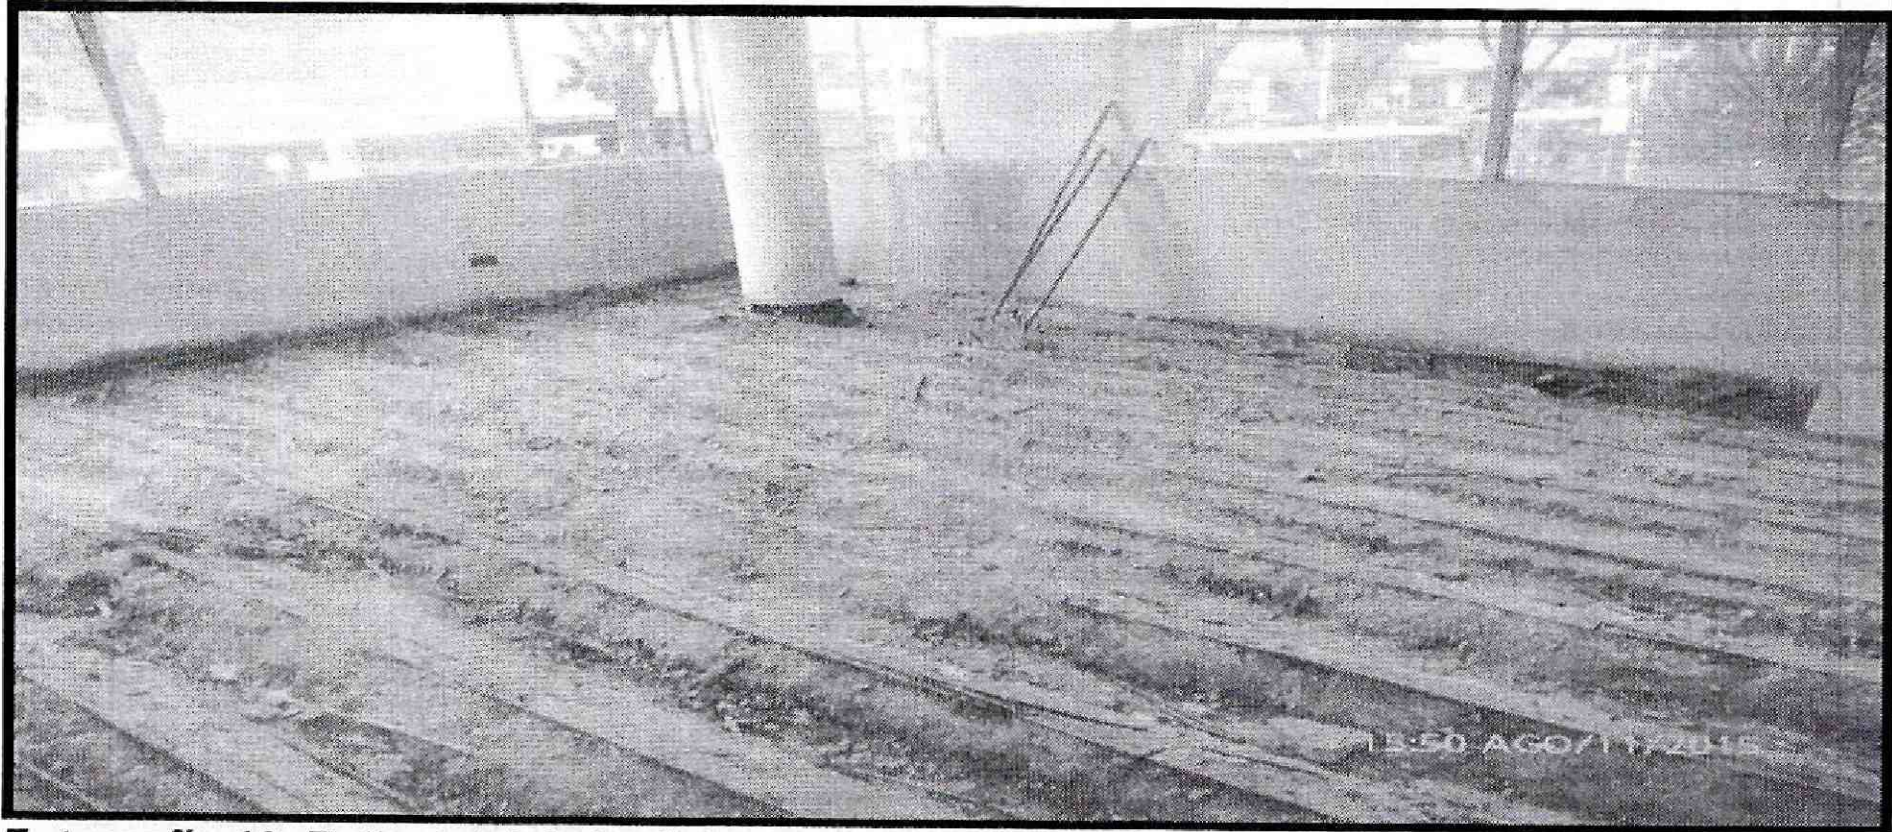
En la sala del apartamento de la 202, se evidencia que se han retirado los listones de madera que conforman la placa de entepiso (Ver fotografía 10) y en el antepecho de la ventana de este espacio, se evidencia una fisura de tendencia vertical con abertura aproximada a los 3mm (Ver fotografía 11). En este apartamento, también se ha realizado la demolición del muro divisorio que separa la cocina con el pasillo (Ver fotografía 12). En el apartamento 201, único habitado, se evidencian manchas color ocre en el acabado del cielorraso de la sala (Ver fotografías 13 y 14).

**Fotografía 10.** Retiro total de los listones de madera del e entrepiso del apartamento 202 en el sector de la sala, del predio ubicado en la Carrera 26 No 52 A 35, en el Sector Catastral Galerías, de la Localidad de Teusaquillo

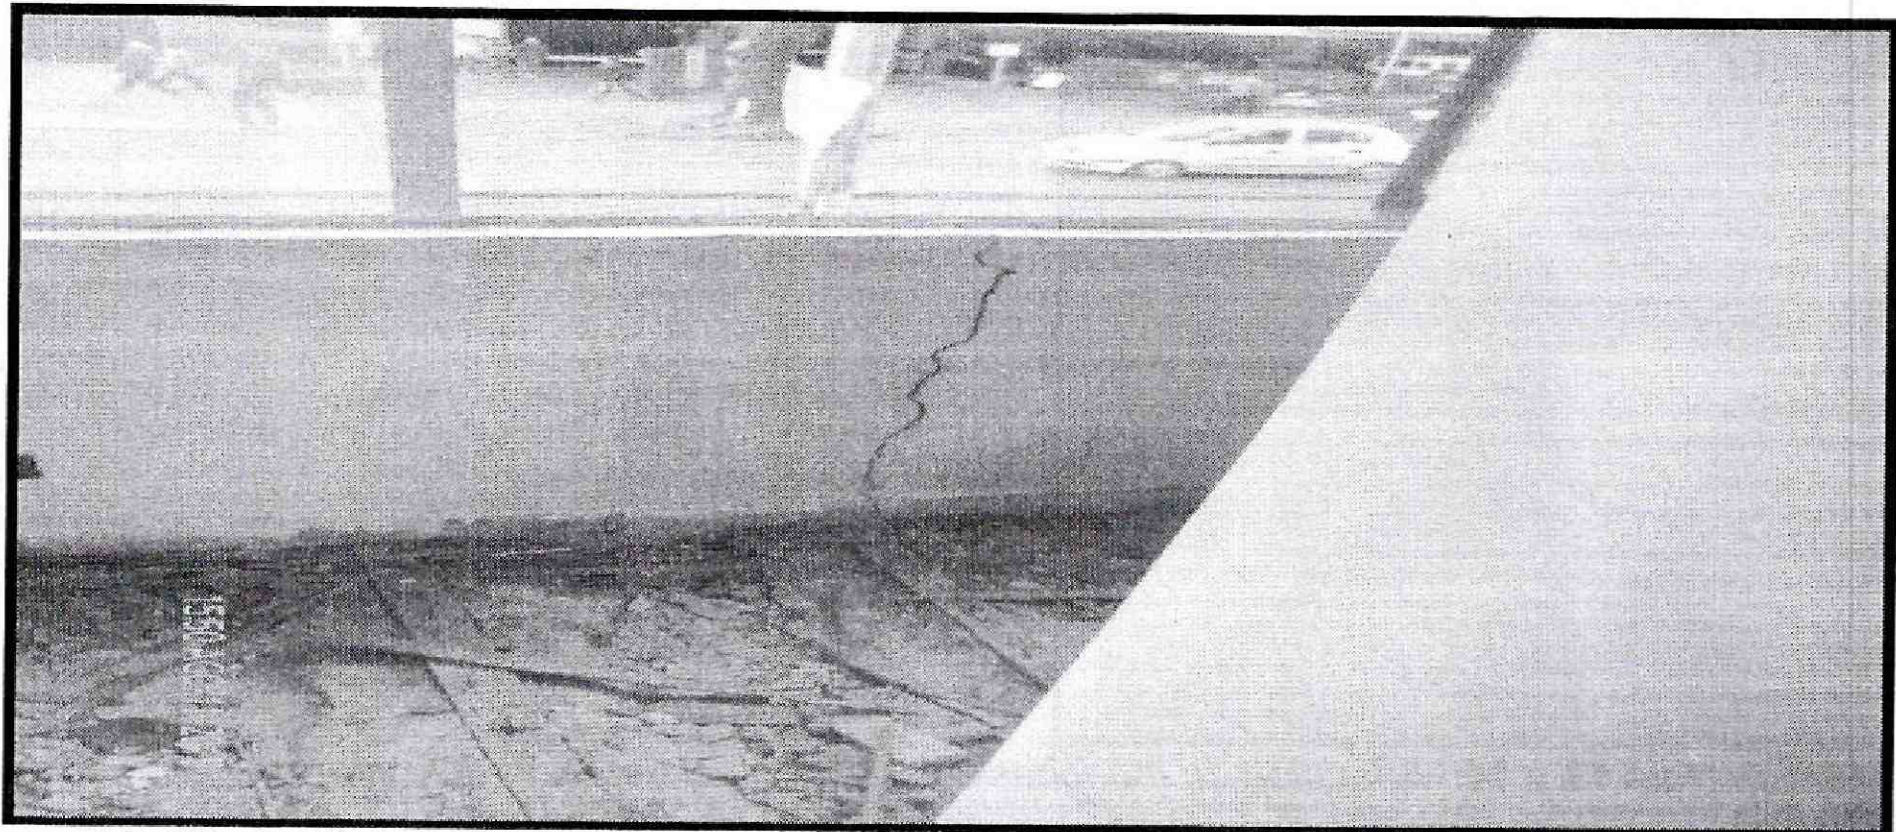
**Fotografía 11.** Fisura de tendencia vertical en el antepecho de la ventana de la sala del apartamento 202, del predio ubicado en la Carrera 26 No 52 A 35, en el Sector Catastral Galerías, de la Localidad de Teusaquillo

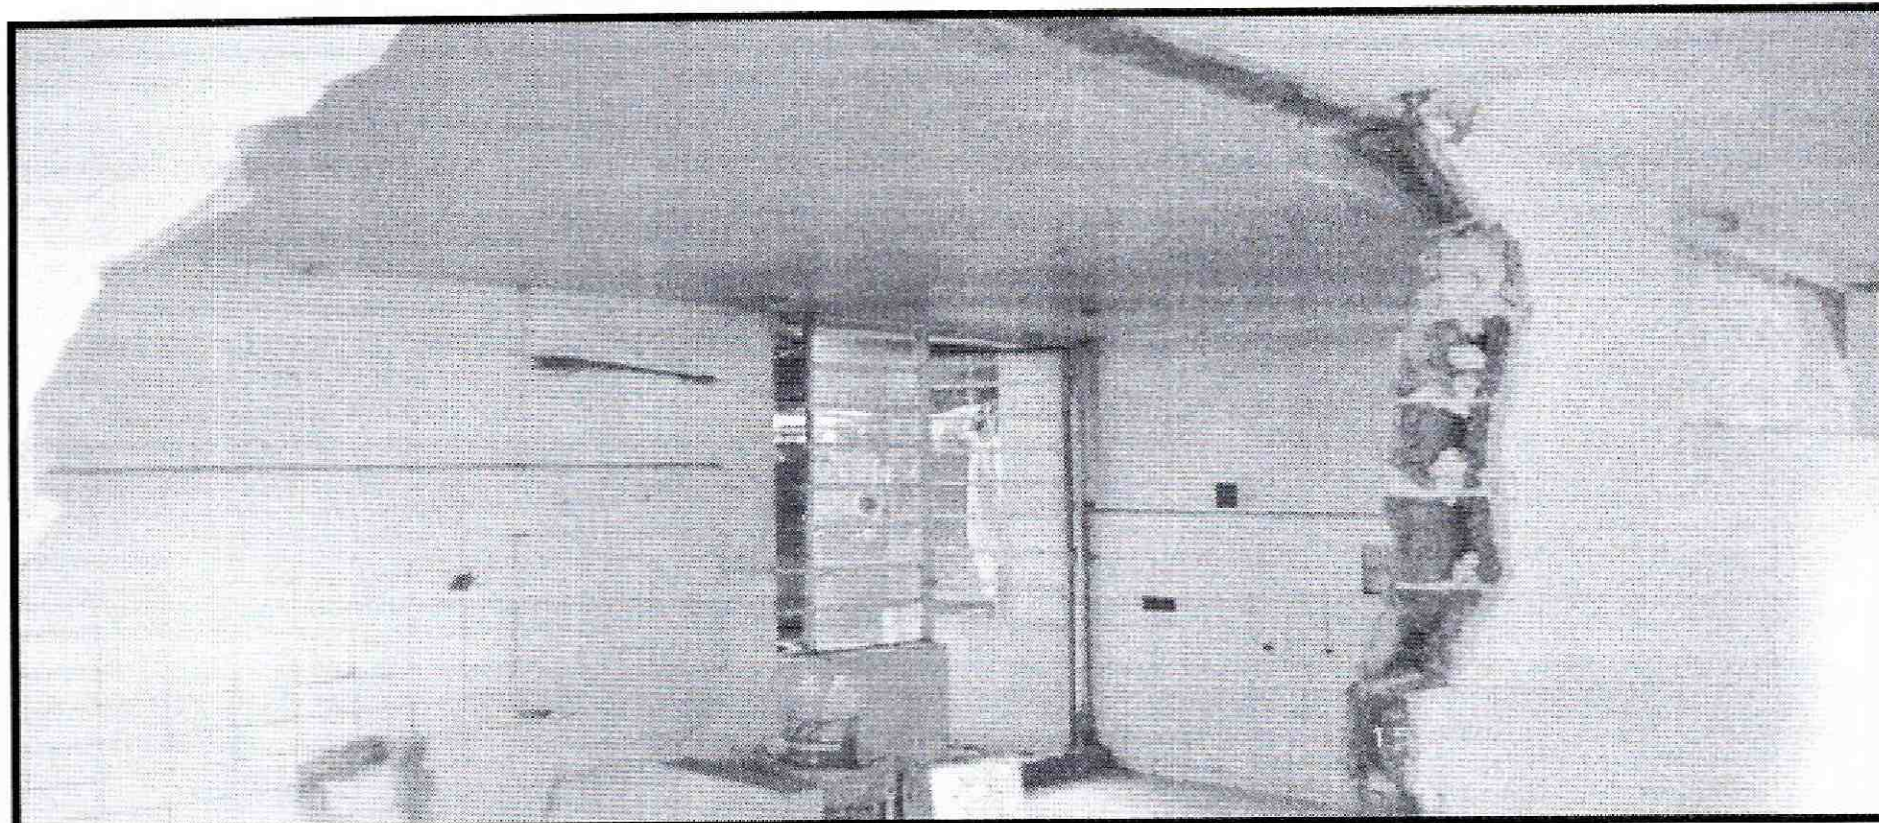
**Fotografía 12.** Demolición del muro divisorio entre la cocina y el pasillo de alcobas en el apartamento 202, del predio ubicado en la Carrera 26 No 52 A 35, en el Sector Catastral Galerías, de la Localidad de Teusaquillo

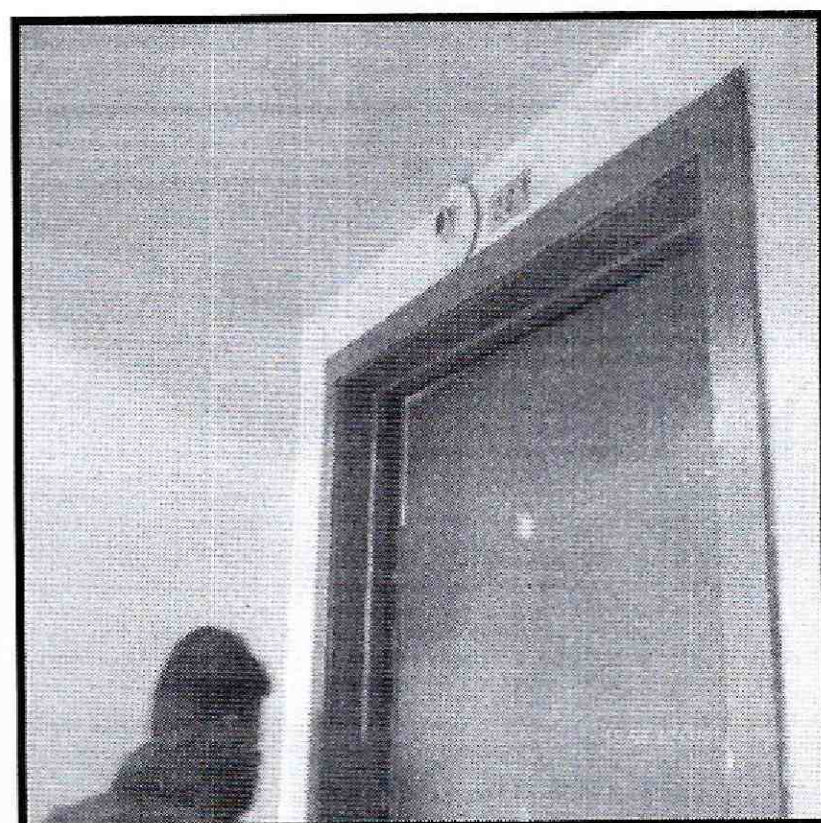
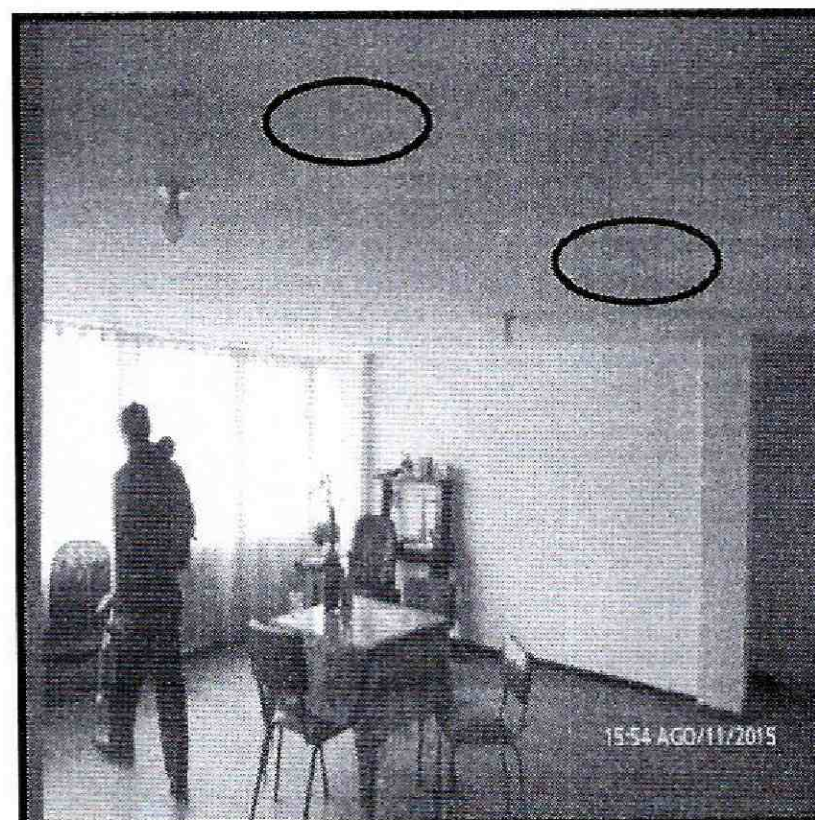
**Fotografías 13 y 14.** Aparición de manchas color ocre en el acabado del cielorraso de la sala en el apartamento 201, del predio ubicado en la Carrera 26 No 52 A 35, en el Sector Catastral Galerías, de la Localidad de Teusaquillo

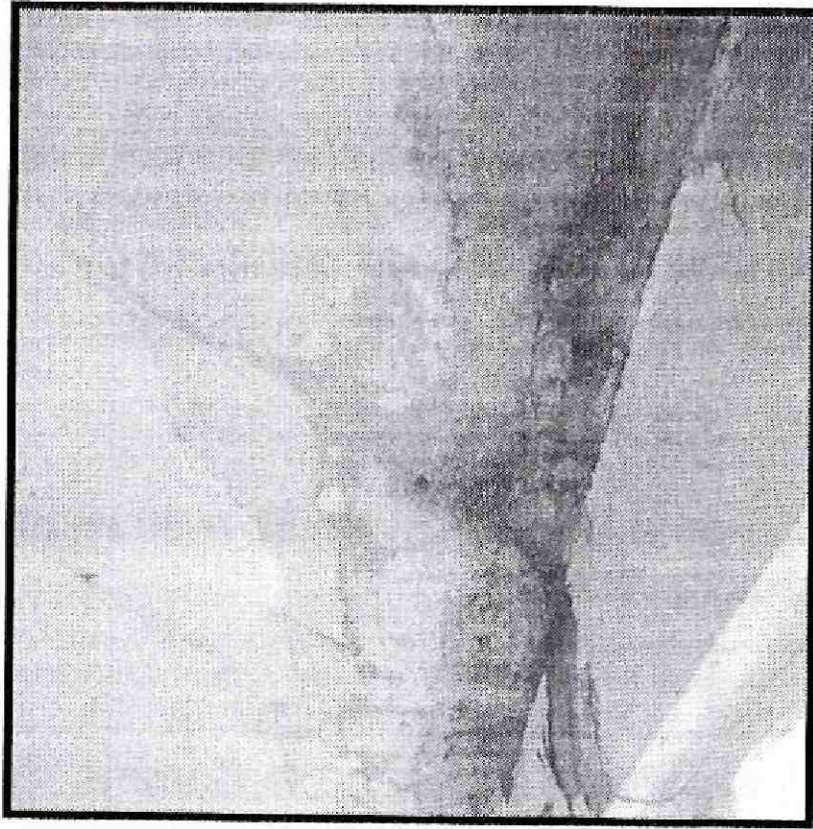
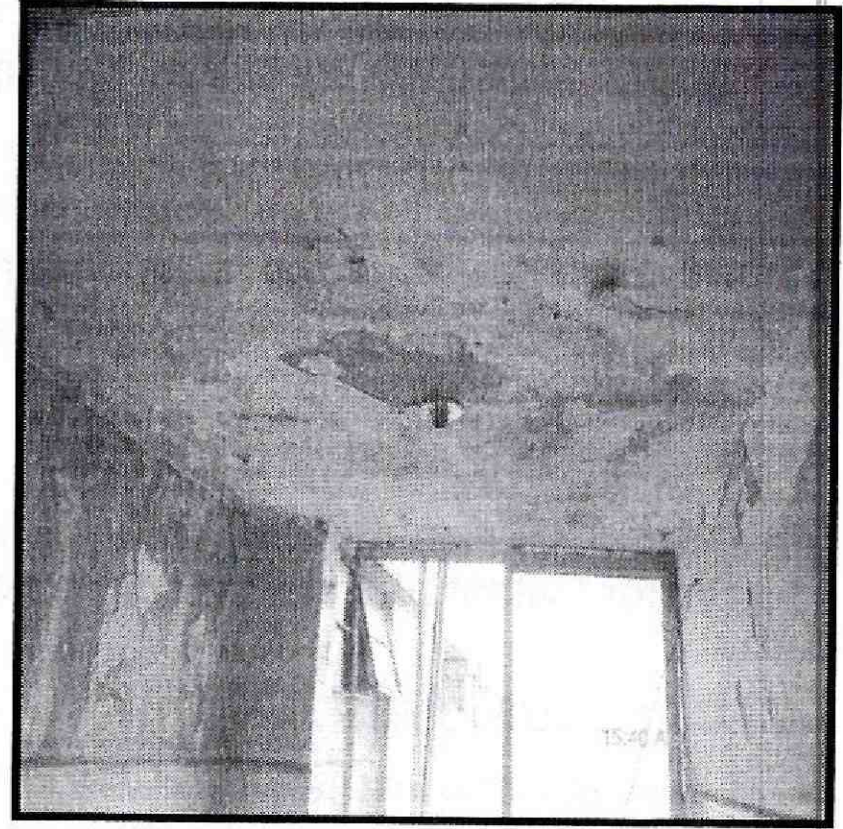
De forma generalizada en los apartamentos de la edificación, se evidencia un alto grado de deterioro, reflejado en la aparición de humedades en el acabado de muros y placas de entepiso (Ver fotografías 15 y 16) Además se evidencia una inclinación de la edificación de aproximadamente 7 cm, hacia el costado nor oriental. Sin embargo no se evidencian lesiones en elementos estructurales como columnas al interior de los apartamentos ni al interior de los locales comerciales (Ver fotografías 17 y 18).

**Fotografías 15 y 16** Aparición de humedades en el acabado de muros y cielorrasos al interior de los apartamentos del predio ubicado en la Carrera 26 No 52 A 35, en el Sector Catastral Galerías, de la Localidad de Teusaquillo

- Es obligación de los propietarios y/o responsables de los inmuebles propiciar y efectuar el adecuado mantenimiento de las edificaciones y sus instalaciones, como lo dispone el Código de Construcción para Bogotá D.C. (Acuerdo 20/95), con el fin de garantizar el buen funcionamiento y desempeño de la edificación.

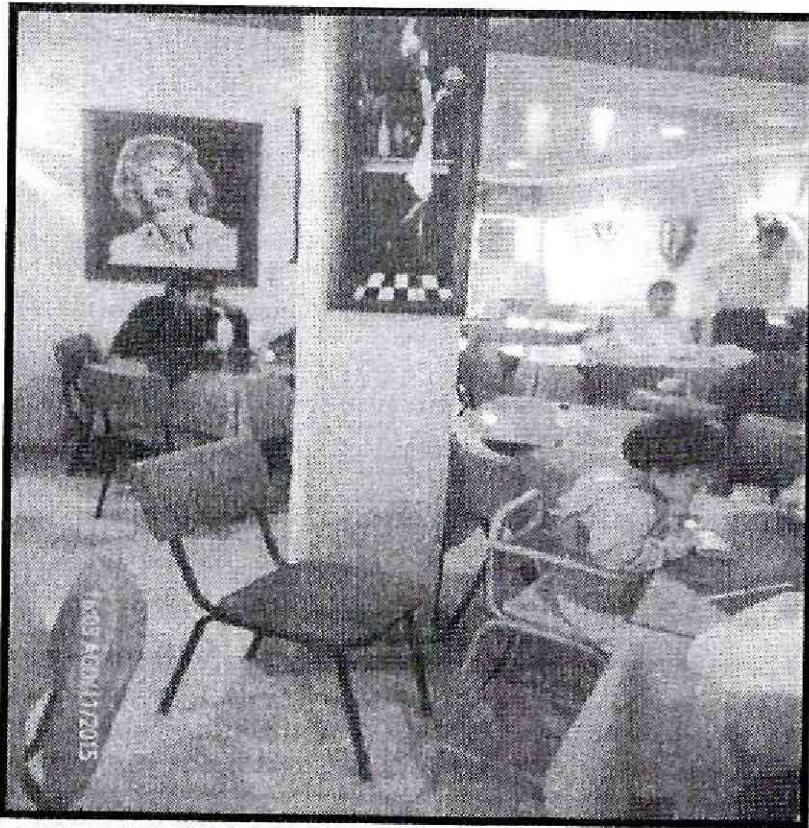
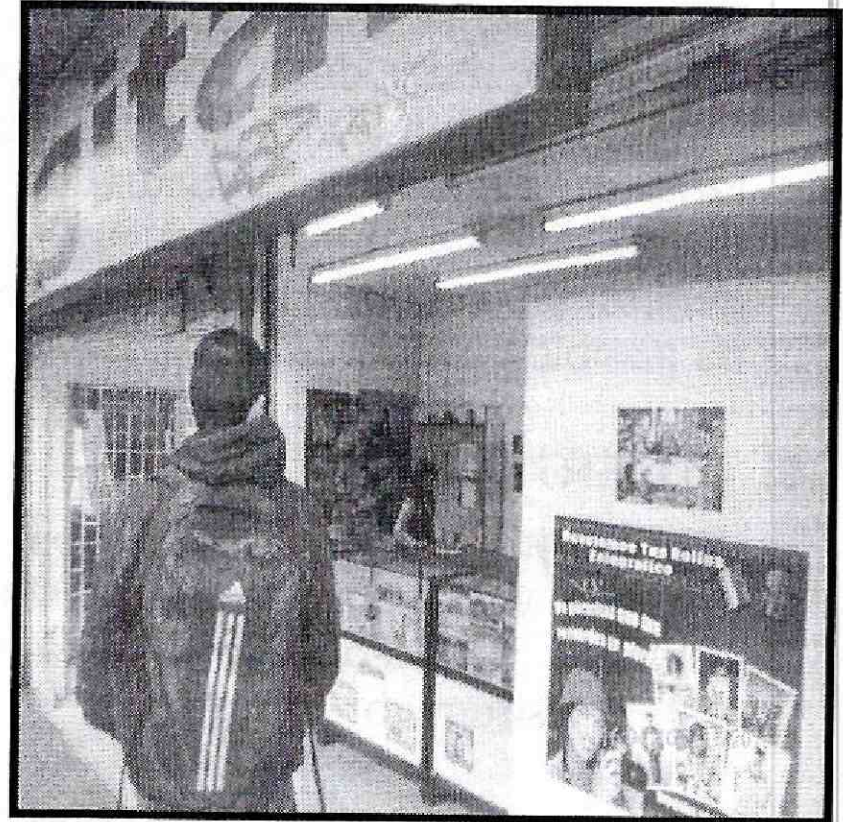
**Fotografías 17 y 18** Locales comerciales ubicados en el primer nivel del predio ubicado en la Carrera 26 No 52 A 35, en el Sector Catastral Galerías, de la Localidad de Teusaquillo
