**DIAGNÓSTICO TÉCNICO DI - 8459**  
**SUBDIRECCIÓN DE ANÁLISIS DE RIESGOS Y EFECTOS DEL CAMBIO CLIMÁTICO**  
**COORDINACIÓN DE ASISTENCIA TÉCNICA**  
**RADICADO IDIGER No 2015ER12655**

El predio de la Carrera 2 N° 65-95, pertenece al Sector Catastral Granada, de la Localidad de Chapinero y de acuerdo con el plano normativo del Plan de Ordenamiento Territorial de Bogotá – POT (Decreto 190 de 2004, por el cual se compilan los Decretos 619 de 2000 y 469 de 2003), presenta condición de Amenaza media por procesos de remoción en masa.

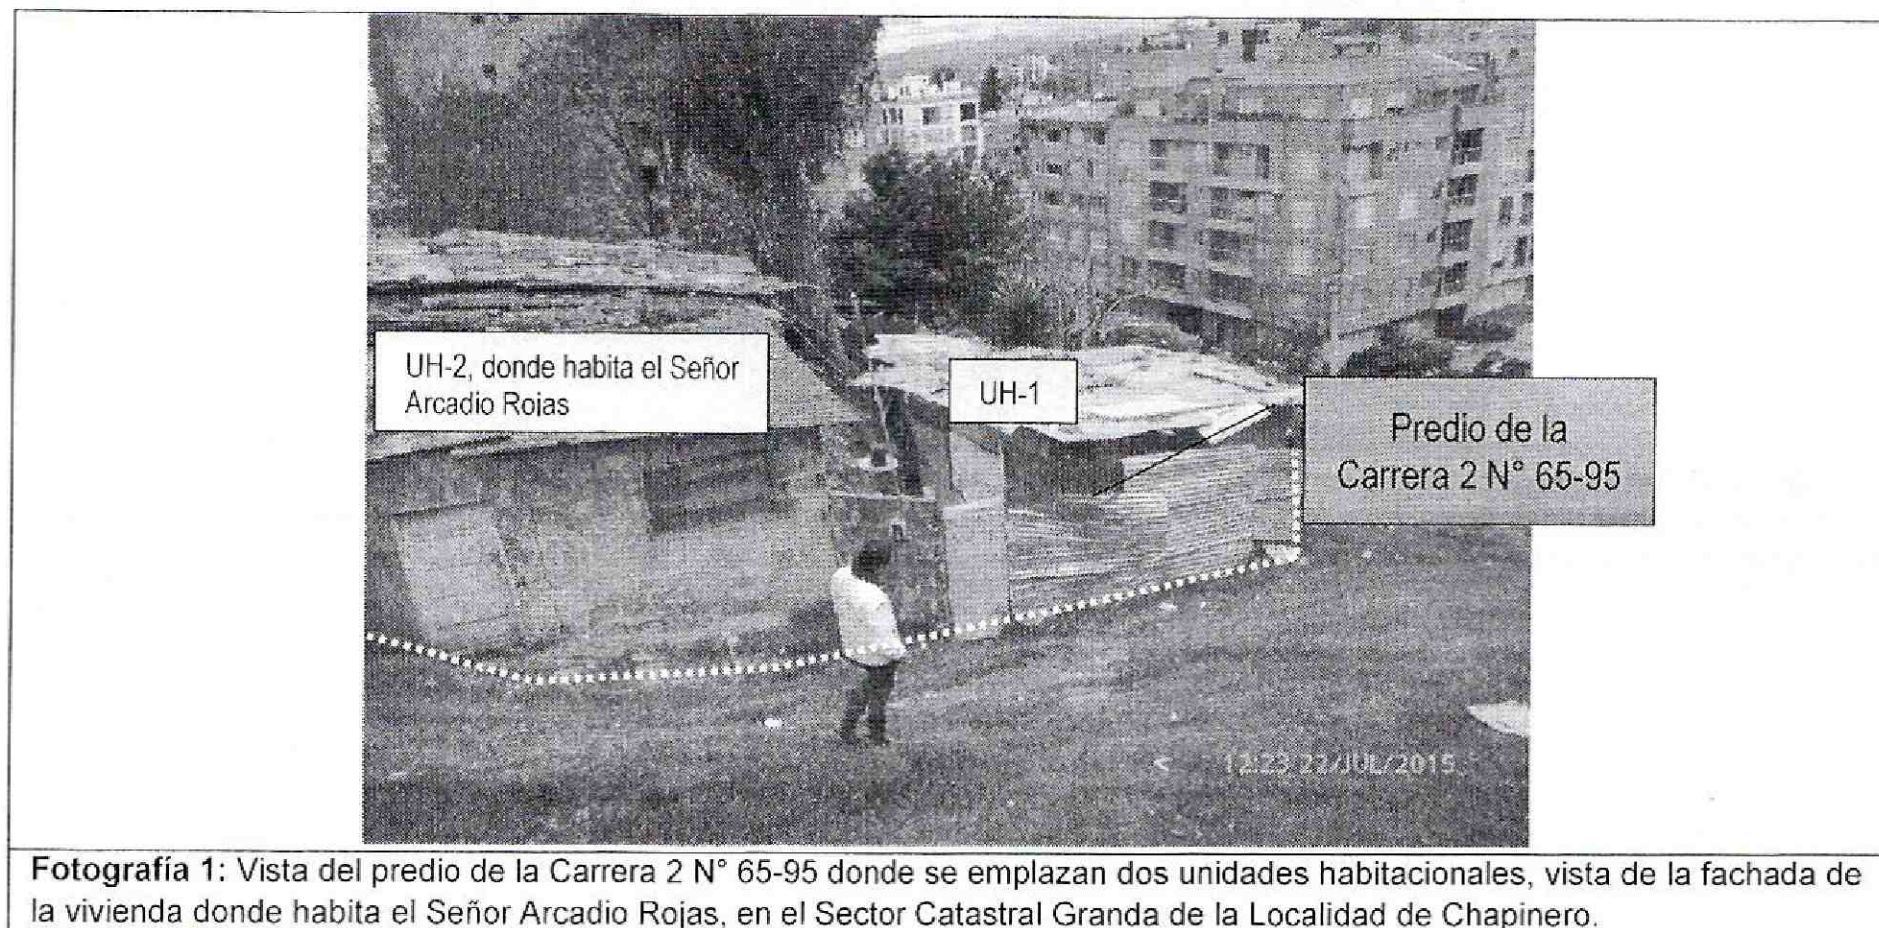
Las unidades habitacionales emplazadas en el predio de la Carrera 2 N° 65-95, corresponde a viviendas de un nivel construidas en mampostería simple, combinadas con elementos en madera, piso en listones de madera acomodada sobre el terreno natural y cubierta en tejas de zinc, las cuales evidencian deficiencias constructivas relacionadas con la falta de elementos de confinamiento tipo vigas y columnas.

**Fotografía 1:** Vista del predio de la Carrera 2 N° 65-95 donde se emplazan dos unidades habitacionales, vista de la fachada de la vivienda donde habita el Señor Arcadio Rojas, en el Sector Catastral Granda de la Localidad de Chapinero.

- En el caso de no existir restricciones y/o condicionamientos al uso del suelo para la vivienda ubicada al costado norte del predio de la Carrera 2 N° 65-95, en el Sector Catastral Granada de la Localidad de Chapinero, se recomienda al responsable y/o responsables del mismo implementar acciones para el mantenimiento, reforzamiento y/o mejoramiento de la calidad de la vivienda allí existente. Lo anterior con el propósito de garantizar durante la vida útil del inmueble, las condiciones adecuadas para su uso.

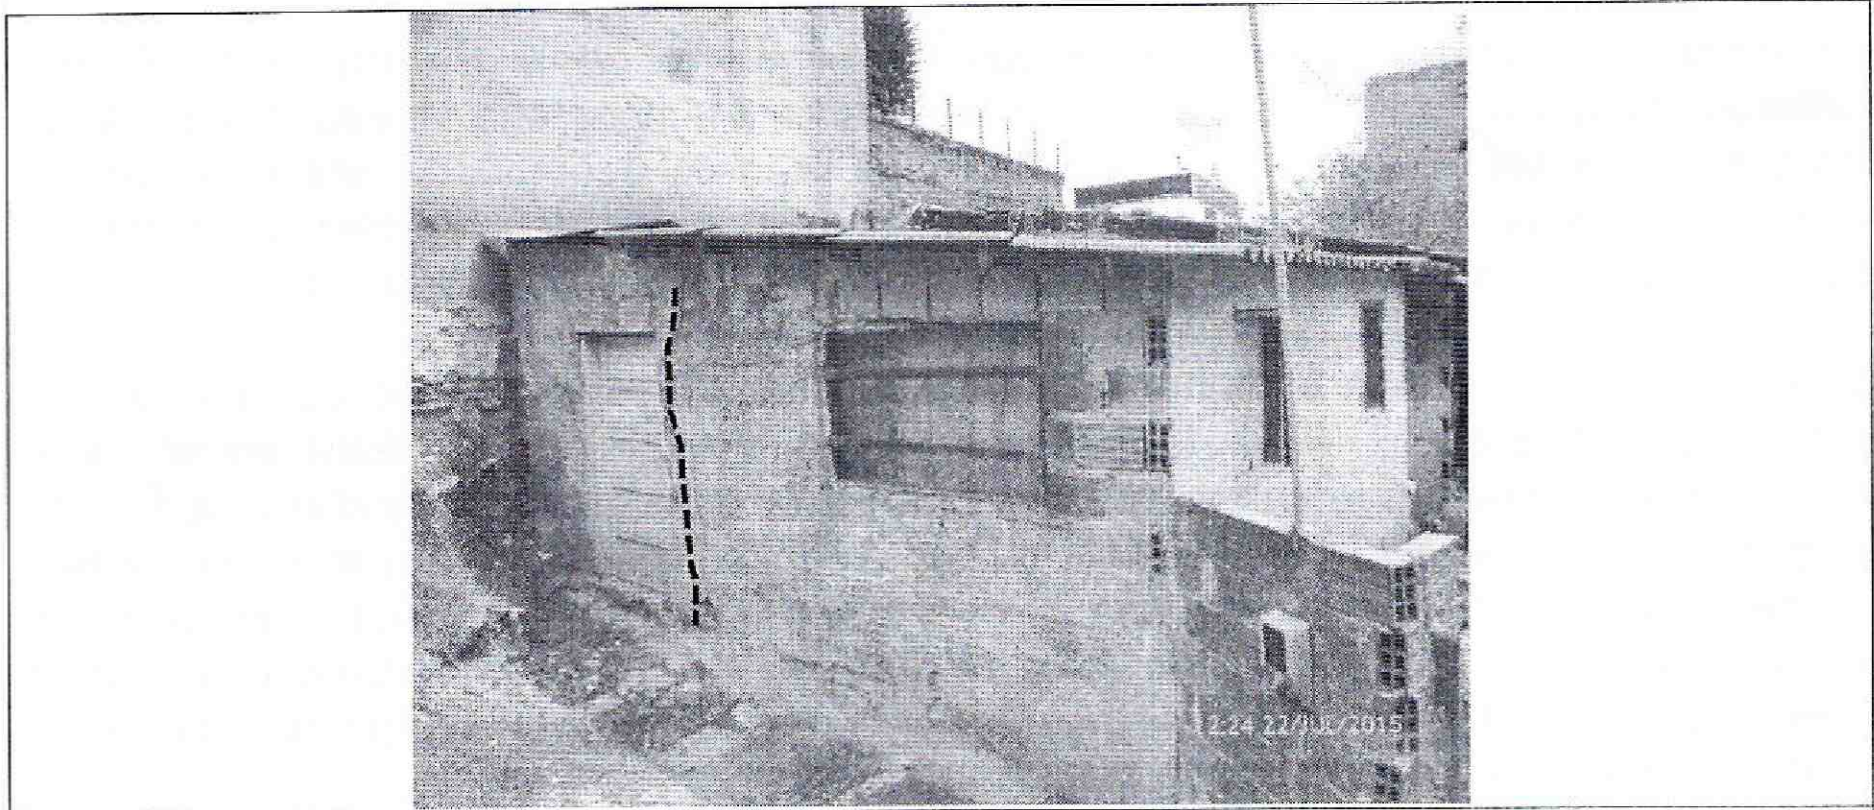
La vivienda donde habita el Señor Arcadio Rojas, se ubica al costado sur-oriental del predio de la Carrera 2 N° 65-95, se evidencian afectaciones (grieta) en el muro perimetral del costado oriental de 2 metros de longitud y 5 milímetros de abertura, fisuras en muros perimetrales y divisorios de tendencia longitudinal con aberturas de uno a tres milímetros con longitudes cercanas a 20 centímetros (fotografía 2 y 3), inestabilidad de los listones en madera (desajuste) que conforman el piso de las habitaciones de la vivienda (fotografía 4 y 5), afectaciones que no comprometen la estabilidad estructural y habitabilidad de la vivienda en la actualidad.

Entre las posibles causas por las cuales se presentan las afectaciones evidenciadas, se puede mencionar las deficiencias constructivas por la ausencia de elementos de confinamiento tipo vigas y columnas y deficiencias en la cimentación; así como el deterioro de la mismas; igualmente la falta de medidas de protección y/o estabilización para dar manejo de las aguas de escorrentía superficial y sub-superficial, lo que pudiere generar desconfinamiento del terreno en el cual se emplaza.

**Fotografía 2:** Se observa la grieta del muro perimetral del costado oriental, de 2 metros de longitud y 5 milímetros de abertura, del predio de la Carrera 2 N° 65-95, en el Sector Catastral Granda de la Localidad de Chapinero del predio donde habita el señor Arcadio Rojas.

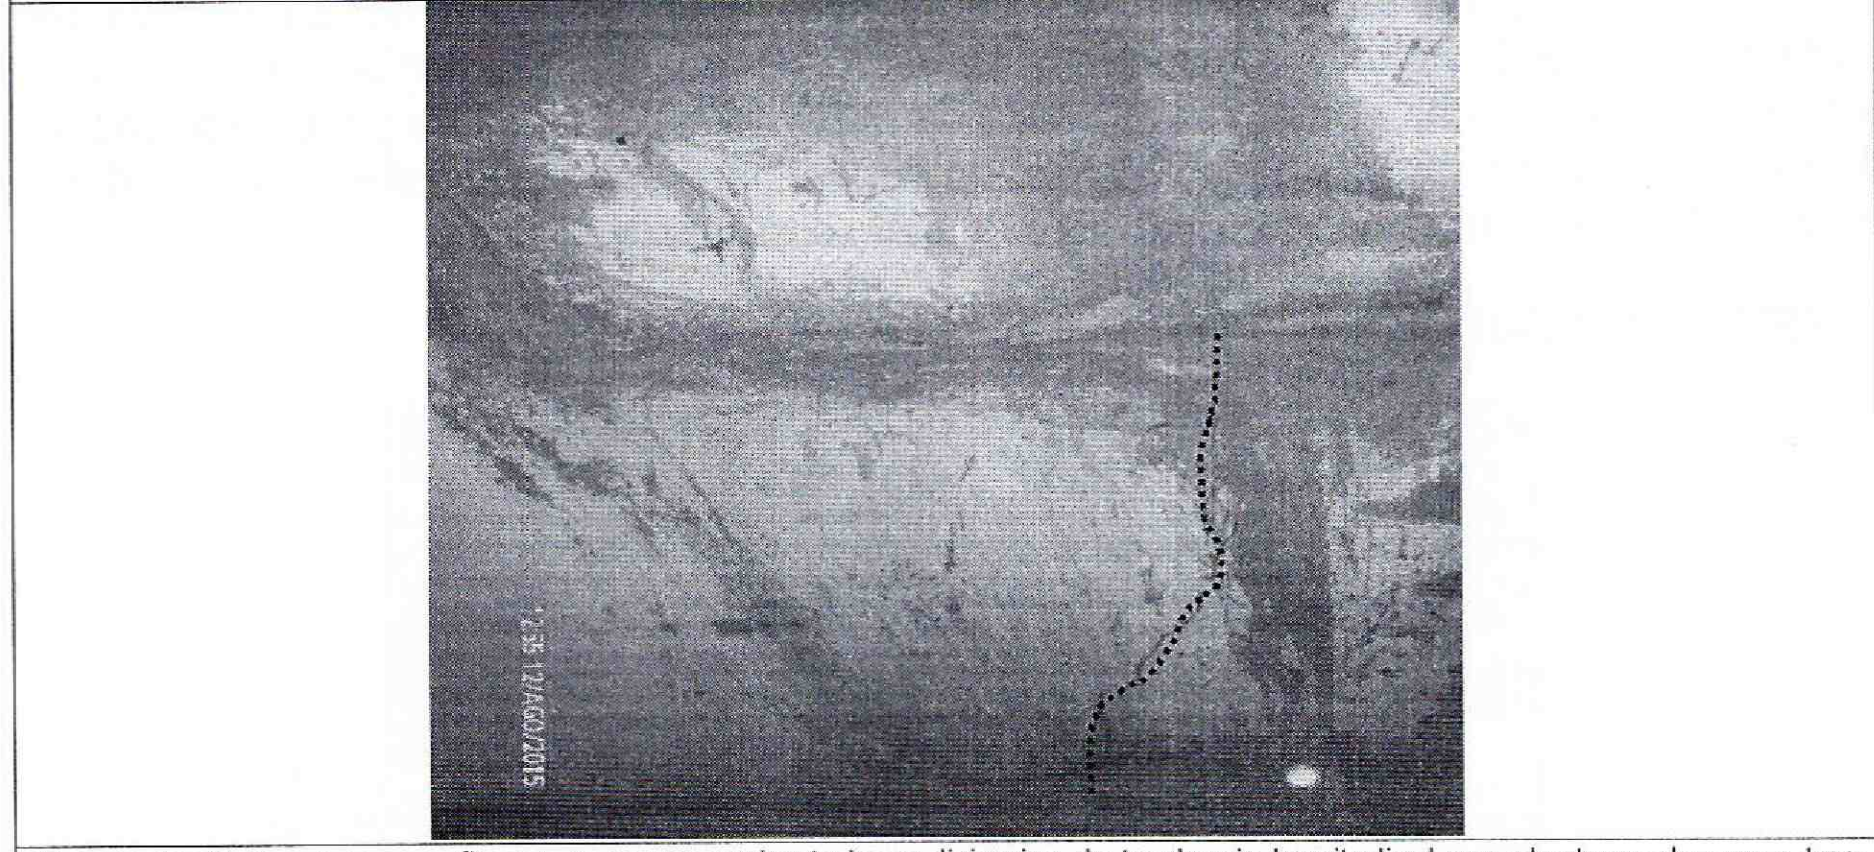
**Fotografía 2:** Se observan fisuras en muros perimetrales y divisorios de tendencia longitudinal con aberturas de uno a tres milímetros con longitudes cercanas a 20 centímetros, del predio de la Carrera 2 N° 65-95, en el Sector Catastral Granda de la Localidad de Chapinero del predio donde habita el señor Arcadio Rojas.

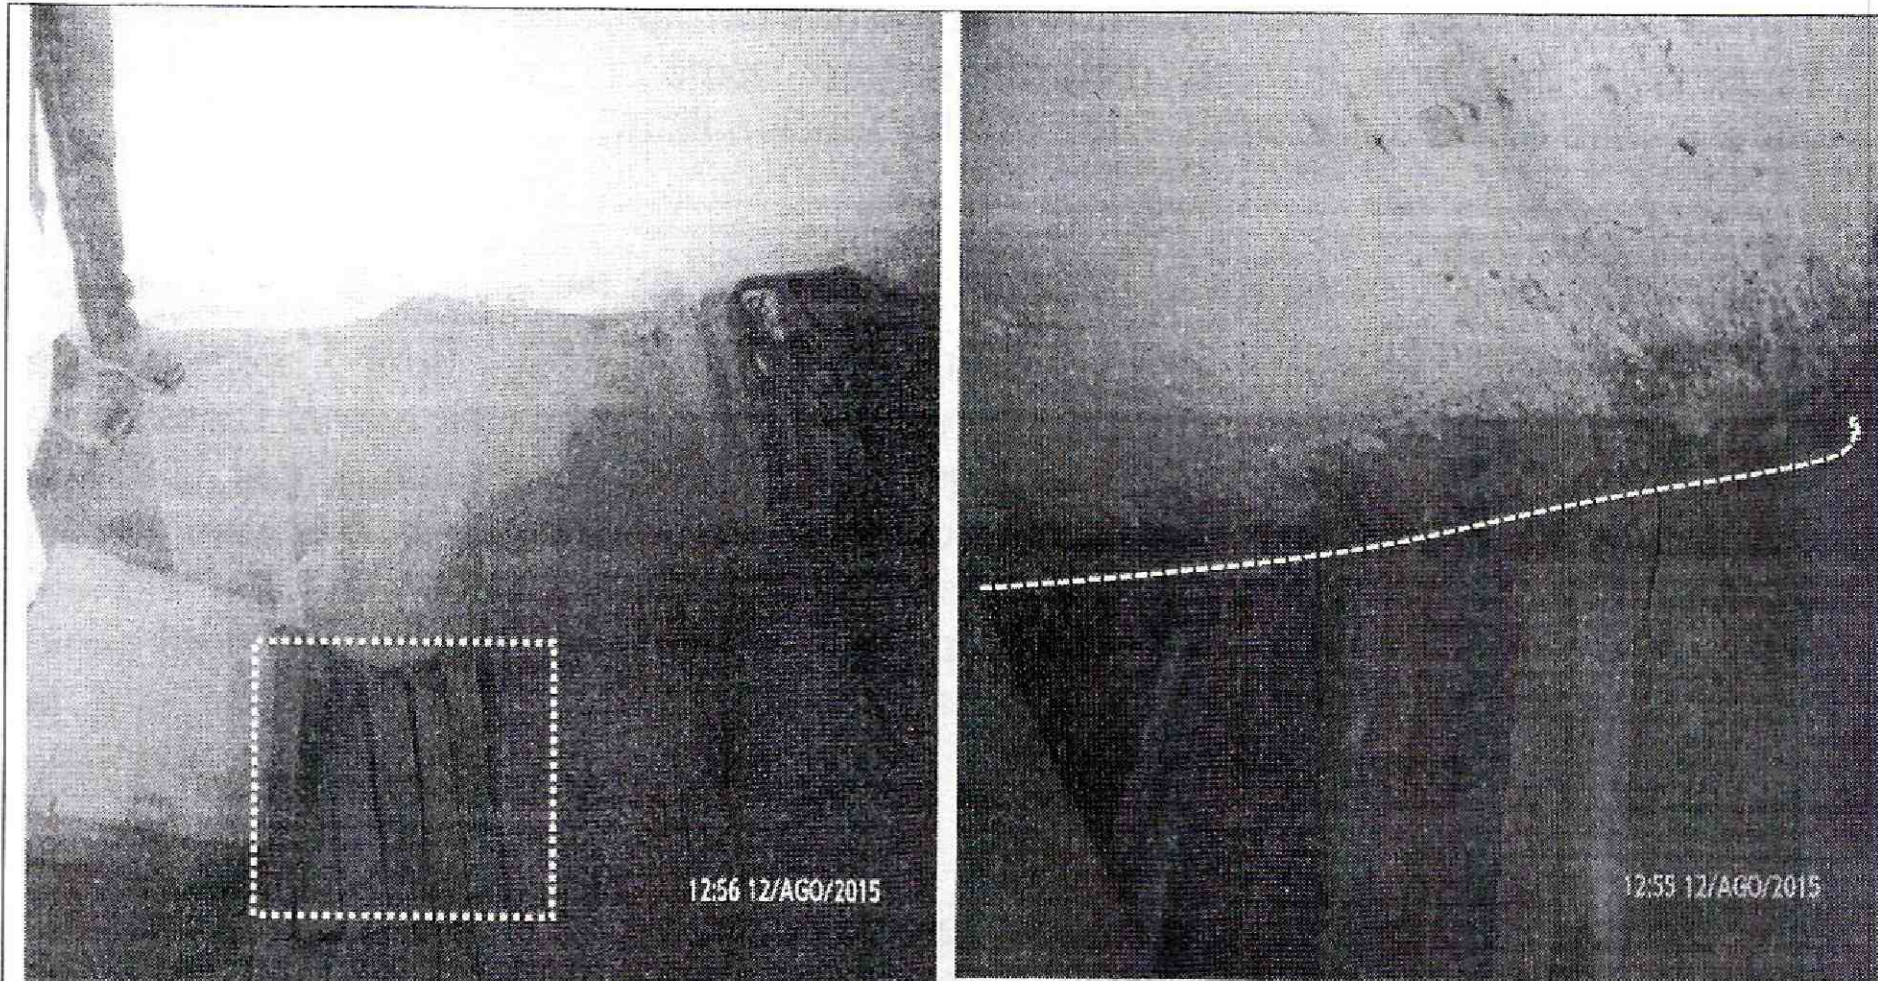
Fotografía 4 y 5: Se observa inestabilidad del piso en madera del predio de la Carrera 2 N° 65-95, en el Sector Catastral Granda de la Localidad de Chapinero del predio donde habita el señor Arcadio Rojas.
