DIAGNÓSTICO TÉCNICO DI-8460
SUBDIRECCIÓN DE ANÁLISIS DE RIESGOS Y EFECTOS DE CAMBIO CLIMÁTICO
COORDINACIÓN DE ASISTENCIA TÉCNICA
RADICADO IDIGER 2015ER13997

DIRECCIÓN	Calle 148 No. 54C-91.	ÁREA DIRECTA		6634m ²			
BARRIO	Sector Catastral Victoria Norte.	POBLACIÓN ATENDIDA		480			
UPZ	19 – El Prado.	FAMILIAS	120	ADULTOS	250	NIÑOS	230
LOCALIDAD	11 – Suba.	PREDIOS EVALUADOS		120			
CHIP	AAA0119BRPA	OFICIO REMISORIO		CR-21383

En atención al radicado IDIGER 2015ER13997, personal del Instituto Distrital de Gestión de Riesgos y Cambio Climático IDIGER, realizó visita técnica el día 20 de Agosto de 2015 al predio de la Calle 148 No. 54C-91, localizado en el Sector Catastral Victoria Norte de la Localidad Suba, encontrando un conjunto residencial denominado Santa Helena de Baviera II, en una zona relativamente plana, consolidada parcialmente urbanísticamente, con vías de acceso vehicular pavimentadas. (ver fotografía 1).

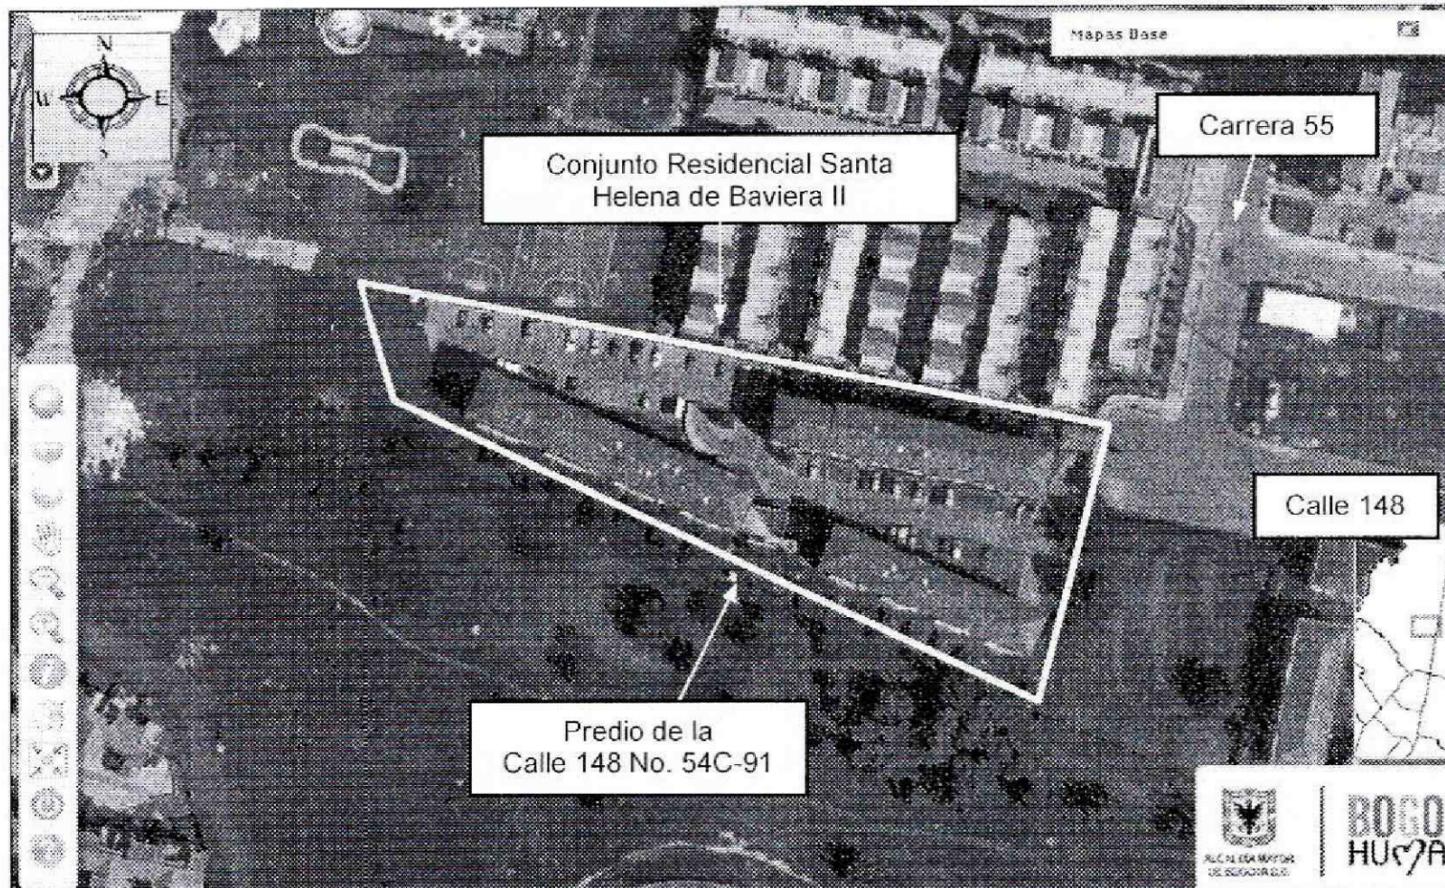
Figura 1. Aerofotografía del sector donde se localiza el conjunto residencial Santa Helena de Baviera II, en el predio de la Calle 148 No. 54C-91, en el Sector Catastral Victoria Norte de la Portales del Norte de la Localidad Suba. Se observa que el sector se encuentra consolidado parcialmente urbanísticamente, con vías de acceso vehicular pavimentadas.

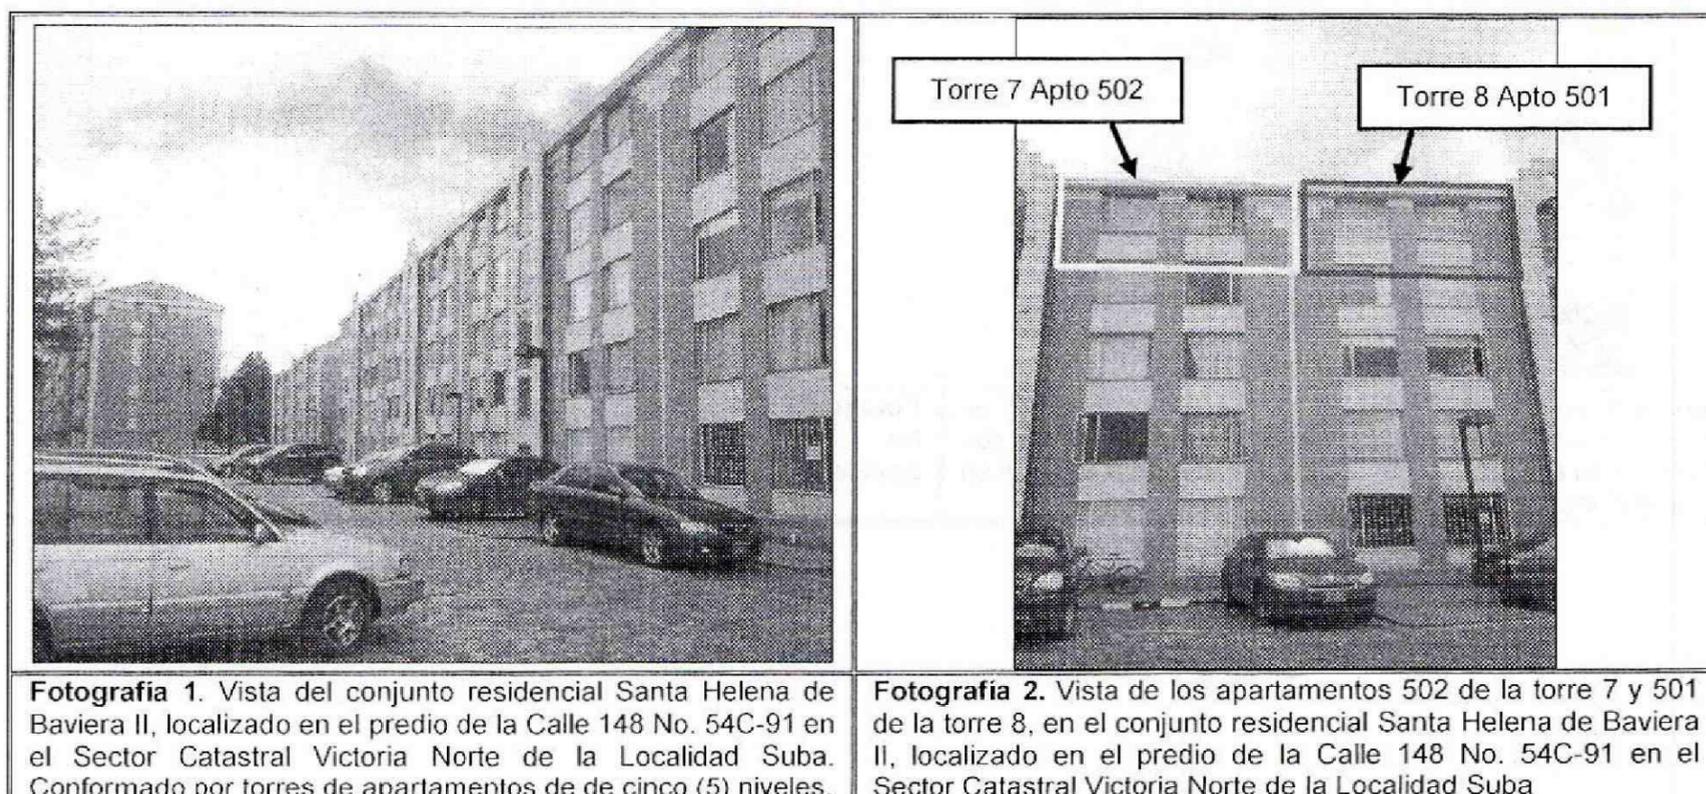
El conjunto residencial Santa Helena de Baviera II, localizado en el predio de la Calle 148 No. 54C-91, se encuentra conformado por torres de apartamentos de cinco (5) niveles (ver fotografía 1), al parecer construidas bajo un sistema estructural de pórticos en concreto reforzado con mampostería en muros divisorios y de cerramiento, contrapiso en concreto recubierto de losetas cerámicas, placas de entrepiso en concreto reforzado y cubierta en teja de fibrocemento, soportada por correas metálicas, sobre las cuales se evidenciaron algunas fisuras en muros del primer nivel, así como deformaciones en los adoquines de acceso a las torres (ver fotografía 9 y 10); afectaciones que posiblemente se encuentran asociadas a asentamientos diferenciales experimentados por la estructura de las torres y que no comprometen en la actualidad la estabilidad de las mismas ante cargas normales de servicio, sin

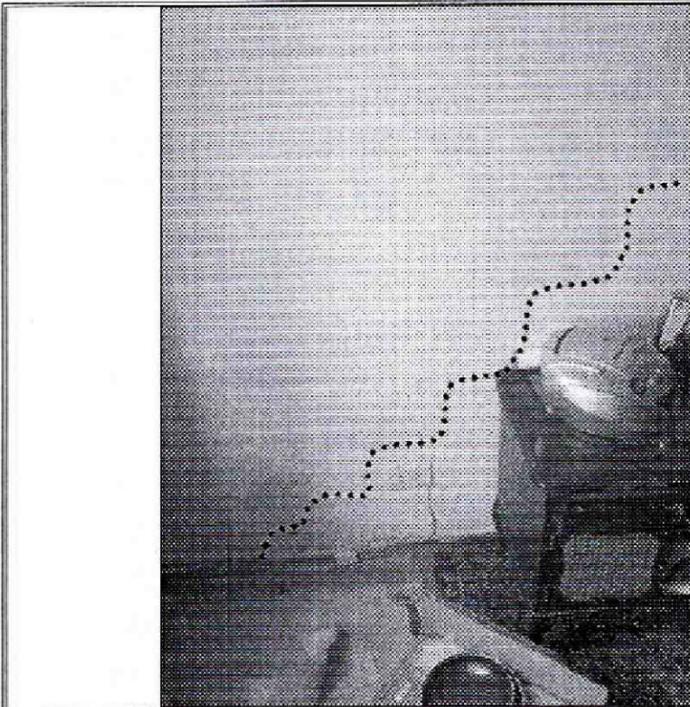
En la inspección realizada en el apartamento 502 del Interior 7, donde habita la señora María Cristina Guáqueta, se evidenció la presencia de fisuras de tendencia escalonada, vertical y horizontal, en los muros de cerramiento del costado occidental, con aberturas de hasta 1.5mm en longitudes entre 1 m y 2.5 m (ver fotografía 3, 4 y 5), así como humedades y deterioro en los acabados de los muros de este sector (ver fotografía (ver fotografía 6 y 7), el cual es colindante con el apartamento 501 del interior 8 (ver fotografía 8), donde al parecer se están desarrollando obras de ampliación y/o modificación consistentes en la construcción de un altillo mediante una placa de concreto reforzado, según información suministrada por la señora Maria Cristina Guáqueta, ya que no fue posible el ingreso a dicho apartamento.

Entre las posibles causas por las cuales se están presentando los daños evidenciados en el apartamento 502 del interior 7, se encuentran los asentamientos experimentados por la torre de apartamentos donde se encuentra el apartamento, filtraciones de aguas lluvias desde la cubierta de la torre, así como a sobrecargas generadas sobre los elementos estructurales y muros colindantes con el apartamento 501 del interior 8 y para lo cual probablemente no fueron diseñados.

Fotografía 3. Fisuras de tendencia escalonada observadas en muros de cerramiento del apartamento 502 torre 7, y que son colindantes con el apartamento 501 torre 8, donde al parecer se desarrollan obras de ampliación y/o modificación.

- Se recomienda a los responsables del apartamento 501 Interior 8, donde al parecer se desarrollan obras de ampliación y/o modificación, a los responsables del apartamento 502 interior 7, a la administración y Concejo de copropietarios del conjunto residencial Santa Helena de Baviera II, localizado en el predio de la Calle 148 No. 54C-91, en el Sector Catastral Victoria Norte de la Localidad Suba, verificar las actas de vecindad a fin de constatar las condiciones de los apartamentos aledaños antes de iniciadas las obras y compararlas con las condiciones actuales, para poder establecer si se han presentado afectaciones durante la ejecución de las obras; en caso afirmativo y de estar asociadas a las obras que al parecer se adelanta en el apartamento 501 del interior 8, implementar las acciones necesarias, que garanticen llevar la infraestructura afectada a las condiciones de estabilidad y funcionalidad que tenían antes de iniciadas las labores en obra, acciones que deberán implementarse con el apoyo de personal idóneo.

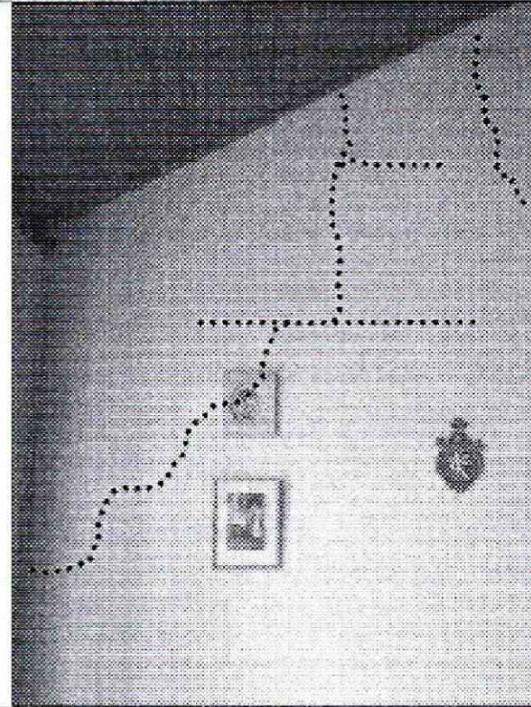
Fotografía 4. Fisuras de tendencia escalonada, horizontal y vertical observadas en muros de cerramiento del apartamento 502 torre 7, y que son colindantes con el apartamento 501 torre 8, donde al parecer se desarrollan obras de ampliación y/o modificación.

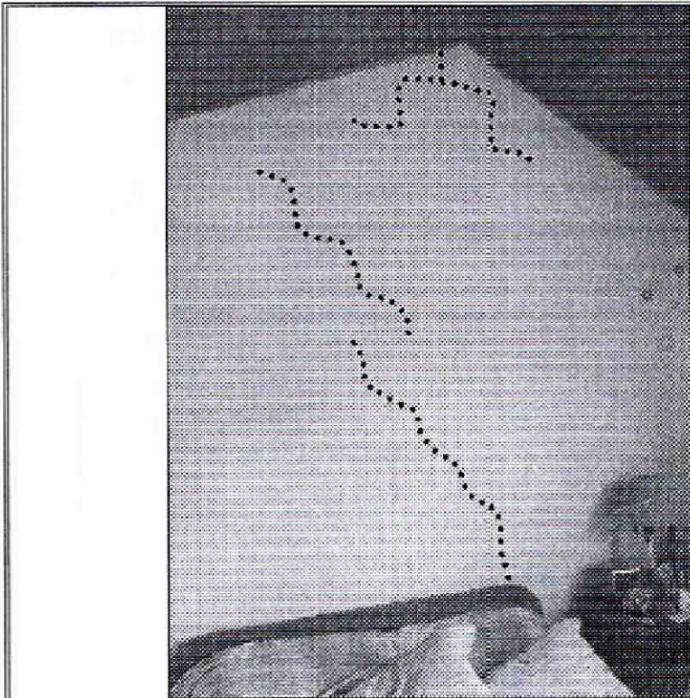
Fotografía 5. Fisuras de tendencia escalonada observadas en muros de cerramiento del apartamento 502 torre 7, y que son colindantes con el apartamento 501 torre 8, donde al parecer se desarrollan obras de ampliación y/o modificación.

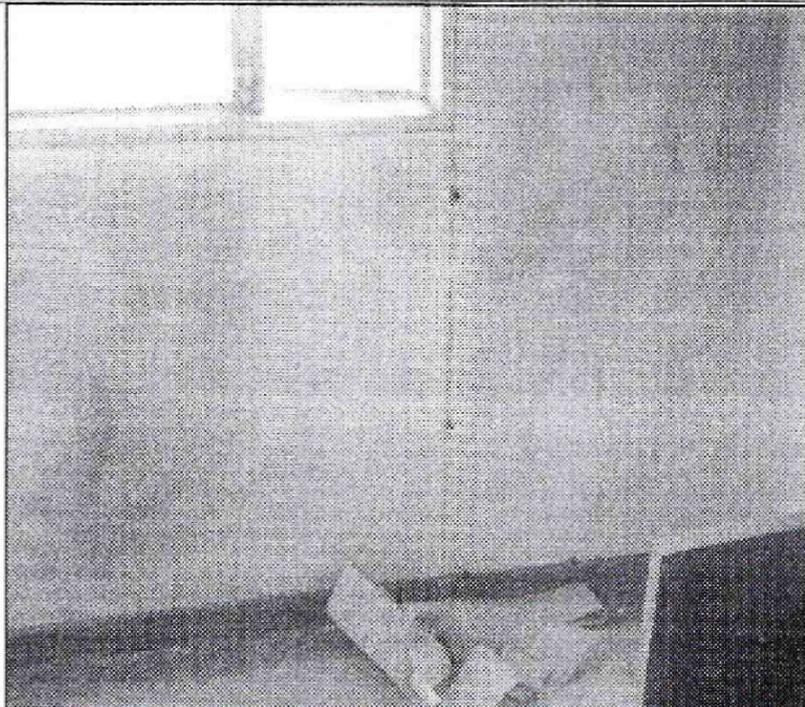
Fotografía 7. Humedad y deterioro en los acabados en uno de los muros de cerramiento del apartamento 502 torre 7, posiblemente asociados a filtraciones de agua desde la cubierta

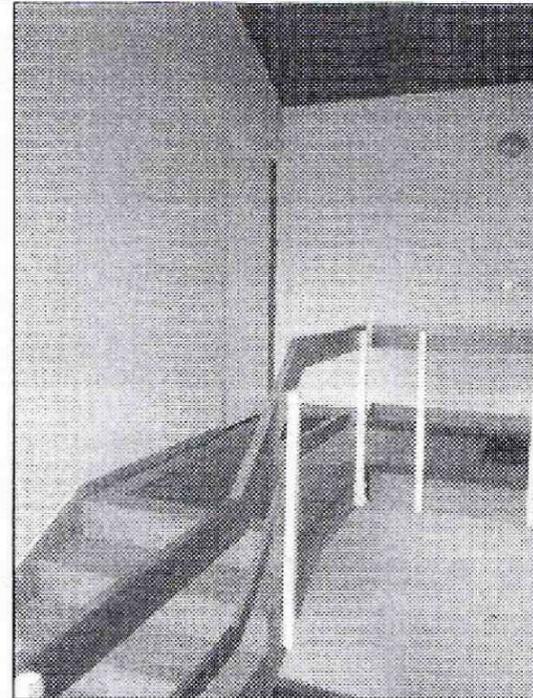
Fotografía 8. Zona de acceso al apartamento 501 de la torre 8, del conjunto residencial Santa Helena de Baviera II, localizado en el predio de la Calle 148 No. 54C-91 en el Sector Catastral Victoria Norte de la Localidad Suba.

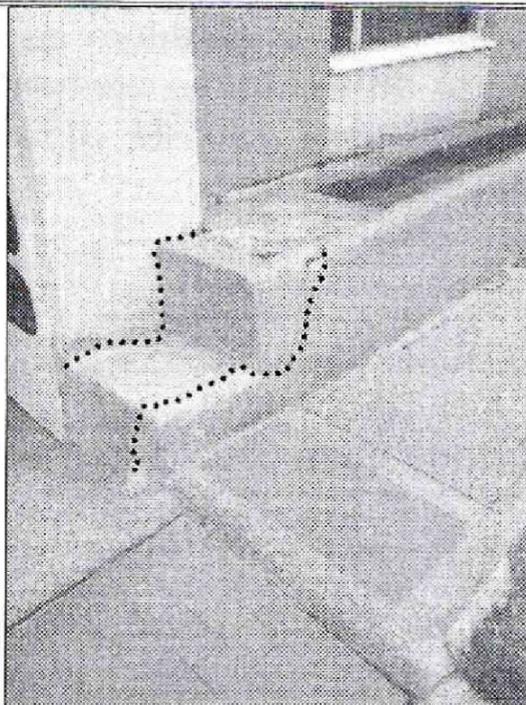
Fotografía 9. Fisuras identificadas en la zona de acceso a los apartamentos de una de las torres, del conjunto residencial Santa Helena de Baviera II, localizado en el predio de la Calle 148 No. 54C-91 en el Sector Catastral Victoria Norte de la Localidad Suba, asociadas posiblemente a asentamientos diferenciales.

- A la administración y Concejo de copropietarios del Conjunto Residencial conjunto residencial Santa Helena de Baviera II, localizado en el predio de la Calle 148 No. 54C-91, en el Sector Catastral Victoria Norte de la Localidad Suba, determinar la capacidad y desempeño de las estructuras y de las cimentaciones de las torres de apartamentos que conforman el conjunto residencial en comento, para lo cual es necesario adelantar estudios detallados de patología que incluyan estudios de vulnerabilidad y reforzamiento estructural, y comportamiento suelo-estructura, los cuales permitan establecer las causas detonantes de las afectaciones evidenciadas; dicho estudio debe determinar el tipo de intervenciones a implementarse en las estructuras y la cimentación de las torres para llevarlas a los niveles de seguridad requeridos, garantizando que se cumplan los requerimientos establecidos en la Ley 400 de 1997 Decreto No. 926 del 19 de marzo de 2010, Reglamento Colombiano de Construcción Sismo Resistente NSR-10 y su actualización con el Decreto No. 340 del 13 de febrero de 2012, de acuerdo con la normatividad vigente para el barrio, para lo cual se deben tramitar los permisos y licencias respectivos. Estos estudios deben ser adelantados por los responsables del conjunto residencial en comento, con el propósito de garantizar durante la vida útil del mismo, las condiciones adecuadas para su uso.

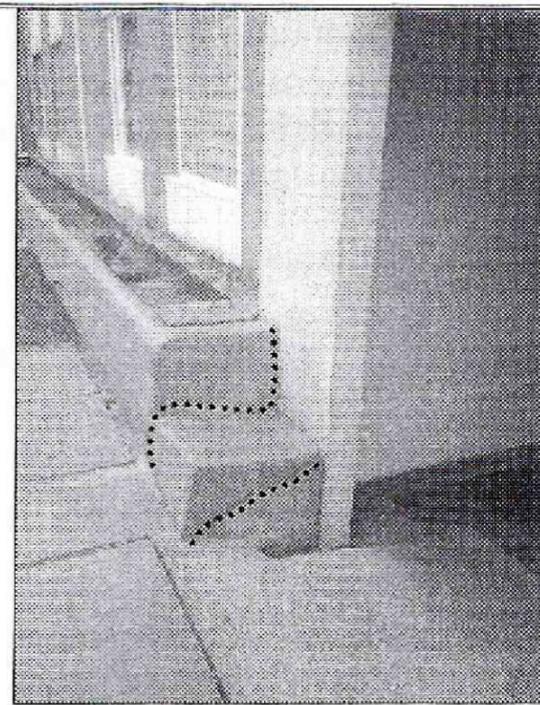
Fotografía 10. Fisuras y hundimientos identificados en la zona de acceso a los apartamentos de una de las torres, del conjunto residencial Santa Helena de Baviera II, localizado en el predio de la Calle 148 No. 54C-91 en el Sector Catastral Victoria Norte de la Localidad Suba, asociadas posiblemente a asentamientos diferenciales.
