DIAGNÓSTICO TÉCNICO DI - 8462
SUBDIRECCIÓN DE ANÁLISIS DE RIESGOS Y EFECTOS DE CAMBIO CLIMÁTICO
COORDINACIÓN DE ASISTENCIA TÉCNICA
RADICADO IDIGER No. 2015ER12864

DIRECCIÓN	Carrera 9A Este No 30B-41 Sur MJ1	ÁREA DIRECTA	100 m ²		
BARRIO	Ramajal	POBLACIÓN ATENDIDA	5		
UPZ	32-San Blas	FAMILIAS	1	ADULTOS	5
LOCALIDAD	4 – San Cristóbal	PREDIOS EVALUADOS	1		
CHIP	AAA0165PRNN	OFICIO REMISORIO	CR-21386

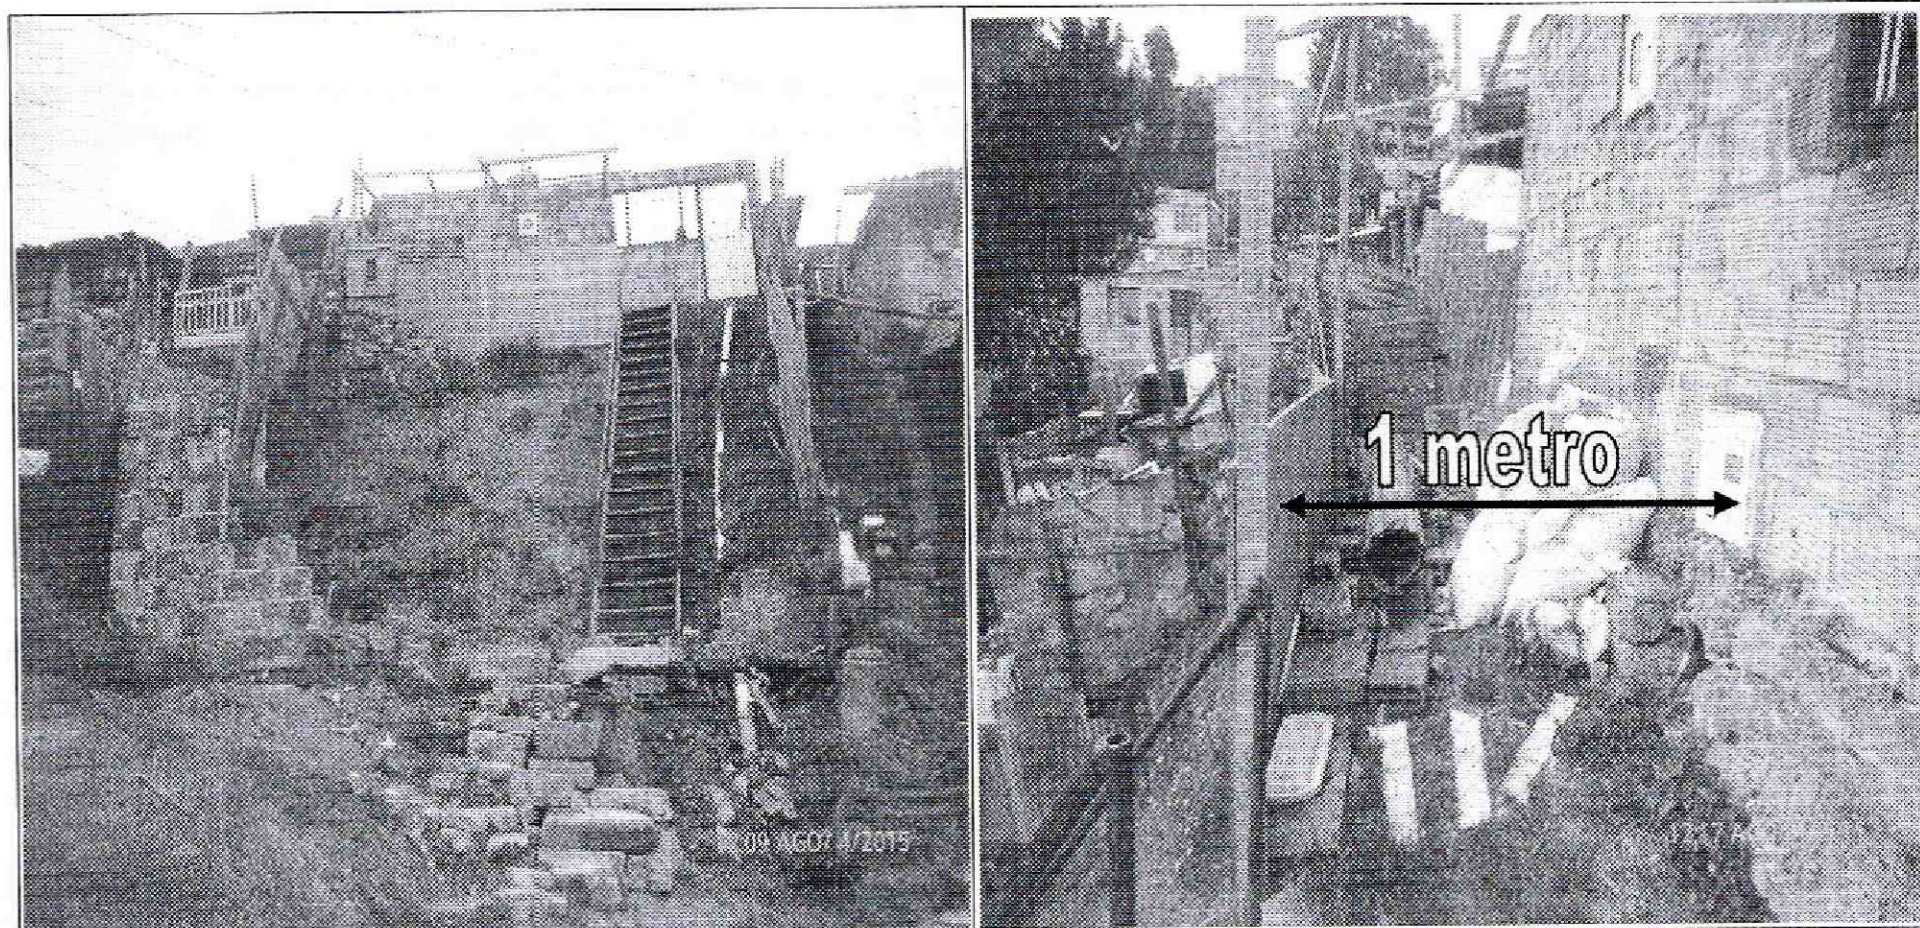
Se resalta que en el talud de corte, se ha realizado intervenciones para adecuar los accesos a las viviendas, sin identificar al momento desprendimientos de material que puedan afectar la estabilidad de las mismas, por otra parte el talud no cuenta con medidas de protección y/o contención ni sistemas para dar manejo a las aguas de escorrentía subsuperficial y superficial (Ver Foto 1 y 2).

Fotografía 1 y 2. Predio de la Carrera 9A Este No 30B-41 Sur MJ1 se localiza hacia la parte alta de un talud de corte y a una distancia de un metro de la corona del mismo.

- En caso de no existir restricciones y/o condicionamientos del uso del suelo, para el Carrera 9A Este No 30B-41 Sur MJ1, barrio Ramajal de la Localidad de San Cristóbal, se recomienda al responsable y/o responsables de los mismos, implementar adecuadas medidas de estabilización, protección y manejo de las aguas de escorrentía superficial y subsuperficial, en todos aquellos taludes de corte y/o relleno que hayan sido realizados para la adecuación del predio y posterior emplazamiento de la vivienda existente en el mismo. Por otra parte se resalta, que se deberá garantizar el cumplimiento de los requerimientos establecidos en el Reglamento Colombiano de Construcción Sismo Resistente NSR – 10, de acuerdo con la normatividad vigente para el predio, para lo cual se deben tramitar los permisos y licencias respectivos.

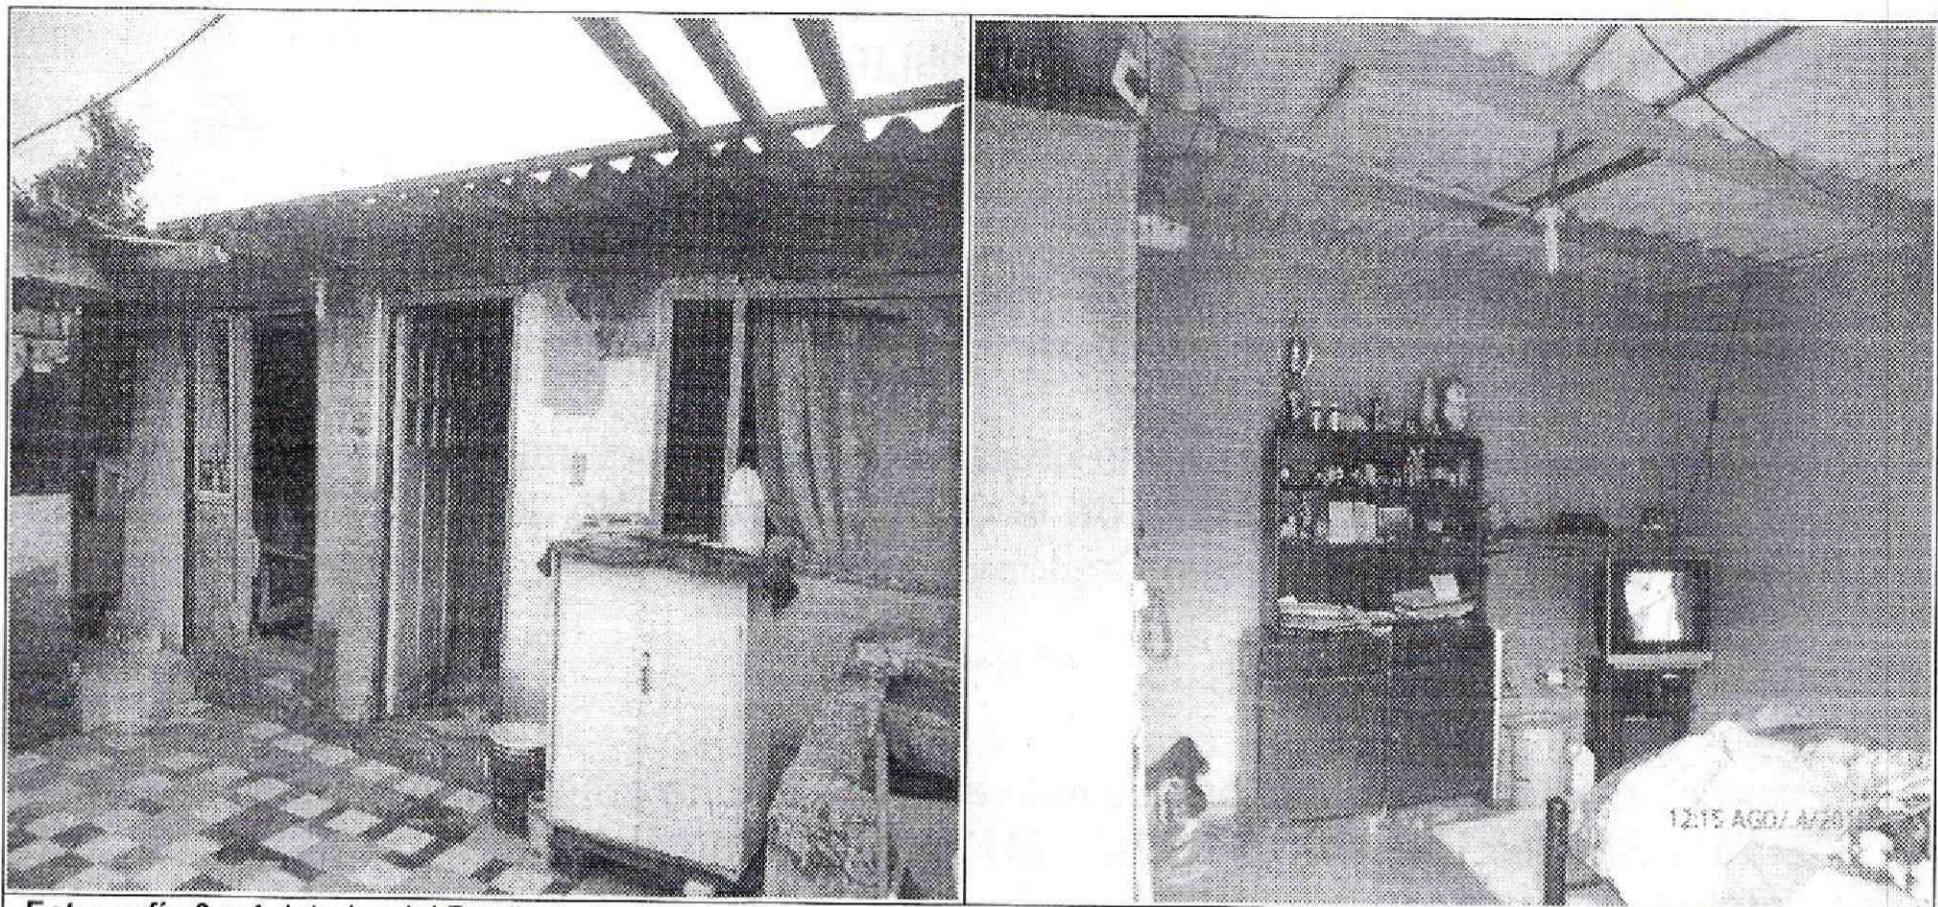
Fotografía 3 y 4. Interior del Predio de la Carrera 9A Este No 30B-41 Sur MJ1.

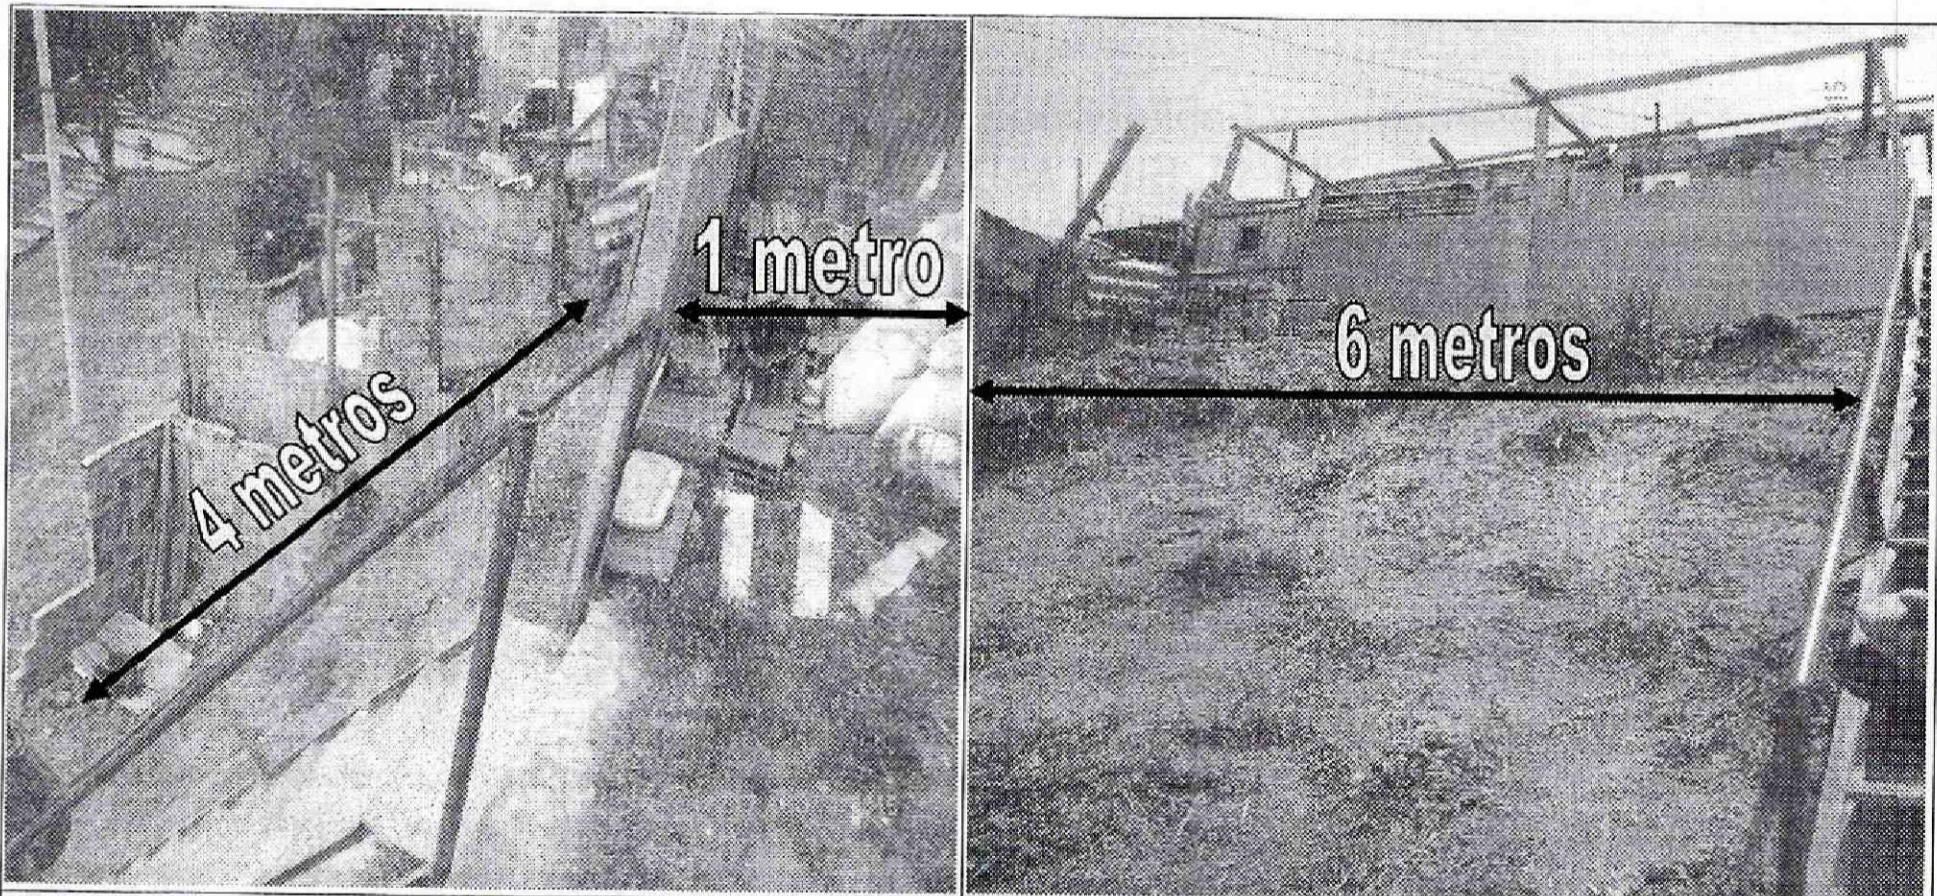
El predio de la Carrera 9A Este No 30B-41 Sur MJ1 se localiza hacia la parte alta de un talud de corte y a una distancia de un metro de la corona del mismo, talud de una altura cercana a los 6 metros y longitud de aproximadamente 14 metros con una pendiente fuerte, en el predio se emplaza una vivienda de un (1) nivel, construida en mampostería parcialmente confinada, con placas de entrepiso en concreto reforzado, cubierta en tejas de asbesto cemento; la cual presenta deficiencias constructivas relacionadas con la ausencia de elementos de confinamiento y amarre en algunos sectores. La vivienda no presenta daños que comprometan la estabilidad estructural y habitabilidad en la actualidad. (Ver fotos 5 y 6).

Fotografía 5 y 6. Costado norte del predio de la Carrera 9A Este No 30B-41 Sur MJ1 (parte frontal), se localiza una talud de corte de pendiente fuerte, con una altura cercana a los 4 metros y longitud de aproximadamente 6 metros, realizado para la adecuación del predio y posterior emplazamiento de la vivienda, en el cual no se identifican medidas de protección y/o contención ni sistemas para dar manejo a las aguas de escorrentía subsuperficial y subsuperficial.
