**DIAGNÓSTICO TÉCNICO - DI No. 8467**  
**SUBDIRECCIÓN DE ANÁLISIS DE RIESGOS Y EFECTOS DEL**  
**CAMBIO CLIMÁTICO**  
**COORDINACIÓN DE ASISTENCIA TÉCNICA**  
**RADICADO IDIGER 2015ER14794**

El predio de la Calle 113 No. 51-15 se localiza en la Manzana 39 - Lote 25 - del

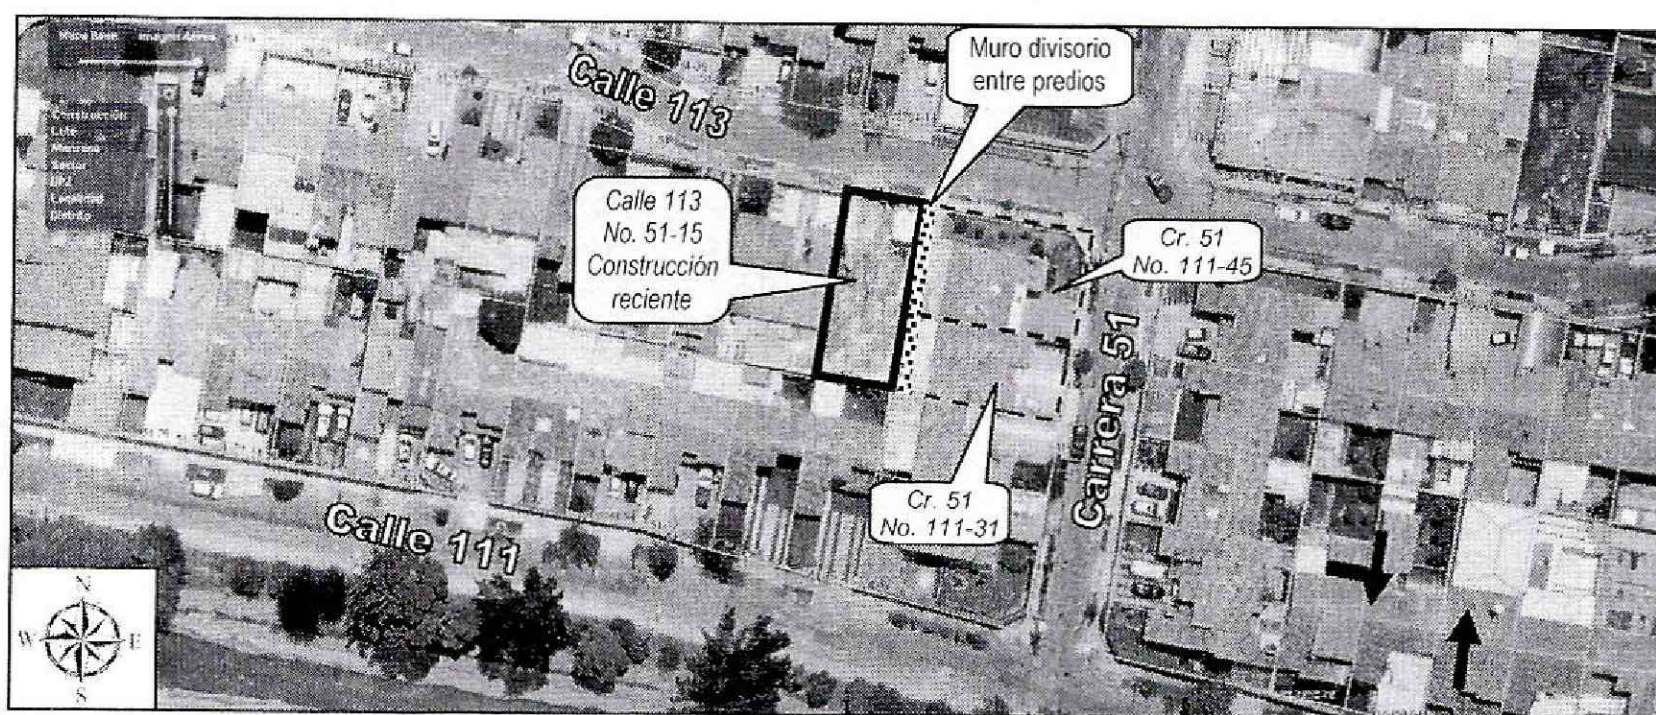
Sector Catastral Mónaco de la Localidad de Suba, Código de Sector 009111, según información cartográfica de la Unidad Administrativa Especial de Catastro Distrital UAECD (Ver Figura No. 1).

**Figura 1.** Localización de la vivienda emplazada en la Calle 113 No. 51-15, en el Sector Catastral Mónaco, de la Localidad de Suba, donde se observa la ubicación del muro objeto de inspección y las viviendas aledañas

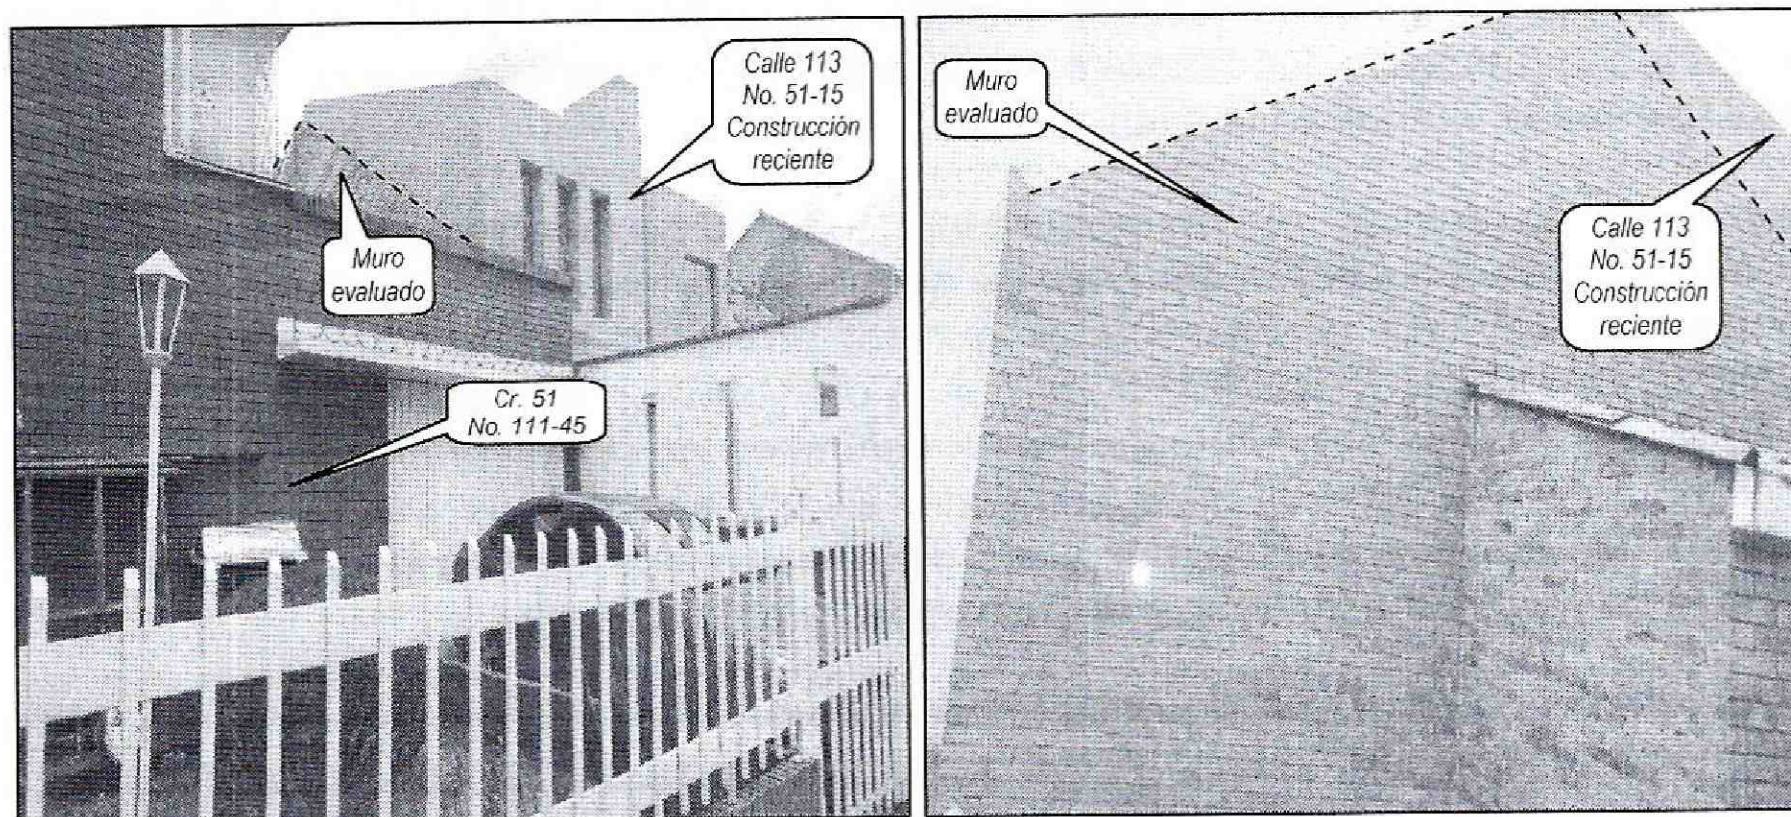
Hacia el costado norte del predio de la Calle 113 No. 51-15, se comparte un muro divisorio con dos predios identificados con las nomenclaturas Carrera 51 No. 111-45 y Carrera 51 No. 111-31, construido en mampostería maciza de arcilla, sin confinamientos ni amarre tipo vigas o columnas. El muro tiene la forma del predio preexistente, sin embargo y debido a la remodelación y/o reconstrucción, el nuevo muro de cerramiento perimetral de la vivienda emplazada en la Calle 113 No. 51-15, colinda directamente con el muro en cemento, sobrepasándolo en altura (ver fotografías 1 y 2).

**Fotografía 1 y 2.** Vista del muro evaluado con relación a la ubicación de la vivienda emplazada en la Calle 113 No. 51-15 y Carrera 51 No. 111-45 del Sector Catastral Mónaco de la Localidad de Suba

- A los responsables y/o propietarios de las viviendas emplazadas en los predios de la Calle 113 No. 51-15, Carrera 51 No. 111-45 y Carrera 51 No. 111-31, en el Sector Catastral Mónaco, de la Localidad de Suba, determinar el tipo de intervención o reforzamiento, que deberá implementarse al muro divisorio preexistente, para llevarlo a los niveles de seguridad requeridos de acuerdo con el Reglamento Colombiano de Construcción Sismo Resistente NSR-10, tramitando los permisos y licencias respectivos.

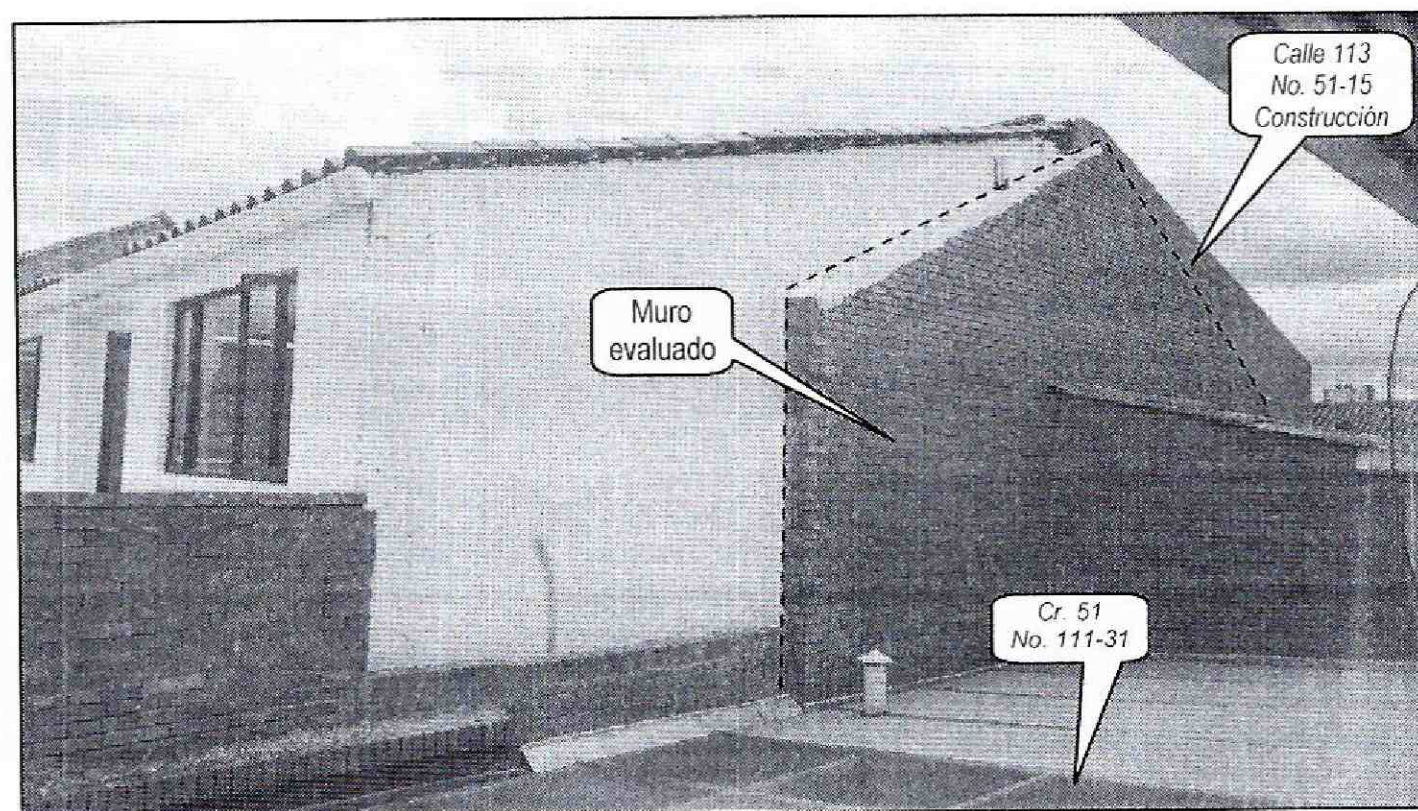
Se realiza inspección visual al muro, desde el interior de la vivienda emplazada en el predio de la Carrera 51 No. 111-31, en el Sector Catastral Mónaco, de la Localidad de Suba, observando que en la actualidad no se presentan afectaciones que generen riesgo en la estabilidad del mismo (ver fotografías 3 y 4). La vivienda no presenta lesiones de tipo mecánico (fracturas, grietas) que comprometan la

**Fotografía 3.** Vista del muro evaluado con relación a la ubicación de la vivienda emplazada en la Calle 113 No. 51-15 y Carrera 51 No. 111-31, en el Sector Catastral Mónaco, de la Localidad de Suba

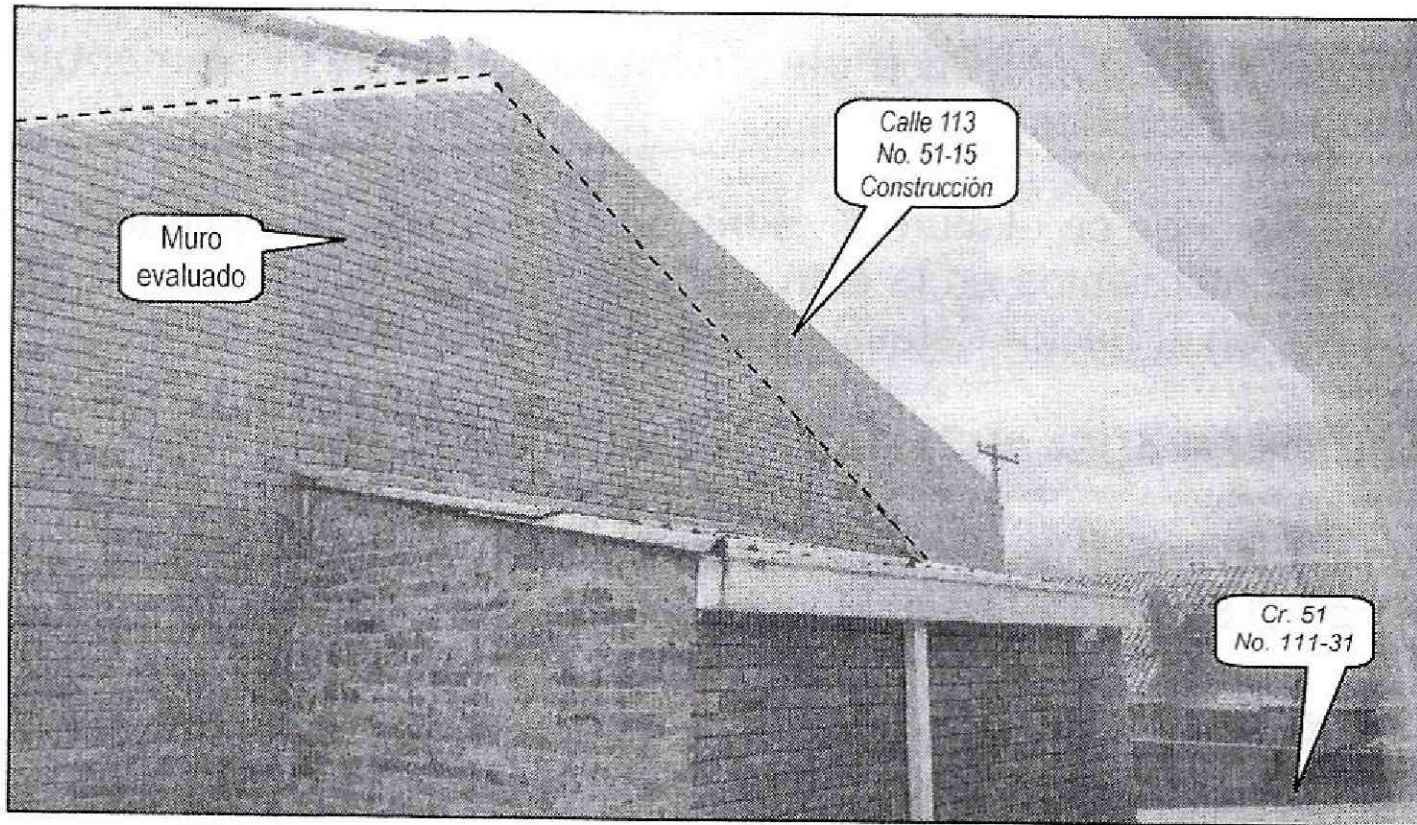
**Fotografía 4.** Vista del muro evaluado con relación a la ubicación de la vivienda emplazada en la Calle 113 No. 51-15 y Carrera 51 No. 111-31, en el Sector Catastral Mónaco, de la Localidad de Suba
