DIAGNÓSTICO TÉCNICO – DI-8468
SUBDIRECCIÓN DE ANÁLISIS DE RIESGOS Y EFECTOS DE CAMBIO CLIMÁTICO
COORDINACIÓN DE ASISTENCIA TÉCNICA
RADICADO IDIGER 2015ER13369

DIRECCIÓN	Calle 2 No 91-11 – Casa 99	ÁREA DIRECTA	1 Ha				
SECTOR	Osorio III	POBLACIÓN ATENDIDA	4				
UPZ	79- Calandamia	FAMILIAS	1	ADULTOS	2	NIÑOS	2
LOCALIDAD	8- kennedy	PREDIOS EVALUADOS	1				
CHIP	AAA0170LRUZ	OFICIO REMISORIO	CR-21405

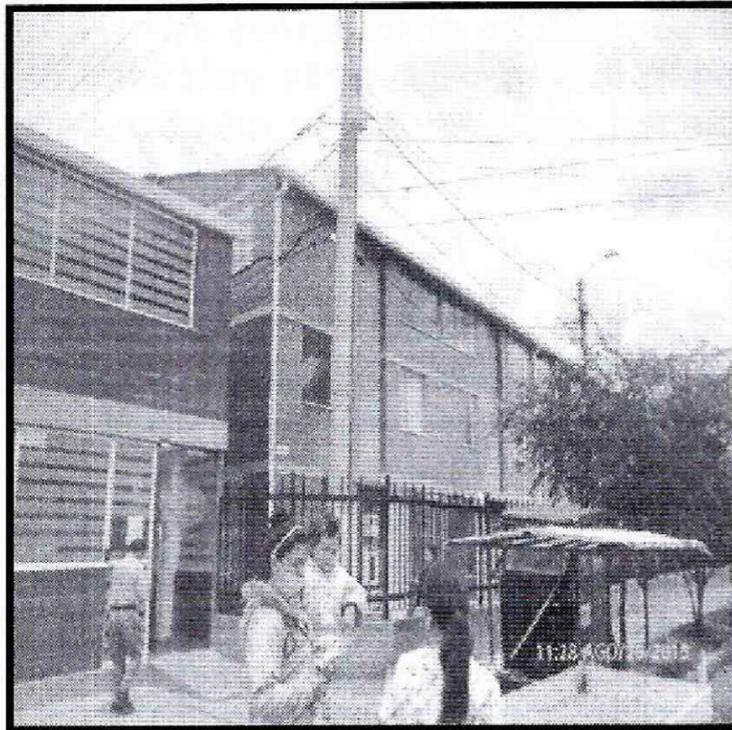
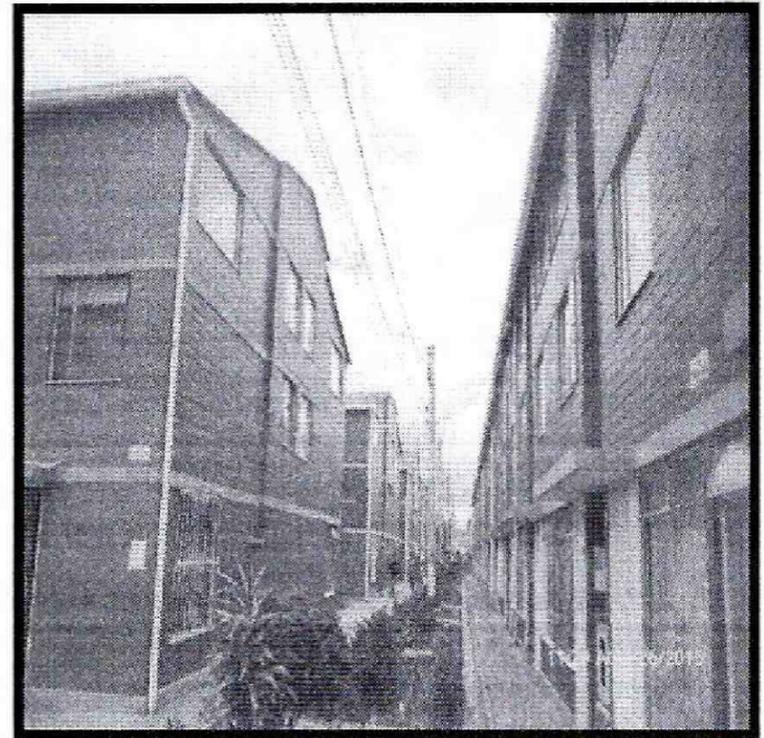
El día 26 de Agosto de 2015, en atención al Radicado FOPAE No. 2015ER13369, personal del Instituto de Gestión de Riesgos y Cambio Climático IDIGER, realizó visita técnica al predio ubicado en la Calle 2 No 91-11, en el Sector Catastral Osorio III, de la Localidad de Kennedy. La casa hace parte de un conjunto residencial de unidades familiares de tres niveles, llamado Conjunto Residencial Santa María Reservado 2 (Ver Fotografías 1 y 2).

Fotografías 1y 2. Vista general del Conjunto Residencial Santa María Reservado, en el Sector Catastral Osorio III, de la Localidad de Kennedy.

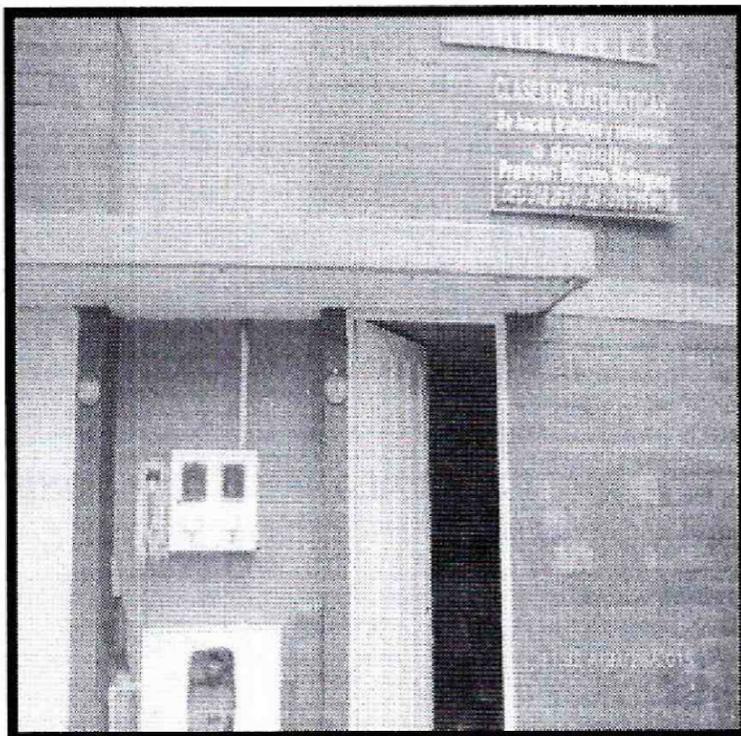
El conjunto está conformado por grandes bloques de casas alineadas, construidas en mampostería estructural, con placas de entre piso macizas en concreto reforzado. La casa 99, construida hace más de 12 años según información de la propietaria, está localizada el extremo sur, del bloque sur oriental del conjunto y colinda hacia el costado sur, con un patio que posee individuos arbóreos de tamaño mediano (Ver fotografías 3 y 4).

Fotografía 3. Vista de la Fachada de la casa 99 en el Conjunto Residencial Santa María Reservado 2.

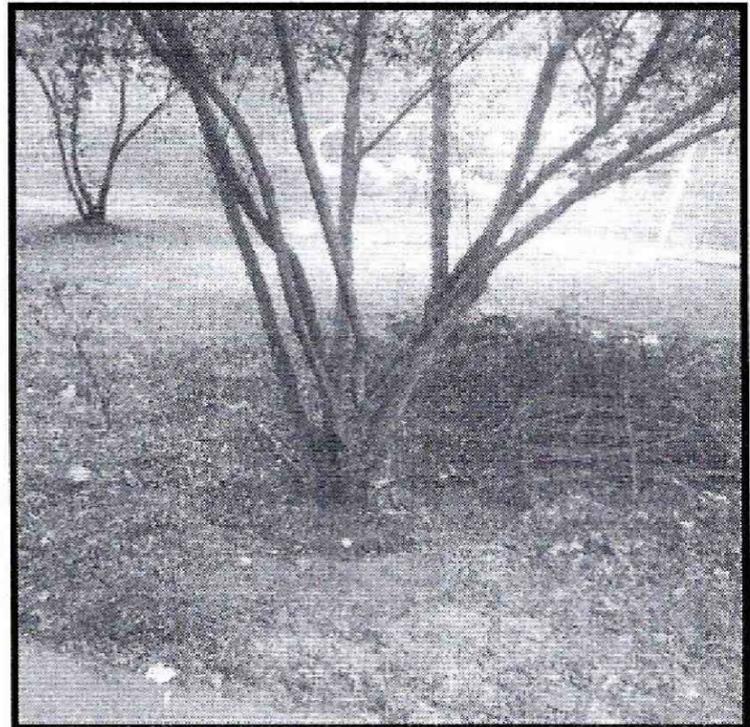
Fotografía 4. Arbustos de tamaño mediano, al costado sur de la casa 99 en el Conjunto Residencial Santa María Reservado 2

- Se remite copia a la Secretaría Distrital de Ambiente, y al Jardín Botánico de Bogotá José Celestino Mutis, para que se realice una valoración del potencial de succión de los árboles localizados en el costado sur de la casa 99 y determinen las acciones requeridas para limitar o detener los procesos de asentamientos

diferenciales de la edificación emplazada en el predio en comento, en caso que se determine que existe una relación entre dichos asentamientos y los individuos arbóreos cercanos al emplazamiento de la edificación.

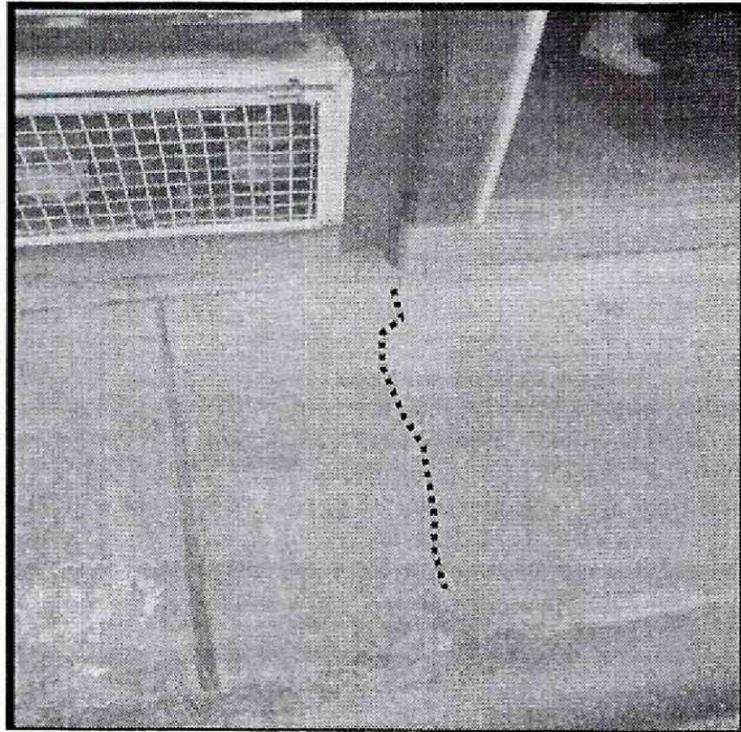
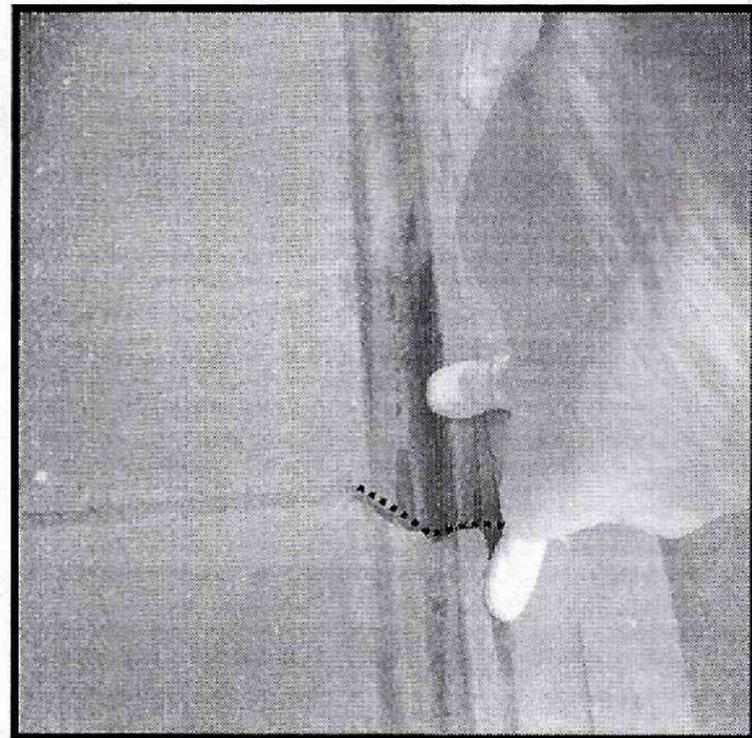
En el sendero peatonal en concreto, localizado al interior del conjunto frente a la fachada principal de casa 99, se evidencian fisuras de tendencia longitudinal, en sentido oriente occidente, con aberturas aproximadas a los 2mm, tanto en la superficie, como en la canal que conduce las aguas lluvias (Ver fotografía 5 y 6).

Teniendo en cuenta la forma y localización de las fisuras y afectaciones evidenciadas en la vivienda, las mismas pueden ser producto de asentamientos diferenciales que está sufriendo la casa 99, hacia el costado sur occidental.

Fotografías 5 y 6. Fisuras de tendencia longitudinal sobre el andén y en canal de aguas lluvias frente a la casa 99, en el Conjunto Residencial Santa María Reservado 2, en el Sector Catastral Osorio III, de la Localidad de Kennedy.

- A los propietarios y/o responsables de la casa 99, del Conjunto Residencial Santa María Reservado 2, del predio de la Calle 2 No 91-11, en el Sector Catastral Osorio III, de la Localidad de Kennedy, realizar la reparación y/o reforzamiento de los elementos que presentan lesiones. Lo anterior con el propósito de garantizar durante la vida útil del inmueble, las condiciones adecuadas para su uso.

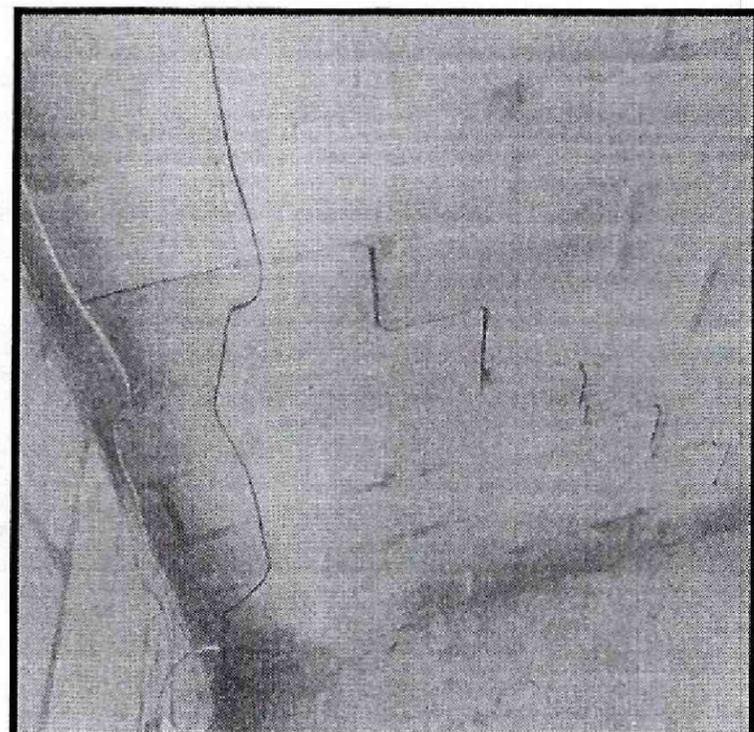
El muro de fachada junto a la puerta de acceso, presenta en las 5 hiladas inferiores, separación de forma escalonada de sus mampuestos, reflejada tanto en la cara exterior como en la interior del muro. La separación en el mortero de pega de las unidades de ladrillo, es de aproximadamente 3mm, orientada de sur a norte, siendo la separación del costado sur la que se encuentra en la quinta hilada (Ver fotografía 7 y 8).

Fotografías 7 y 8. Separación de mampuestos en el muro de fachada junto a la puerta de acceso en la casa 99, en el Conjunto Residencial Santa María Reservado 2 en el Sector Catastral Osorio III, de la Localidad de Kennedy.

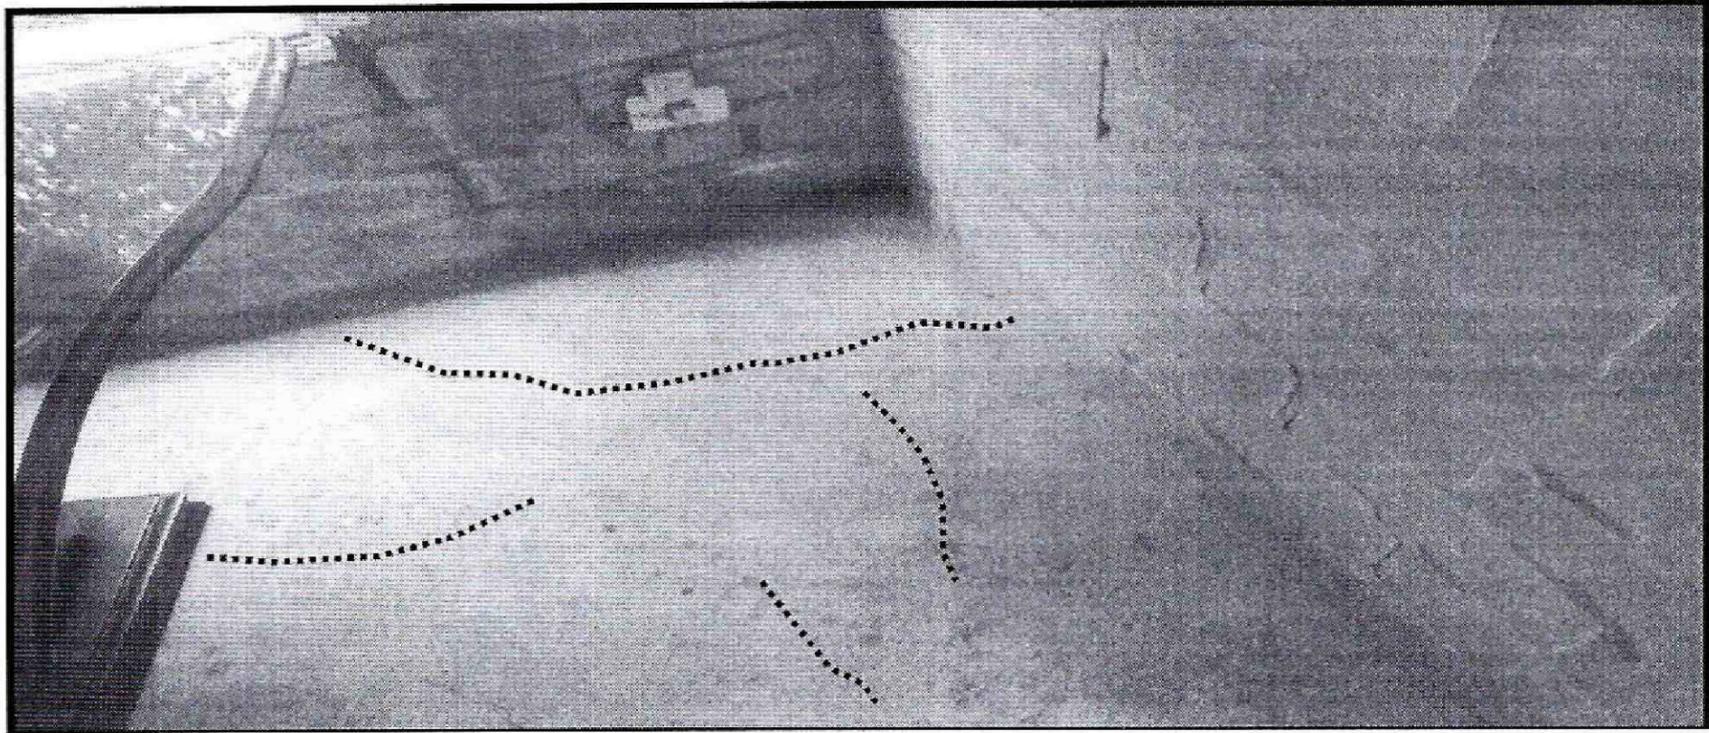
Al interior de la vivienda, en la esquina sur occidental, junto al muro de fachada que presenta lesiones, se evidencian fisuras de tendencia longitudinal, con aberturas aproximadas al milímetro sobre la placa de contrapiso en concreto reforzado (Ver fotografía 9). La escalera en concreto reforzado, que permite el acceso al segundo nivel, localizada en el sector sur de la vivienda, presenta fisuras de tendencia horizontal y vertical con aberturas entre 1 y 2 mm en la cara inferior de los escalones (Ver fotografía 10). Desde el tercer nivel, se evidencia una separación de las tejas de asbesto cemento de la cubierta en aproximadamente 5 cm, en el sector central (Ver fotografía 11).

Fotografía 9. Fisuras de tendencia longitudinal en la esquina sur occidental de la casa 99, del Conjunto Residencial Santa María Reservado 2 en el Sector Catastral Osorio III, de la Localidad de Kennedy.

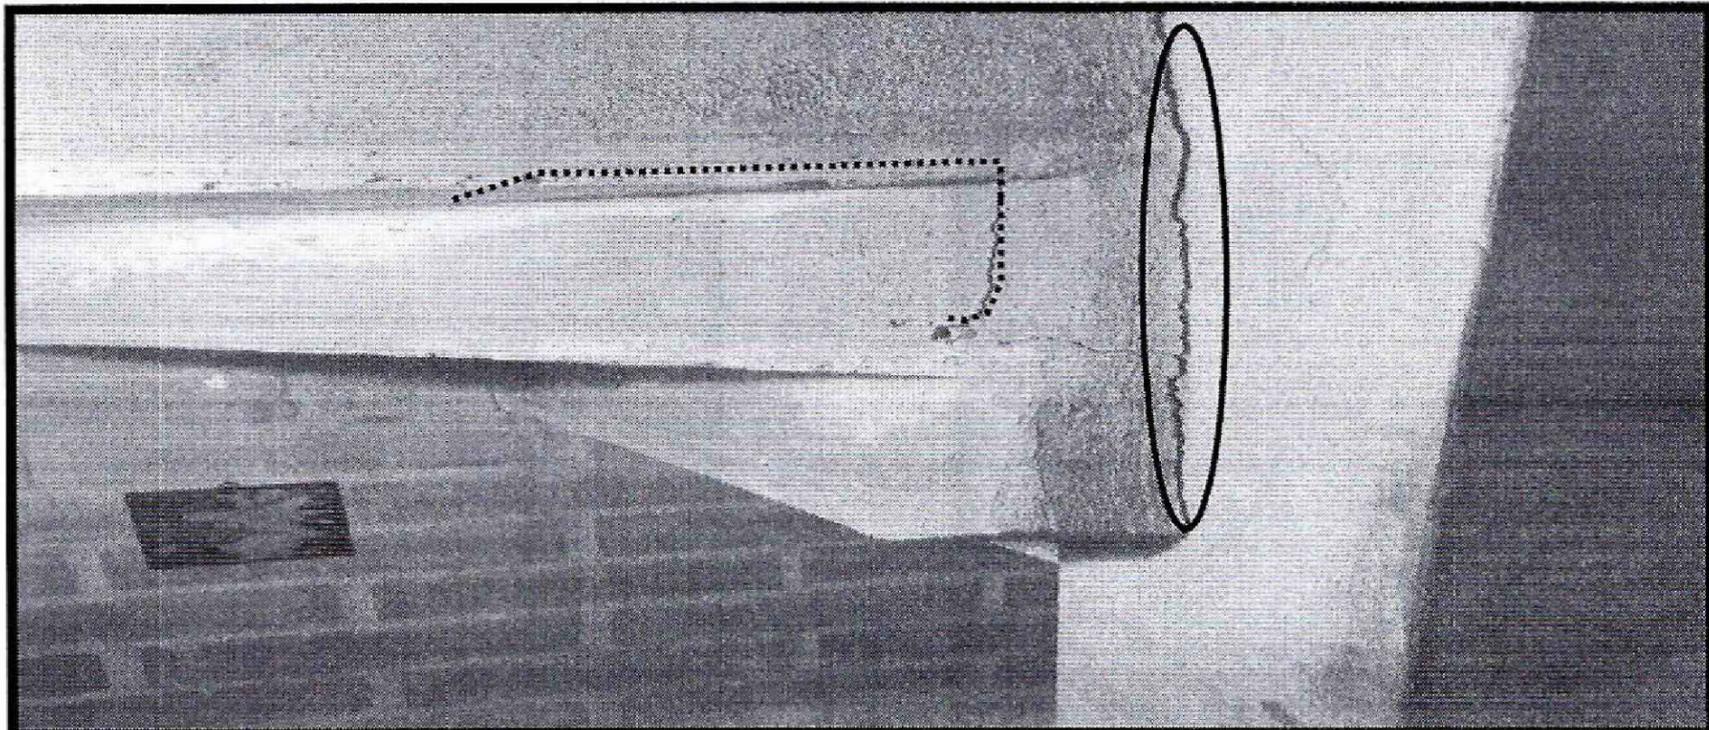
Fotografía 10. Fisuras de tendencia vertical en la cara inferior de los escalones de la escalera que permite el acceso al segundo nivel de la casa 99, del Conjunto Residencial Santa María Reservado 2 en el Sector Catastral Osorio III, de la Localidad de Kennedy.
