DIAGNÓSTICO TÉCNICO – DI-8480
SUBDIRECCIÓN DE ANÁLISIS DE RIESGOS Y EFECTOS DE CAMBIO CLIMÁTICO
COORDINACIÓN DE ASISTENCIA TÉCNICA
RADICADO IDIGER 2015ER12035 – 2015ER12035

ATENDIÓ: ELKIN HERNANDO ESPITIA JIMENEZ				SOLICITANTE	
COE	23	MOVIL	8	María Mercedes Torres	
FECHA	23 de Julio de 2015	HORA	12:30 pm	VIGENCIA: Temporal mientras no se modifique significativamente las condiciones físicas del sector.

DIRECCIÓN	Carrera 10B Este No. 81C-16 Sur Carrera 10 D Bis Este No. 81 C – 16 Sur	ÁREA DIRECTA	4500 m ²				
SECTOR CATASTRAL	La Esperanza del Sur I	POBLACIÓN ATENDIDA	7				
UPZ	61 – Ciudad Usme	FAMILIAS	3	ADULTOS	5	NIÑOS	2
LOCALIDAD	5 – Usme	PREDIOS EVALUADOS	1				
CHIP	AAA0145DNEA	OFICIO REMISORIO	CR-21460

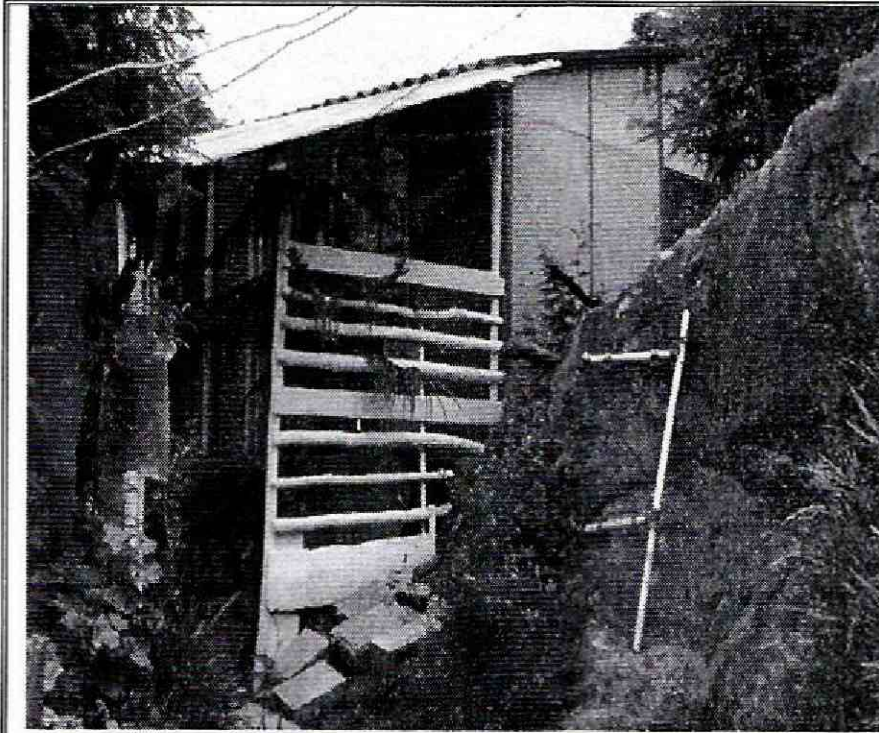
La vivienda 1, construida en mampostería simple y paneles prefabricados, (Ver foto 1) con cubierta en teja de asbesto-cemento y zinc, soportada por un entramado en madera, que descansa en los muros perimetrales de la vivienda (Ver foto 2). En el muro perimetral del costado oriental, conformado por paneles prefabricados se observan separaciones entre los mismos. Sobre el costado oriental de la vivienda, existe un talud de corte con dimensiones aproximadas de 10 m de longitud por 5 m de altura y ángulo de tendencia vertical, constituido por areniscas, la parte superior está recubierto de suelo orgánico y cobertura vegetal, donde se evidenció pérdida de la cobertura vegetal en un volumen aproximado de 0.5 m³, el cual se depositó en la base del talud, sin afectar la estructura de la vivienda. (Ver foto 4).

Foto No. 1. Aspecto de la vivienda No. 1, emplazada en el predio de la Carrera 10 D Bis Este No. 81 C – 16 Sur, en el sector catastral de La Esperanza del Sur I, En la Localidad de Usme.

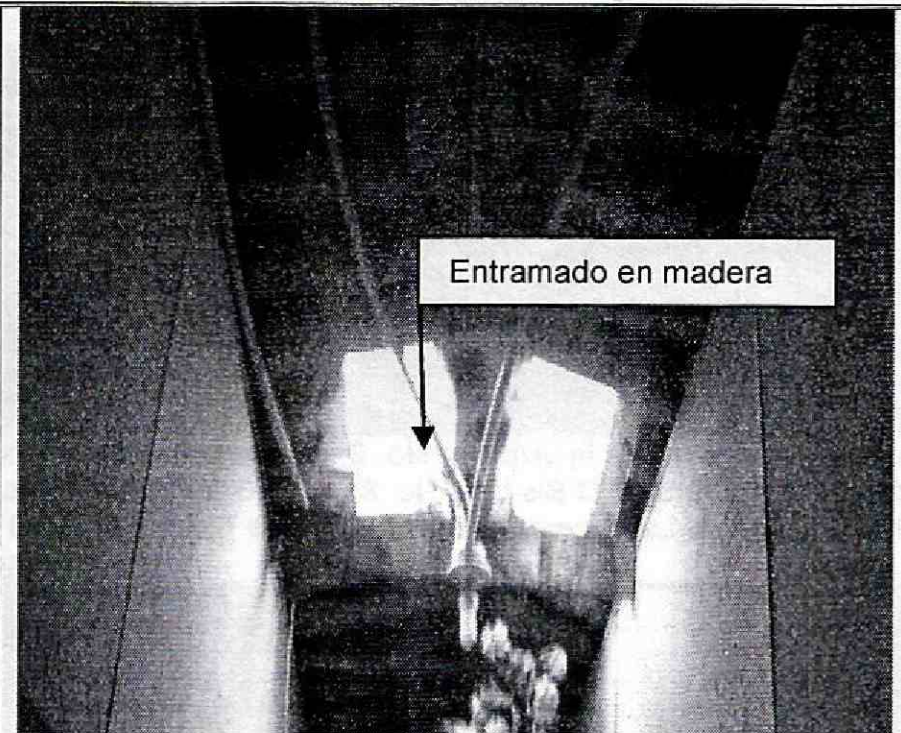
Foto No. 2. Cubierta en teja de asbesto-cemento y entramado en madera, en la vivienda No. 1, de la Carrera 10 D Bis Este No. 81 C – 16 Sur, en el sector catastral de La Esperanza del Sur I, En la Localidad de Usme.

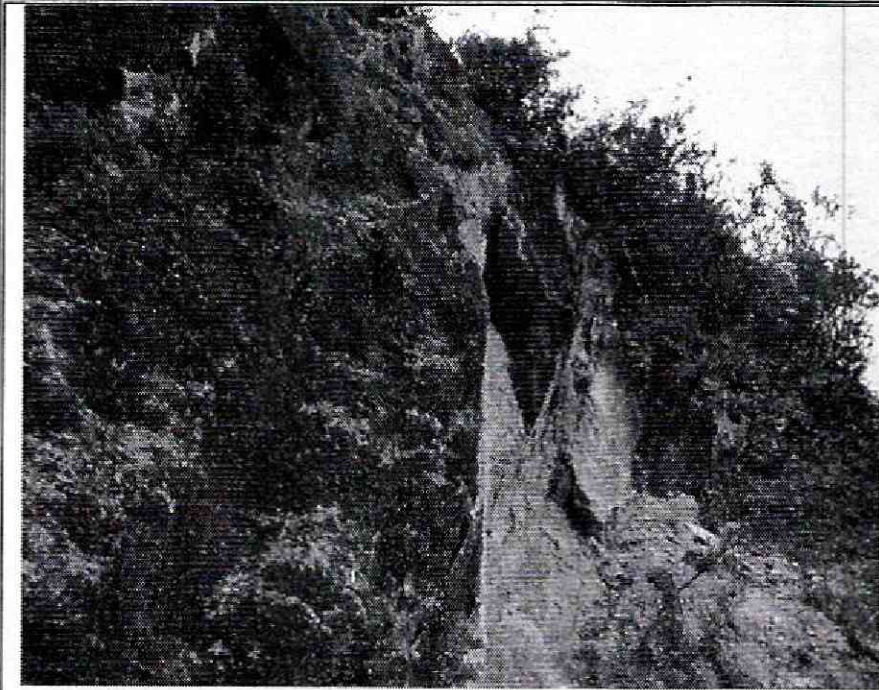
Dentro de las posibles causas por las cuales se presentan los leves desprendimientos de material en el costado oriental de las viviendas, se puede mencionar la falta de medidas de protección y obras para el manejo de aguas de escorrentía superficial y subsuperficial. Las afectaciones en las viviendas posiblemente obedecen a las deficiencias constructivas, relacionadas con la ausencia de elementos de confinamiento y amarre del tipo vigas y columnas. Así mismo, pueden relacionarse con probables deficiencias a nivel de cimentación, situación que con base en la inspección visual realizada no se puede precisar.

Foto No. 3. Ladera en el costado oriental de la vivienda No. 1, de la Carrera 10 D Bis Este No. 81 C – 16 Sur, en el sector catastral de La Esperanza del Sur I, En la Localidad de Usme.

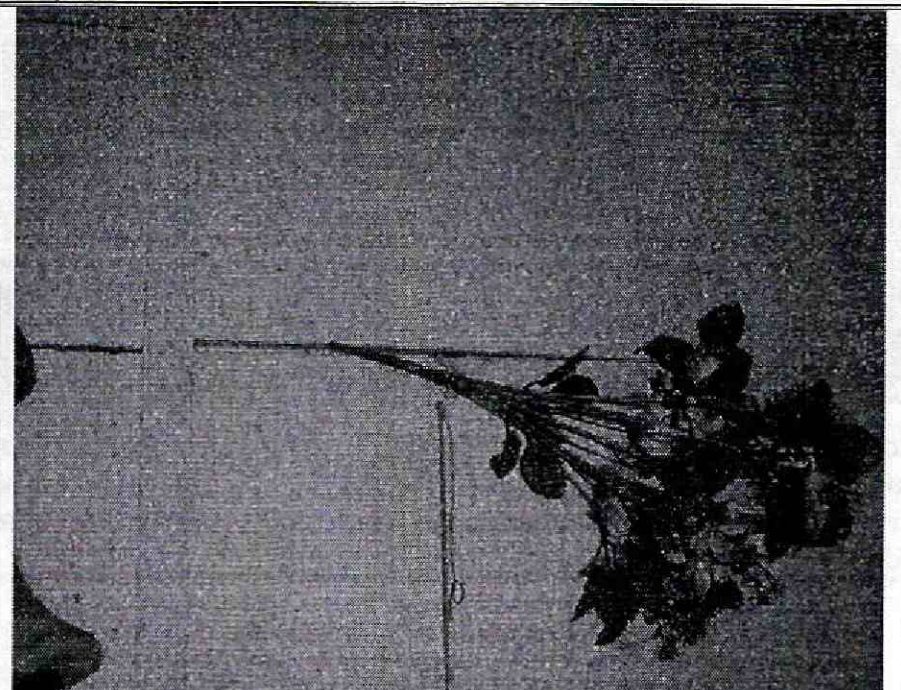
Foto No. 4. Paneles prefabricados en el costado oriental de la sala de la vivienda No. 1, de la Carrera 10 D Bis Este No. 81 C – 16 Sur, en el sector catastral de La Esperanza del Sur I, En la Localidad de Usme.

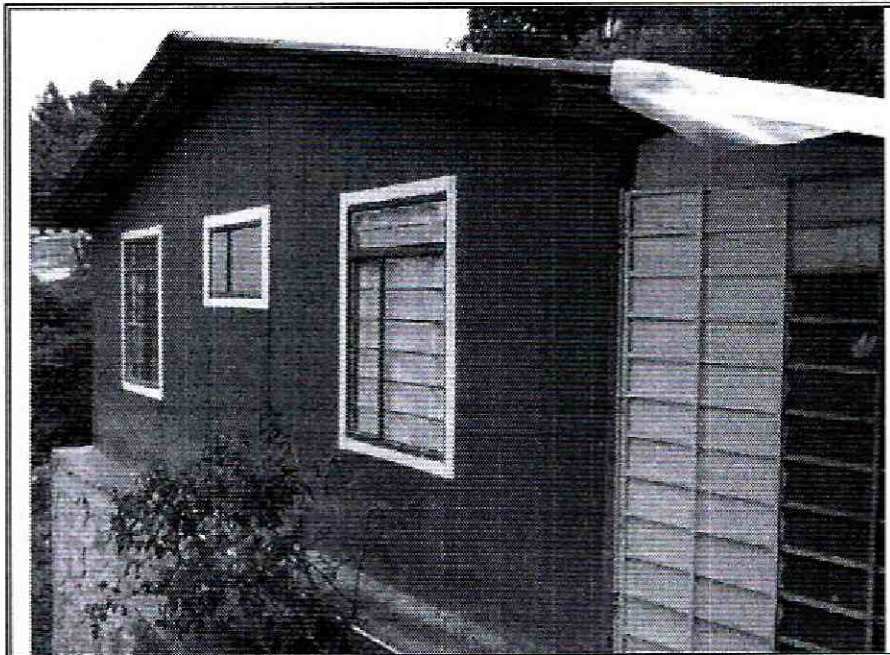
La vivienda 2, localizada al costado occidental de la vivienda 1 y separada aproximadamente 3 metros, corresponde a una construcción en mampostería simple y en paneles prefabricados, con cubierta en teja de asbesto-cemento, soportada por un entramado en madera, que descansa en los muros de cerramiento de la vivienda (Ver foto 5); se evidencian algunas deficiencias constructivas relacionadas principalmente con la carencia de adecuados elementos estructurales de confinamiento y amarre tipo vigas y columnas. Para el emplazamiento de la vivienda se adecuaron dos (2) taludes de corte, uno sobre el costado oriental con una dimensión aproximada de 6 m de longitud por una altura de 2.00 m y un ángulo de tendencia vertical, otro sobre el costado sur, con dimensiones aproximadas de 5 m de longitud por una altura de 1.00 m y un ángulo de tendencia vertical. Los taludes no presentan medidas de contención, como tampoco obras para el manejo de aguas de escorrentía superficial y subsuperficial; no se observan afectaciones en los taludes mencionados. Así mismo, se evidenció sobre los costados norte y occidental de la vivienda, la construcción de un muro en piedra pegada como medida de contención y confinamiento del talud de relleno para adecuación de la vivienda; talud con dimensiones aproximadas de 8 m de longitud y 1.5 m de altura. A pesar de que el muro en piedra pegada, no es una medida adecuada de contención, no se evidencian afectaciones que comprometan la estabilidad de la vivienda.

Foto No. 5. Aspecto de la vivienda No. 2, emplazada en el predio de la Carrera 10 D Bis Este No. 81 C – 16 Sur, en el sector catastral de La Esperanza del Sur I, En la Localidad de Usme.

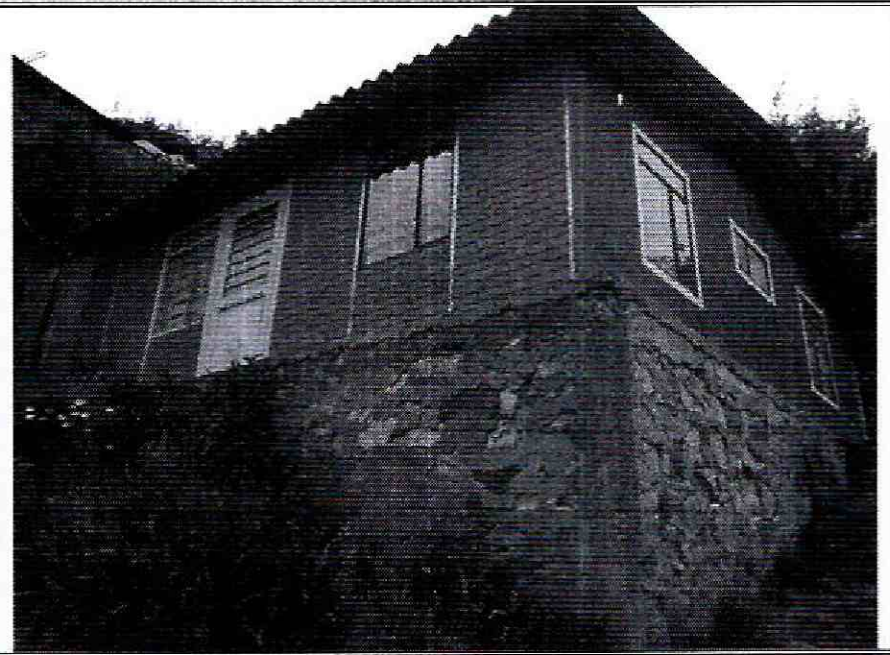
Foto No. 6. Muro en piedra pegada, sobre los costados norte y occidental, de la vivienda No. 2. Emplazada en la Carrera 10 D Bis Este No. 81 C – 16 Sur, en el sector catastral de La Esperanza del Sur I - Localidad de Usme.

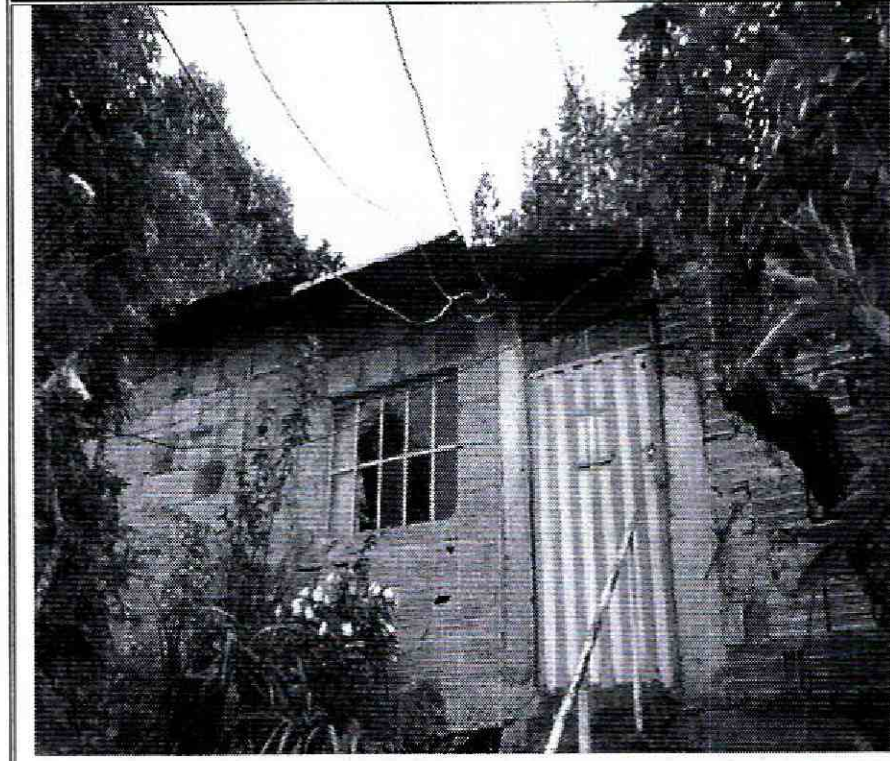
La vivienda 3, localizada al costado sur de la vivienda 2 y separada aproximadamente 10 metros, corresponde a una construcción en mampostería simple, con cubierta en teja de asbesto-cemento, soportada por un entramado en madera, que descansa en los muros divisorios y de cerramiento de la vivienda (Ver foto 7). Se evidencian algunas deficiencias constructivas relacionadas principalmente con la carencia de adecuados elementos estructurales de confinamiento y amarre tipo vigas y columnas. En el muro de cerramiento del costado sur, donde se ubica la sala-comedor y una alcoba, se observan lesiones de tipo mecánico (grietas), de tendencia diagonal y vertical, con una abertura aproximada de 2mm a 4 mm y longitudes de 1,00 a 1,50 metros; afectaciones que no comprometen la estabilidad estructural de la vivienda en la actualidad (Ver foto 8 y 9). Sobre el costado oriental se evidencia pérdida de la cobertura vegetal de la parte superior del talud de corte en un volumen aproximado de 1.5 m³, el cual se depositó en la base, sin afectar la estructura de la vivienda (Ver foto 10).

Foto No. 7. Aspecto de la vivienda No. 3, emplazada en el predio de la Carrera 10 D Bis Este No. 81 C – 16 Sur, en el sector catastral de La Esperanza del Sur I, En la Localidad de Usme.

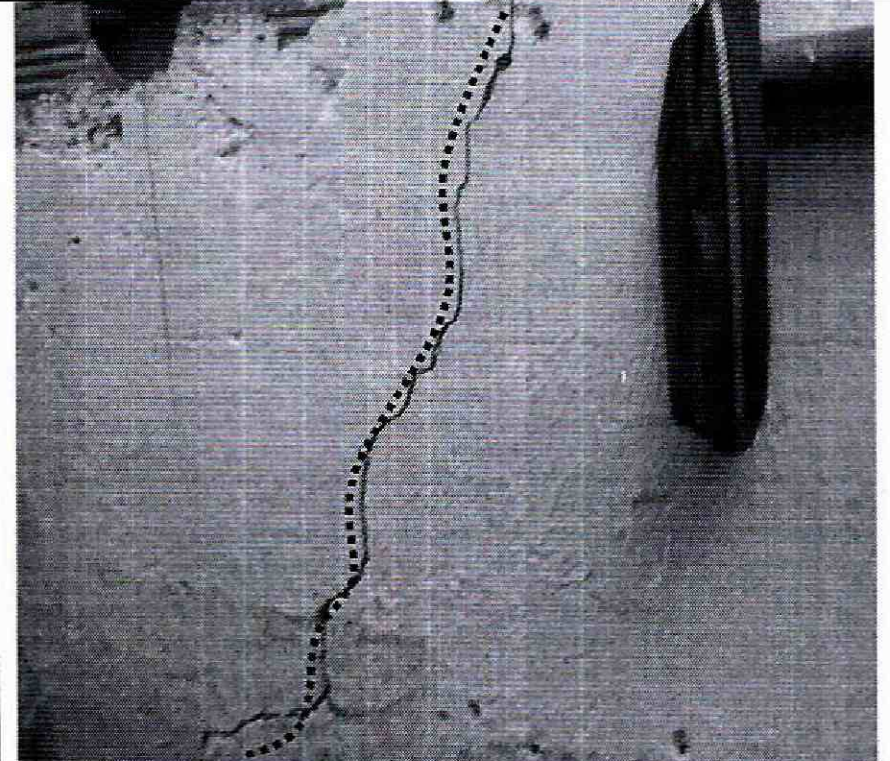
Foto No. 8. Grietas de tendencia diagonal en el muro del costado sur en la sala-comedor, en la vivienda No. 3, de la Carrera 10 D Bis Este No. 81 C – 16 Sur.

- Al responsable y/o responsables de la viviendas emplazadas en el predio de la Carrera 10 D Bis Este No. 81 C – 16 Sur, en el Sector Catastral La Esperanza del Sur I, de la Localidad de Usme, implementar acciones de mantenimiento, a las viviendas del mencionado predio.
- Al responsable y/o responsables del predio de la Carrera 10 D Bis Este No. 81 C – 16 Sur, en el Sector Catastral La Esperanza del Sur I, de la Localidad de Usme, realizar un seguimiento a las condiciones de la ladera y las viviendas, e informar al IDIGER si se presentan cambios importantes que alteren o modifiquen de manera significativa las condiciones de y/o habitabilidad de la vivienda.
- A la Alcaldía Local de Usme, verificar la legalidad de las construcciones al interior del parque Entrenubes y adelantar las acciones de control urbanístico, de acuerdo a su competencia.

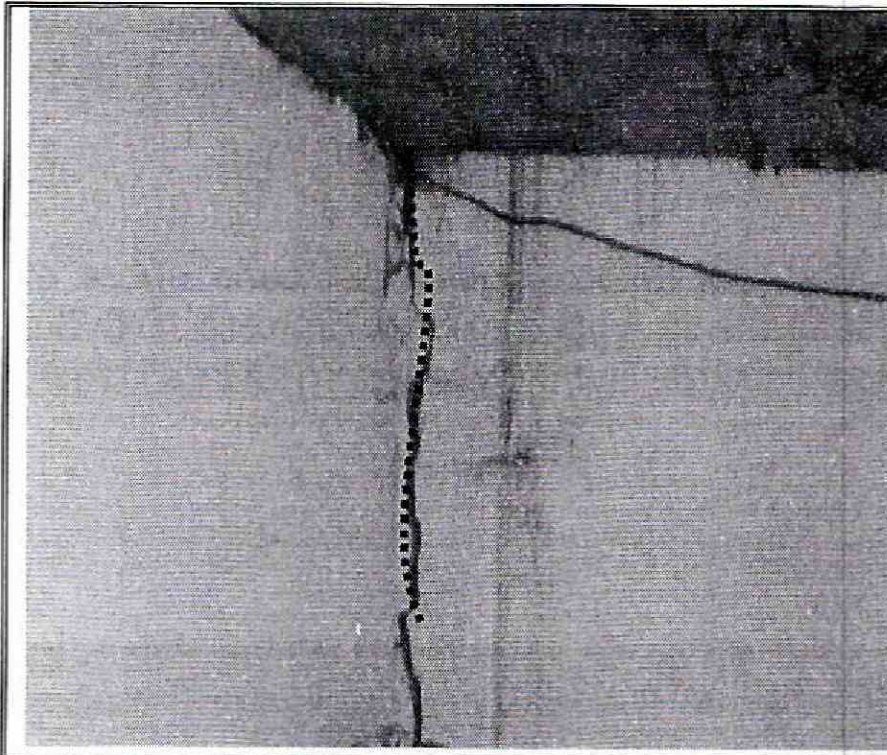
Foto No. 9. Grietas de tendencia vertical en el muro del costado sur en la alcoba, de la vivienda No. 3, de la Carrera 10 D Bis Este No. 81 C – 16 Sur.

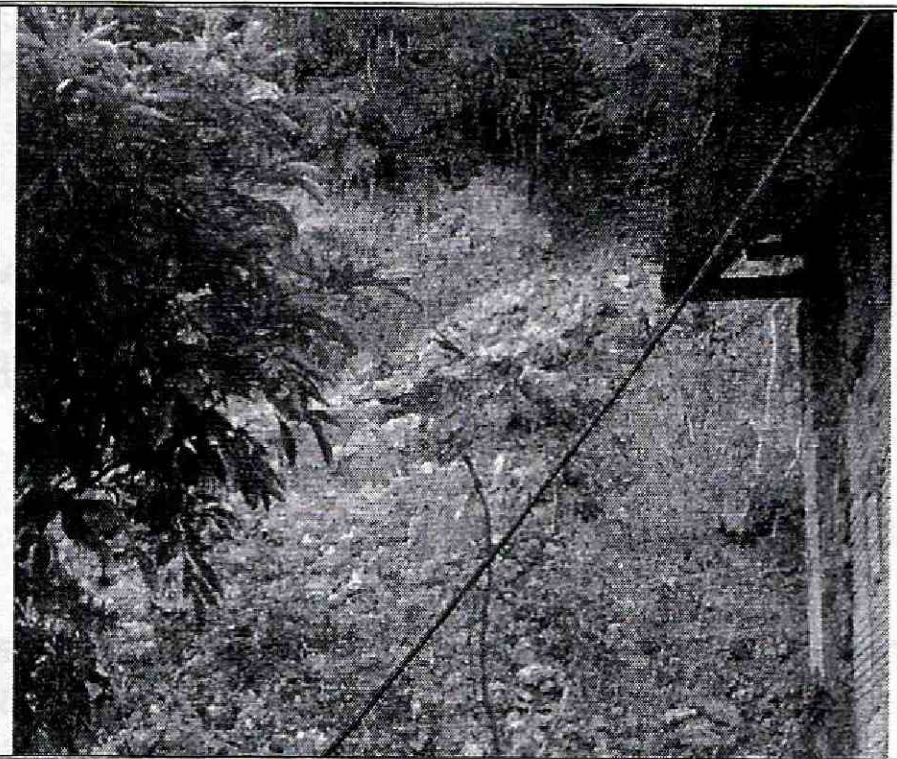
Foto No. 10. Desprendimiento de cobertura vegetal, de la ladera del costado oriental en la vivienda No. 3, de la Carrera 10 D Bis Este No. 81 C – 16 Sur.

Aumento del desprendimiento de la cobertura vegetal, del macizo rocoso ubicado sobre el costado oriental de las viviendas No. 1 y No. 3, emplazadas en el predio de la Carrera 10 D Bis Este No. 81 C – 16 Sur, en el Sector Catastral La Esperanza del Sur I, de la Localidad de Usme.
