ALCALDÍA MAYOR DE BOGOTÁ D.C. INSTITUTO DISTRITAL DE GESTIÓN DE RIESGO Y CAMBIO CLIMÁTICO	<b>DIAGNÓSTICO TÉCNICO</b>	Código:	GAR- FT - 03
		Versión:	03
		Fecha de revisión:	01/10/2014

**DIAGNÓSTICO TÉCNICO DI-8481**  
**SUBDIRECCIÓN DE ANÁLISIS DE RIESGOS Y EFECTOS DE CAMBIO CLIMÁTICO**  
**COORDINACIÓN DE ASISTENCIA TÉCNICA**  
**RAD IDIGER 2015ER14430**

DIRECCIÓN	Carrera 7A Este No. 90 D-33 Sur	ÁREA DIRECTA	200 m <sup>2</sup>		
BARRIO	Alfonso López Sector el Progreso	POBLACIÓN ATENDIDA	5		
UPZ	59- Alfonso López	FAMILIAS	1	ADULTOS	2
LOCALIDAD	5- Usme	NIÑOS	3		
CHIP	AAA0146FAEA	PREDIOS EVALUADOS	1		
		OFICIO REMISORIO	CR-21461

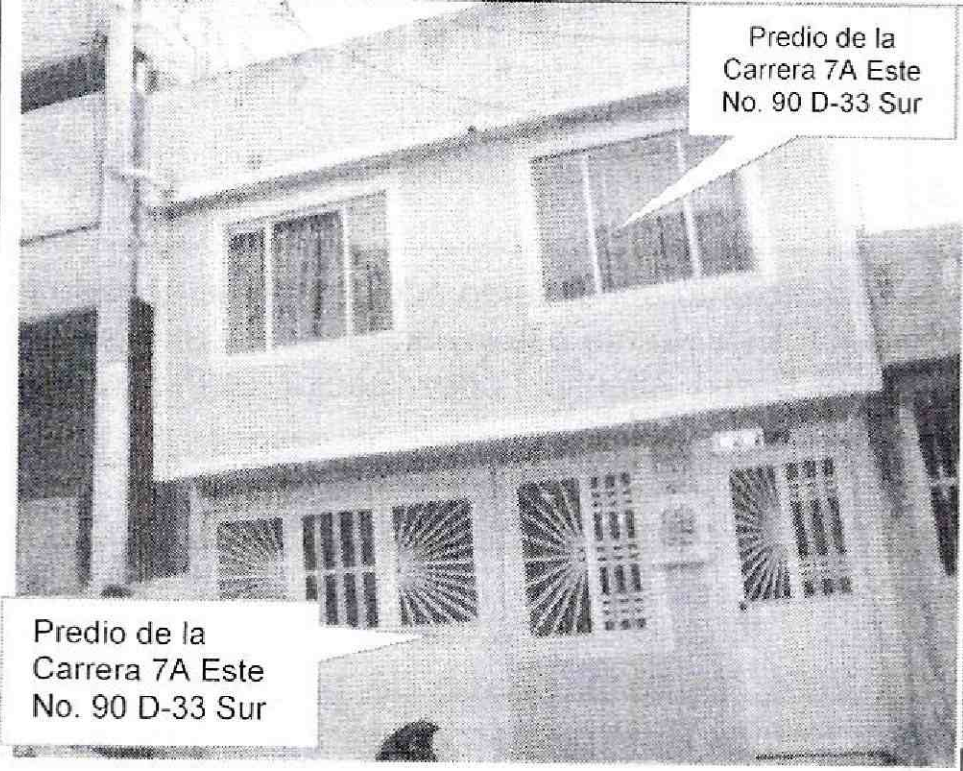
En el predio de la Carrera 7A Este No. 90 D-33 Sur, se emplaza una (1) vivienda de dos (2) niveles, construida en mampostería parcialmente confinada, con placas de entepiso en concreto; la inspección visual se realizó a la parte exterior del inmueble, donde no se evidencian afectaciones, que indiquen compromiso de la estabilidad estructural de la vivienda; se cita que no se ingresó al interior de la vivienda, dado que la responsable del mismo, argumentó que no se presentaban afectaciones, por tanto no era necesaria la inspección interna del inmueble (Ver Fotografía 1).

Aproximadamente a dos (2) metros de la zona con hundimiento y frente a la vivienda de la Carrera 7A Este No. 90 D-33 Sur, se encuentra una (1) tapa en concreto, posiblemente de un pozo de inspección del alcantarillado. Se resalta que en el sector, no se aprecian sumideros para la recolección de las aguas de escorrentía, lo que facilita el encharcamiento y el deterioro del área afectada.

<p>Predio de la Carrera 7A Este No. 90 D-33 Sur</p> <p>Predio de la Carrera 7A Este No. 90 D-33 Sur</p>	  <p>Hundimiento de la vía, frente a la vivienda de la Carrera 7A Este No. 90 D-33 Sur</p> <p>Tapa de posible pozo de inspección</p>
<p><b>Fotografía 1.</b> Vista de la fachada de las viviendas de la Carrera 7A Este No. 90 D-33 Sur, en el Barrio Alfonso López Sector El Progreso de la Localidad de Usme.</p>	<p><b>Fotografía 2.</b> Área de hundimiento en la vía Carrera 7 A Este, frente a la vivienda de la Carrera 7A Este No. 90 D-33 Sur, se aprecia el terreno natural y parte de los materiales de escombros, también se aprecia a cerca de dos (2) mts la tapa de posible pozo de inspección de alcantarillado.</p>

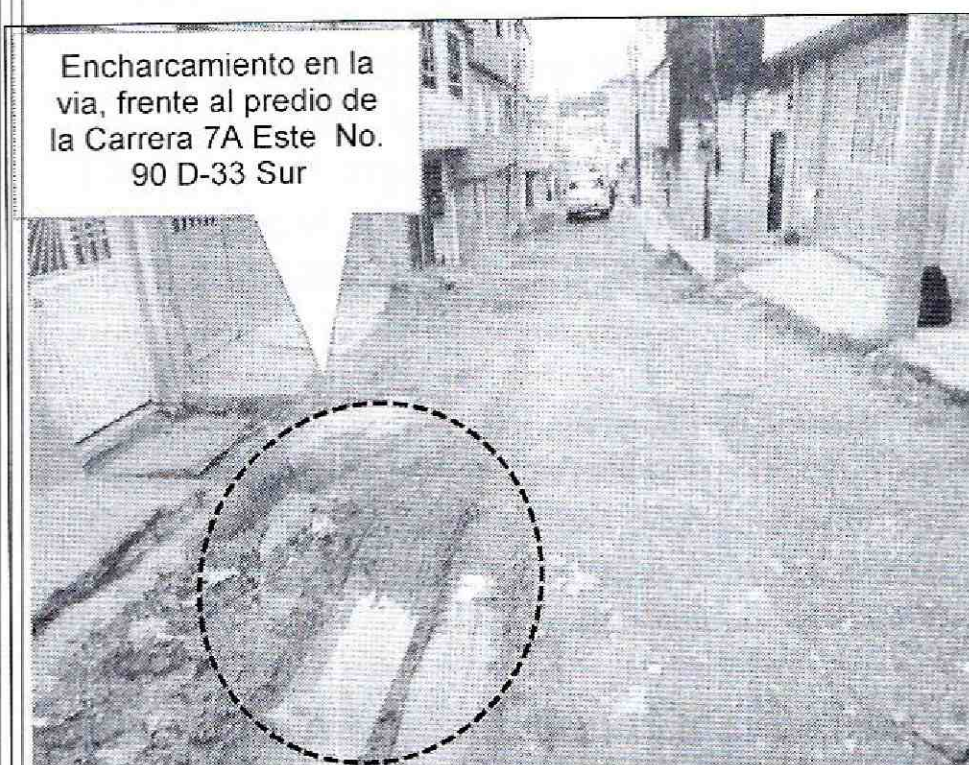
Al costado oriental del predio de la Carrera 7A Este No. 90 D-33 Sur, sobre la vía Carrera 7 A Este (de un (1) carril), se evidencia una deformación o ligero hundimiento, de aproximadamente 25 cm de profundidad, con respecto al eje de la vía, en área aproximada de

3 m<sup>2</sup>, lo que genera empozamiento de las aguas de escorrentía y por ende pérdida de la plena funcionalidad de la vía (Ver Fotografías 2 y 3). Sobre el costado oriental de la vía, se encuentran los predios de la Carrera 7A Este No. 90 D-34 Sur y Carrera 7A Este No. 90 D-40 Sur, sin que se pudiera hacer verificación al interior de las viviendas allí emplazadas, sin embargo en la inspección al exterior de los inmuebles, no se evidencian afectaciones (Ver Figura 4).

Entre las posibles causas, por las cuales se presentan los hundimientos en la vía, se encuentran deficiencias constructivas de la misma, falta de mantenimiento y no se descarta que las afectaciones se relacionen con daños en la red de alcantarillado allí existente.

Encharcamiento en la vía, frente al predio de la Carrera 7A Este No. 90 D-33 Sur

**Fotografía 3.** Encharcamiento en el sitio del hundimiento y vista de la vía Carrera 7 A Este, en sentido sur- norte

- A la Alcaldía Local de Usme, identificar al responsable y/o responsables del mejoramiento y/o mantenimiento de la vía frente al predio de la Carrera 7 A Este, frente al predio de la Carrera 7A Este No. 90 D-33 Sur, en el Barrio Alfonso López Sector El Progreso de la Localidad de Usme.
- A la Empresa de Acueducto, Alcantarillado y Aseo de Bogotá - EAAB, verificar el estado de las redes de alcantarillado del sector aledaño al predio de la Carrera 7A Este No. 90 D-33 Sur, en el Barrio Alfonso López Sector El Progreso de la Localidad de Usme, para descartar posibles daños, que pudieran causar afectaciones en bienes públicos y/o privados del sector.
- Al responsable y/o responsables del predio de la Carrera 7A Este No. 90 D-33 Sur, en el Barrio Alfonso López Sector El Progreso de la Localidad de Usme, hacer un seguimiento

permanente de las condiciones de estabilidad de la vía y de la vivienda, e informar a esta entidad si se presentan cambios significativos que las alteren o modifiquen.

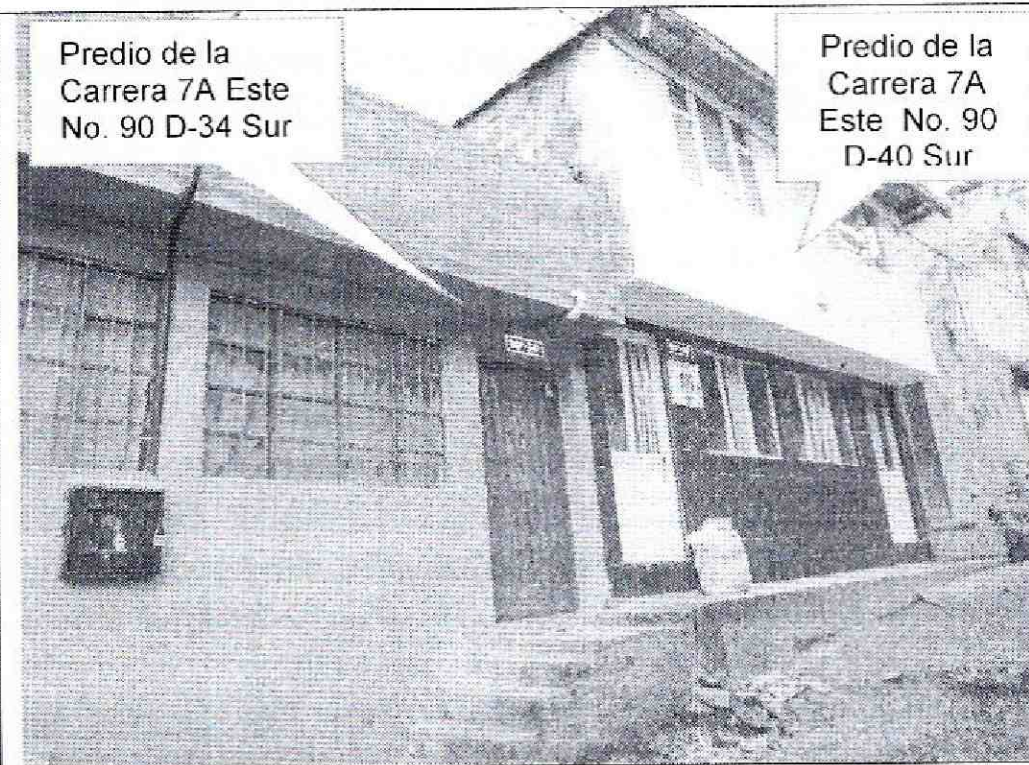
Predio de la Carrera 7A Este No. 90 D-34 Sur

Predio de la Carrera 7A Este No. 90 D-40 Sur

**Fotografía 4.** Fachadas de las edificaciones de la Carrera 7 A Este No. 90 D-34 Sur y Carrera 7 A Este No. 90 D- 40 Sur, frente a la zona que presenta deformación, sin afectaciones.
