DIAGNÓSTICO TÉCNICO – DI-8484
SUBDIRECCIÓN DE ANÁLISIS DE RIESGOS Y EFECTOS DE CAMBIO CLIMÁTICO
COORDINACIÓN DE ASISTENCIA TÉCNICA
RADICADO IDIGER 2015ER14393

El predio localizado en la Avenida Carrera 80 No 2-51, corresponde a la manzana 01-Lote 01, en el Barrio Urbanización Llano Grande, de la Localidad de Kennedy, de acuerdo con la información cartográfica de la Unidad Administrativa Especial de Catastro Distrital UAECD. (Ver Figura No. 1).

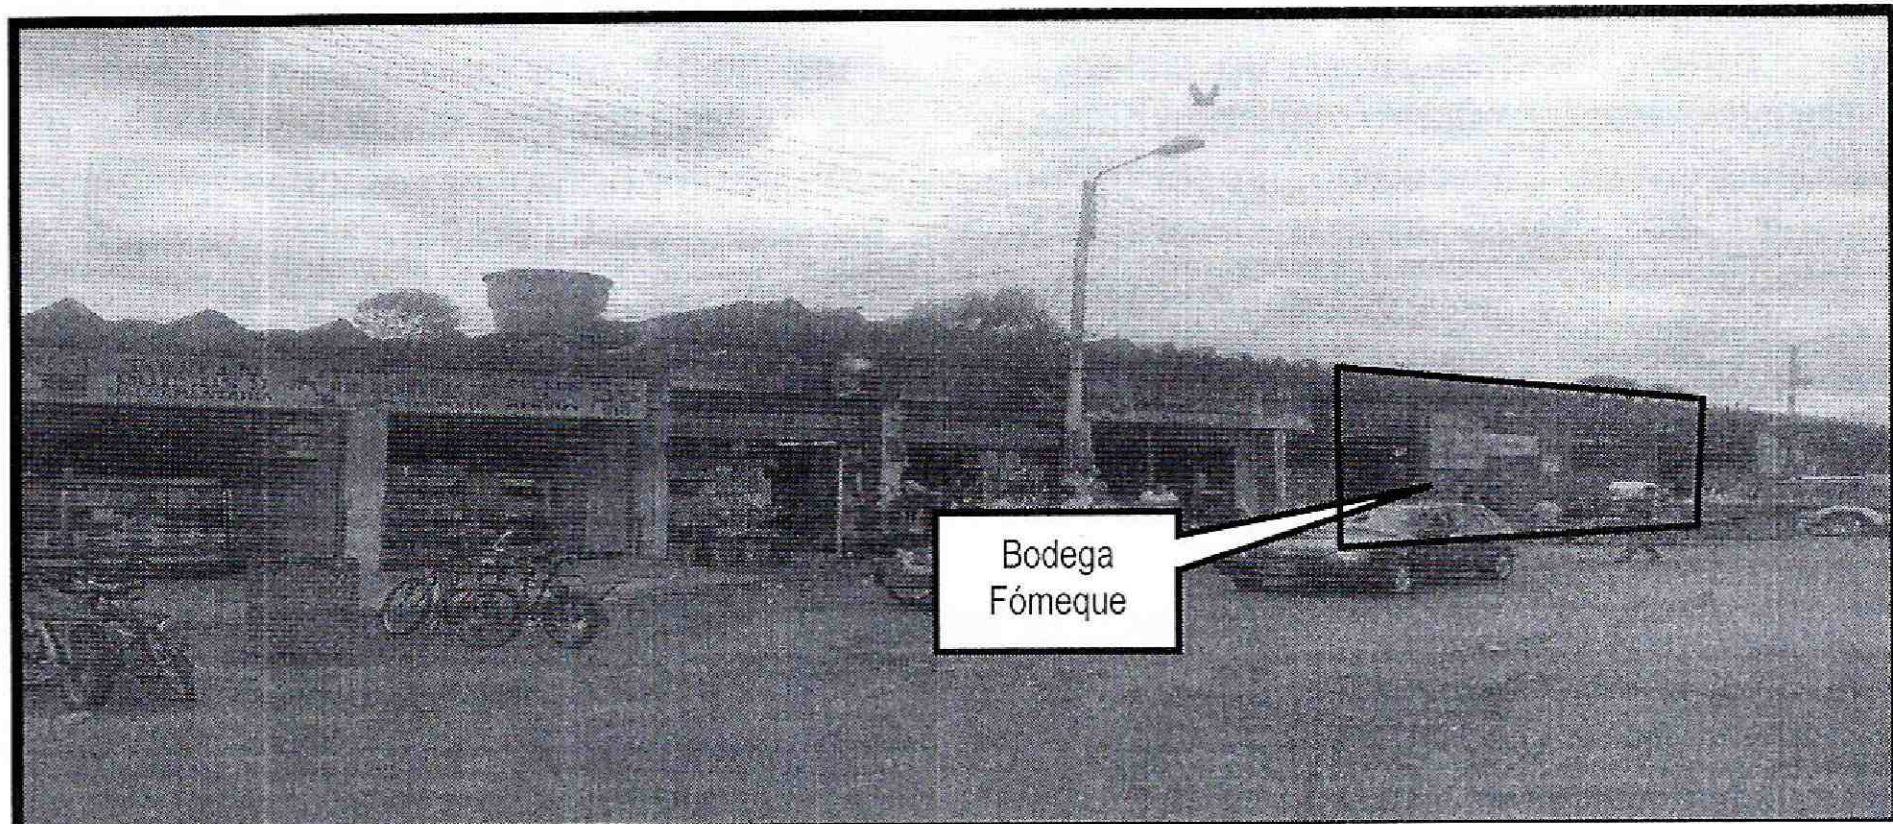
Fotografía 1. Vista general desde el exterior de la bodega Fόμεque, en el predio ubicado en la Avenida Carrera 80 No 2-51, del Barrio Urbanización Llano Grande, de la Localidad de Kennedy.

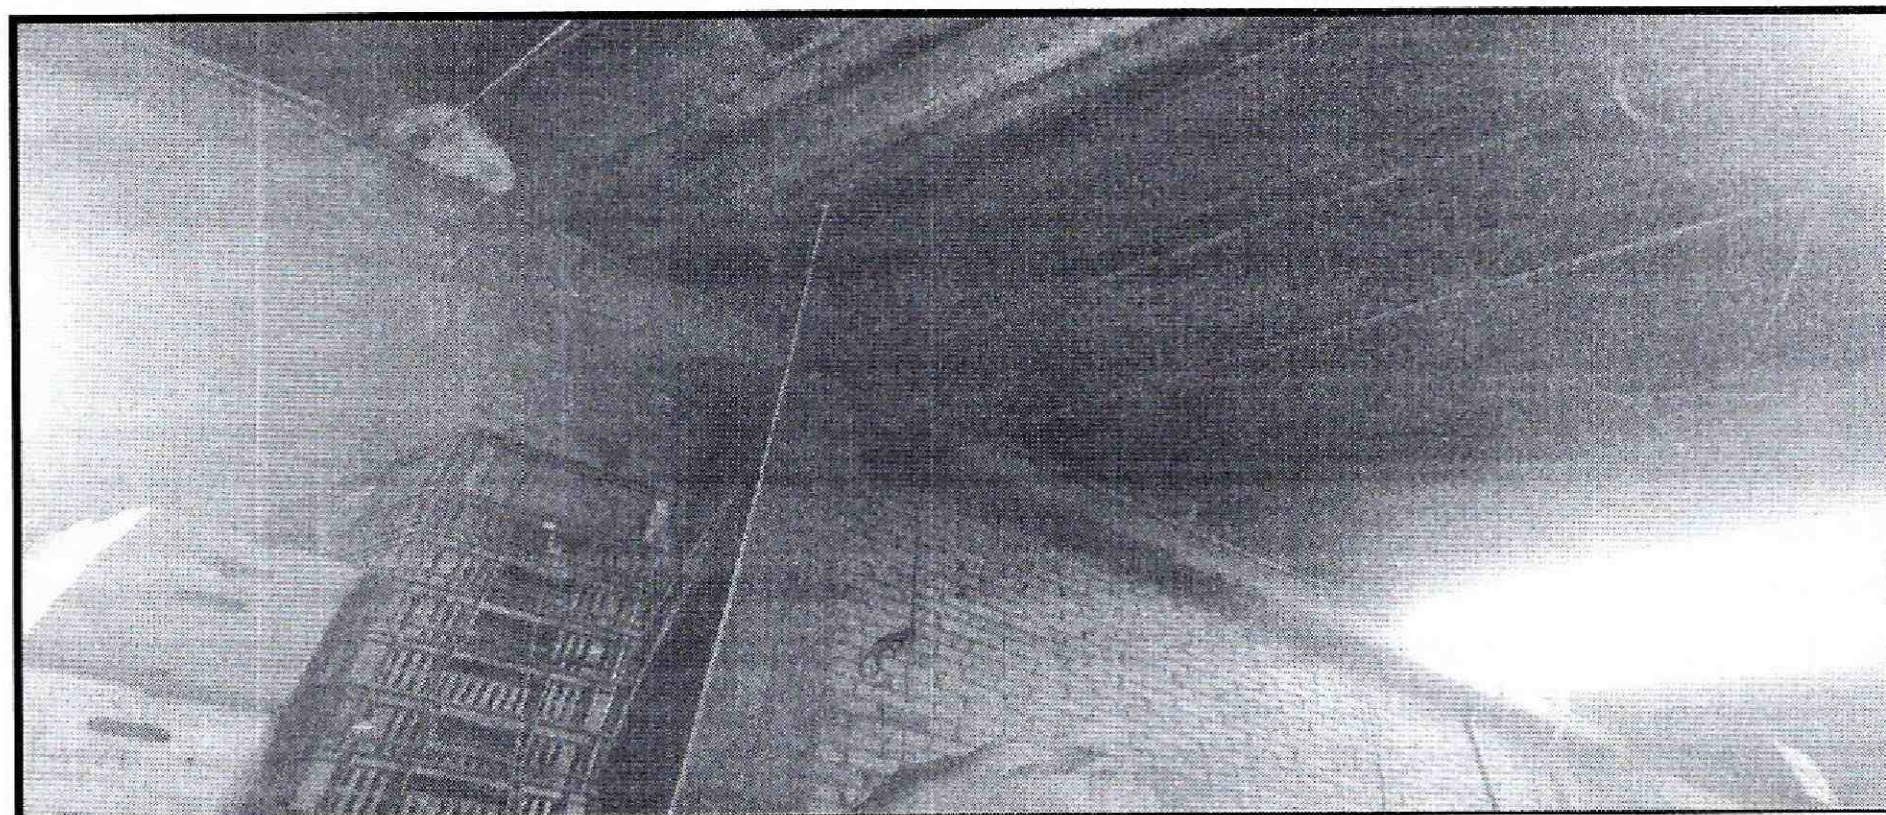
La Bodega Fόμεque posee un área aproximada a los 300 m² y su conformación estructural está basada en un sistema aproticado de vigas y columnas en concreto reforzado que confinan algunos muros laterales de cerramiento en mampostería de ladrillo macizo. Los pórticos soportan una cubierta conformada por cerchas metálicas que sostienen tejas de asbesto cemento (Ver fotografía 2). La bodega colinda hacia el costado sur con el humedal denominado La Vaca, desde donde se divisa el muro de cerramiento del costado sur de la misma. Dicho muro tiene aproximadamente 30 m de largo por 2.50 m de alto, con ausencia de elementos de confinamiento vertical, presentando en la cara exterior, machones de mampostería cada 3m aproximadamente (Ver fotografía 3).

Fotografía 2. Vista general desde el interior de la bodega Fόμεque, en el predio ubicado en la Avenida Carrera 80 No 2-51, del Barrio Urbanización Llano Grande, de la Localidad de Kennedy

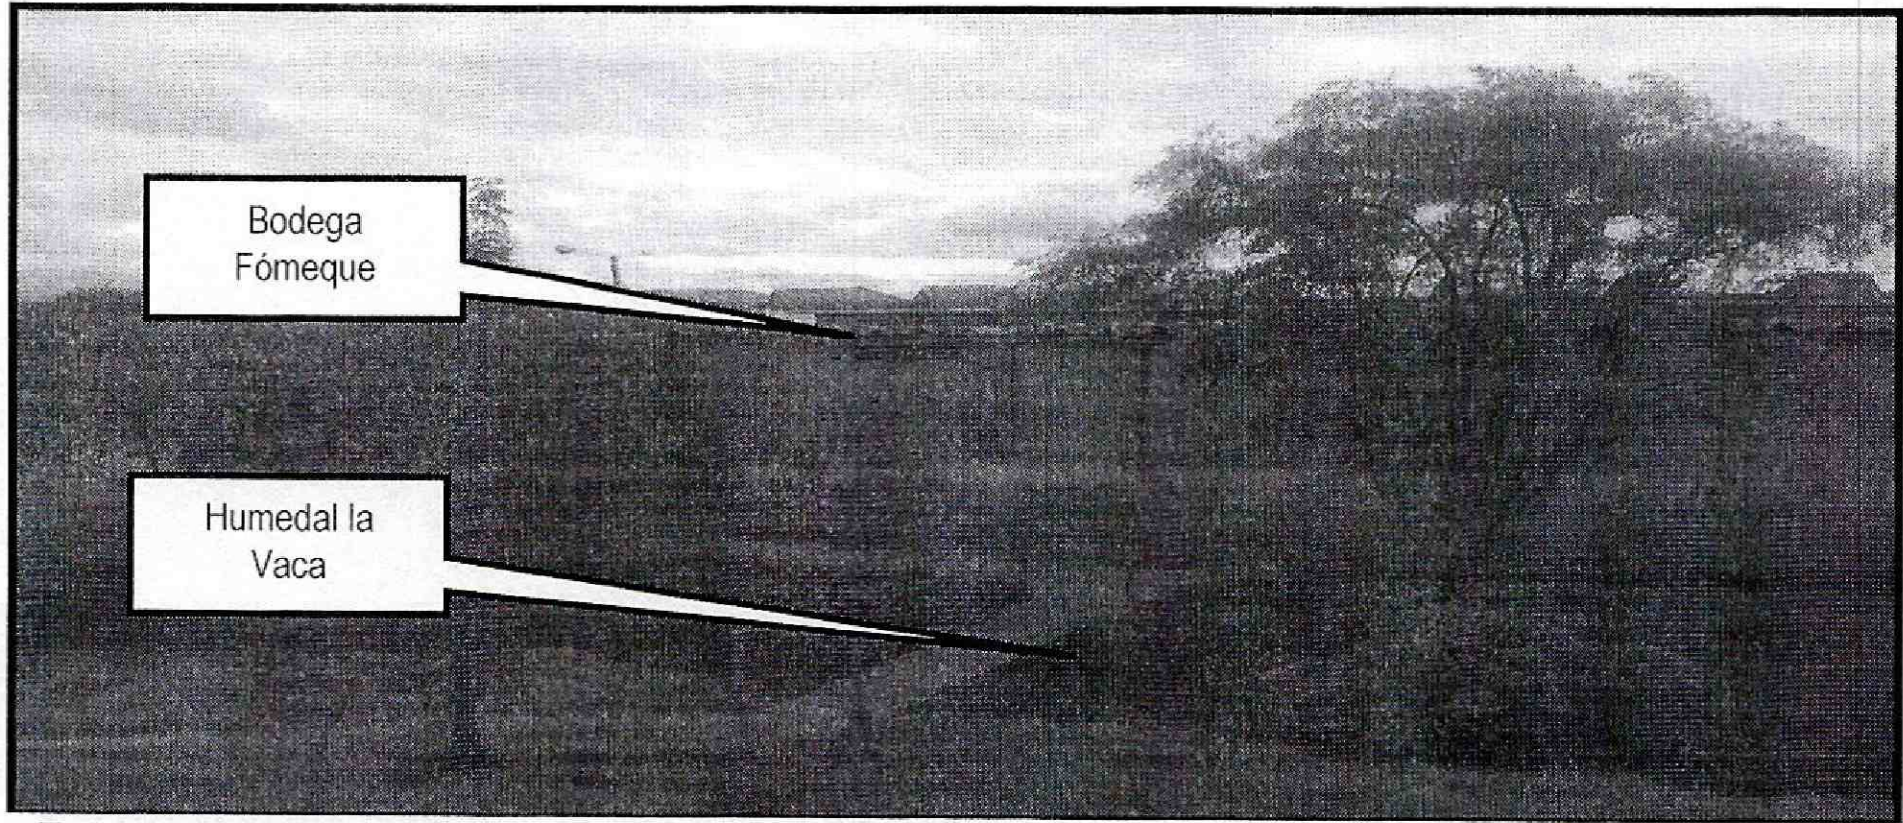
Fotografía 3. Humedal La Vaca que colinda hacia el costado norte con la bodega Fόμεque, en el predio ubicado en la Avenida Carrera 80 No 2-51, del Barrio Urbanización Llano Grande, de la Localidad de Kennedy.

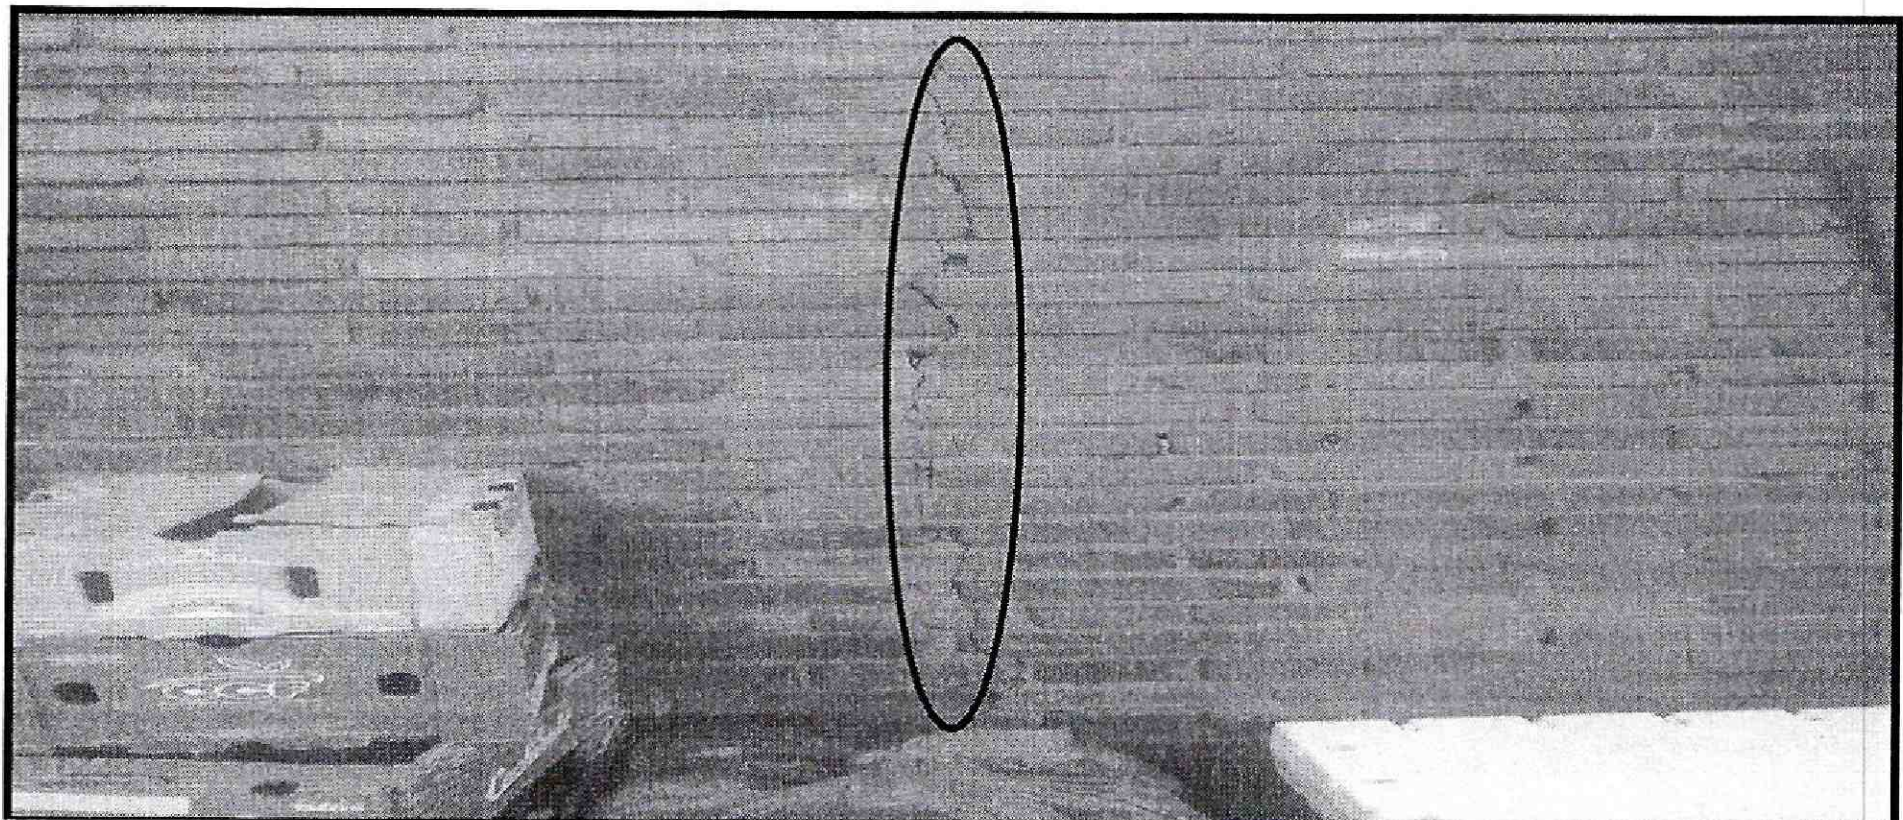
Al interior de la bodega Fόμεque, se evidencia una fisura de tendencia vertical y escalonada en la cara interna del sector central, del muro de mampostería simple, correspondiente al cerramiento del costado sur de la bodega, la fisura se presenta de piso a techo, con aberturas hasta de 4mm (Ver fotografía 4). Desde el punto en donde se puede observar el muro de cerramiento del costado sur de la bodega Fόμεque desde el exterior, se evidencia que se han realizado trabajos de reparación artesanal, por medio de palos de madera, que pretenden "coser" el muro en donde muy seguramente se presentan fisuras de tendencia vertical en la cara externa. Estos trabajos se localizan junto a los machones verticales del muro (Ver fotografía 5).

Dentro de las posibles causas de las lesiones evidenciadas, tanto en la bodega Fόμεque, como en el resto de bodegas del costado sur de la Plaza de mercado Corabastos están: Asentamientos diferenciales que han sufrido las mismas a lo largo de los años. Es posible que la estructura evaluada se localice dentro de ZMPA del humedal La Vaca, en donde los terrenos posiblemente estén conformados por limos y arcillas que generalmente son de baja capacidad portante y que ante cargas generadas por construcciones pueden generar asentamientos diferenciales, que sumado a las deficiencias constructivas que presenta el muro del costado sur de las bodegas evaluadas, tales como la falta de elementos de confinamiento vertical, es posible que se generen las afectaciones evidenciadas en la estructura.

Fotografía 4. Fisura de tendencia vertical y escalonada en el muro de cerramiento del costado sur de la bodega Fόμεque, en el predio ubicado en la Avenida Carrera 80 No 2-51, del Barrio Urbanización Llano Grande, de la Localidad de Kennedy.

- Al responsable y/o responsables de la plaza de mercado Corabastos, del predio de la Avenida Carrera 80 No 2-51, en el Barrio Urbanización Llano Grande, de la Localidad de Kennedy, implementar las acciones de mantenimiento, reforzamiento y mejoramiento de la calidad de las bodegas del costado sur, en especial del muro de cerramiento del costado sur de las bodegas, basadas en un estudio de vulnerabilidad estructural, e interacción suelo estructura, de forma tal que permita establecer la(s) causa(s) detonante(s) de las afectaciones evidenciadas. Este estudio deberá arrojar la metodología pertinente de intervención, que permita mitigar y/o retornar a las condiciones óptimas estructurales para sus comportamientos frente a cargas normales (habituales) de servicio y cargas dinámicas.

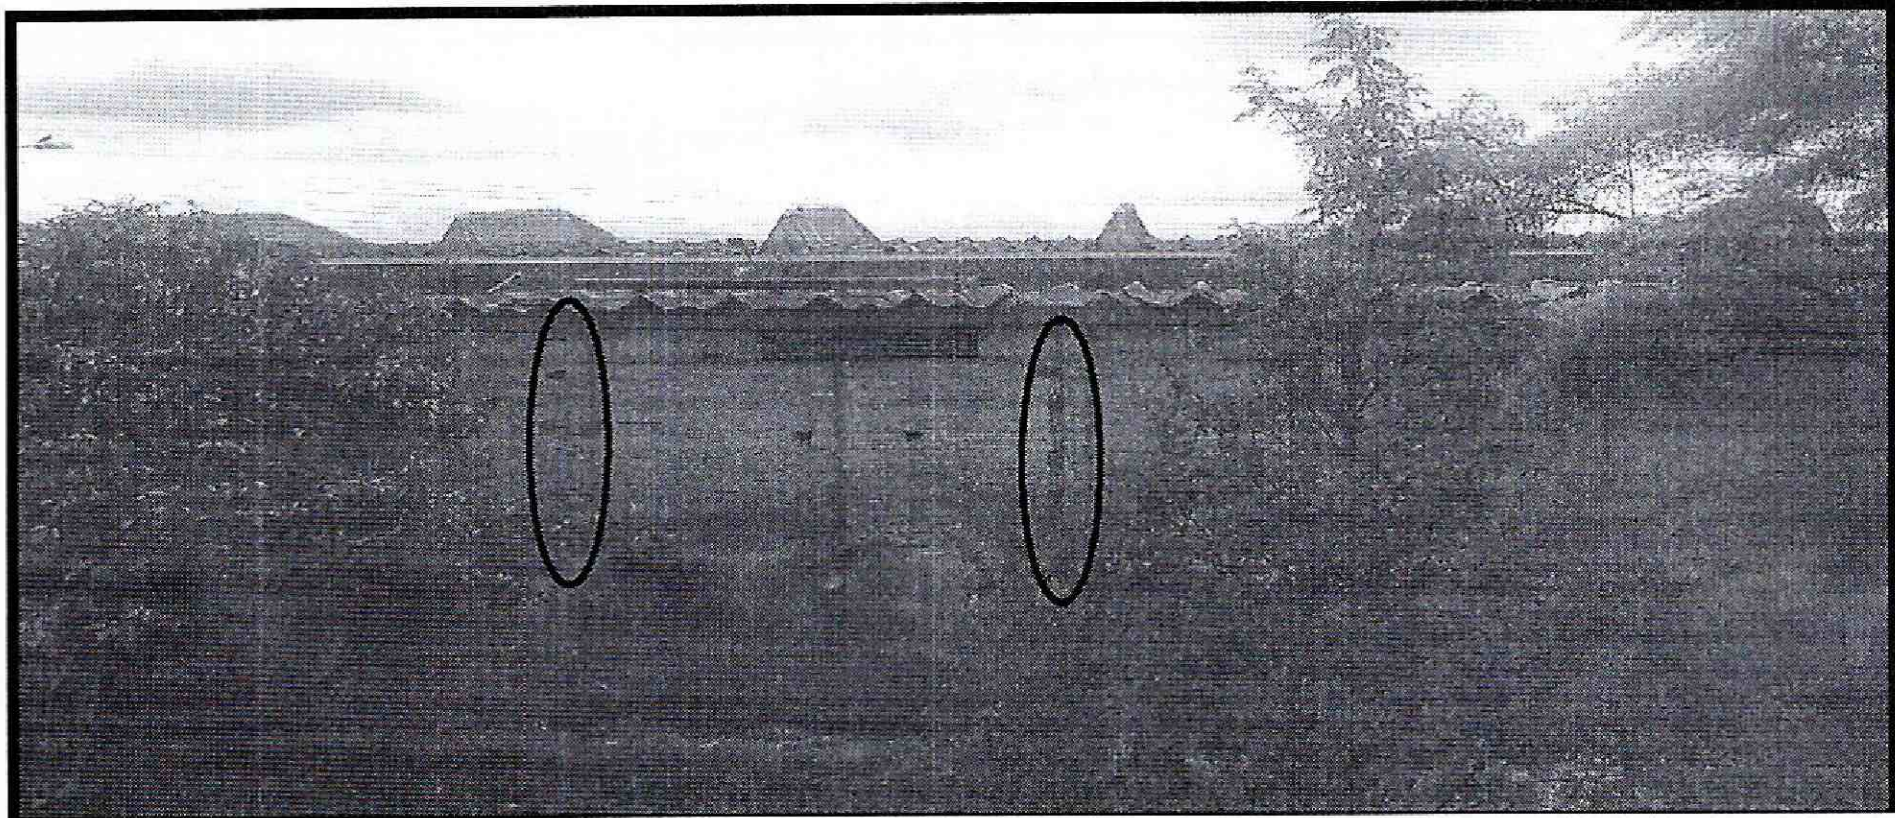
Fotografía 5. Trabajos de reparación adelantados en el muro de cerramiento del costado sur, en la cara externa de la bodega Fόμεque, en el predio ubicado en la Avenida Carrera 80 No 2-51, del Barrio Urbanización Llano Grande, de la Localidad de Kennedy.

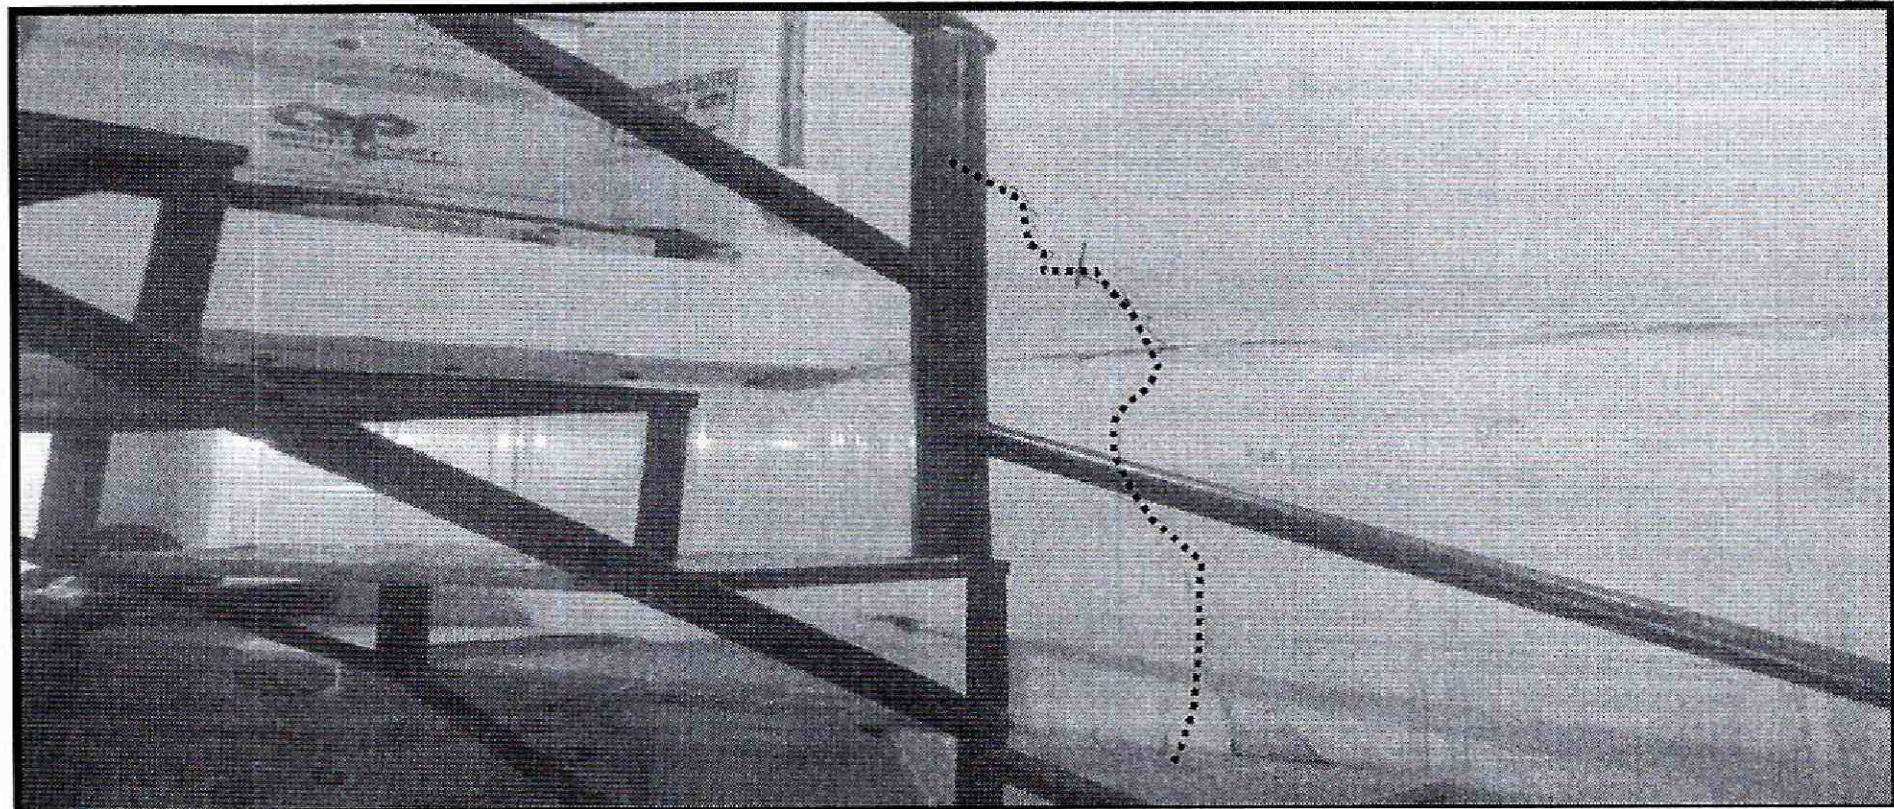
En las demás bodegas que están incluidas dentro de la línea de bodegas del costado sur, se evidencian fisuras con aberturas alrededor del milímetro, en el acabado de muros divisorios de mampostería simple. (Ver fotografía 6).

Fotografía 6. Fisuras en muros divisorios en el resto de bodegas dentro de la línea de bodegas del costado sur, en el predio de la Avenida Carrera 80 No 2-51, del Barrio Urbanización Llano Grande, de la Localidad de Kennedy.
