DIAGNÓSTICO TÉCNICO - DI No. 8485
SUBDIRECCIÓN DE ANÁLISIS DE RIESGOS Y EFECTOS DEL CAMBIO CLIMÁTICO
COORDINACIÓN DE ASISTENCIA TÉCNICA
RADICADO IDIGER 2015ER14546

ATENDIÓ: MARÍA ANGÉLICA QUINTERO QUINTANA				SOLICITANTE					
COE	24	MOVIL	08	Cr. Henry Mejía Suescún					
FECHA	26 de Agosto de 2015	HORA	15:30	VIGENCIA: Temporal mientras no se modifique significativamente las condiciones físicas del sector.					
DIRECCIÓN	Agrupación de Vivienda Bacatá Reservado Carrera 74 No. 163-80 Casas 48, 49 y 65			ÁREA DIRECTA		0.01 Ha			
SECTOR CATASTRAL	Portales del Norte			POBLACIÓN ATENDIDA		280			
UPZ	23 – Casa Blanca Suba			FAMILIAS	3	ADULTOS	12	NIÑOS	2
LOCALIDAD	11 – Suba			PREDIOS EVALUADOS		1			
CHIP	AAA0182WTKL AAA0182WTLW AAA0182WUDE			OFICIO REMISORIOS		CR-21477

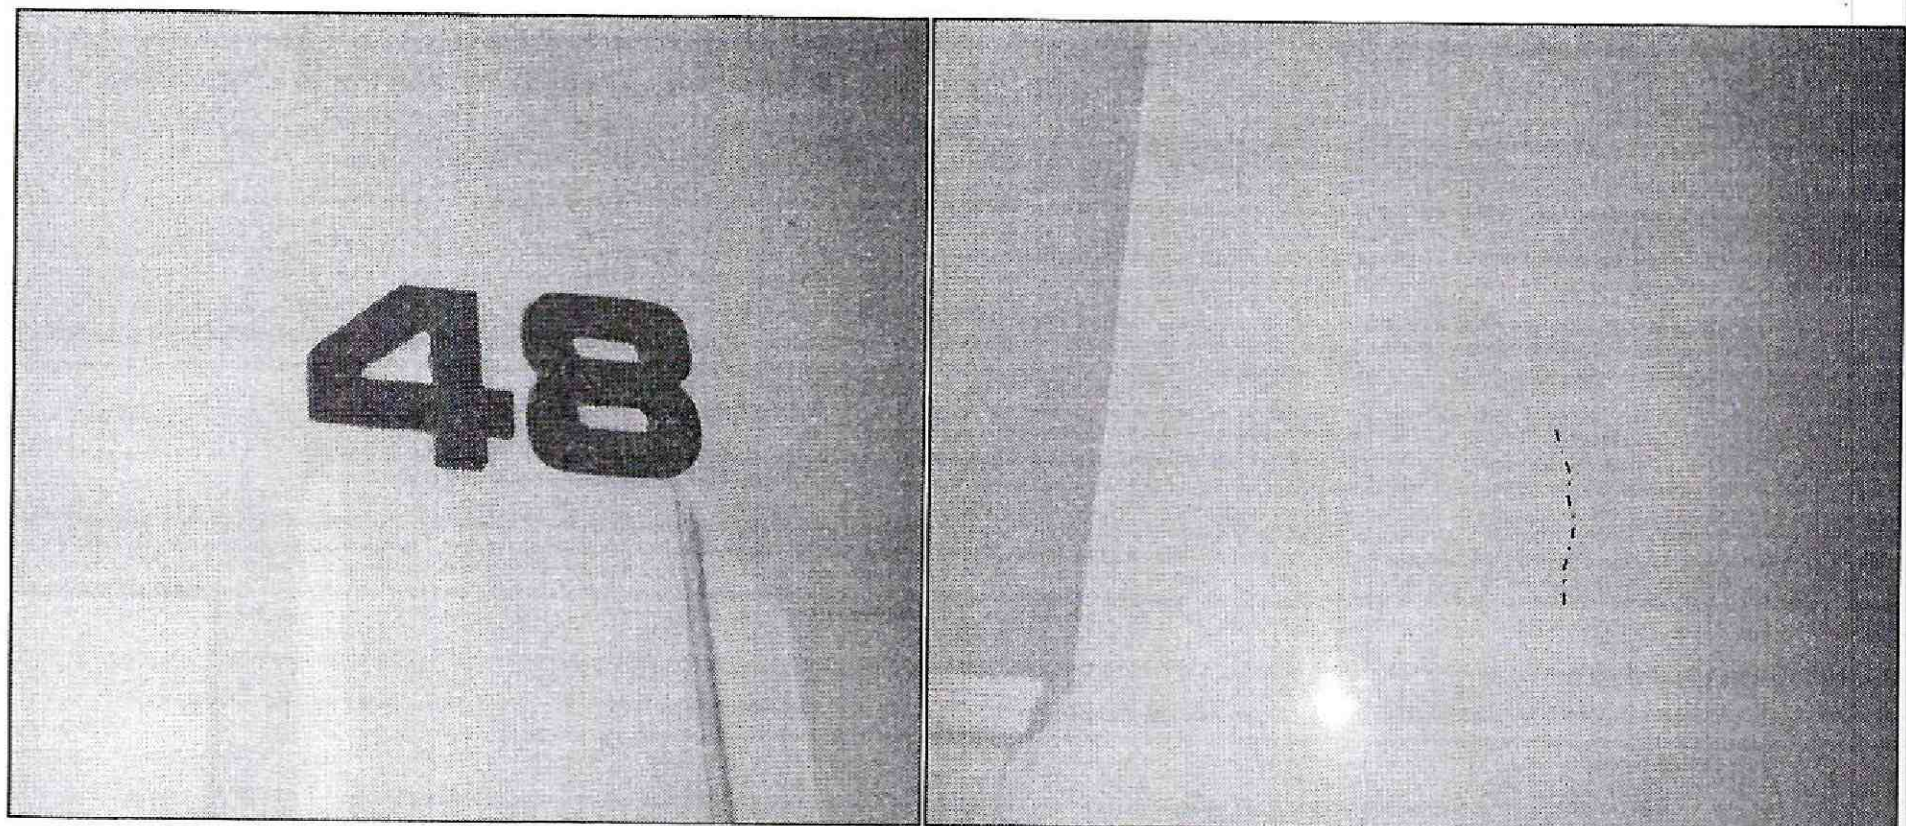
En la Casa 48, se evidenciaron lesiones menores en elementos no estructurales, relacionadas con fisuras de tendencia vertical y escalonada en muros divisorios y losa de entrepiso, de aberturas aproximadas a 0.8 milímetros (ver fotografías 3 – 6).

Fotografía 3 y 4. Vista de las fisuras en muros de la Casa 48 de la Agrupación de Viviendas Bacatá Reservado, emplazada en la Carrera 74 No. 163-80, en el Sector Catastral Portales del Norte, de la Localidad de Suba.

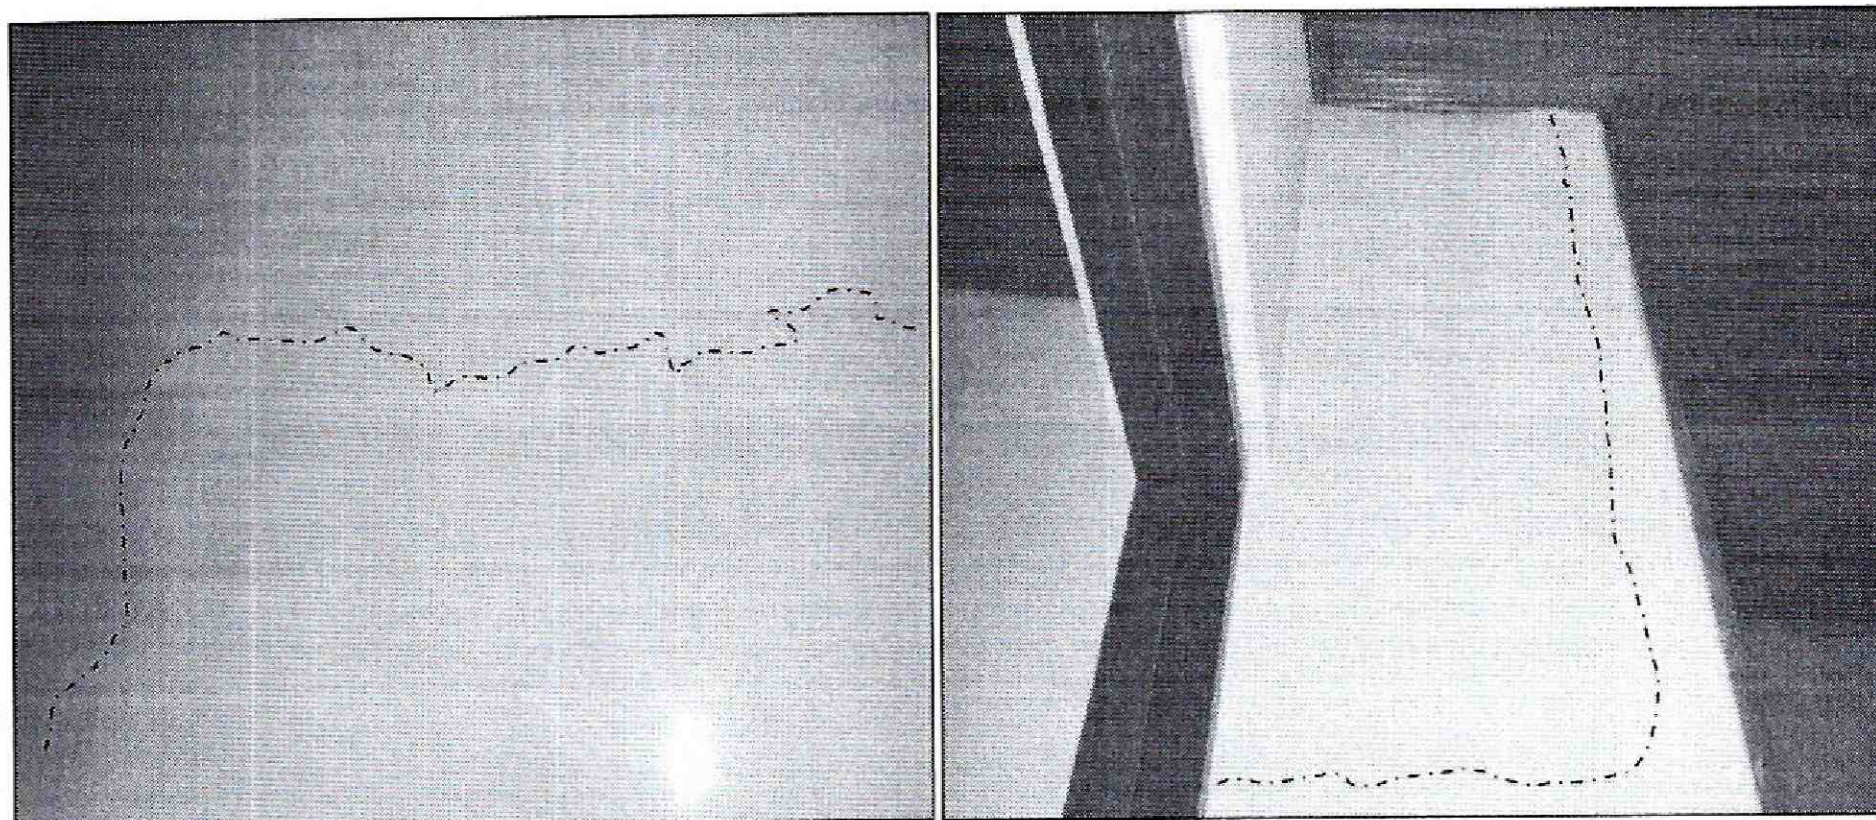
Fotografía 5 y 6. Vista de las fisuras en muros de la Casa 48 de la Agrupación de Viviendas Bacatá Reservado, emplazada en la Carrera 74 No. 163-80, en el Sector Catastral Portales del Norte, de la Localidad de Suba.

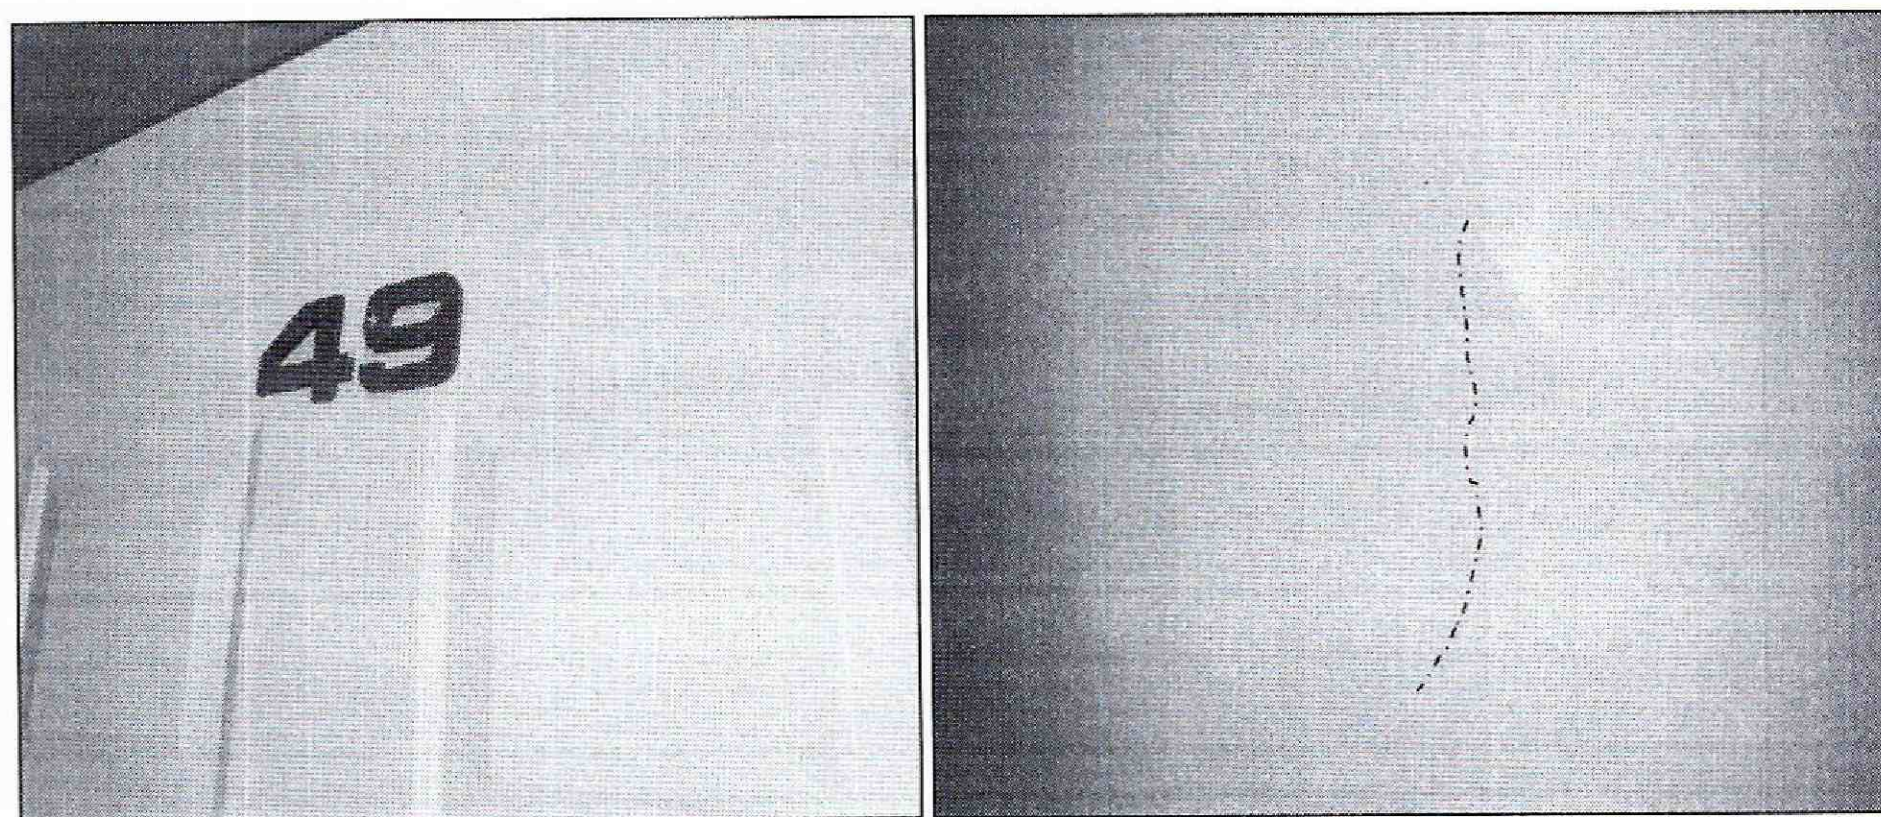
En la Casa 49, se presentan fisuras de tendencia vertical en muros divisorios, de aberturas cercanas a 1.0 milímetro (ver fotografías 7 - 10).

Fotografía 7 y 8. Vista de las fisuras en muros de la Casa 49 de la Agrupación de Viviendas Bacatá Reservado, emplazada en la Carrera 74 No. 163-80, en el Sector Catastral Portales del Norte, de la Localidad de Suba.

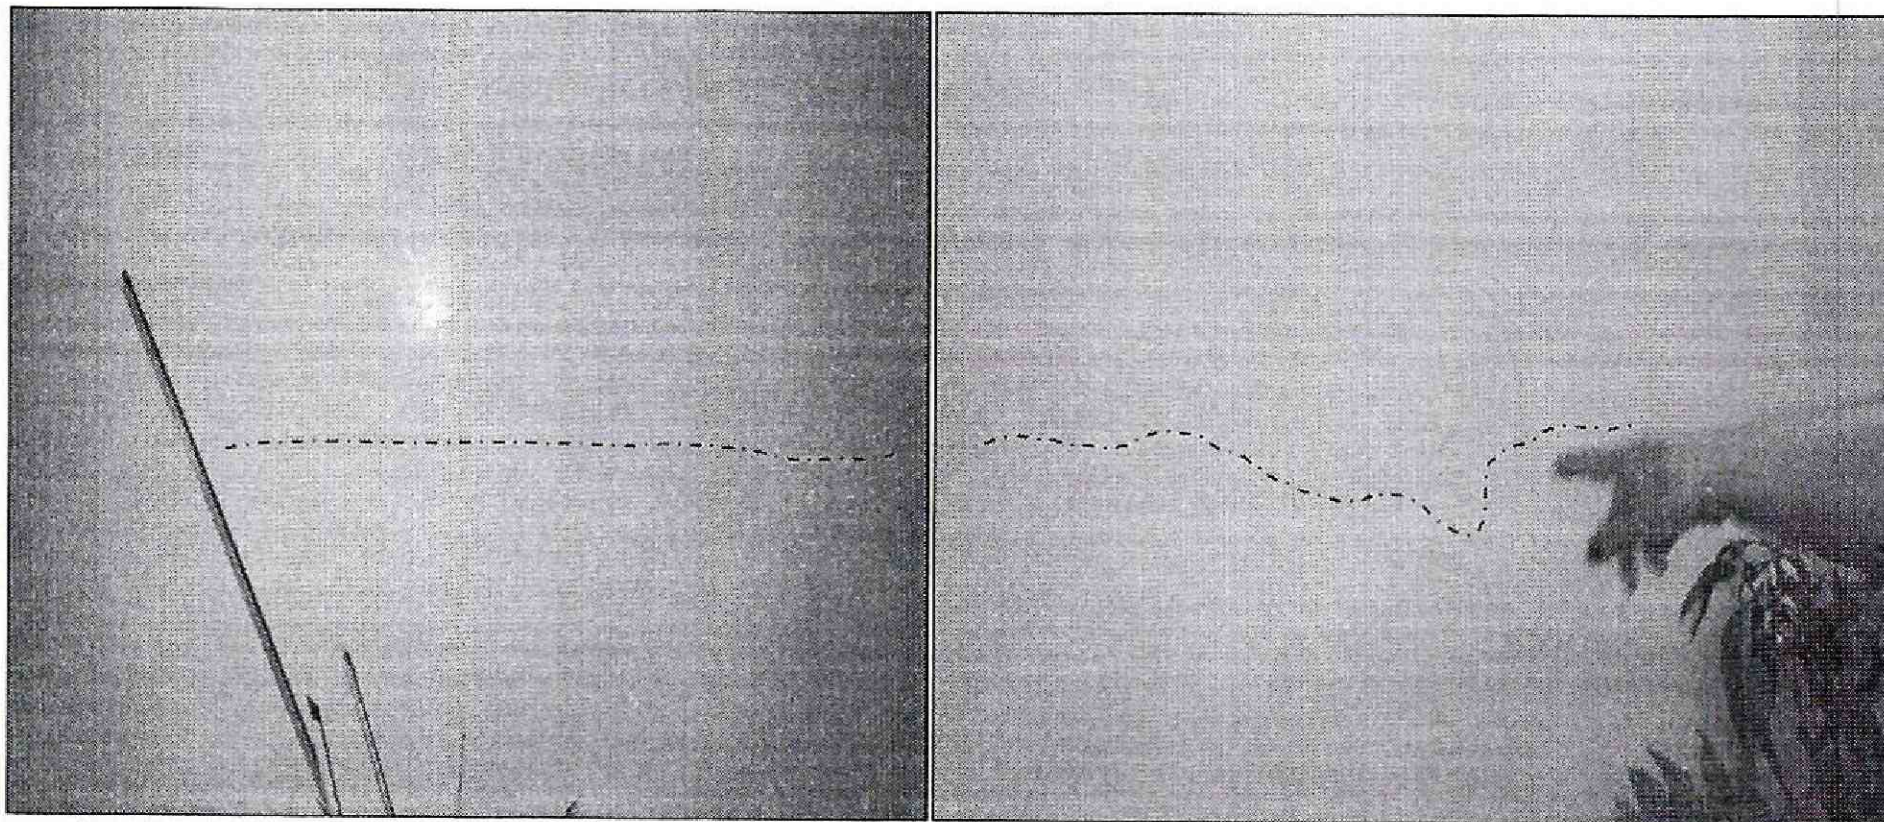
Fotografía 9 y 10. Vista de las fisuras en muros de la Casa 49 de la Agrupación de Viviendas Bacatá Reservado, emplazada en la Carrera 74 No. 163-80, en el Sector Catastral Portales del Norte, de la Localidad de Suba

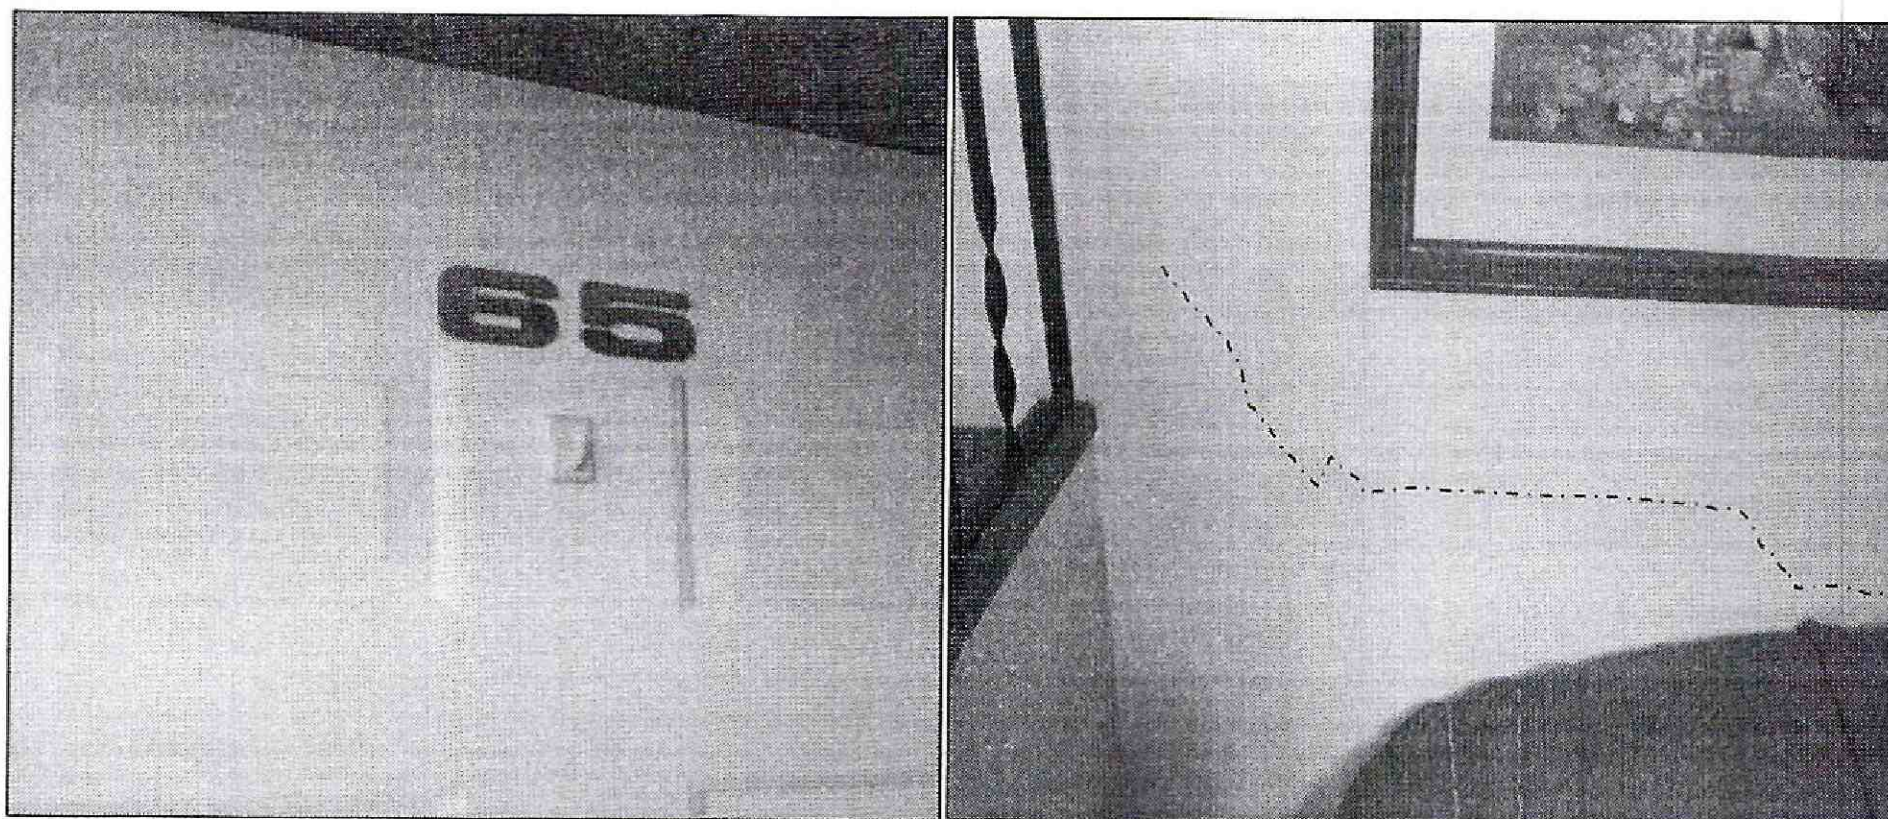
Al interior de la Casa 65, se presenta en un muro perimetral del área social, fisuras de tendencia escalonada, que generan desprendimientos leves, de la cara interior de

recubrimiento. Hacia las escaleras, se observan fisuras de tendencia irregular en uno de los muros divisorios, de abertura cercana a 1.0 milímetro (ver fotografías 11 - 14).

Fotografía 11 y 12. Vista de las fisuras en muros de la Casa 65 de la Agrupación de Viviendas Bacatá Reservado, emplazada en la Carrera 74 No. 163-80, en el Sector Catastral Portales del Norte, de la Localidad de Suba

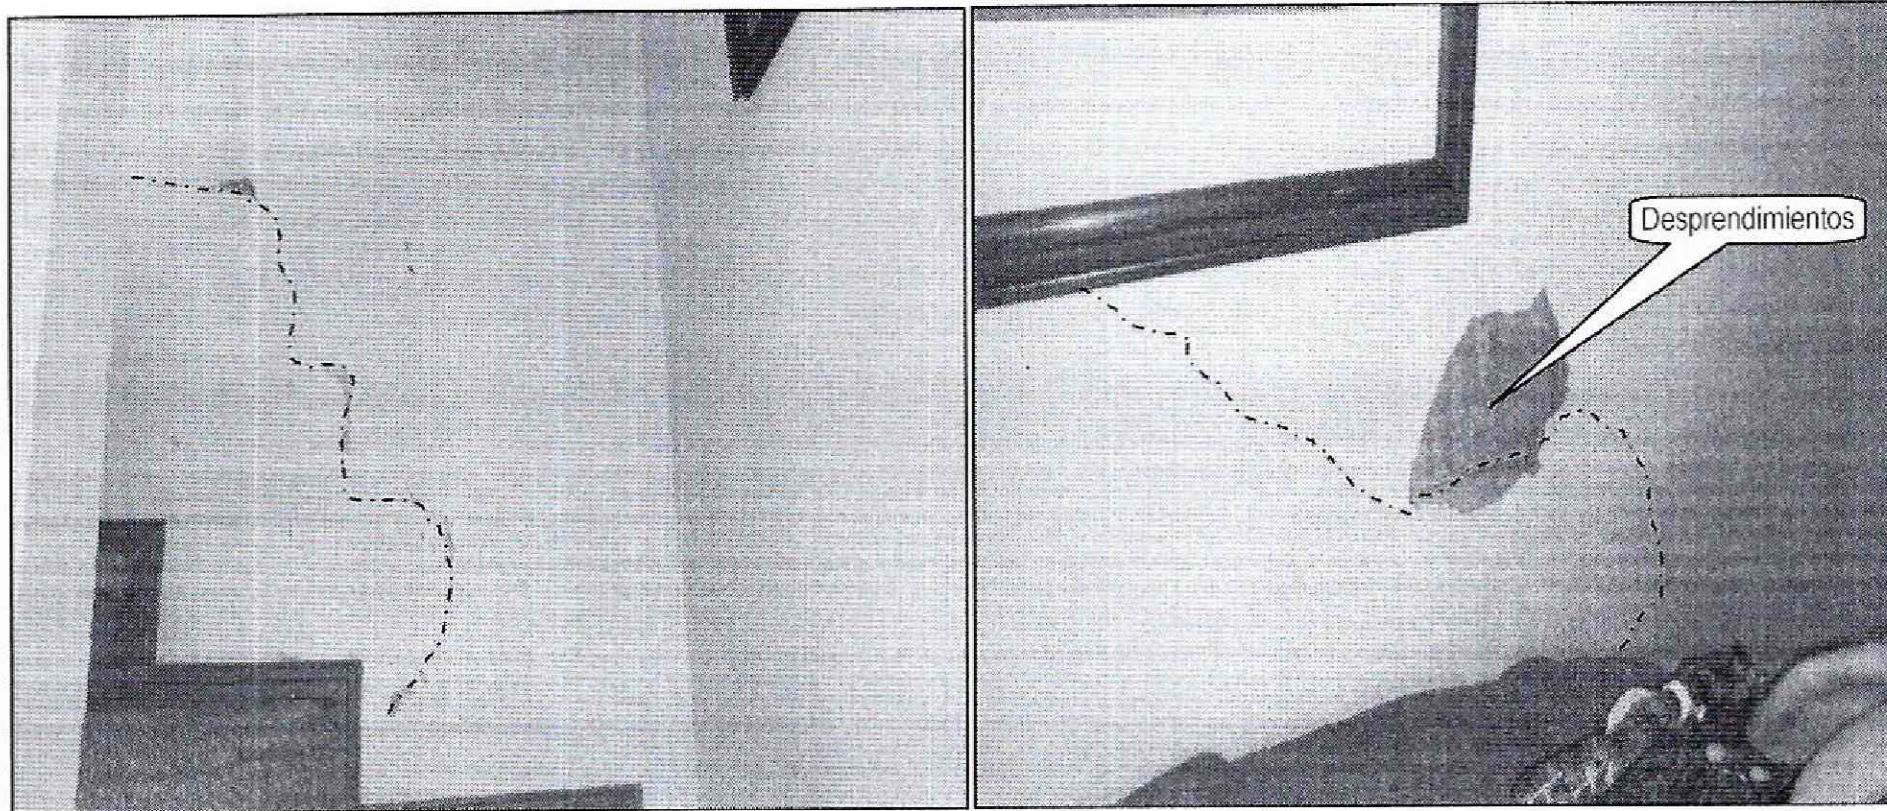
Fotografía 13 y 14. Vista de las fisuras y desprendimientos en muros de la Casa 65 de la Agrupación de Viviendas Bacatá Reservado, emplazada en la Carrera 74 No. 163-80, en el Sector Catastral Portales del Norte, de la Localidad de Suba

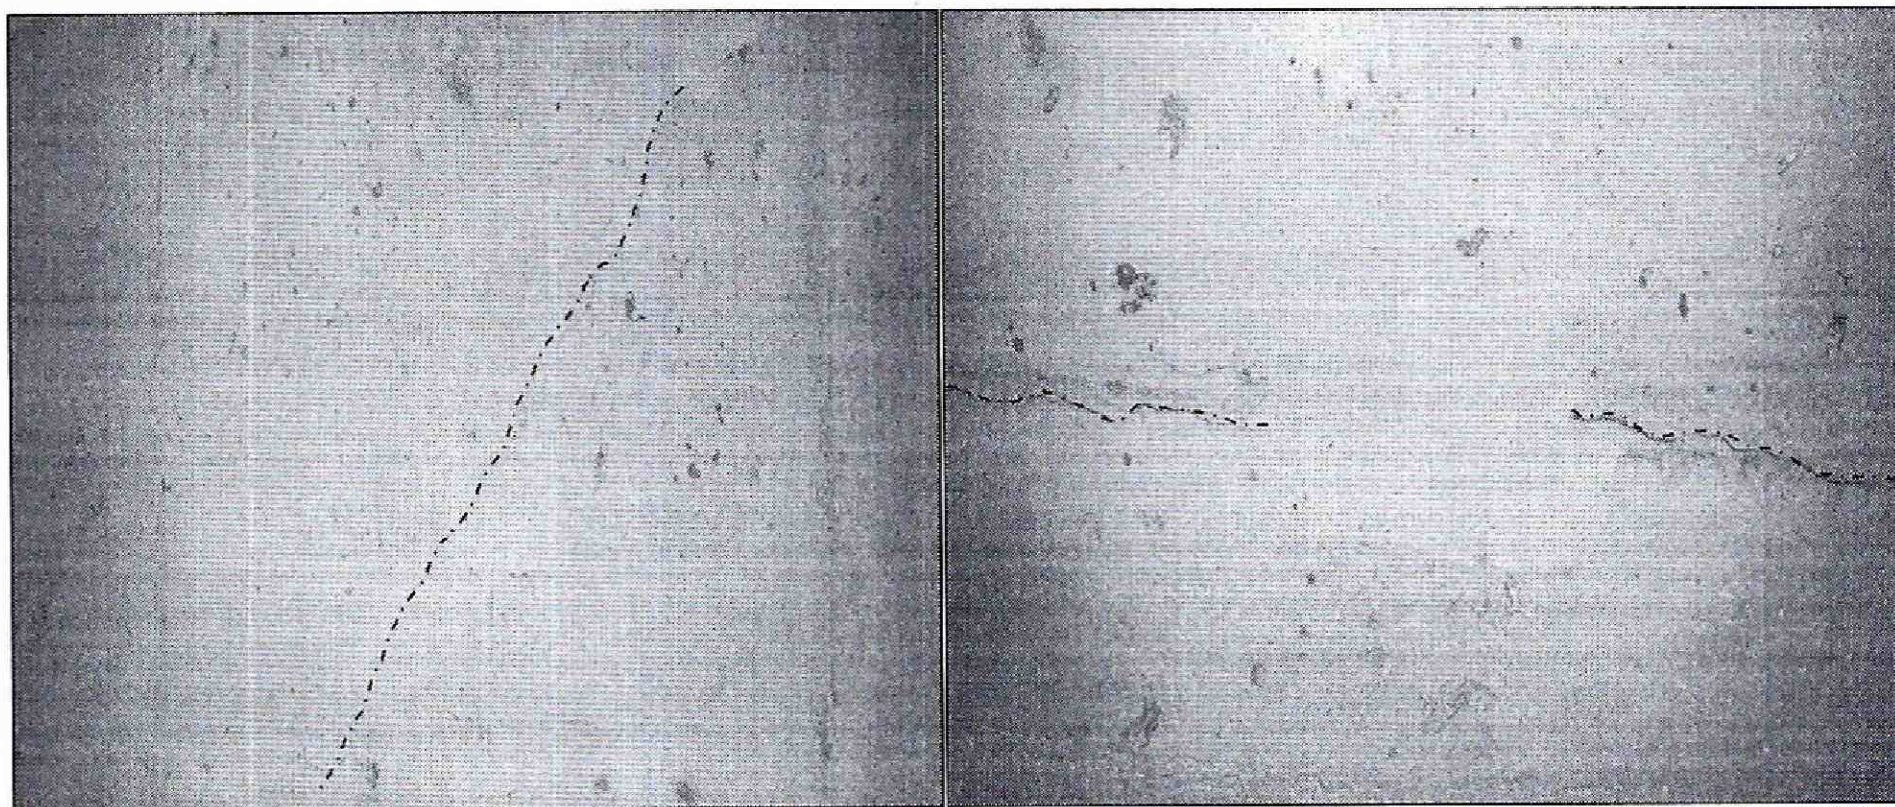
En el sector del sótano se observan grietas de tendencia diagonal en muros pantalla en concreto, de aberturas hasta 1.5 milímetros y longitudes aproximadas a 1.0 metro (ver fotografías 15 y 16).

Fotografía 15 y 16. Vista de las fisuras en muros de carga en sótano de la Agrupación de Viviendas Bacatá Reservado, emplazada en la Carrera 74 No. 163-80, en el Sector Catastral Portales del Norte, de la Localidad de Suba
