DIAGNÓSTICO TÉCNICO DI-8486
SUBDIRECCIÓN DE ANÁLISIS DE RIESGOS Y EFECTOS DE CAMBIO CLIMÁTICO
COORDINACIÓN DE ASISTENCIA TÉCNICA
RAD IDIGER 2015ER14966

DIRECCIÓN	Carrera 9B Este No. 29-69 Sur (Dirección actual) Carrera 9B Este No. 29-58 Sur (Dirección anterior)	ÁREA DIRECTA	86 m ²				
BARRIO	El Ramajal (San Pedro)	POBLACIÓN ATENDIDA	5				
UPZ	32- San Blas	FAMILIAS	1	ADULTOS	2	NIÑOS	3
LOCALIDAD	4- San Cristóbal	PREDIOS EVALUADOS	1				
CHIP	AAA0002YHJZ	OFICIO REMISORIO	CR-21480

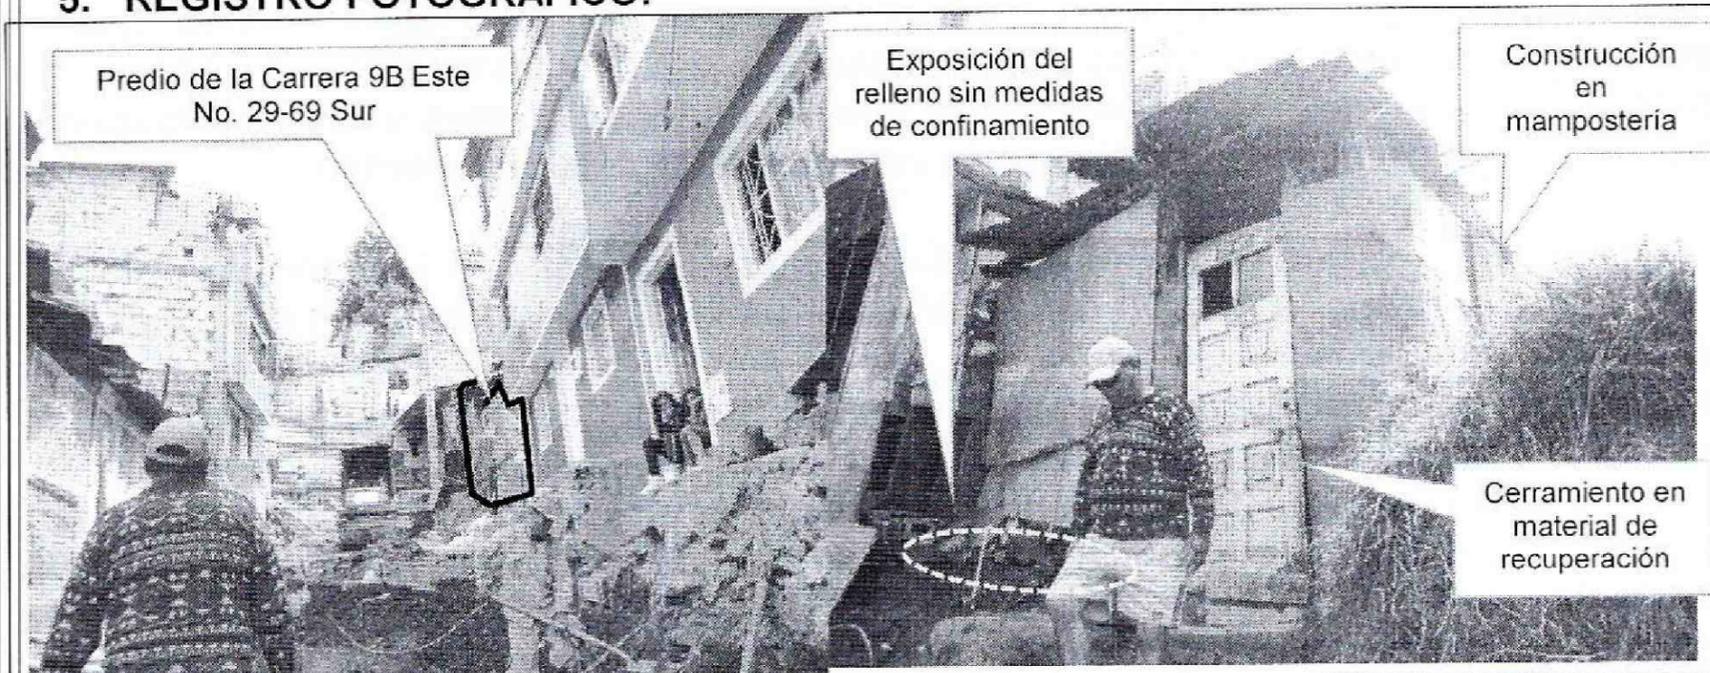
En el predio de la Carrera 9B Este No. 29-69 Sur, se emplaza una (1) vivienda de un (1) nivel, donde la parte frontal, corresponde al patio de ropas, con cerramiento en material de recuperación, mientras que en la parte posterior, se encuentran las habitaciones, la cocina y el baño; construida en mampostería parcialmente confinada. Tanto la parte frontal como la posterior, cuenta con pisos en concreto y cubiertas en tejas de asbesto cemento y zinc, soportadas sobre elementos metálicos (Ver fotografía 2). La vivienda se encuentra construida sobre un talud de relleno, de altura aproximada de 0.7 mts, el cual no cuenta con medidas de confinamiento. En la parte frontal del inmueble, se aprecia la composición heterogénea de los materiales del relleno y la presencia de humedades en el mismo.

Fotografía 1. Vista de la vía Carrera 9B Este y las obras de pavimentación, al fondo, el predio de la Carrera 9B Este No. 29-69 Sur, en el Barrio El Ramajal (San Pedro) de la Localidad de San Cristóbal.

Fotografía 2. Vista de la fachada del predio de la Carrera 9B Este No. 29-69 Sur, en el Barrio El Ramajal (San Pedro) de la Localidad de San Cristóbal. La parte frontal y exposición del relleno de cimentación sin medidas de confinamiento.

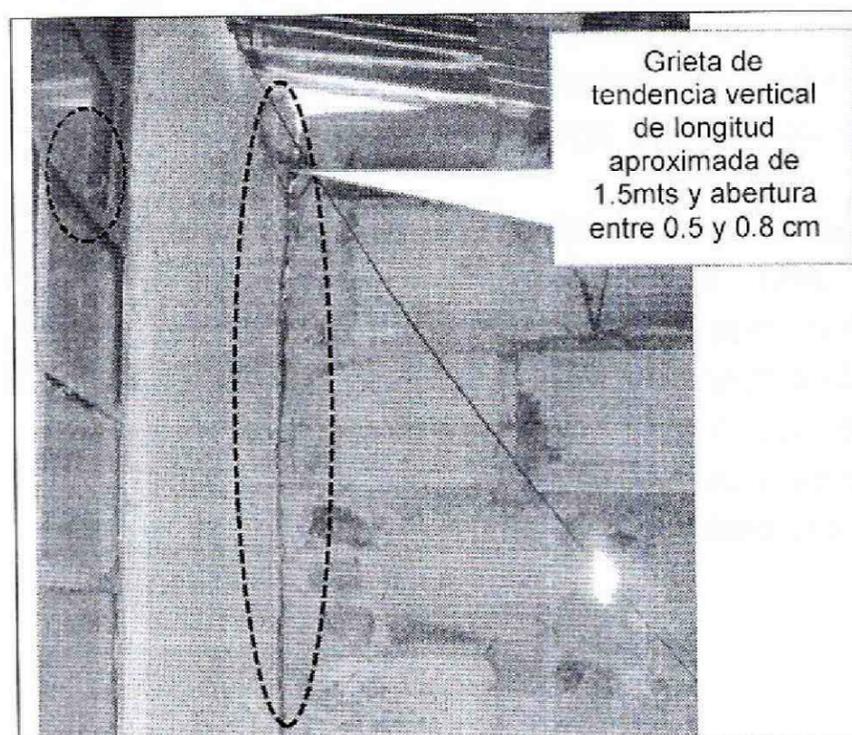
En la inspección al interior de la vivienda de la Carrera 9B Este No. 29-69 Sur, al costado sur, se evidencian algunas grietas de tendencia vertical con longitudes entre 1.0 y 1.5 mts y abertura entre 0.3 y 0.8 cm, en la junta de muros de cerramiento y divisorio, así como en el vértice, del muro de cerramiento y elemento de confinamiento (Ver fotografía 3). Al costado sur-occidental de la zona de patio, en un área de aproximadamente 1.5 m², se evidencia la falta de continuidad de la placa en concreto, con presencia de escombros, humedades y un ligero empozamiento (Ver fotografía 3), posiblemente provenientes del inadecuado manejo de las aguas servidas.

Entre las posibles causas, de las afectaciones que se evidencian en la vivienda se encuentran, deficiencias constructivas relacionadas con la falta de continuidad de los elementos estructurales (tipo vigas y columnas), posibles asentamientos diferenciales debido a las deficiencias de los materiales de la cimentación y la falta de confinamiento de los mismos. De igual manera podría haber alguna incidencia en las afectaciones evidenciadas en la vivienda, por las obras que se adelantan en la vía Carrera 9B Este, frente al predio en comento, situación que con base en la inspección visual no es posible confirmar.

Fotografía 3. Grieta de tendencia vertical de longitud aproximada de 1.5 mts y abertura entre 0.3 y 0.8 cm, entre elemento estructural (columna) y el muro de cerramiento del costado sur del predio de la Carrera 9B Este No. 29-69 Sur.

- Al responsable y/o responsables del predio de la Carrera 9B Este No. 29-69 Sur, en el Barrio El Ramajal (San Pedro) de la Localidad de San Cristóbal, implementar las acciones de mantenimiento, mejoramiento y/o reforzamiento de la vivienda, con el propósito de garantizar durante la vida útil del inmueble, las condiciones adecuadas para su uso.

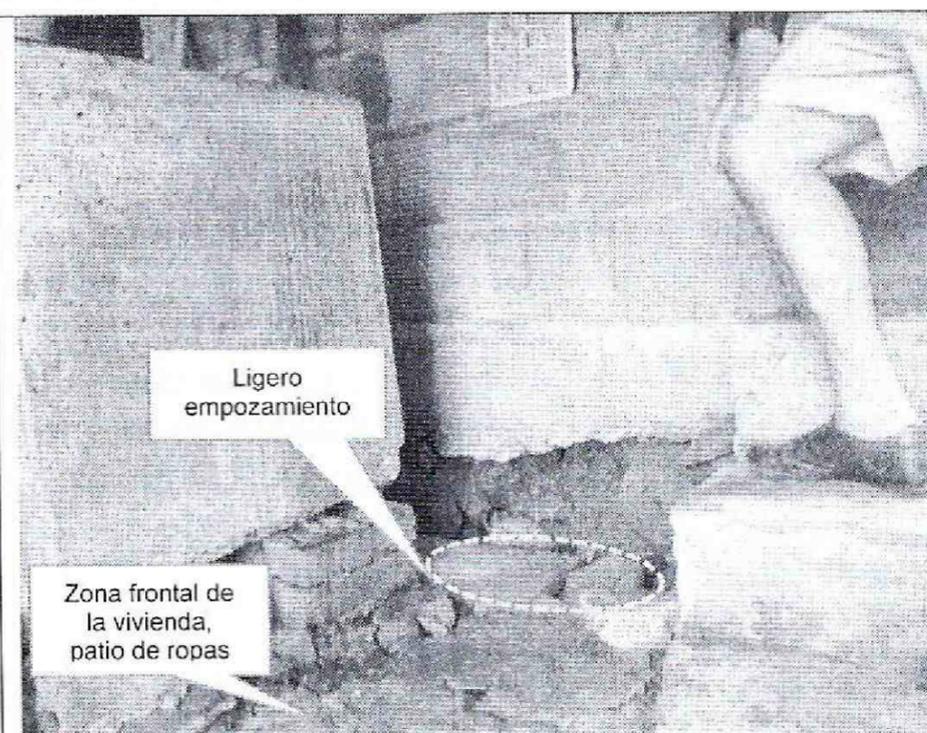
Fotografía 4. Vista de la zona de lavado de ropas, en la parte frontal de la vivienda, se aprecia en la base de la viga cimiento un leve empozamiento.

- Al responsable y/o responsables del inmueble ubicado en la Carrera 9B Este No. 29-69 Sur, en el Barrio El Ramajal (San Pedro) de la Localidad de San Cristóbal, realizar la revisión de las redes hidro – sanitarias de la vivienda para descartar posibles problemas de fugas de agua o desempate de las tuberías que puedan estar generando las humedades y filtraciones evidenciadas.
