**DIAGNÓSTICO TÉCNICO DI-8488**  
**SUBDIRECCIÓN DE ANÁLISIS DE RIESGOS Y EFECTOS DE CAMBIO CLIMÁTICO**  
**COORDINACIÓN DE ASISTENCIA TÉCNICA**  
**RADICADOS IDIGER 2015ER15473 y 2015ER15749**

<b>DIRECCIÓN</b>	Calle 4 Sur No. 5-50	<b>ÁREA DIRECTA</b>	107 m <sup>2</sup>		
<b>DESARROLLO</b>	Las Brisas	<b>POBLACIÓN ATENDIDA</b>	4		
<b>UPZ</b>	33- Sosiego	<b>FAMILIAS</b>	1	<b>ADULTOS</b>	2
				<b>NIÑOS</b>	2
<b>LOCALIDAD</b>	4- San Cristóbal	<b>PREDIOS EVALUADOS</b>	2		
<b>CHIP</b>	AAA0000BASY	<b>OFICIO REMISORIO</b>	CR-21491

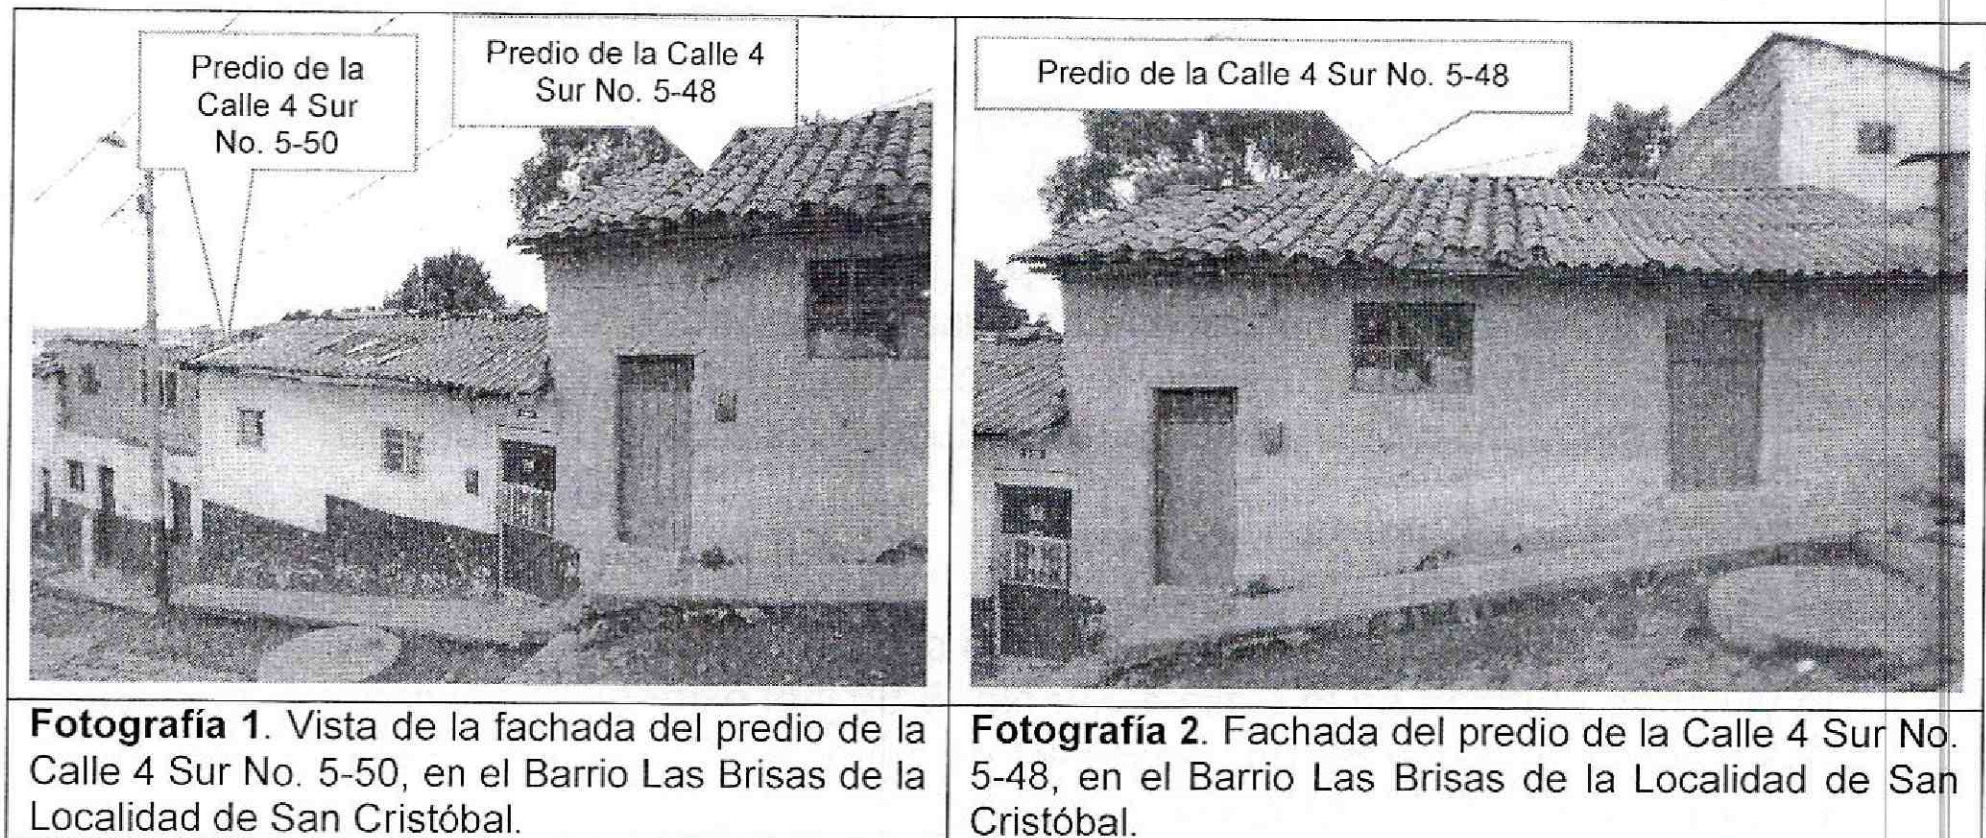
En los predios de la Calle 4 Sur No. 5-50 y Calle 4 Sur No. 5-48, se emplazan viviendas de un (1) nivel, con edad de construcción posiblemente mayor a 50 años, construidas en adobe. El inmueble de la Calle 4 Sur No. 5-50, tiene pisos en baldosín y cubierta en tejas de asbesto cemento, soportadas sobre entramado en madera, en la que no se evidenciaron afectaciones, como grietas o fisuras y/o pérdida de verticalidad

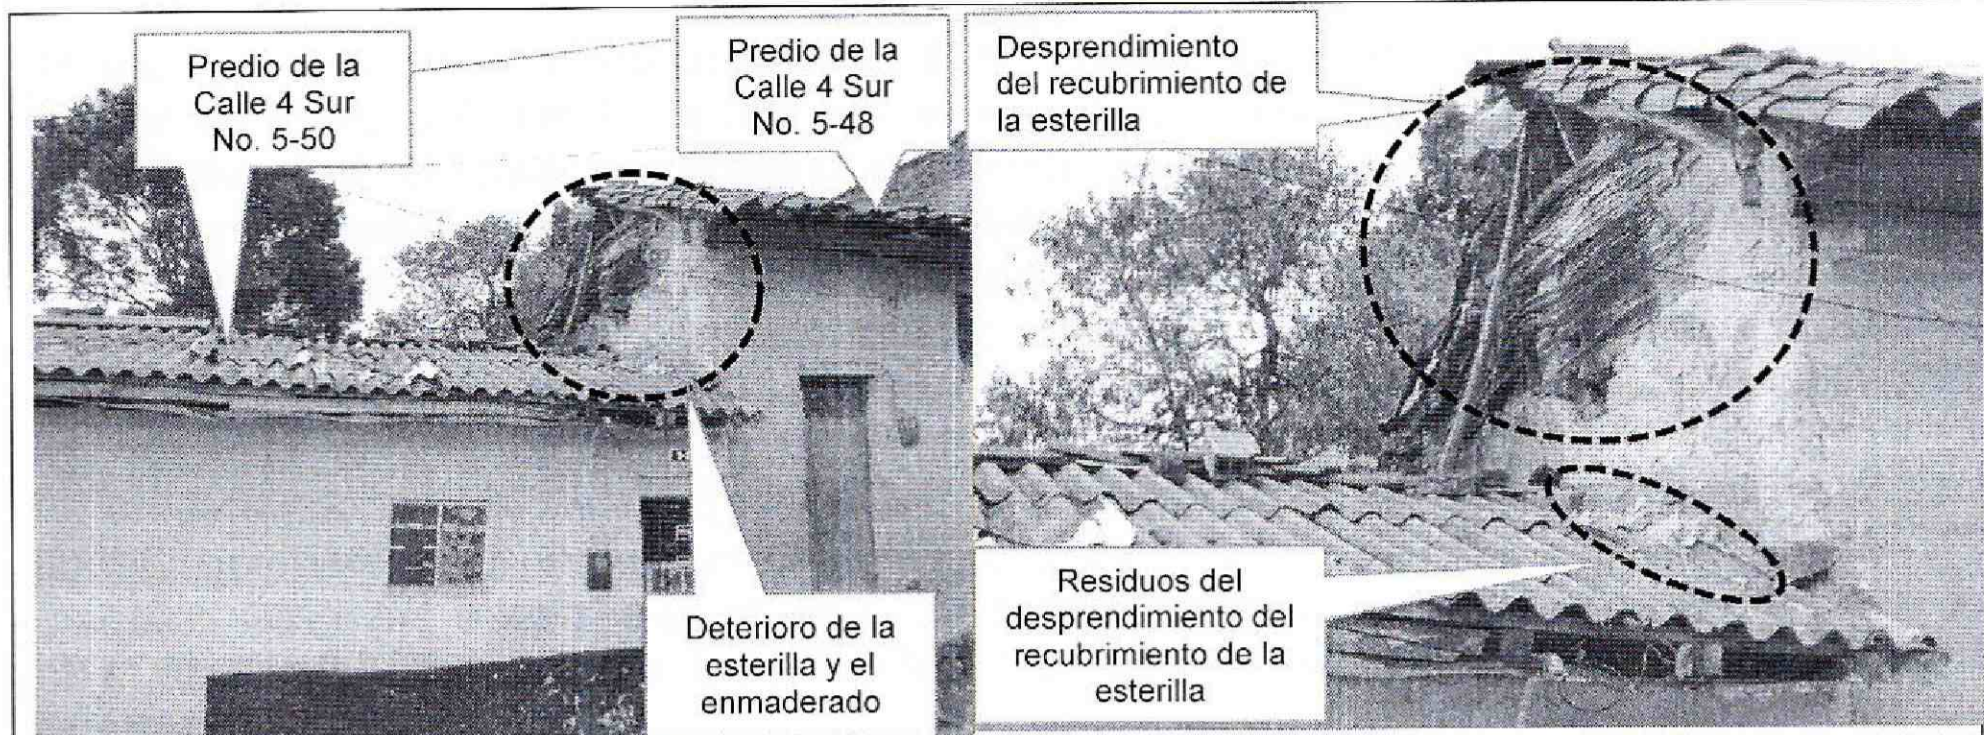
que puedan comprometer en la actualidad la estabilidad de la misma ante las cargas normales de servicio. En cuanto al inmueble de la Calle 4 Sur No. 5-48, se realizó inspección al exterior (ya que nadie atendió el llamado al momento de la visita), se aprecia una cubierta mixta, en tejas de barro y en asbesto cemento, la fachada presenta deterioro por humedades y falta de mantenimiento; presenta desprendimiento del recubrimiento de la esterilla, instalada sobre el muro de cerramiento en adobe del costado occidental. Parte de los escombros caen a la cubierta de la vivienda de la Calle 4 Sur No. 5-50. Situación que en la actualidad no compromete la cubierta del mencionado inmueble; sin embargo de no realizar el mantenimiento al cerramiento en esterilla, así como al muro, sobre el que está instalado, la cubierta del costado occidental del inmueble de la Calle 4 Sur No. 5-50, en el corto tiempo, puede presentar colapso, dada la posible pérdida de soporte por daños en el enmaderado, expuesto a la intemperie (Ver Fotografías 3 y 4).

**Fotografía 3.** Deterioro y desprendimiento del recubrimiento de la esterilla que hace parte del cerramiento, costado occidental del inmueble de la Calle 4 Sur No. 5-48. Se aprecia expuesto el enmaderado sobre el que se soporta la cubierta.

**Fotografía 4.** Detalle de la parte superior, costado occidental del predio de la Calle 4 Sur No. 5-48 y algunos residuos sobre la cubierta de la vivienda de la Calle 4 Sur No. 5-50.

Aumento del deterioro y posible colapso parcial de la cubierta de la vivienda de la Calle 4 Sur No. 5-48, en el Barrio Las Brisas de la Localidad de San Cristóbal, de no adelantarse labores de mantenimiento, mejoramiento y/o reforzamiento de la sección superior del muro de cerramiento, al costado occidental del inmueble.

- A la Alcaldía Local de San Cristóbal, desde su competencia, identificar al responsable y/o responsables del predio de la Calle 4 Sur No. 5-48, en el Barrio Las Brisas de la Localidad de San Cristóbal, para que adelanten las labores de mantenimiento, mejoramiento y/o reforzamiento de la vivienda, principalmente en el muro de cerramiento y la cubierta del costado occidental, con el fin de devolverle las condiciones adecuadas y seguras para su uso y de esta manera evitar en el, posibles afectaciones sobre la cubierta de la vivienda de la Calle 4 Sur No. 5-50, por nuevos desprendimientos.
