DIAGNÓSTICO TÉCNICO DI-8489
SUBDIRECCIÓN DE ANÁLISIS Y MITIGACIÓN DE RIESGOS
COORDINACIÓN DE ASISTENCIA TÉCNICA
EVENTO SIRE No. 3284718

DIRECCIÓN	Calle 93 Sur No. 4C-31	ÁREA DIRECTA	80 m ²		
SECTOR CATASTRAL	El Virrey	POBLACIÓN ATENDIDA	12		
UPZ	58 – Comuneros	FAMILIAS	1	ADULTOS	9
LOCALIDAD	5– Usme	PREDIOS EVALUADOS	1		
CHIP	AAA0026YSZM	OFICIO REMISORIO	CR-21503

Se presentó un incendio en la edificación emplazada en el predio de la Calle 93 Sur No. 4 C-31, Sector Catastral El Virrey, de la Localidad Usme; inmueble de dos (2) niveles, el primero de uso residencial y el segundo de uso industrial, en este último funcionaba una fábrica del calzado, consumida totalmente por la conflagración; de igual manera resultaron afectadas, la cubierta en tejas plásticas, las cerchas de soporte de soporte y parcialmente el muro de cerramiento del costado sur. El incendio se generó al parecer por explosión de líquidos inflamables, utilizados en el proceso de fabricación del calzado.

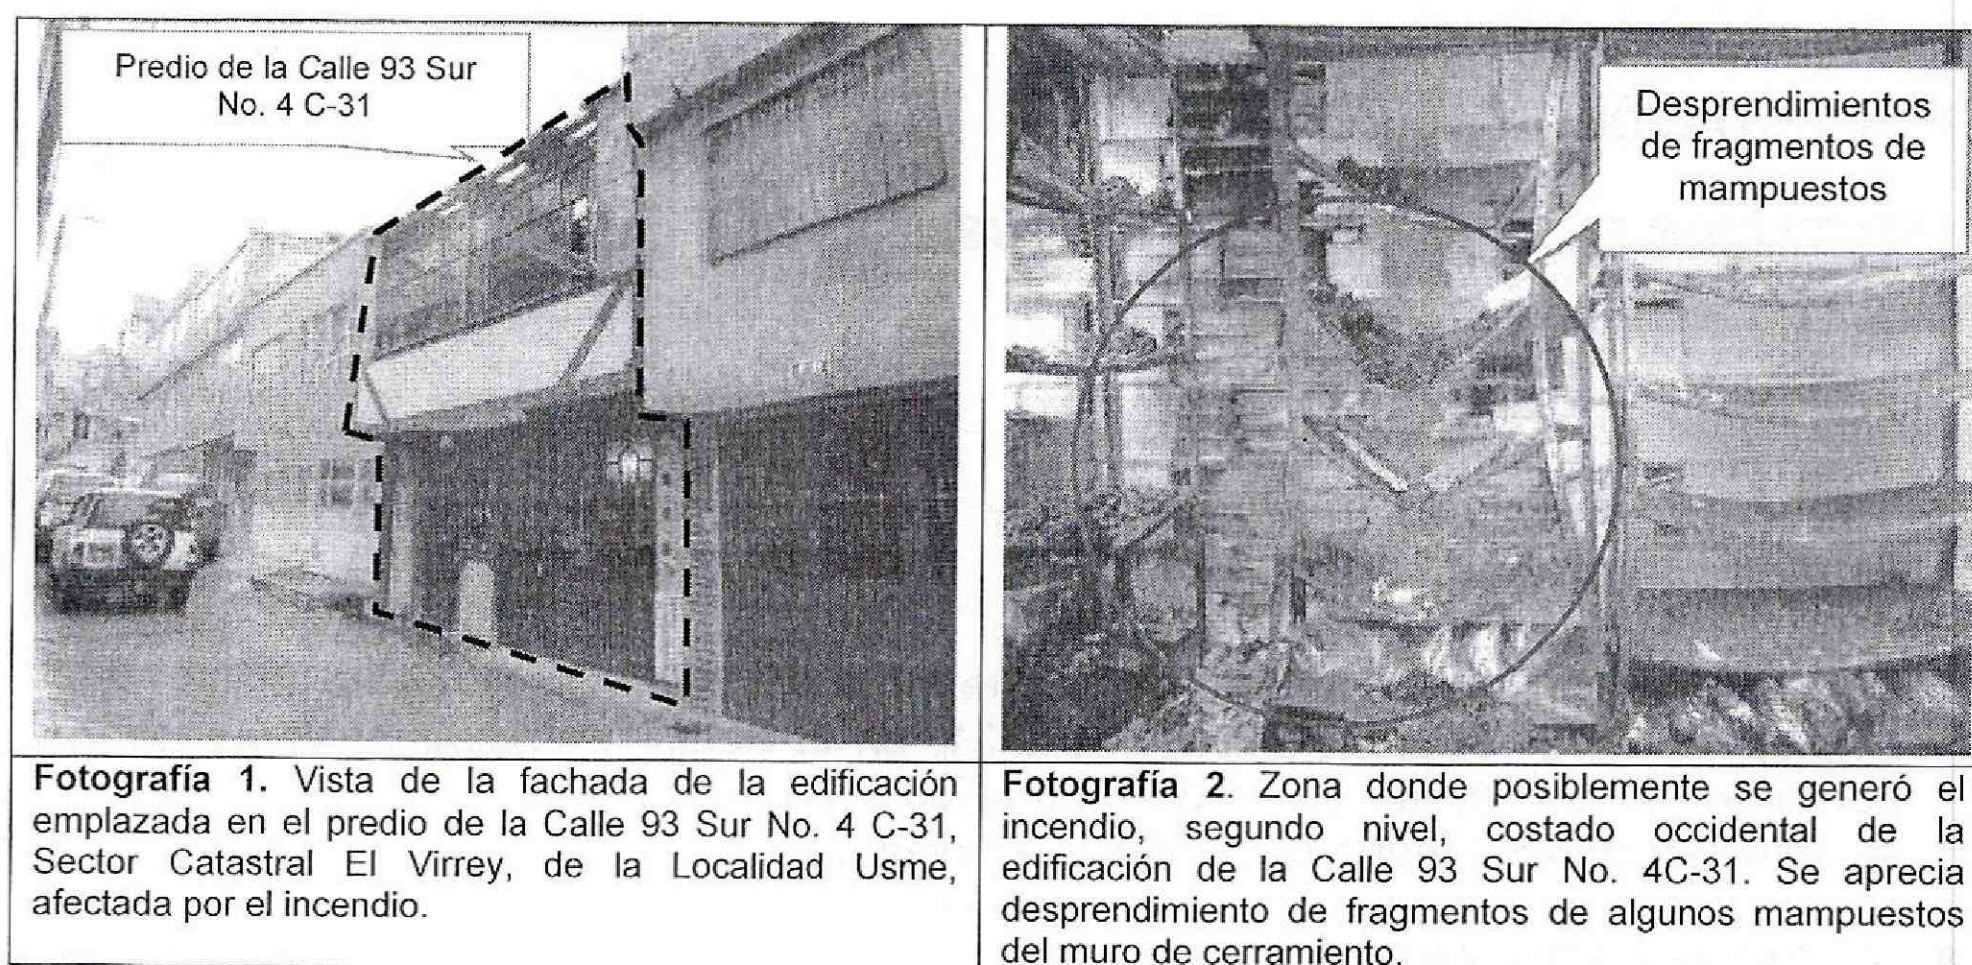
La edificación de la Calle 93 Sur No. 4 C-31, está construida en mampostería parcialmente confinada, con placa de entrepiso en concreto y cubierta en tejas de zinc y plásticas soportadas sobre elementos metálicos, que a su vez se apoyan en los muros perimetrales (Ver fotografía 1). En la sección media y baja del muro de cerramiento de la parte posterior, costado occidental del segundo nivel, en un área aproximada de 2 m², se evidencia desprendimiento de fragmentos de mampuestos y se evidencia totalmente consumidas las tejas plásticas de la cubierta, así como deformación de los elementos metálicos de soporte de la cubierta (Ver fotografías 2 y 3). En el primer nivel, en la placa de entrepiso en concreto, se apreciaron algunas filtraciones menores, al parecer ocasionadas por el agua utilizada para extinguir el fuego, que al parecer paso a través de dilataciones en la placa en concreto (ver fotografía 4).

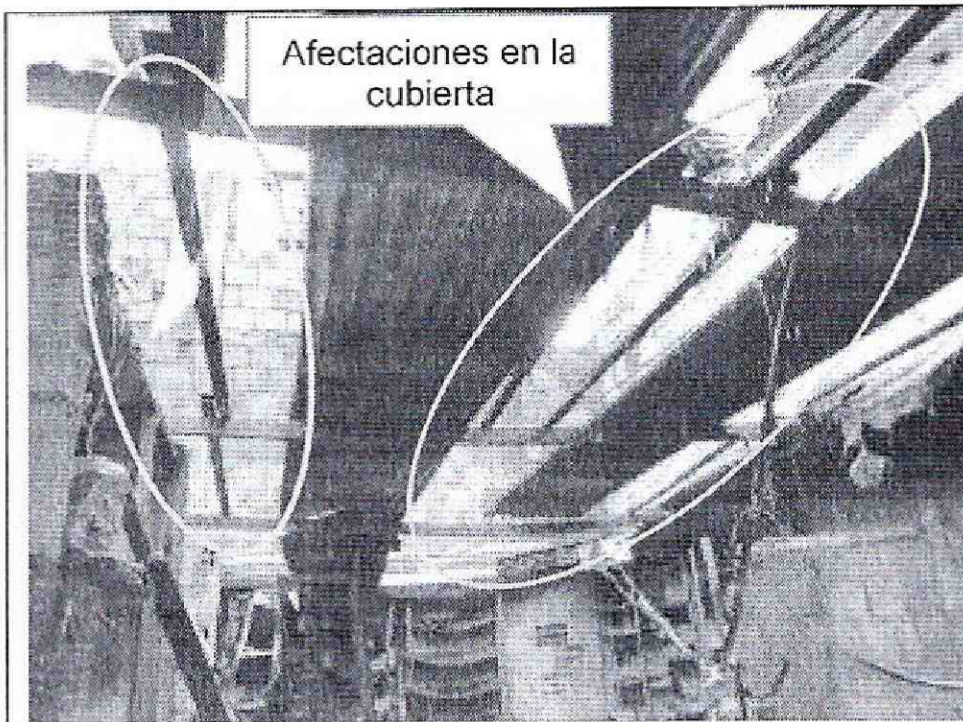
Fotografía 3. Vista de las afectaciones de la cubierta en el segundo nivel del inmueble de la Calle 93 Sur No. 4 C-31; deformación de los elementos metálicos de soporte de la cubierta e incineración total de las tejas plásticas.

- La estabilidad y funcionalidad del segundo nivel del inmueble de la Calle 93 Sur No. 4 C-31, en el Sector Catastral El Virrey de la Localidad de Usme, se encuentran comprometidas en la actualidad, por las afectaciones derivadas del incendio en la cubierta y en el muro de cerramiento del costado sur. No hay compromiso en la estructura del primer nivel del inmueble.

- Al responsable y/o responsables del predio de la Calle 93 Sur No. 4 C-31, en el Sector Catastral El Virrey de la Localidad de Usme, acatar la recomendación de restricción parcial de uso del inmueble, hasta tanto se garanticen las condiciones de estabilidad estructural y seguridad de la edificación.
- A los responsables y/o propietarios del predio emplazado en la Calle 93 Sur No. 4 C-31, en el Sector Catastral El Virrey de la Localidad de Usme, adelantar las labores de reparación pertinentes, de acuerdo a la normatividad vigente, con el fin de retornar la estructura a su estado óptimo y así salvaguardar la integridad física de sus residentes.

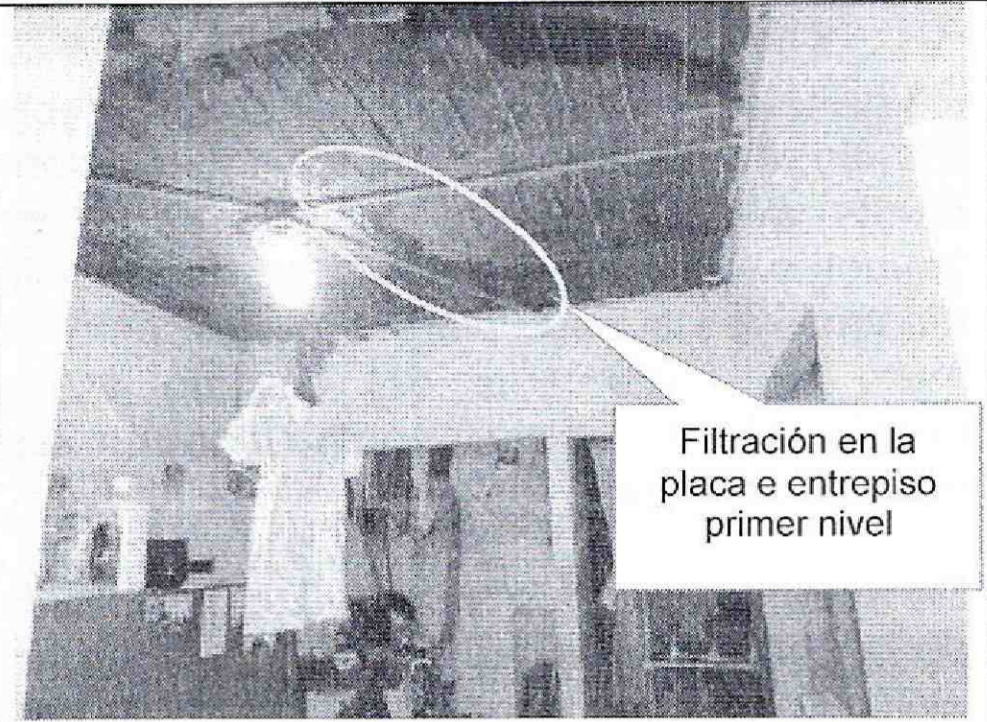
Fotografía 4. Primer nivel del inmueble de la Calle 93 Sur No. 4C-31, se aprecian algunas filtraciones en la placa de entepiso.
