DIAGNÓSTICO TÉCNICO DI-8490
SUBDIRECCIÓN DE ANÁLISIS DE RIESGOS Y EFECTOS DE CAMBIO CLIMÁTICO
COORDINACIÓN DE ASISTENCIA TÉCNICA
RAD IDIGER 2015ER14440

DIRECCIÓN	Carrera 2A No. 3C-07	ÁREA DIRECTA	30 m ²		
BARRIO	Fabrica de Loza	POBLACIÓN ATENDIDA	0		
UPZ	94- La Candelaria	FAMILIAS	0	ADULTOS	0
LOCALIDAD	3- Santa Fe	PREDIOS EVALUADOS	1		
CHIP	AAA0034AAXS	OFICIO REMISORIO	CR-21504

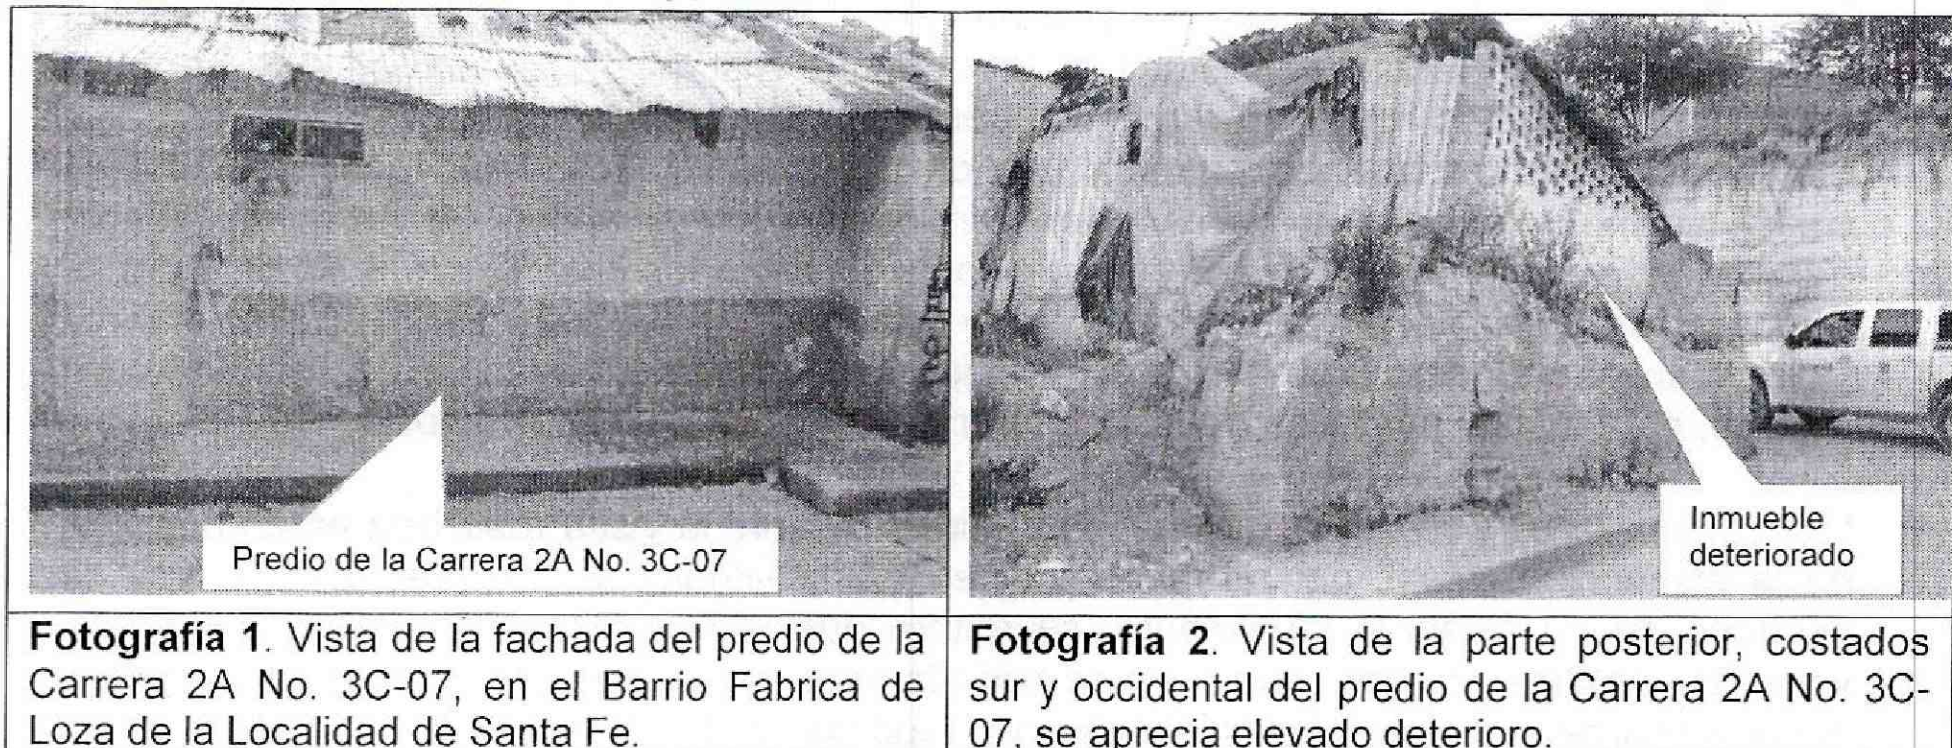
5. REGISTRO FOTOGRÁFICO:

La inspección visual se realizó a la parte externa de la vivienda, dado que al momento de la visita, no hubo quién atendiera para realizar la inspección al interior del inmueble. En el predio de la Carrera 2A No. 3C-07, se emplaza una vivienda de un (1) nivel, antigua con más de 50 años, construida en adobe, con cubierta en teja de zinc y plásticos; en los muros de cerramiento no se evidencian afectaciones, como grietas o pérdida de verticalidad, sin embargo el inmueble presenta deficiencias constructivas relacionadas con la falta de elementos de confinamiento (tipo vigas y columnas) y en general se aprecia elevado deterioro por el escaso mantenimiento y/o mejoramiento preventivo periódico (Ver Fotografías 1 y 2).

- Dada la imposibilidad de ingreso a la vivienda de la Carrera 2A No. 3C-07, en el Barrio Fabrica de Loza de la Localidad de Santa Fe, no es factible determinar la condición de estabilidad estructural, habitabilidad y/o funcionalidad de la misma, sin embargo se destaca el deterioro del inmueble por la falta de mantenimiento preventivo y periódico.

- Al responsable y/o responsables del predio de la Carrera 2A No. 3C-07, en el Barrio Fabrica de Loza de la Localidad de Santa Fe, implementar las acciones de mantenimiento, mejoramiento y/o reforzamiento de la vivienda. Esto con el propósito de garantizar durante la vida útil del inmueble, las condiciones adecuadas para su uso.

- Al Instituto Distrital de Patrimonio y Cultura – I.D.PC, determinar si la vivienda emplazada en el predio de la Carrera 2A No. 3C-07, en el Barrio Fabrica de Loza de la Localidad de Santa Fe, se encuentra dentro del área definida como Centro Histórico de Bogotá, de ser así, determinar las medidas a implementar por parte de los responsables del inmueble, para llevar la vivienda a condiciones adecuadas para su uso, respetando la normatividad urbanística del sector.

- Al responsable y/o responsables del predio de la Carrera 2A No. 3C-07, en el Barrio Fabrica de Loza de la Localidad de Santa Fe, hacer un seguimiento permanente de las condiciones de estabilidad de la vivienda, e informar a esta entidad si se presentan cambios significativos que la alteren o modifiquen.
