DIAGNÓSTICO TÉCNICO DI-8491
SUBDIRECCIÓN DE ANALISIS Y MITIGACIÓN DE RIESGOS
COORDINACIÓN DE ASISTENCIA TECNICA
EVENTO SIRE No. 3296084

Se presentó un incendio en la edificación emplazada en el predio de la Calle 8A No. 82 B-60, en el Barrio Valladolid, de la Localidad Kennedy; inmueble de tres (3) niveles, el primero utilizado como bodega, con un área cercana a 300 m², mientras que el segundo y tercero nivel, de menor área, localizados hacia la parte frontal de la edificación, habilitados como oficinas y usos varios, de la empresa Tecnifibras Boyacá H. C. La conflagración ocasionó daños a la mayor parte de la construcción.

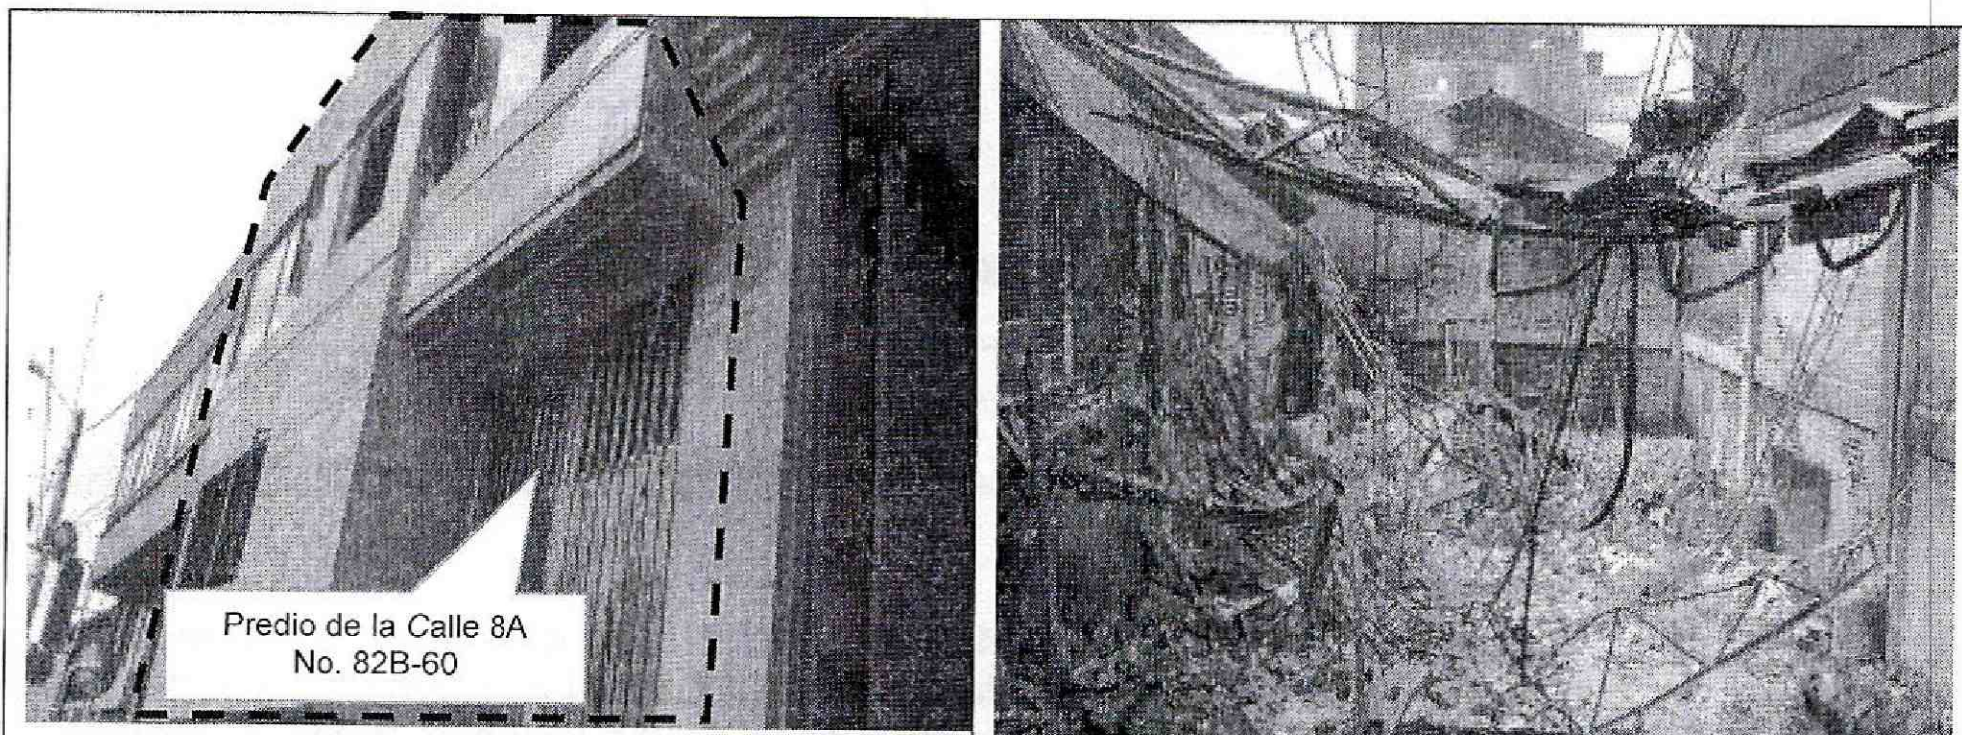
La edificación de la Calle 8A No. 82 B-60, está construida en sistema estructural de pórticos en concreto, con cubierta en tejas al parecer de asbesto cemento, soportadas sobre cerchas metálicas, la cubierta resultó consumida en su totalidad por el incendio. En los muros de cerramiento en el primer nivel, hacia los costados nor-occidental y nor-oriental, se evidencian afectaciones en los elementos estructurales, consistentes en fisuras, grietas de forma, longitud y abertura variada, así como disgregación del concreto, de igual manera se aprecia, la fragmentación de los mampuestos, desapareciendo parcialmente algunas áreas de los mencionados muros; quedando (al parecer) expuestos los muros de cerramiento de las edificaciones contiguas, situación que con base en la inspección visual no es posible confirmar (Ver fotografías 2 y 3); de igual manera, en el mezanine de segundo nivel, se evidencia desprendimiento del recubrimiento del cielo raso (Ver fotografía 4). Se resalta que en el

Fotografía 1. Vista de la fachada de la edificación emplazada en el predio de la Calle 8 A No. 82 B-60, en el Barrio Valladolid de la Localidad de Kennedy.

Fotografía 2. Interior de la bodega, primer nivel del inmueble de la Calle 8 A No. 82 B-60, la cubierta quedó reducida a escombros, afectaciones en muros de cerramiento y sistema estructural.

- Al responsable y/o responsables del predio de la Calle 8A No. 82 B-60, en el Barrio Valladolid, de la Localidad Kennedy, acatar la recomendación de restricción de uso de la

edificación, hasta tanto se adelanten las acciones de reparación y/o reconstrucción, que garanticen las condiciones de estabilidad estructural y seguridad de la misma.

- Al responsable y/o responsables de las edificaciones emplazadas en los predios de la Calle 8A No. 82 B-60, Calle 8A No. 82 B-60, Calle 8A No. 82 B-70 y Calle 8B No. 82 B-61, en el Barrio Valladolid, de la Localidad Kennedy, realizar los estudios de patología y vulnerabilidad estructural, para determinar la capacidad y desempeño de los sistemas estructurales y de los muros de cerramiento, colindantes con el predio donde ocurrió la conflagración; dichos estudios deben determinar el tipo de intervenciones a implementarse con el fin de llevar las edificaciones a los niveles de seguridad requeridos, garantizando que se cumplan los requerimientos establecidos en la Ley 400 de 1997 en el Decreto No. 926 del 19 de marzo de 2010, Reglamento Colombiano de Construcción Sismo Resistente NSR-10, de acuerdo con la normatividad vigente, para lo cual se deben tramitar los permisos y licencias respectivos.

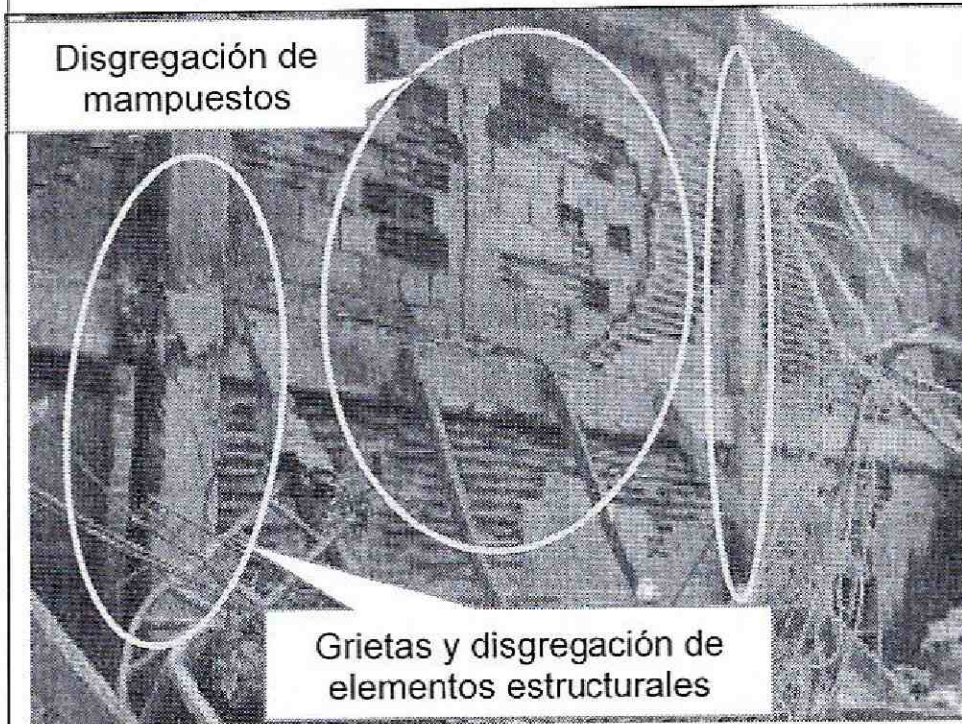
Entre las posibles causas de la ocurrencia de la conflagración, está al parecer un cortocircuito en la red eléctrica interna de la bodega.

Fotografía 3. Vista del costado nor-occidental, primer nivel de la bodega de la Calle 8A No. 82B – 60, se aprecia fisuras, grietas y disgregación del concreto en elementos estructurales y fragmentación de los mampuestos del muro de cerramiento.

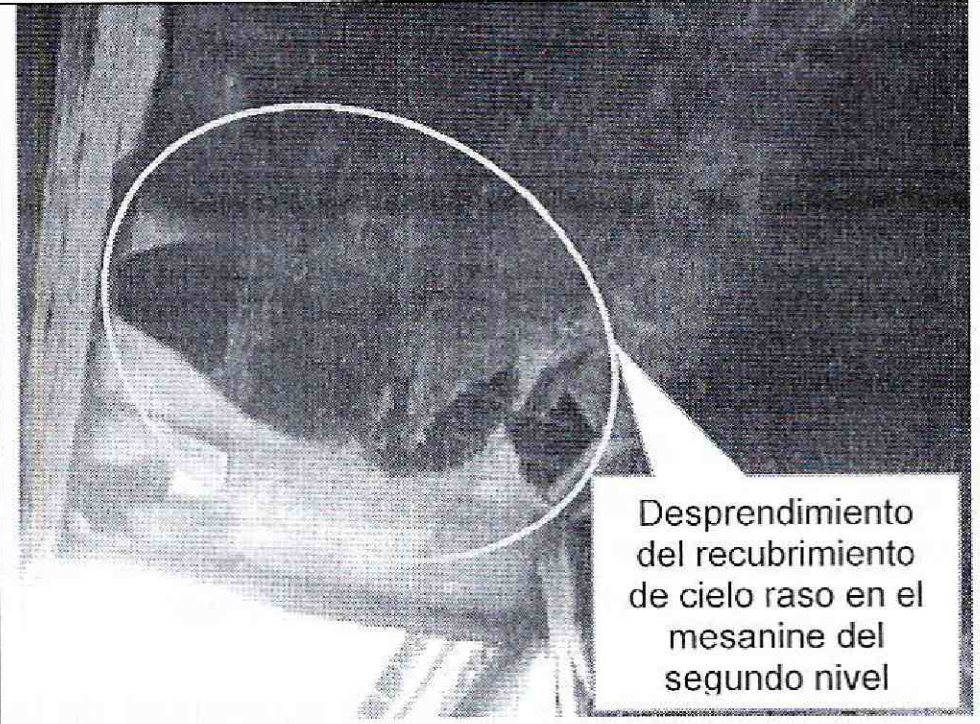
Fotografía 4. Desprendimiento del recubrimiento de cielo raso en el mezanine del segundo nivel, costado nor-oriental y/o frontal de la edificación de la Calle 8A No. 82B – 60.
