DIAGNÓSTICO TÉCNICO – DI-8492
SUBDIRECCIÓN DE ANÁLISIS DE RIESGOS Y EFECTOS DE CAMBIO CLIMÁTICO
COORDINACIÓN DE ASISTENCIA TÉCNICA
RADICADO IDIGER 2015ER16308

DIRECCIÓN	Calle 56 Sur 81-26	ÁREA DIRECTA	1 Ha				
SECTOR	Gran Britalia	POBLACIÓN ATENDIDA	5250				
UPZ	81- Gran Britalia	FAMILIAS	0	ADULTOS	250	NIÑOS	5000
LOCALIDAD	8 Kennedy	PREDIOS EVALUADOS	1				
CHIP	AAA0052PXHK	OFICIO REMISORIO	CR-21507

REMOCIÓN EN MASA
 INUNDACIÓN
 ESTRUCTURAL

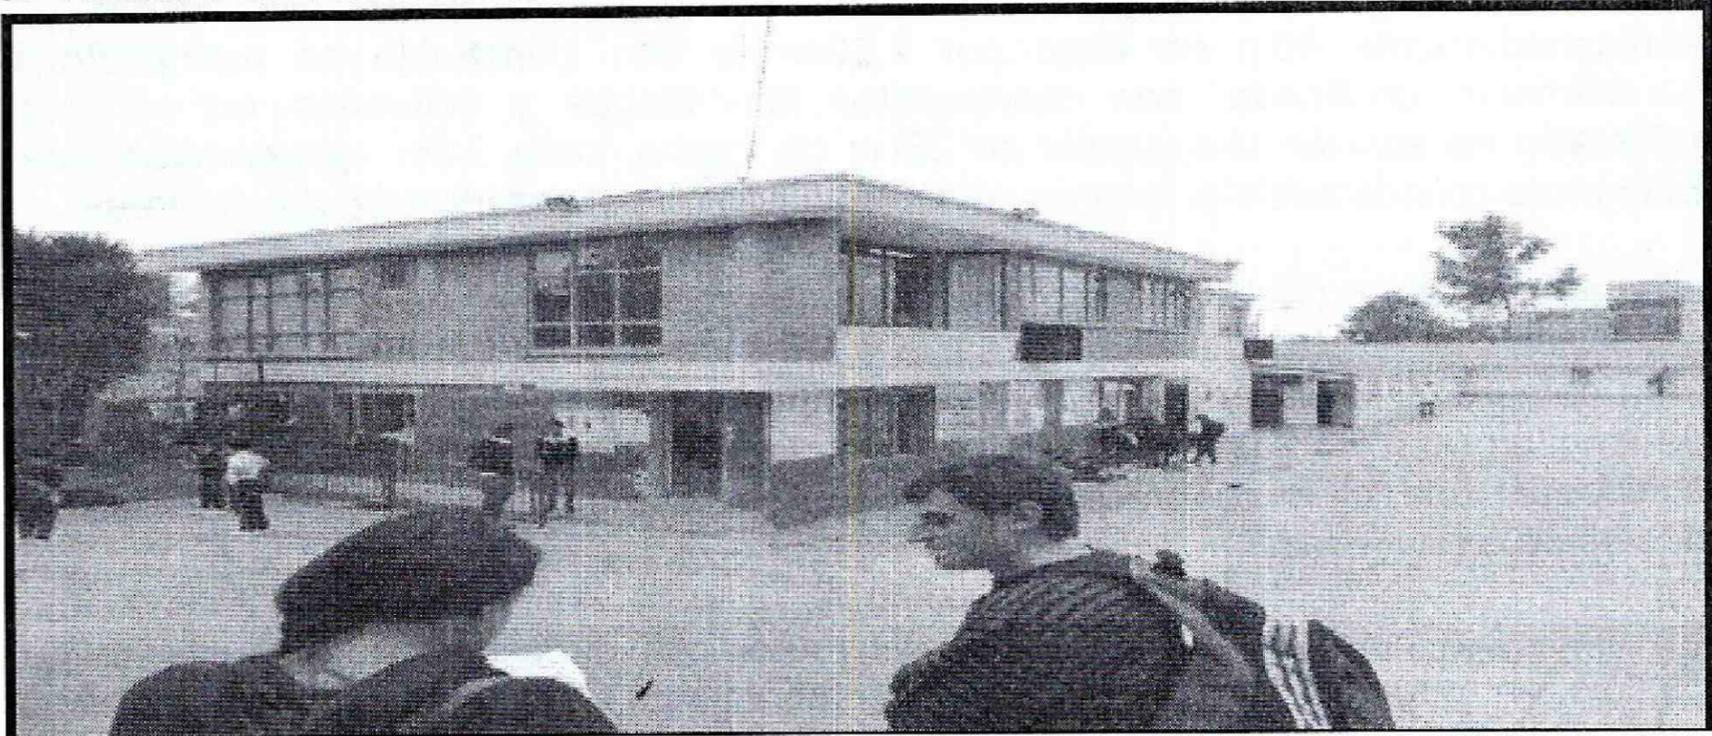
Fotografía 1. Vista general desde al interior del Colegio Manuel Cepeda Vargas IED, en el Barrio Gran Britalia, de la Localidad de Kennedy.

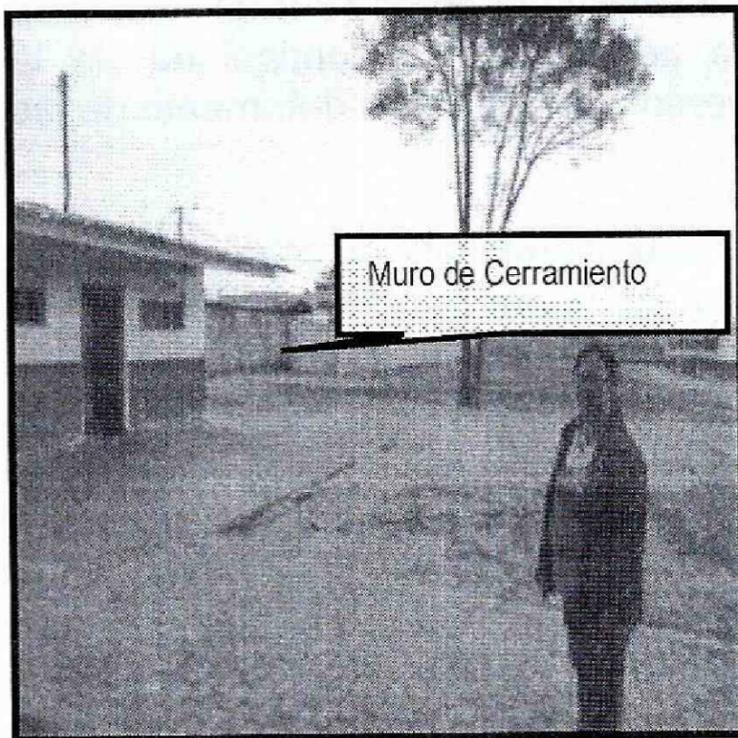
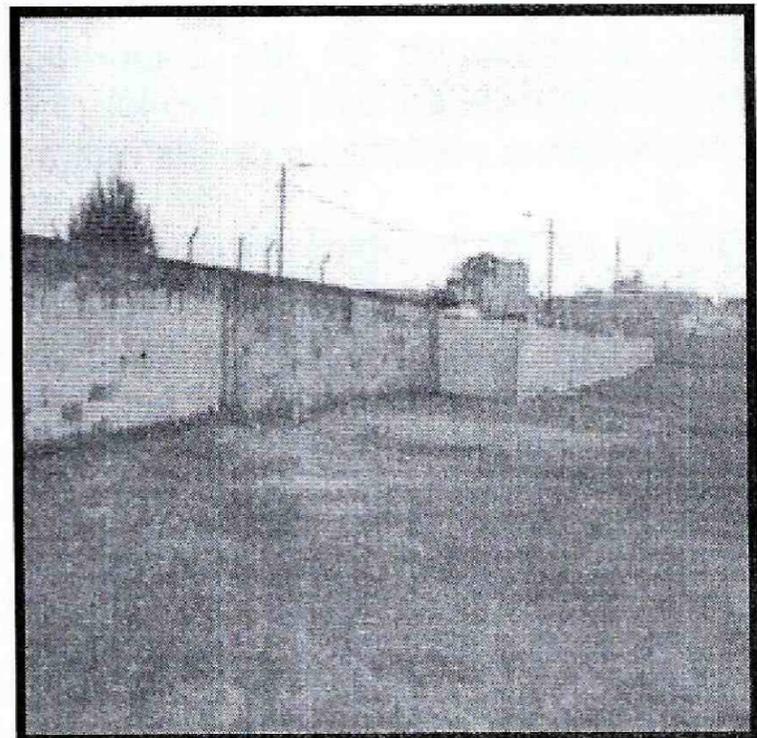
Fotografías 2 y 3. Muro de Cerramiento del costado occidental en el Colegio Manuel Cepeda Vargas IED, del Barrio Gran Britalia, de la Localidad de Kennedy.

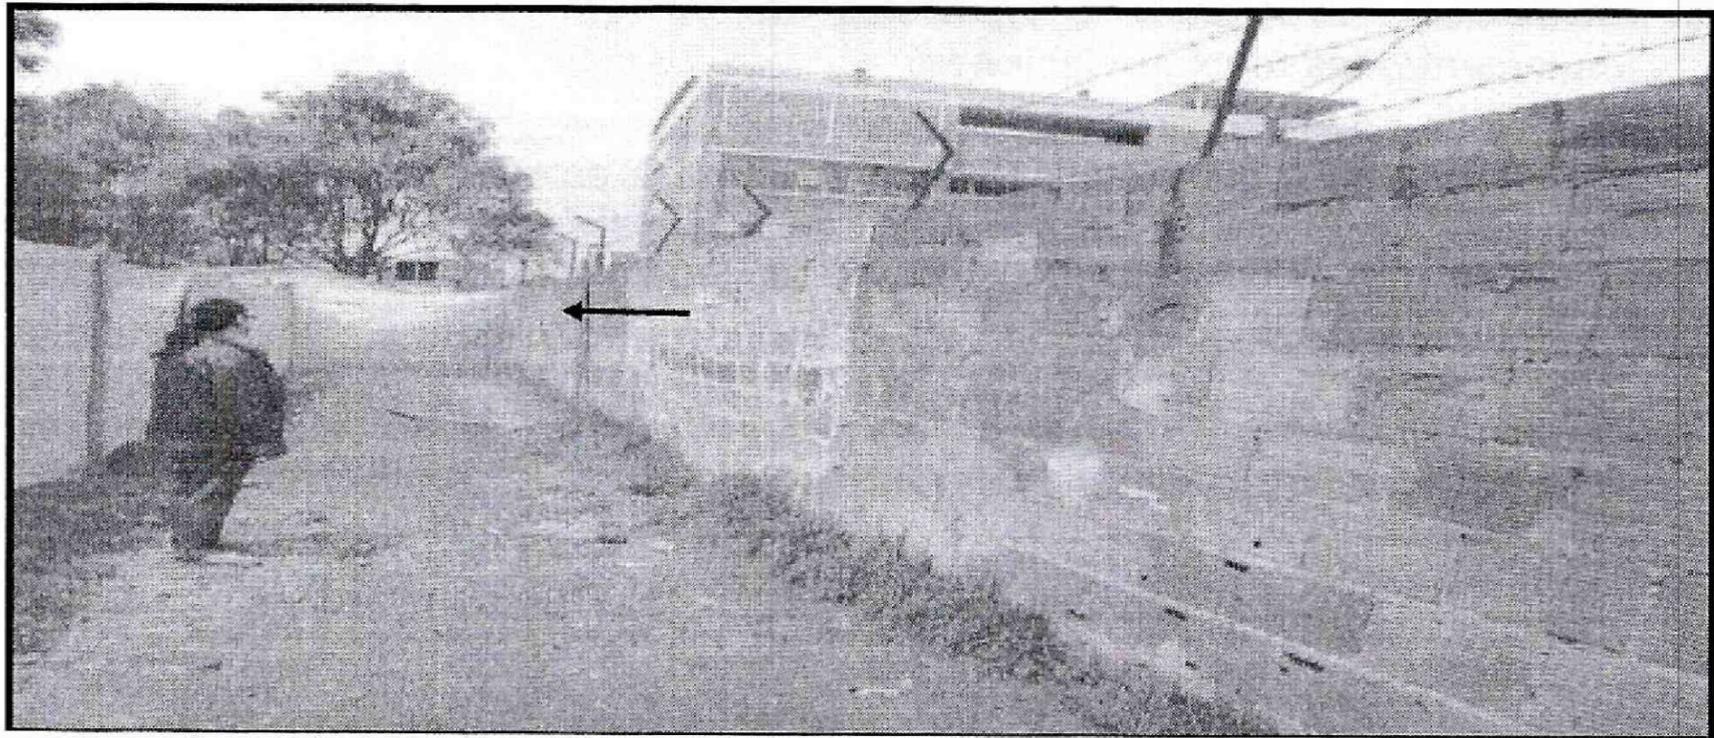
Se evidencia pérdida de verticalidad del muro, con dirección hacia el interior del colegio, en aproximadamente 7 cm y un abombamiento en el panel central en su altura media, también en dirección hacia el interior de la institución educativa (Ver fotografía 4). Las columnas de concreto que confinan verticalmente al muro, presentan fisuras profundas de tendencia horizontal, cada 30cm (aproximadamente) a lo largo de las mismas, además se evidencia hormigoneo en los tramos superiores (Ver fotografía 5). Las afectaciones en las columnas producen la pérdida de la continuidad de la transmisión de esfuerzos a lo largo de estos elementos, lo que va en detrimento de las propiedades mecánicas de las mismas.

Dentro de las posibles causas, de la inclinación y abombamientos de muro, están los impactos de automotores al momento de estacionar en el parqueadero sobre el muro desde el exterior del colegio, que sumado a la ausencia de elementos de confinamiento horizontal y a las lesiones y deficiencias constructivas de las columnas que lo confinan verticalmente, se hace más vulnerable a dichas afectaciones.

Fotografía 4. Muro de Cerramiento del costado nor –oriental, en el Colegio Manuel Cepeda Vargas IED, del Barrio Gran Britalia, en la Localidad de Kennedy.

- A los responsables del Colegio Distrital Colegio Manuel Cepeda Vargas IED, ubicado en el predio de la Calle 56 Sur No 81-26, en el Barrio Gran Britalia, de la Localidad de Kennedy, acatar la recomendación de restricción parcial de uso, del área comprendida entre 3m hacia el exterior del Colegio, desde el muro de cerramiento del costado occidental y 3m hacia el interior de la institución educativa, desde el muro, por toda la longitud del mismo, incluyendo el tramo que no se encuentra cercado con polisombra, hasta tanto se adelanten las acciones de reforzamiento y/o reconstrucción del muro que garanticen las condiciones de estabilidad del mismo.

- A los responsables del Colegio Distrital Colegio Manuel Cepeda Vargas IED, del predio ubicado en la Calle 56 Sur No 81-26, en el Barrio Gran Britalia, de la Localidad de Kennedy, adelantar las acciones de reforzamiento y/o reconstrucción de muro de costado occidental que presenta afectaciones.

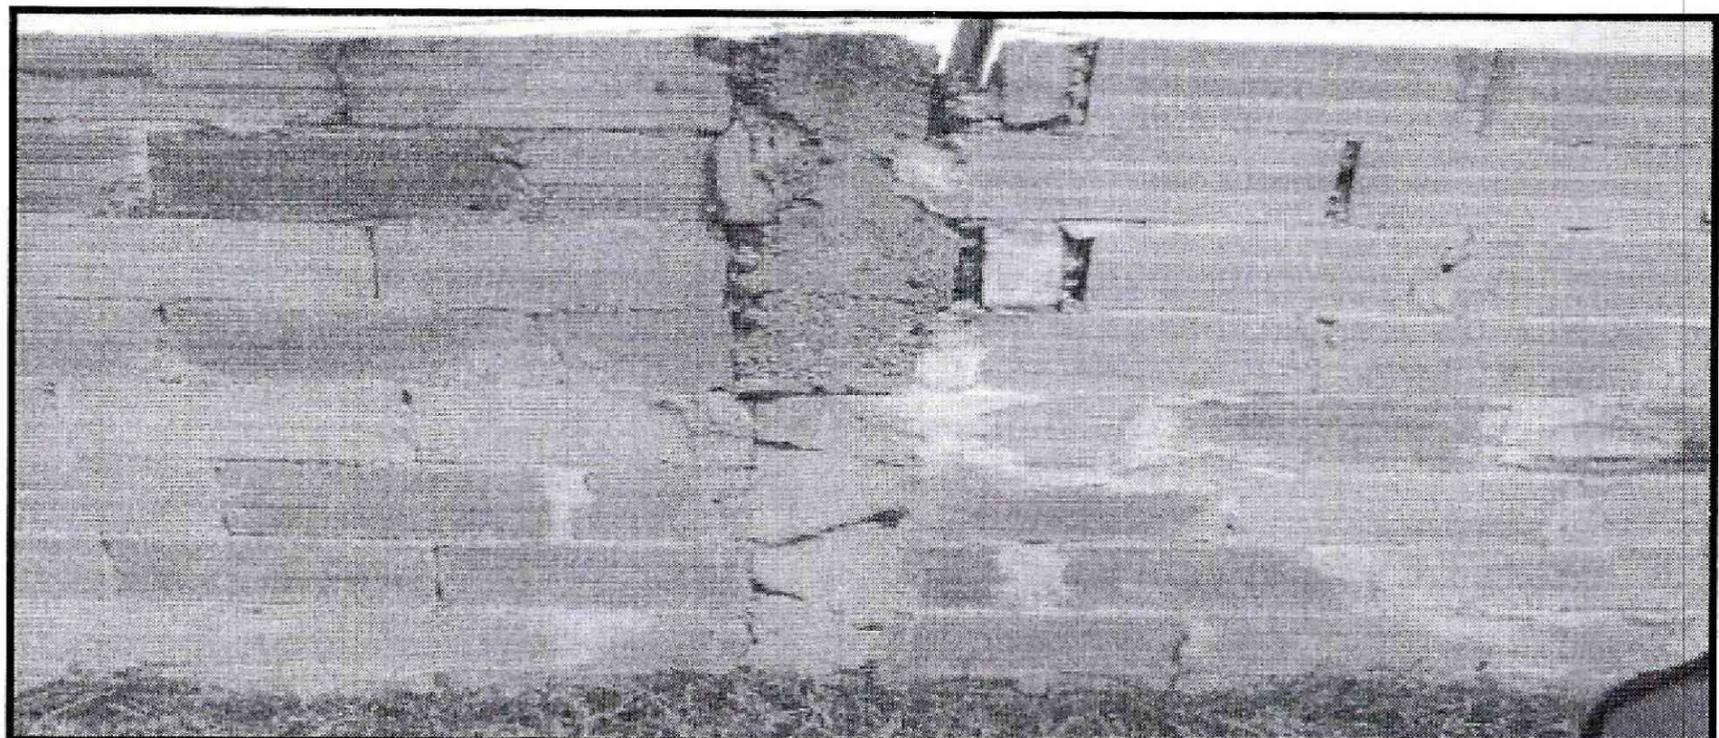
Fotografía 5. Fisuras y hormigoneos en las columnas que confinan el muro de cerramiento del costado nor –oriental, en el Colegio Manuel Cepeda Vargas IED, del Barrio Gran Britalia, en la Localidad de Kennedy.
