DIAGNÓSTICO TÉCNICO DI - 8493
SUBDIRECCIÓN DE ANÁLISIS DE RIESGOS Y EFECTOS DE CAMBIO CLIMÁTICO
COORDINACIÓN DE ASISTENCIA TÉCNICA
RADICADO IDIGER No. 2015ER12894
RADICADO IDIGER No. 2015ER12605
EVENTO SIRE No. 3262053

ATENDIÓ: JESYCA ROSY ORJUELA AYA				SOLICITANTE: Comunidad – Alcaldía Local de Santa Fe	
COE	21	MÓVIL	9	VIGENCIA: Temporal mientras no se modifique significativamente las condiciones físicas del sector	
FECHA	04 de Agosto de 2015	HORA	12:29 p.m

SECTOR	Carrera 8 Este No. 2A-23 MJ 1 Via cercana al predio de la Calle 9 No. 5-92 Este Sendero peatonal cercano al predio de la Calle 6 No. 5-02 Este	ÁREA DIRECTA	1000 m ²		
BARRIO	Santa Rosa de Lima Egipto Alto (J.C. Turbay) El Guavio	POBLACIÓN ATENDIDA	150		
UPZ	96 - Lourdes	FAMILIAS	30	ADULTOS	90
LOCALIDAD	3 – Santa Fe	NIÑOS	60	PREDIOS EVALUADOS	3
CHIP	AAA0033PMMR AAA0144RECX AAA0033HJBR	OFICIO REMISORIO	CR-21511

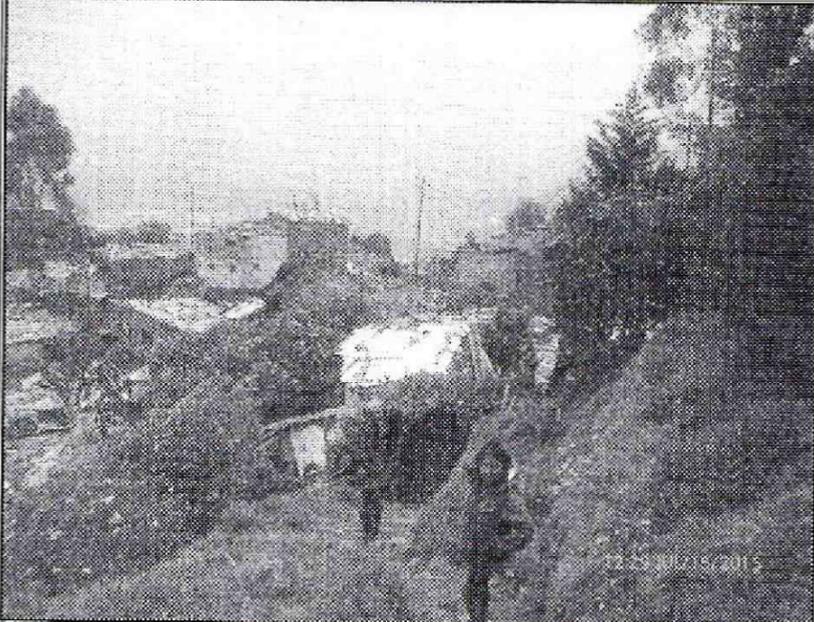
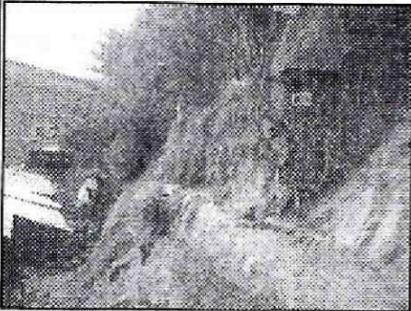
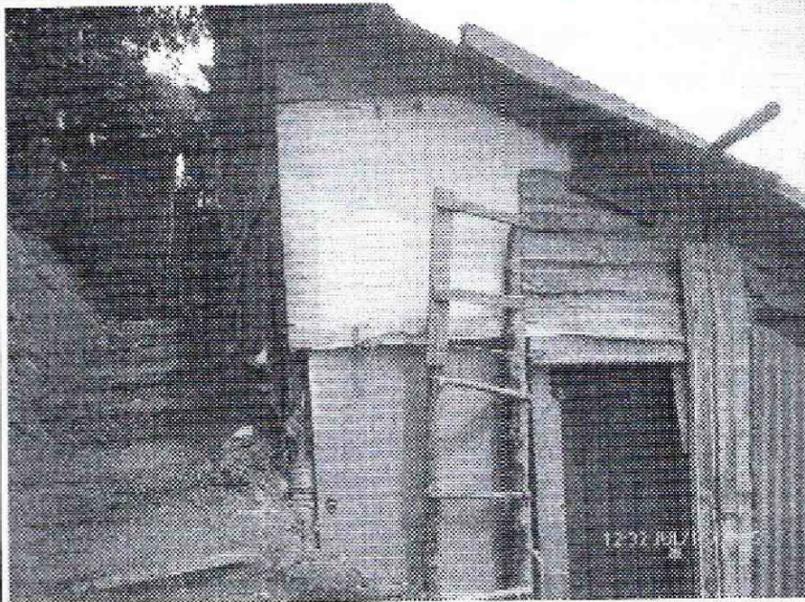
DATOS DEL PUNTO EVALUADO
	<p>Dirección: Carrera 8 Este No. 2A-23 MJ 1 Responsable: María Teresa Cabrera Moreno Chip: AAA0228FTHY</p>

<p>Descripción:</p> <p>El predio en mención corresponde a un lote de gran extensión, al interior del cual se identificaron varias unidades habitacionales construidas en material de recuperación y mampostería simple.</p> <p>Al costado sur del predio se localiza un talud rocoso de pendiente alta, el cual no cuenta con medidas de protección, ni sistemas para dar manejo a las aguas de escorrentía, cubierto parcialmente por gramíneas y arbustos de menor tamaño; en el que no se identifican procesos de remoción en masa activos de carácter local y/o general que puedan generar compromiso en las construcciones localizadas en la parte baja del mismo.</p> <p>La vivienda habitada por la Señora María Teresa Cabrera Moreno, corresponde a una construcción de un nivel, en material de recuperación, con cubierta liviana en teja de zinc, soportada por un entramado</p>

en madera que a su vez se apoya sobre el cerramiento de la misma; vivienda en la que se evidencian deficiencias constructivas relacionadas con el material en el que se encuentra construida.

Se resalta que no se identifican en la misma, afectaciones que comprometan la estabilidad estructural y habitabilidad en el corto plazo bajo cargas normales de servicio.

- La estabilidad estructural y habitabilidad de la vivienda emplazada en el predio de Carrera 8 Este No. 2A-23 MJ 1, Barrio Santa Rosa de Lima de la Localidad de Santa Fe, no se encuentran comprometidas en el corto plazo, por las deficiencias constructivas que presentan, ni por procesos de remoción en masa activos de carácter local y/o general ya que no hay evidencia de los mismos en el sector, ni ante cargas normales de servicio. Sin embargo, es posible que ante cargas dinámicas (tipo sismo), presente compromiso en su estabilidad estructural y habitabilidad.
- La estabilidad, funcionalidad y transitabilidad del carril izquierdo, del tramo vial evaluado aledaño al predio de la Calle 9 No. 5-92 Este, Barrio Egipto Alto (J.C. Turbay) de la Localidad de Santa Fe, se

- Al responsable y/o responsables de la vivienda emplazada en el predio de Carrera 8 Este No. 2A-23 MJ 1, Barrio Santa Rosa de Lima de la Localidad de Santa Fe, implementar acciones para el mantenimiento y/o mejoramiento de la calidad de la vivienda allí existente; con el fin de garantizar durante la vida útil de la misma las condiciones adecuadas para su uso.
- A la Alcaldía Local de Santa Fe, identificar el responsable y/o responsables de implementar medidas de protección y/o contención en el talud evaluado, localizado al costado sur-oriental del predio de la

Carrera 8 Este No. 2A-23 MJ 1, Barrio Santa Rosa de Lima de la Localidad de Santa Fe, esto con el fin de garantizar las condiciones de estabilidad del sector y de la vivienda evaluada.

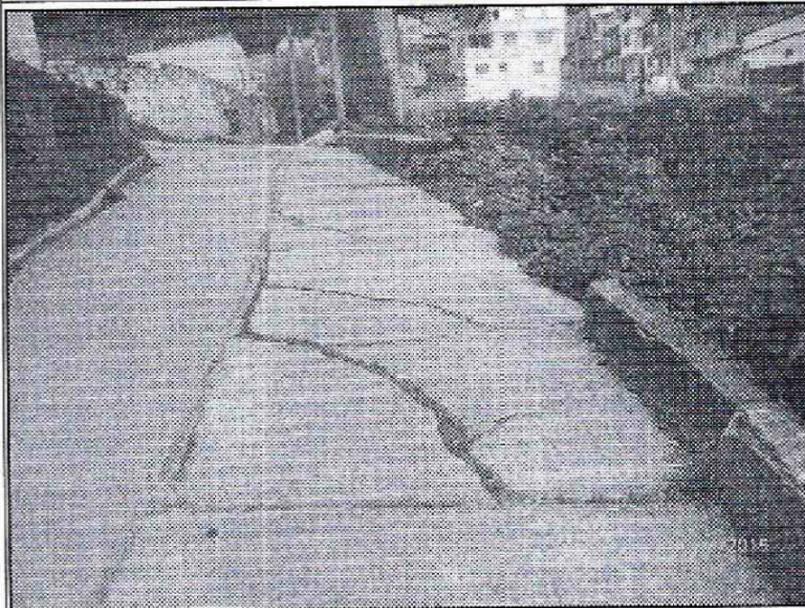
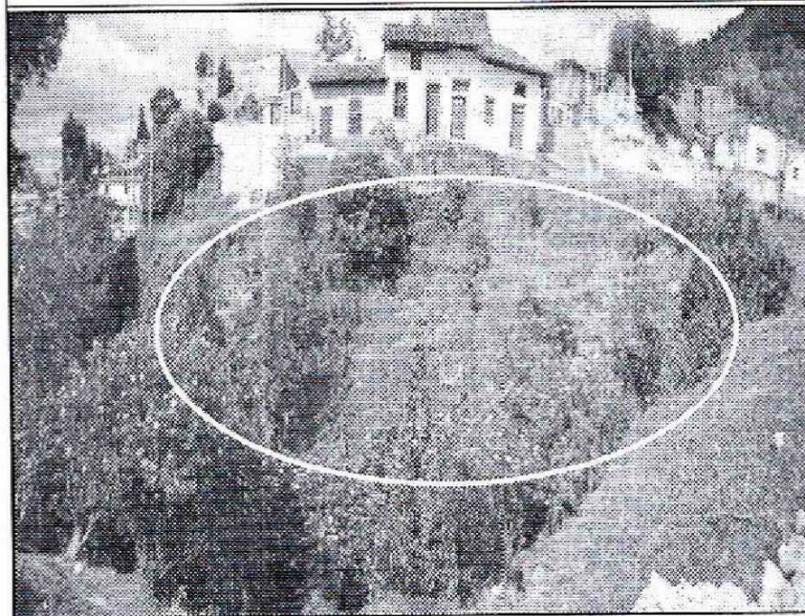
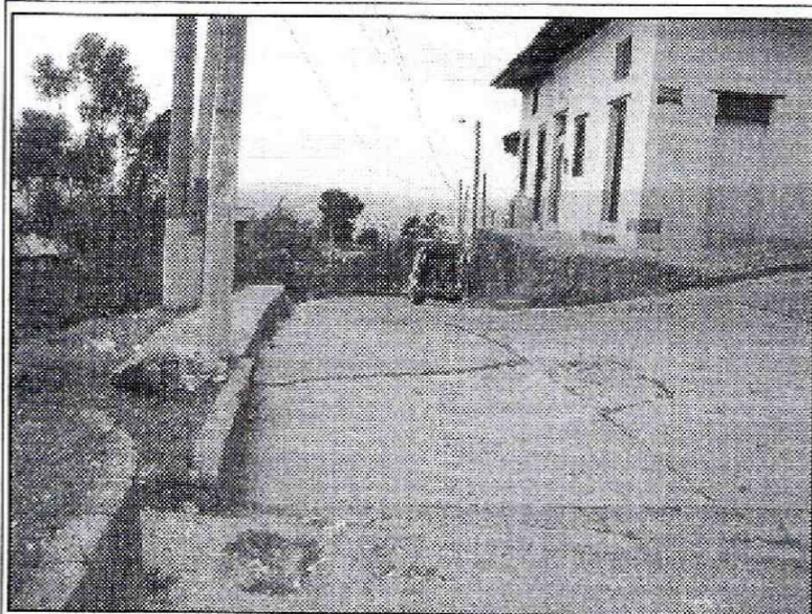
Dirección: Vía aledaña al predio de la Calle 9 No. 5-92 Este

El sector evaluado corresponde a un tramo de vía de aproximadamente 50 m de longitud, de 4 metros de ancho y carpeta en losas de concreto, limitado hacia el costado nor - oriental por viviendas de un nivel y cimentadas 2 metros por encima del nivel de la vía y por el costado sur occidental por el cauce de la Quebrada Manzanares. La banca de la vía se encuentra sobre la margen derecha de la quebrada, sobre una ladera con altura aproximadamente a los 10 metros y pendiente superior a los 70 grados, en la que se observó un avance en los procesos locales de inestabilidad identificados en el año 2010; procesos que han generado deformación en los muros de gaviones que se encontraban en el sector.

Al costado sur del predio de la Calle 9 No. 5-92 Este se evidencia, incremento en el fracturamiento y hundimiento de las losas de concreto, inducidos por el desconfinamiento de la banca a raíz del avance de los procesos de inestabilidad que afectan la margen de la Quebrada Manzanares.

Entre las posibles causas por las que se presenta el avance en las afectaciones identificadas con anterioridad, se encuentra la ausencia de adecuados sistemas para dar manejo a las aguas de escorrentía de la vía, la acción erosiva del cauce (socavación lateral o de fondo); sobrecarga del terreno y que a la fecha no han sido acatadas las recomendaciones impartidas por el IDIGER en Marzo de 2010.

encuentran comprometidas en la actualidad por el avance en el proceso de remoción en masa identificado desde Marzo de 2010, sobre la margen derecha de la Quebrada Manzanares.

Con base en lo mencionado con anterioridad, se recomendó la restricción parcial de uso del carril del costado sur-occidental, debido al compromiso que se identificó en la estabilidad, funcionalidad y transitabilidad.

- A la Alcaldía Local de Santa Fe, garantizar la restricción parcial de uso del carril izquierdo del tramo vial evaluado aledaño al predio de la Calle 9 No. 5-92 Este, Barrio Egipto (J.C. Turbay), de la Localidad de Santa Fe, hasta tanto se implementen las medidas que garanticen las condiciones de estabilidad, funcionalidad y transitabilidad del mismo.

- A la Alcaldía Local de Santa Fe y a la Empresa de Acueducto de Bogotá – EAB, identificar el responsable y/o responsables de implementar las acciones necesarias que garanticen la estabilización de la margen derecha de la Quebrada Manzanares, a la altura de la Calle 9 No. 5-92 Este, Barrio Egipto Alto (J.C. Turbay), donde se evidencia el proceso local de remoción en masa, con el fin de evitar mayores afectaciones del tramo vial evaluado.

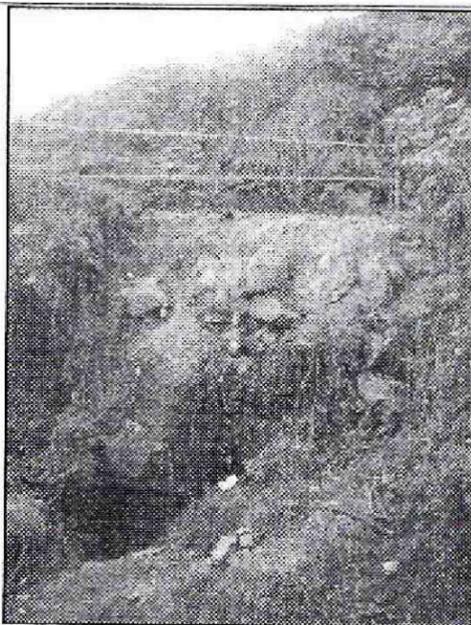
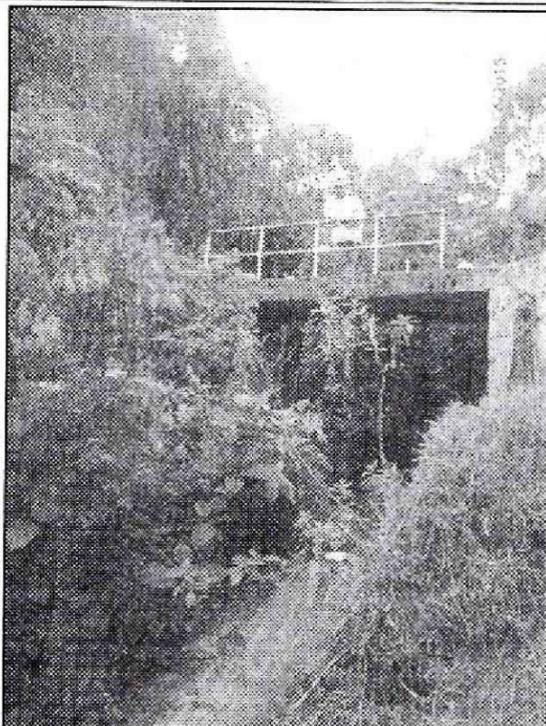
Dirección: Sendero peatonal localizado aledaño al predio de la Calle 6 No. 5-02

El sector evaluado corresponde a un tramo de sendero peatonal artesanal de aproximadamente 50 m de longitud, de 2 metros de ancho en afirmado, limitado hacia el costado sur occidental por el cauce de la Quebrada Manzanares. Dicho sendero se ubica sobre la parte alta de la margen izquierda de la quebrada, la cual tiene aproximadamente 4 metros de altura y pendiente superior a los 70 grados, en la que se evidencian desprendimientos en la parte alta donde se localiza el sendero, situación que generó reducción del ancho del mismo; afectación relacionada posiblemente con el mal manejo de las aguas de escorrentía sobre el sendero. Así mismo, en la parte baja de la margen, se observa la acción erosiva del cauce (socavación lateral o de fondo); situación que pudiere generar incremento en el proceso y compromiso en la totalidad del sendero.

- La estabilidad, funcionalidad y transitabilidad del sendero peatonal aledaño al predio de la Calle 6 No. 5-02 Este, Barrio El Guavio de la Localidad de Santa Fe, se encuentran comprometidas en la actualidad por el proceso de remoción en masa identificado en la margen izquierda de la Quebrada Manzanares.

Se recomendó la restricción parcial de uso del sendero peatonal, debido al compromiso en la estabilidad, funcionalidad y transitabilidad del sendero en la actualidad.

- A la Alcaldía Local de Santa Fe, garantizar la restricción parcial de uso sendero peatonal evaluado aledaño al predio de la Calle 6 No. 5-02 Este, Barrio El Guavio, de la Localidad de Santa Fe, hasta tanto se implementen las medidas que garanticen las condiciones de estabilidad, funcionalidad y transitabilidad del mismo.

- A la Alcaldía Local de Santa Fe y a la Empresa de Acueducto de Bogotá – EAB, identificar el responsable y/o responsables de implementar las acciones necesarias que garanticen la estabilización de la margen izquierda de la Quebrada Manzanares, a la altura de la Calle 6 No. 5-02 Este, Barrio El Guavio, de la Localidad de Santa Fe, donde se evidencia el proceso local de remoción en masa, con el fin de evitar mayores afectaciones del sendero peatonal evaluado.
