DIAGNÓSTICO TÉCNICO DI-8494
SUBDIRECCIÓN DE ANÁLISIS DE RIESGOS Y EFECTOS DE CAMBIO CLIMÁTICO
COORDINACIÓN DE ASISTENCIA TÉCNICA
EVENTO SIRE 3204579
RADICADO IDIGER 2015ER15948

DIRECCIÓN	Km 3.13 A partir de la Intersección vial Bogotá – La Calera – Verjón Bajo	ÁREA DIRECTA	300m ²			
BARRIO	Vereda Verjón Bajo	POBLACIÓN ATENDIDA	1000			
UPZ	No aplica.	FAMILIAS	200	ADULTOS	550	NIÑOS 450
LOCALIDAD	02 – Chapinero.	PREDIOS EVALUADOS	1			
COORDENADAS	N: 4° 38' 10.37" O: 74° 00' 46.06"	OFICIO REMISORIO	CR-21515

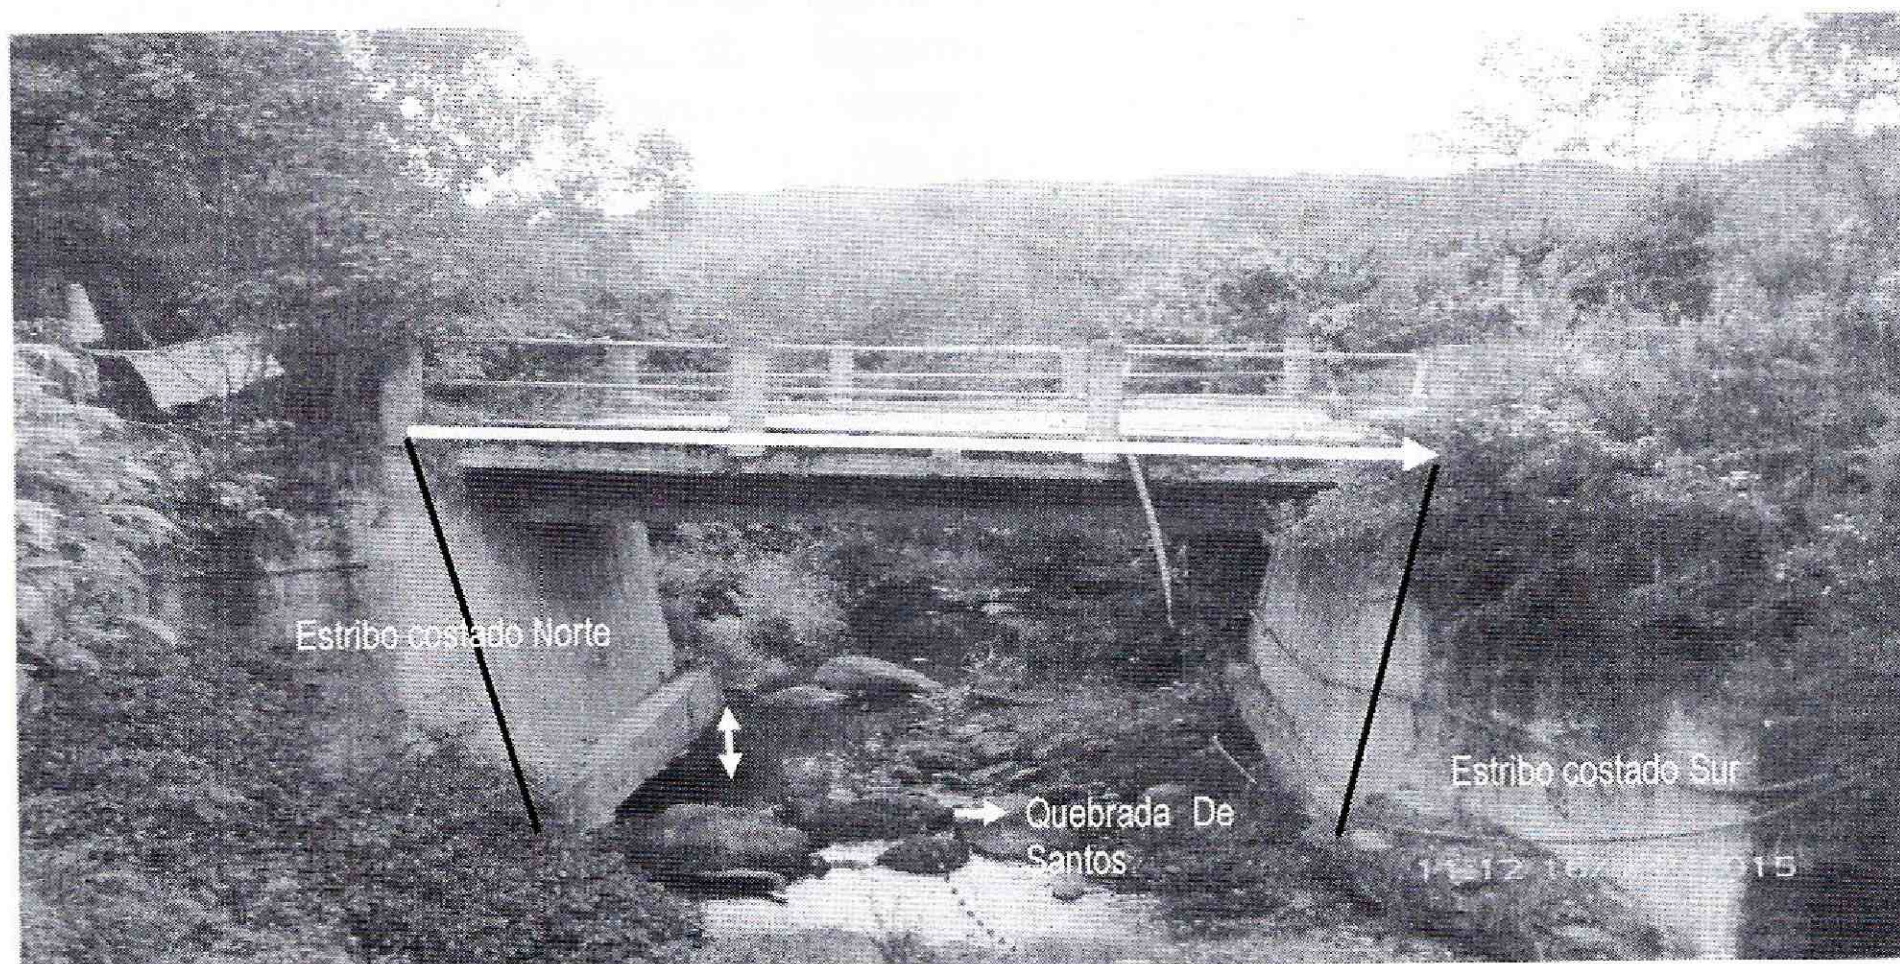
En la actualidad en el puente se evidencian avances de las afectaciones descritas el día 9 de julio de 2015 (evento SIRE 3204579), consistentes en el aumento de la pérdida de horizontalidad de la plataforma hacia el costado sur, generando el desprendimiento del material que lo conforma (asfalto y recebo); igualmente, se evidencia el hundimiento de 30 centímetros aproximadamente hacia el costado occidental del estribo sur; además, el estribo del costado norte evidencia mayor inclinación, lo que genera en la junta de dilatación de la plataforma una abertura de 4 centímetros a lo largo de la misma, afectaciones que en la actualidad comprometen la estabilidad estructural y funcionalidad del puente.

Fotografía 1: Vista del costado Occidental del puente que conduce desde la vía Choachi hacia el Municipio de la Calera, donde se observa pérdida de horizontalidad de la plataforma, las deformaciones en los estribos norte y sur del puente.

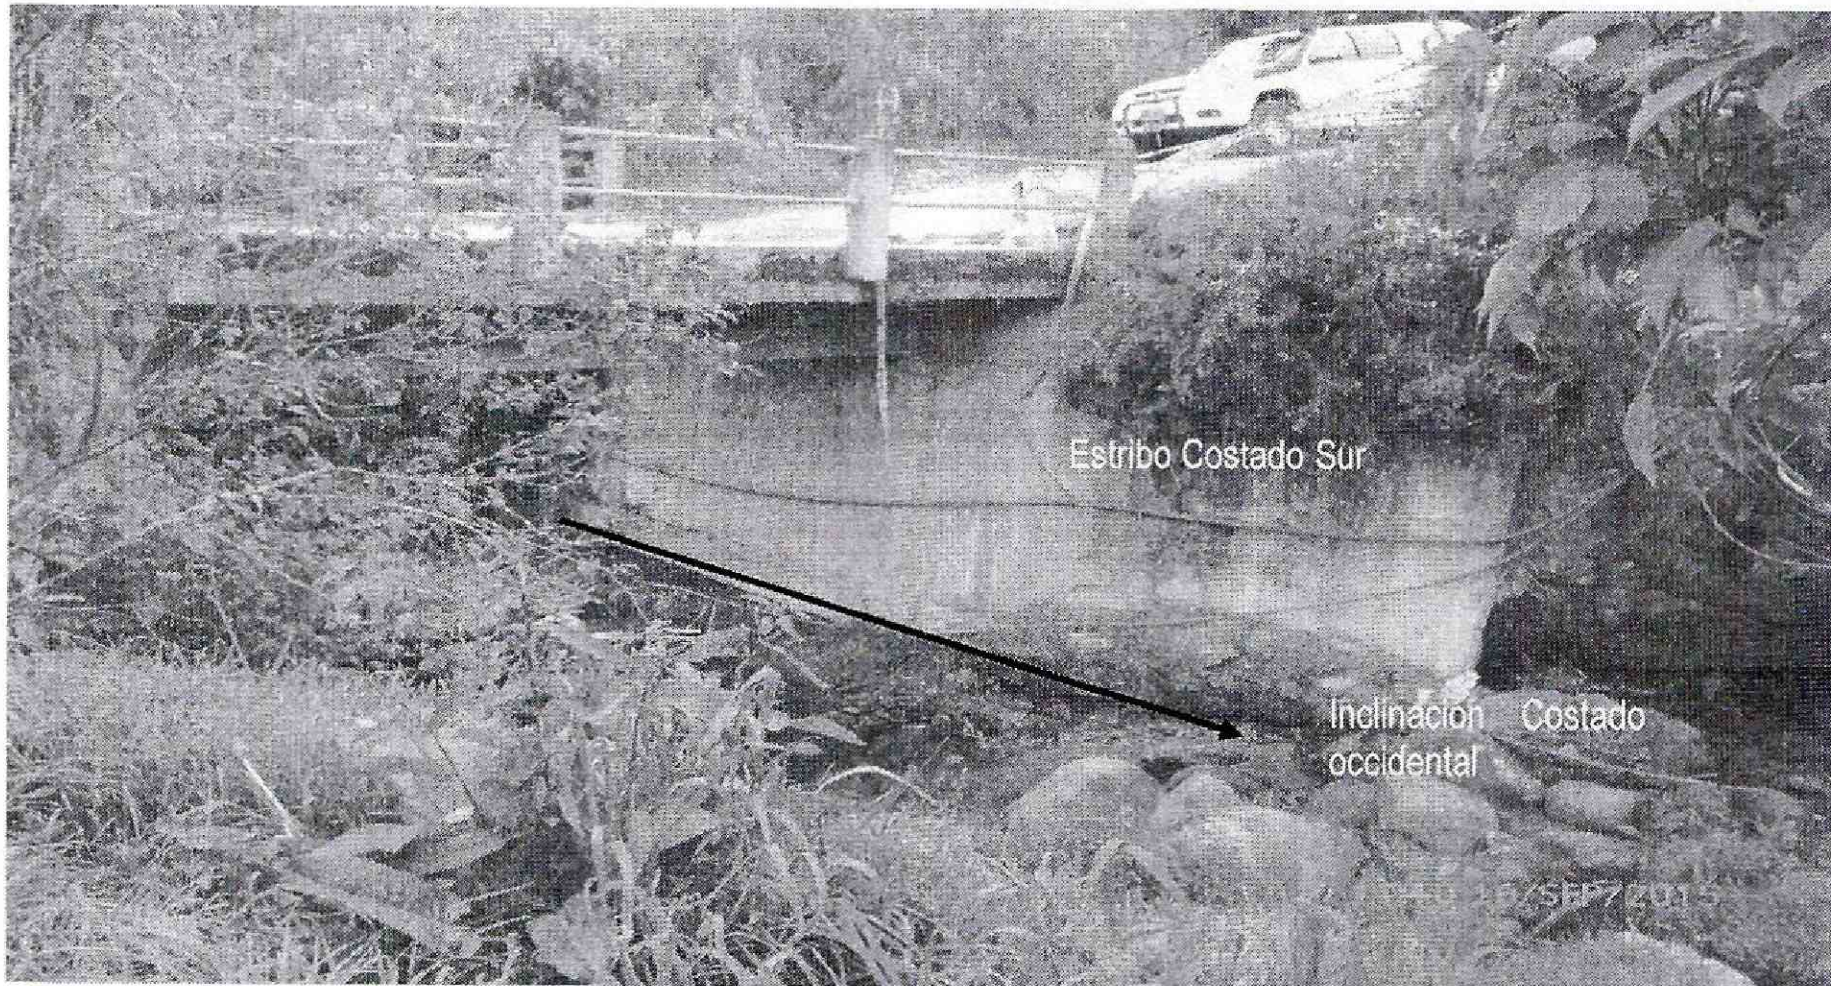
Se observa que el suelo de soporte de los estribos del puente evaluado, ha sido afectado por acción de la socavación del cauce de la quebrada De Santos, situación que posiblemente se ha incrementado en mayor medida durante temporadas invernales, dado que se favorece el aumento del caudal transportado por el mencionado cuerpo de agua. Así mismo, debido a las características hidrogeomorfológicas del cauce de la quebrada, es posible que por las velocidades del flujo en las zonas de los estribos, presenten turbulencias que intensifiquen los procesos de socavación en dicho sector, donde actualmente se evidencian las afectaciones evidenciadas.

Entre las posibles causas por las cuales se está presentado el hundimiento hacia el costado Sur del puente, se encuentra la acción de socavación ejercida por el cauce de la quebrada De Santos, lo que está permitiendo la pérdida de suelo de soporte de los estribos que soportan el puente, también se pueden estar presentando las afectaciones por el tránsito de vehículos de carga pesada tipo volquetas y camiones por el puente, lo mismo que por la falta de acciones de mantenimiento, reparación y/o reconstrucción, pertinentes sobre el estado del puente.

Fotografía 2: Vista del Estribo del Costado Sur, donde se evidencia un hundimiento del mismo, lo que ocasiona pérdida de horizontalidad de la plataforma.

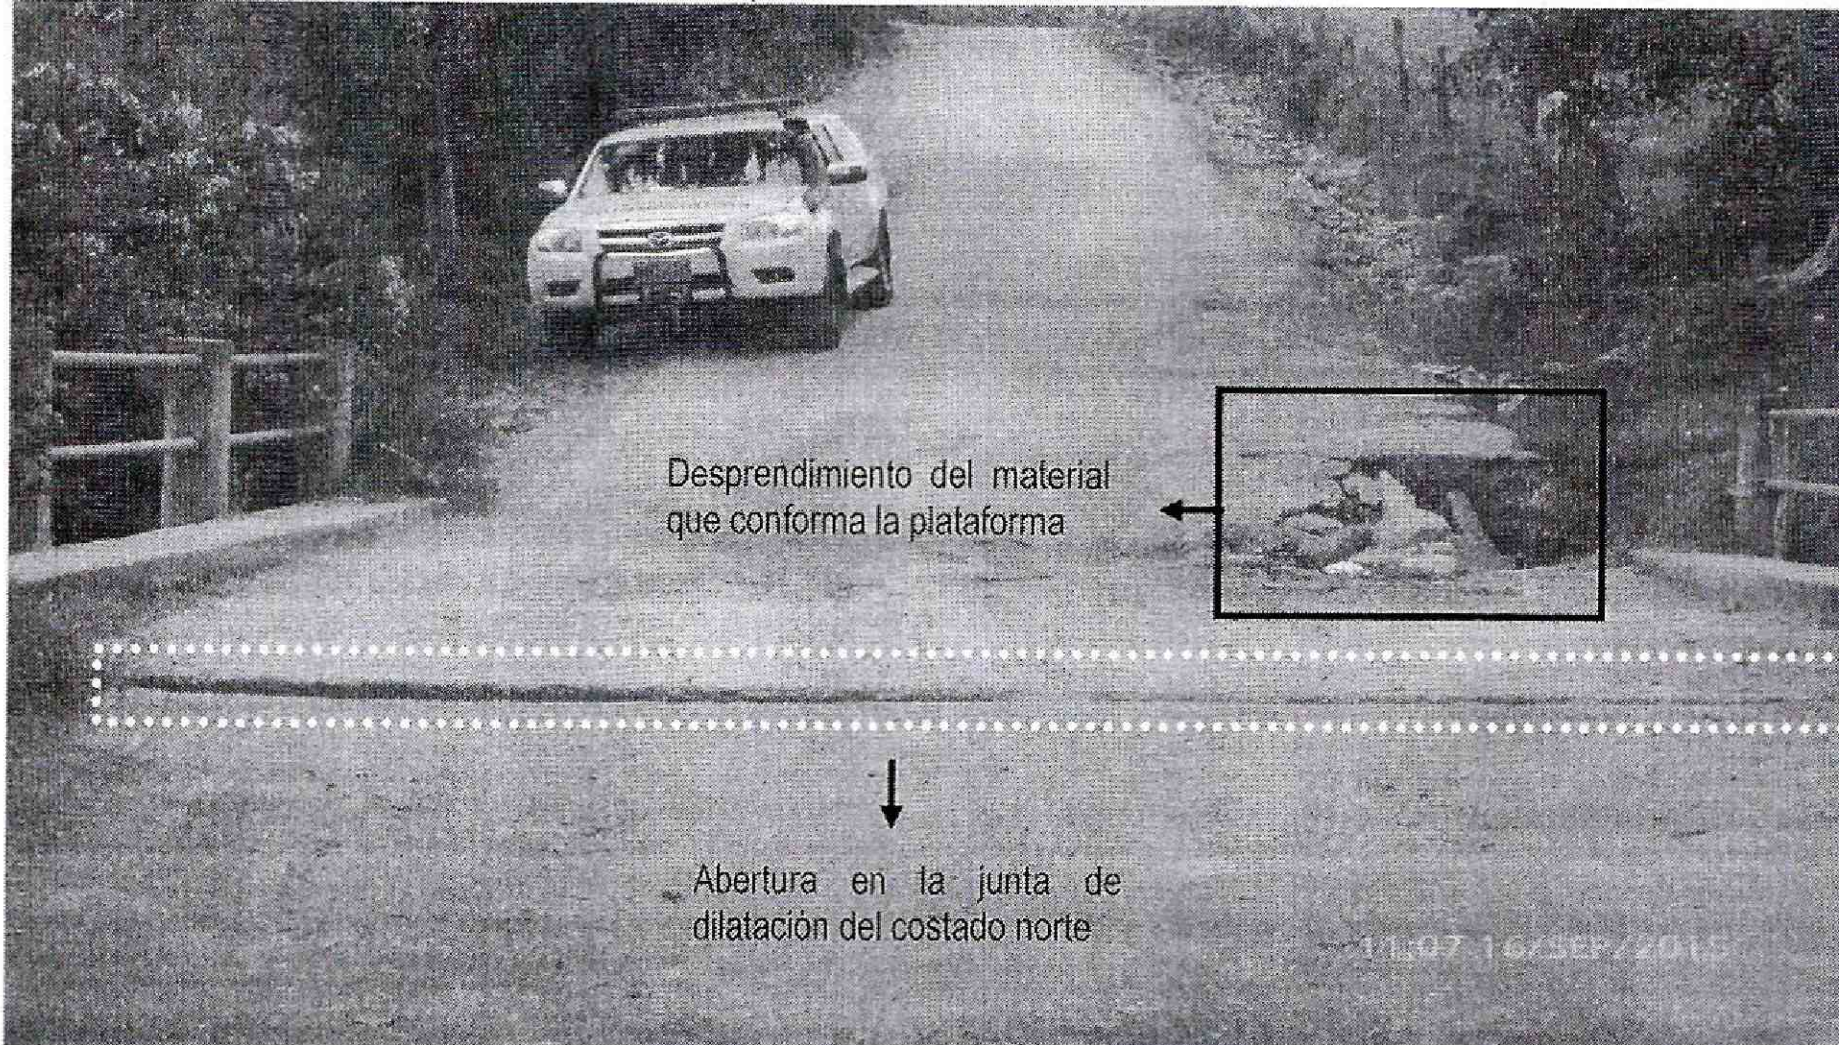
Fotografía 3: Vista desde el costado Norte el puente que conduce desde la vía Choachi hacia el Municipio de la Calera, donde se evidencian los desprendimiento del material que lo conforman por el asentamiento del mismo, así como abertura en la junta de dilatación del costado norte de 4 centímetros a lo largo del mismo.

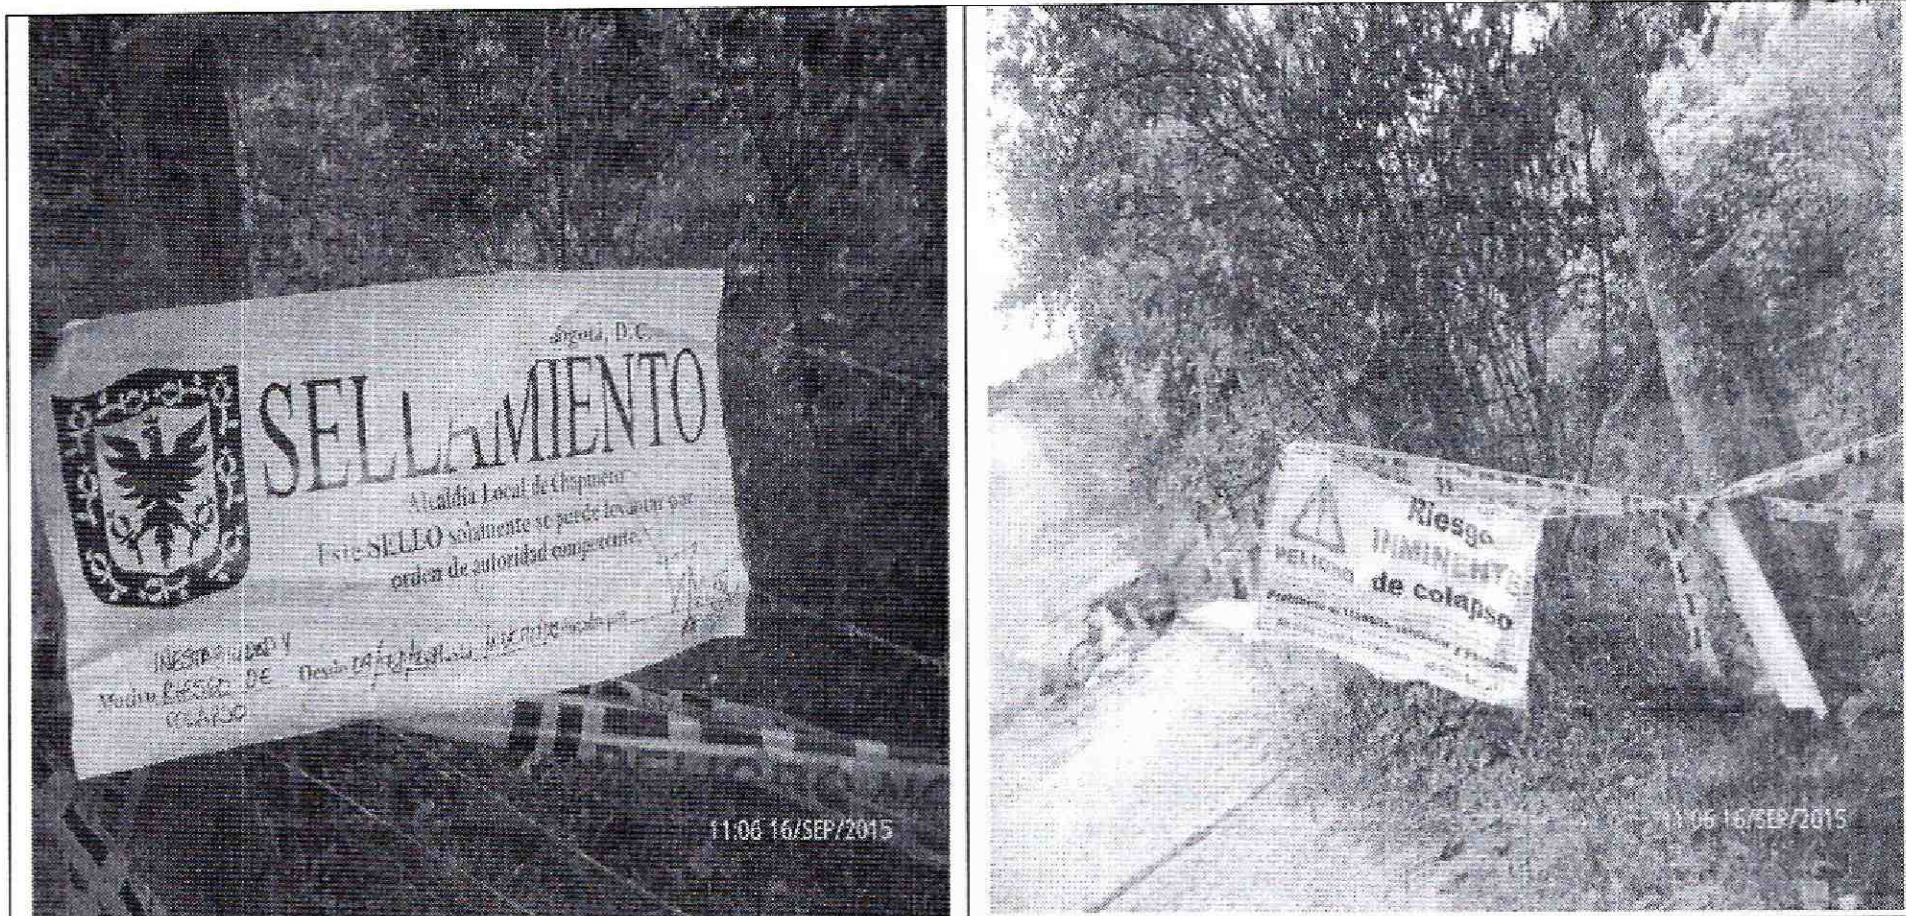
Cabe resaltar, que se observa que la Alcaldía Local de Chapinero realizó la restricción de uso del puente y el respectivo sellamiento para vehículos y peatones, desde el día 9 de Septiembre de 2015, por el riesgo inminente de colapso, sin embargo, al momento no han sido acatadas por la comunidad que hace uso del puente, sin acatar la recomendación de restricción.

Fotografía 4 y 5: Se observan las acciones realizadas por la Alcaldía Local de Chapinero desde el día 9 de Septiembre de 2015.
