**DIAGNÓSTICO TÉCNICO DI - 8499**  
**SUBDIRECCIÓN DE ANÁLISIS DE RIESGOS Y EFECTOS DE CAMBIO CLIMÁTICO**  
**COORDINACIÓN DE ASISTENCIA TÉCNICA**  
**RADICADO IDIGER No. 2015ER15775**

ATENDIÓ: JESYCA ROSY ORJUELA AYA				SOLICITANTE: Personero Local de Rafael Uribe Uribe	
COE	21	MÓVIL	9		
FECHA	9 de Septiembre de 2015	HORA	11:28 a.m	VIGENCIA: Temporal mientras no se modifique significativamente las condiciones físicas del sector

DIRECCIÓN	Diagonal 48L Bis A Sur No. 5L-16	ÁREA DIRECTA	200 m <sup>2</sup>		
BARRIO	La Carolina	POBLACIÓN ATENDIDA	1		
UPZ	54 – Marruecos	FAMILIAS	1	ADULTOS	1
				NIÑOS	0
LOCALIDAD	18 – Rafael Uribe Uribe	PREDIOS EVALUADOS	1		
CHIP	AAA0010FSDM	OFICIO REMISORIO	CR-21522

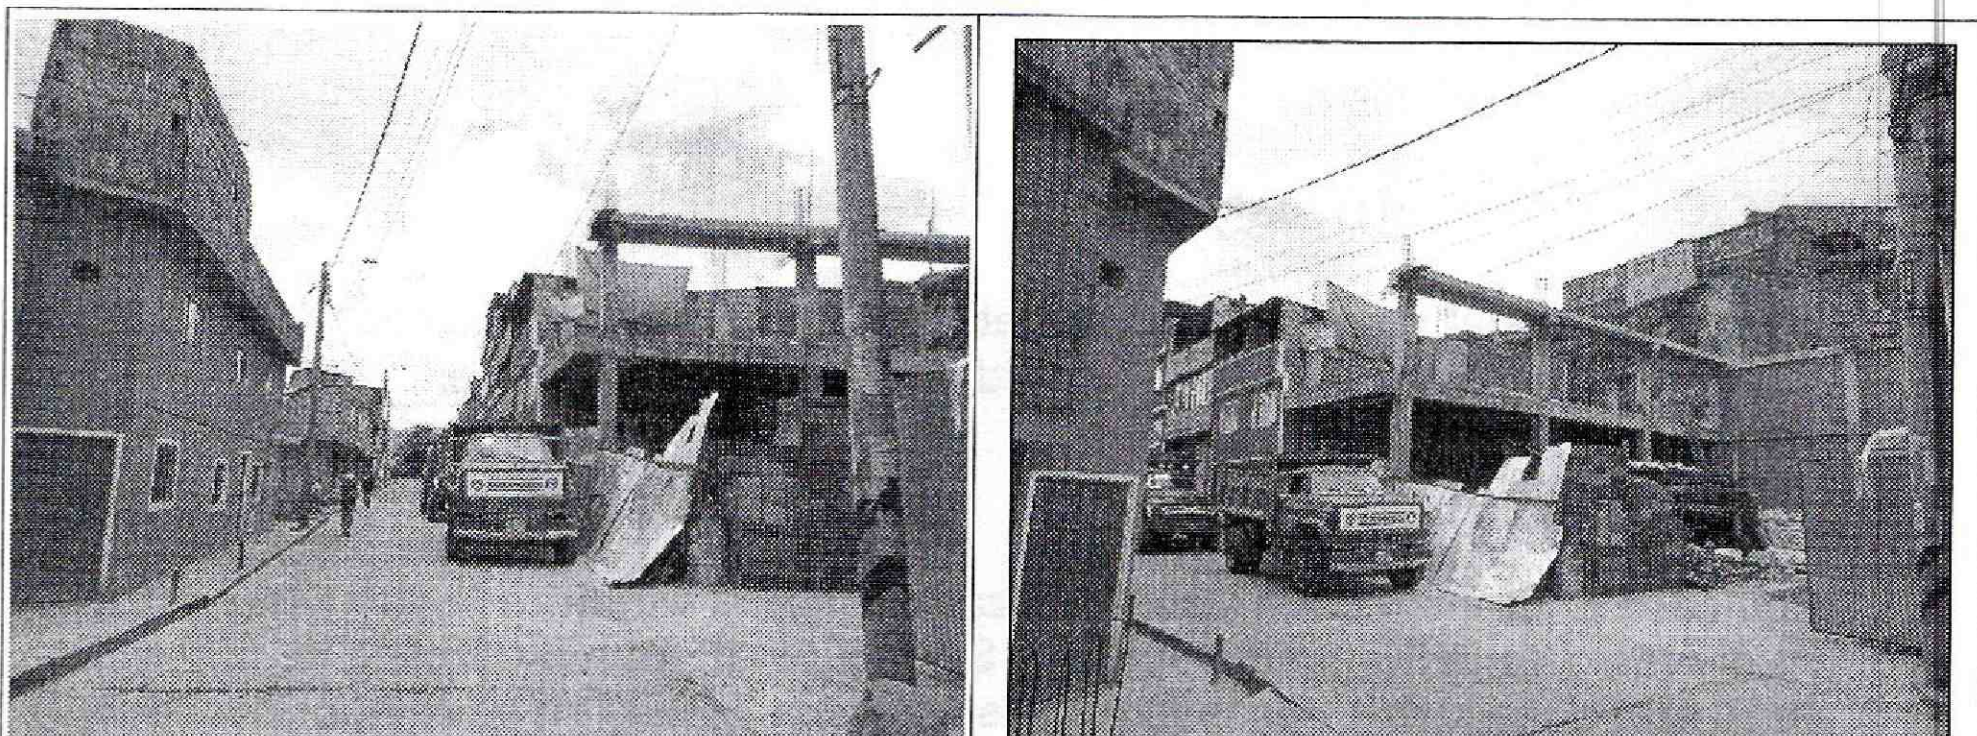
El predio de la Diagonal 48L Bis A Sur No. 5L-16, se localiza en la parte baja de un antiguo frente de explotación minera cuenta con una altura de aproximadamente 12 metros por un largo cercano a los 75 metros y una inclinación de 70° aproximadamente, observando en la parte media del mismo unos muros en gaviones y un muro en concreto reforzado, los cuales posiblemente fueron construidos para la protección de los predios de la parte baja del antiguo frente de explotación. Adicionalmente se observa que en el mismo, no hay presencia de medidas para el manejo de las aguas de escorrentía superficial y subsuperficial; lo cual podría generar un incremento en el avance erosivo que se evidenció alterando las condiciones de estabilidad del terreno, llegando a presentarse desprendimientos de materiales, se resalta que al momento de la inspección visual no se identifica ningún tipo de desprendimientos de material proveniente de dicho talud de corte.

Fotografía 1 y 2. Vista del sector donde se emplaza el predio de la Diagonal 48L Bis A Sur No. 5L-16, en el cual al momento de la inspección visual no se identificaron procesos de remoción en masa activos de carácter local y/o general.

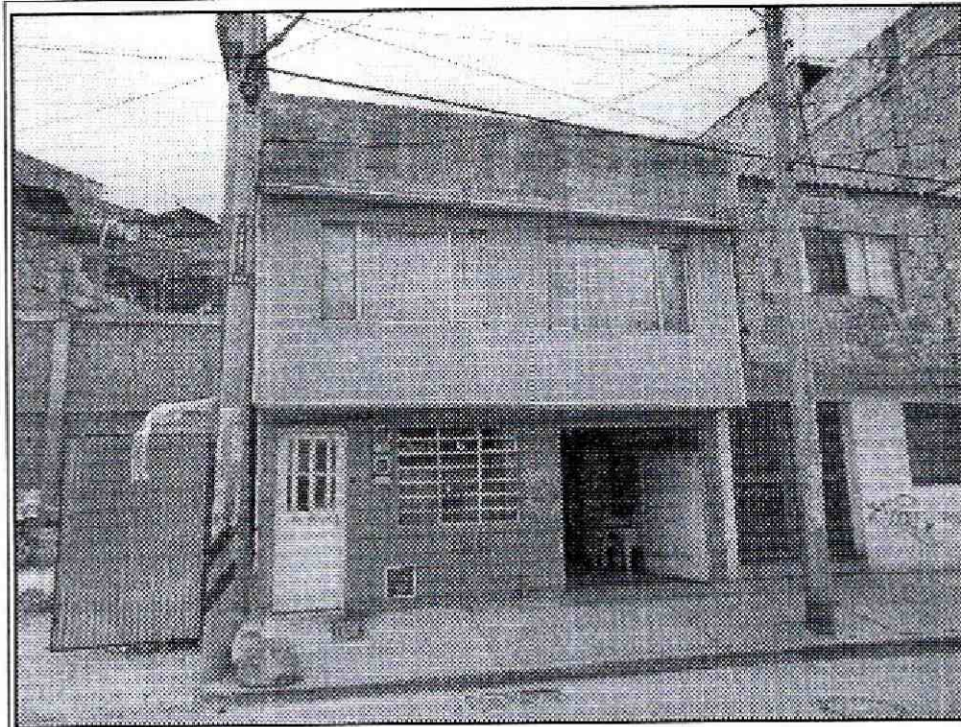
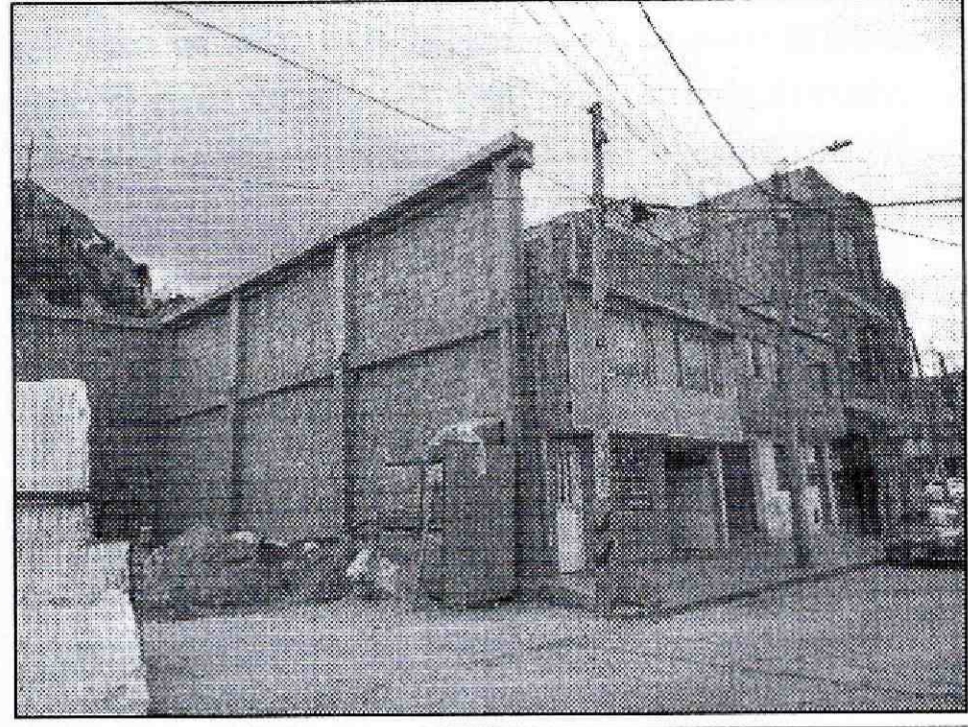
visual desde el exterior (ya que al momento de la visita nadie atendió el llamado) no se identificó ningún tipo de daño que indique compromiso en su estabilidad estructural y habitabilidad en la actualidad bajo cargas normales de servicio.

Fotografía 1 y 2. Vista de la vivienda emplazada en el predio de la Diagonal 48L Bis A Sur No. 5L-16, en la que al momento de la inspección desde el exterior no se identificó ningún tipo de daño que indique compromiso en su estabilidad estructural y habitabilidad en la actualidad bajo cargas normales de servicio.

- Con base en la inspección visual realizada desde el exterior a la vivienda emplazada en el predio de la Diagonal 48L Bis A Sur No. 5L-16, Barrio Carolina de la Localidad de Rafael Uribe Uribe; desde todos sus costados visibles no se evidenció ningún tipo

de daño; sin embargo, al no ser posible la verificación del interior de la edificación no es posible concluir sobre la estabilidad y habitabilidad de la misma.

- A la Alcaldía Local de Rafael Uribe Uribe, desde su competencia y en el marco de sus facultades realizar el control urbanístico al predio de la Diagonal 48L Bis A Sur No. 5L-16, Barrio Carolina de la Localidad de Rafael Uribe Uribe.
