DIAGNÓSTICO TÉCNICO – DI-8500
SUBDIRECCIÓN DE ANÁLISIS DE RIESGOS Y EFECTOS DE CAMBIO CLIMÁTICO
COORDINACIÓN DE ASISTENCIA TÉCNICA
RADICADO IDIGER 2015ER12555

DIRECCIÓN	Transversal 20 D Bis A No. 68 K 36 Sur	ÁREA DIRECTA	105 m ²				
BARRIO	Juan Jose Rondon – La Casona	POBLACIÓN ATENDIDA	7				
UPZ	66 – San Francisco	FAMILIAS	2	ADULTOS	5	NIÑOS	2
LOCALIDAD	19 – Ciudad Bolívar	PREDIOS EVALUADOS	1				
CHIP	AAA0027YAMR	OFICIO REMISORIO	CR-21523

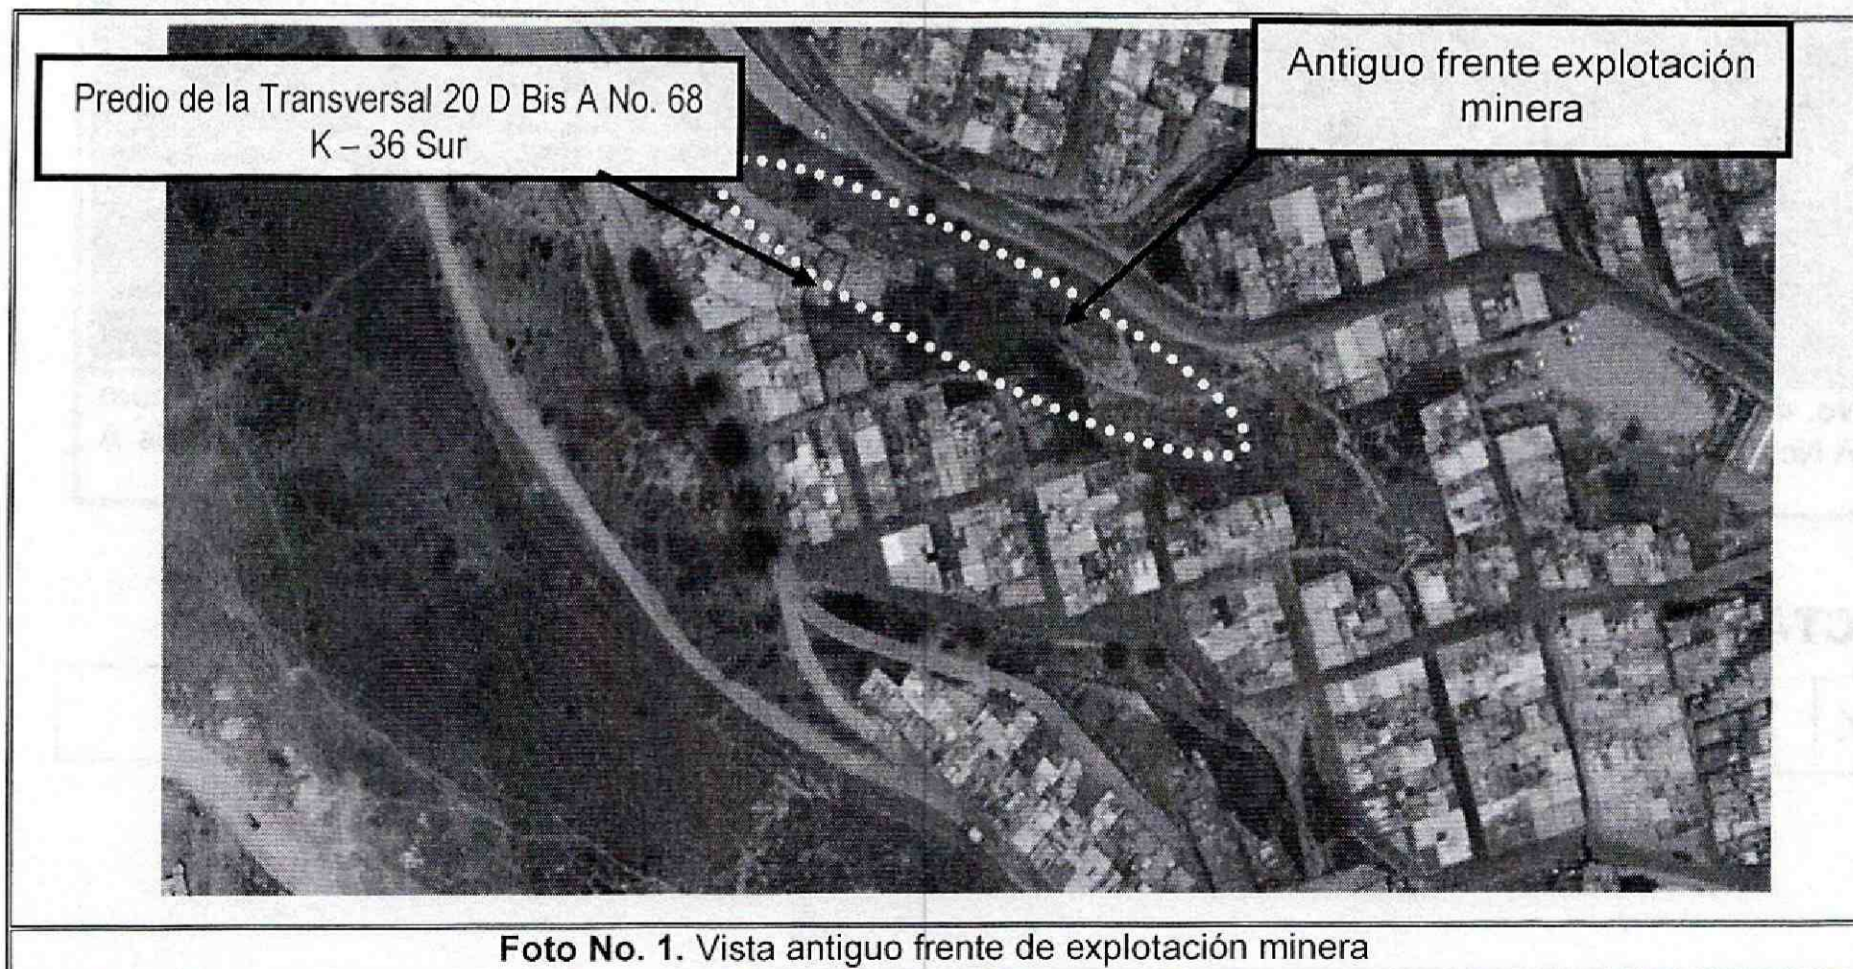
escorrentía superficial y subsuperficial. Ante la carencia de medidas de protección, se evidencian desprendimientos de material que conforma el talud del antiguo frente de explotación (Ver fotografía 1). Dada la ubicación de las viviendas, aproximadamente a 7 metros del talud, no se presenta afectaciones en las mismas (Ver fotografía 3).

- A la Alcaldía Local de Ciudad Bolívar, identificar al responsable y/o responsables de implementar medidas de contención y protección, incluidas las obras adecuadas para el manejo de aguas de escorrentía superficial, en el posible antiguo frente de explotación que se encuentra en el costado norte del predio evaluado, para que garanticen las condiciones de estabilidad del mismo.
- Se recomienda a los responsables de la vivienda evaluada en el presente informe, hacer un seguimiento permanente de las condiciones de estabilidad de la vivienda y del terreno en general e informar a esta entidad si se presentan cambios importantes que alteren o modifiquen de manera significativa la estabilidad de la misma.

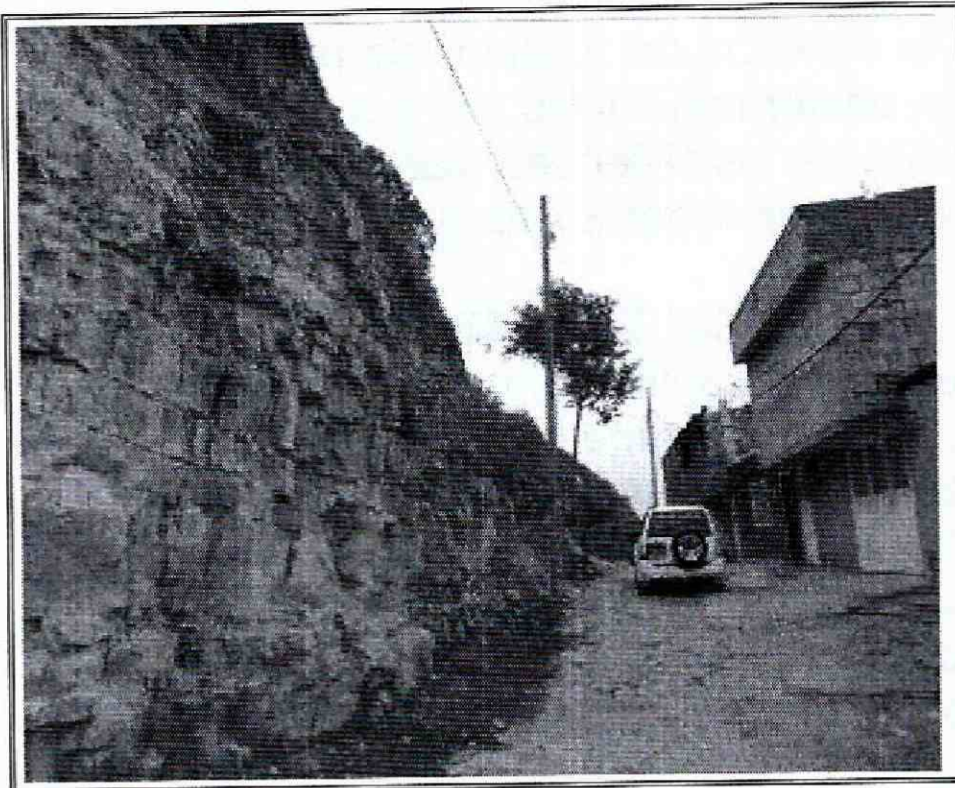
Foto No. 2. Vista via de acceso al predio de la Transversal 20 D Bis A No. 68 K - 36 Sur

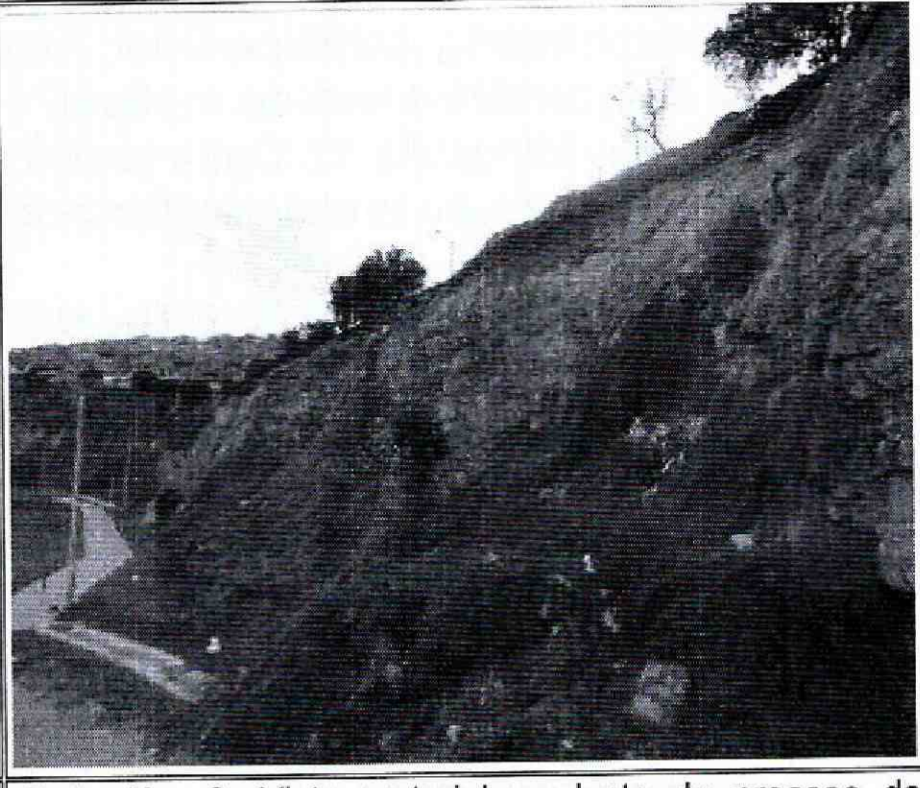
Foto No. 3. Vista material producto de proceso de remoción en masa sobre sendero peatonal del sector

- Al responsable y/o responsables del predio de la Transversal 20 D Bis No. 68 K – 36 Sur, en el Barrio Juan José Rondón sector la Casona de la Localidad Ciudad Bolívar, implementar acciones para el mantenimiento y/o mejoramiento de la calidad de la vivienda allí existente; esto con el fin de garantizar durante la vida útil de la misma las condiciones adecuadas para su uso.
- Se recomienda a la Alcaldía Local de Ciudad Bolívar, identificar el responsable y/o responsables de realizar el retiro controlado de materiales que se encuentran alojados en el sendero peatonal ubicado en la parte frontal del predio de la Transversal 20 D Bis No. 68 K – 36 Sur, en el Barrio Juan José Rondón sector la Casona de la Localidad Ciudad Bolívar, con el ánimo de garantizar las condiciones

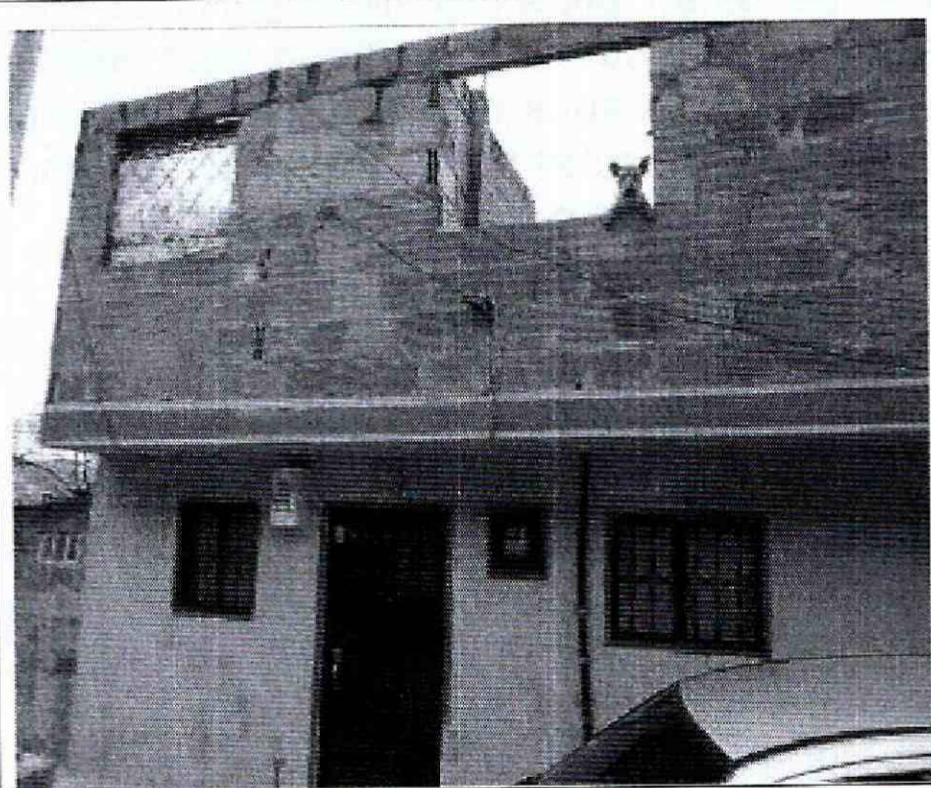
En el predio de la Transversal 20 D Bis No. 68 K – 36 Sur, se emplaza una vivienda de dos niveles, construida en mampostería parcialmente confinada, con losa de entrepiso en concreto como estructura de cubierta, teniendo en cuenta que el segundo nivel se encuentra en obra. En la inspección realizada se evidencian fisuras de tendencia escalonada, con abertura aproximada de 1.5 milímetros en muro divisorio ubicado sobre el costado sur de la vivienda. No se evidencian, fisuras, grietas, humedades u otro tipo de daño en elementos estructurales que indiquen compromiso en la estabilidad estructural en la actualidad bajo cargas normales de servicio (Ver fotografías 4 y 5).

Foto No. 4. Vista frontal del predio de la Transversal 20 D Bis A No. 68 K - 36 Sur

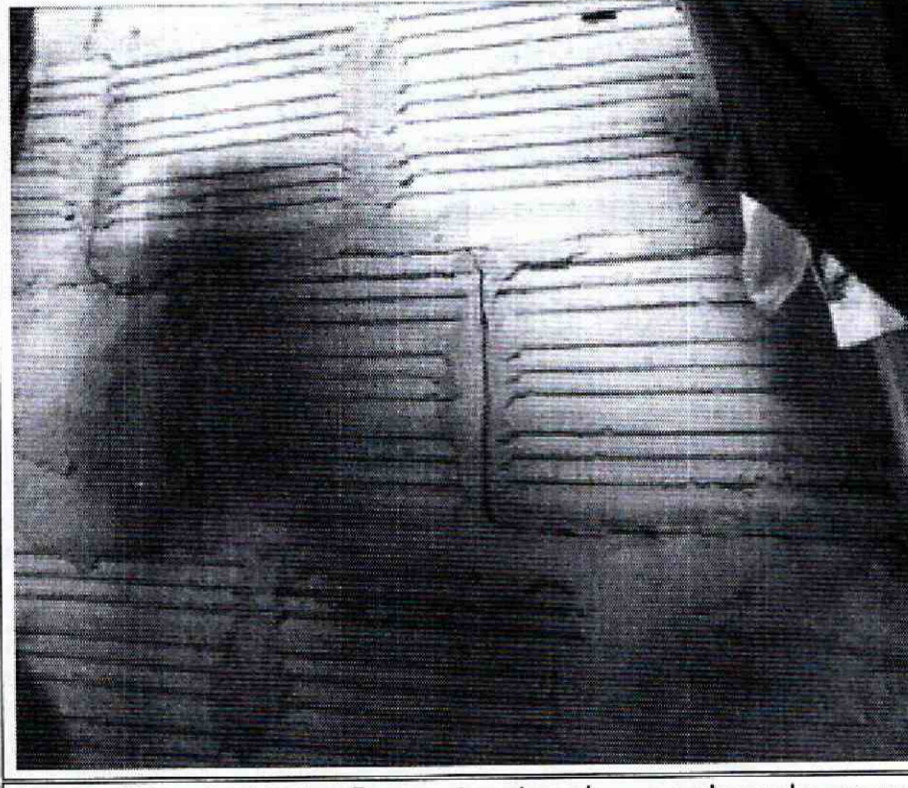
Dentro de las posibles causas por las cuales se están presentando las fisuras de tendencia escalonada en muro divisorio sobre el costado sur de la vivienda se pueden relacionar con posibles asentamientos diferenciales generados desde la construcción de la vivienda hasta la fecha, así como a probables deficiencias a nivel de cimentación, situación que con base a la inspección visual realizada no se puede precisar.

Foto No. 5. Vista fisura tendencia escalonada muro costado sur del predio de la Transversal 20 D Bis A No. 68 K - 36 Sur

Aumento de las afectaciones identificadas en muros divisorios y posible deterioro de los elementos estructurales y no estructurales que conforman la vivienda emplazada en el predio de la Transversal 20 D Bis No. 68 K – 36 Sur, en el Barrio Juan José Rondón sector la Casona de la Localidad Ciudad Bolívar.
