DIAGNÓSTICO TÉCNICO DI – 8503
SUBDIRECCIÓN DE ANÁLISIS DE RIESGOS Y EFECTOS DE CAMBIO CLIMÁTICO
COORDINACIÓN DE ASISTENCIA TÉCNICA
RADICADO IDIGER No. 2015ER12820
COMUNICACIÓN INTERNA No. 2015IE2076
COMUNICACIÓN INTERNA No. 2015IE2057

SECTOR	Carrera 9F con Diagonal 41 Bis Sur	ÁREA DIRECTA	1000 m ²		
BARRIO	Mirador I y II	POBLACIÓN ATENDIDA	190		
UPZ	54 - Marruecos	FAMILIAS	30	ADULTOS	130
LOCALIDAD	18 – Rafael Uribe Uribe	PREDIOS EVALUADOS	30		
COORDENADAS	Este: 96513.44 Norte: 96232.52	OFICIO REMISORIO	CR-21531

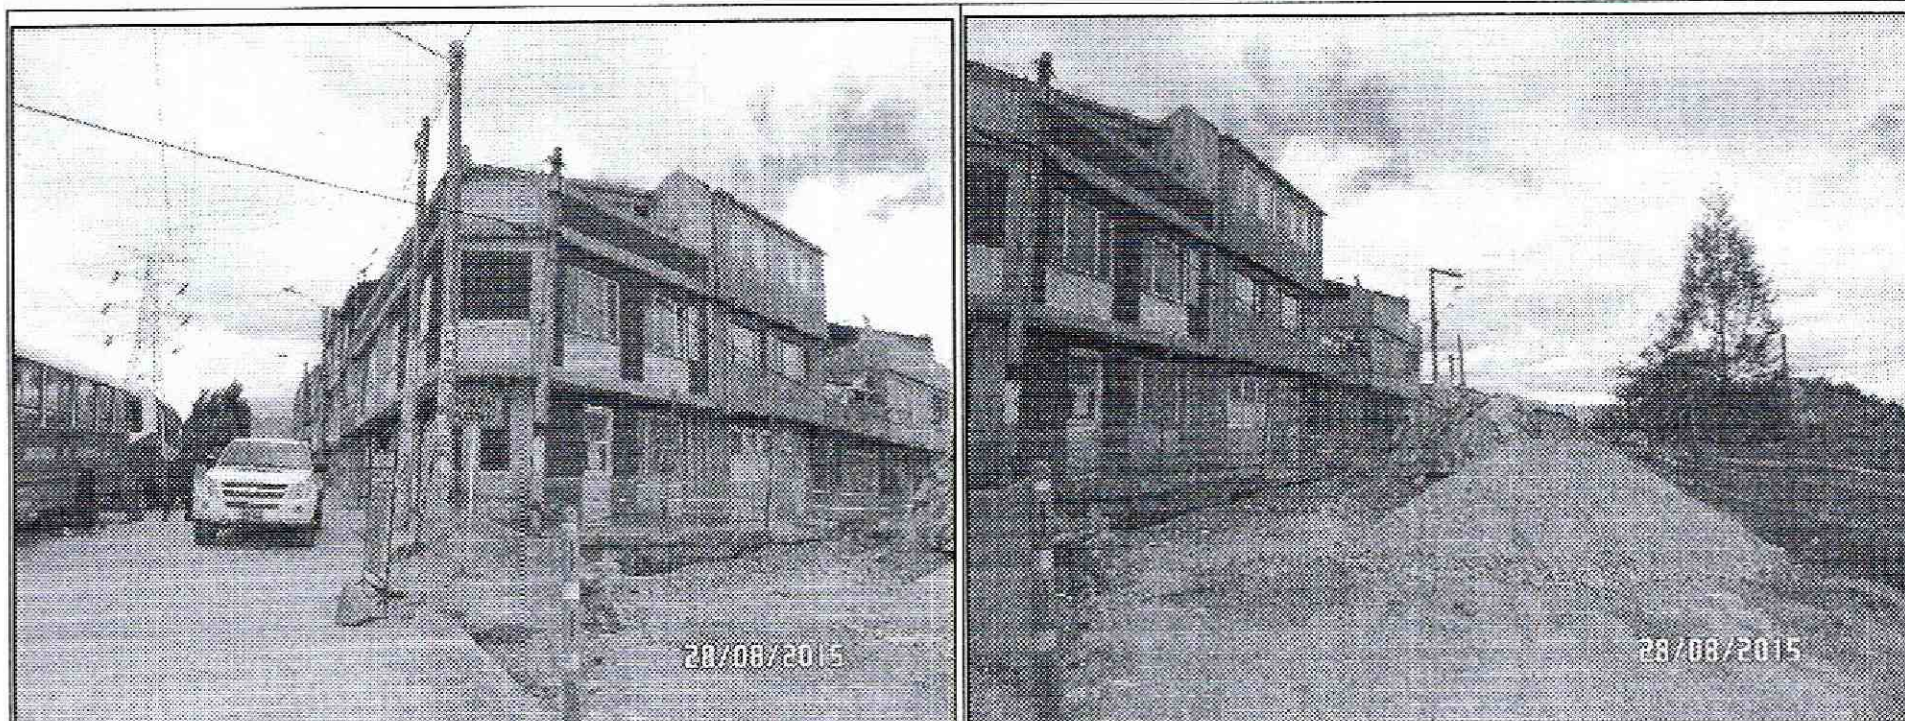
Fotografía 1 y 2. Vista del sector de la Carrera 9F con Diagonal 41 Bis.

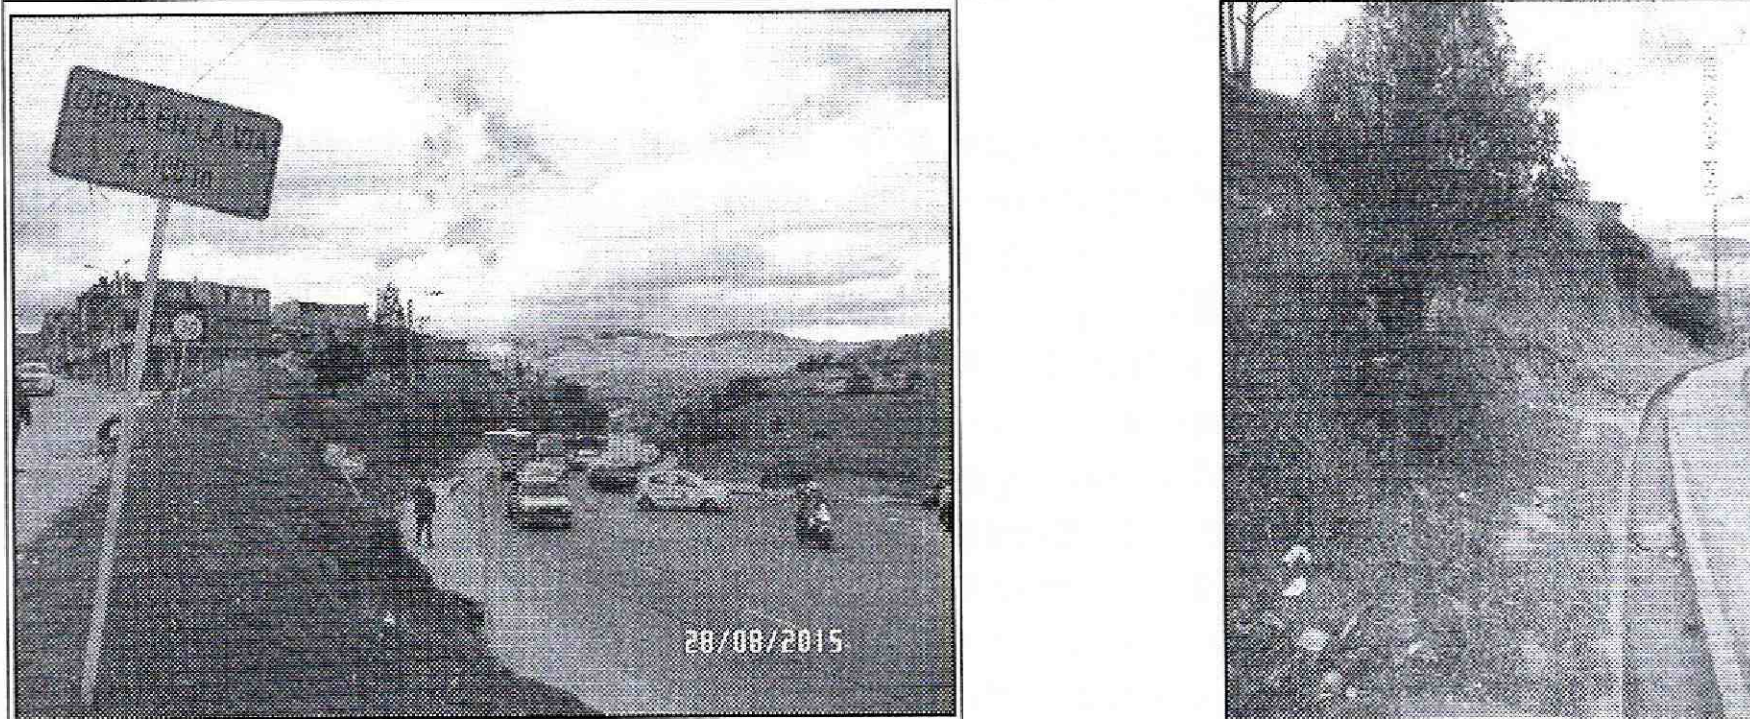
una pendiente cercana a los 50 grados, una altura cercana a los 6 metros y longitud de aproximada a los 200 metros; el cual carece de medidas de protección y sistemas para dar manejo a las aguas de escorrentía subsuperficial, es pertinente aclarar que al momento de la visita técnica no se observó ningún tipo de afectación en el talud que pudiere comprometer la estabilidad del mismo, como tampoco la de las viviendas que se localizan en la parte alta o la vía localizada en la parte baja del mismo.

Fotografía 3 y 4. Vista del talud de corte evaluado, en el Barrio Mirador I y II de la Localidad de Rafael Uribe Uribe, resaltando que no se observó ningún tipo de desprendimiento de material, grietas de tracción u otro tipo de afectación.

- A la Alcaldía Local de Rafael Uribe Uribe, desde su competencias identificar el responsable y/o responsables de realizar las medidas de protección en el talud de corte localizado en el sector de la Carrera 9F con Diagonal 41 Bis Sur, Barrio Mirador I y II de la Localidad de Rafael Uribe Uribe; esto con el fin de garantizar las

condiciones de estabilidad del talud evaluado, acciones que deben ser adelantadas con el apoyo de personal idóneo, de acuerdo con la normatividad vigente para el sector, para lo cual se deben tramitar los permisos y licencias respectivos.

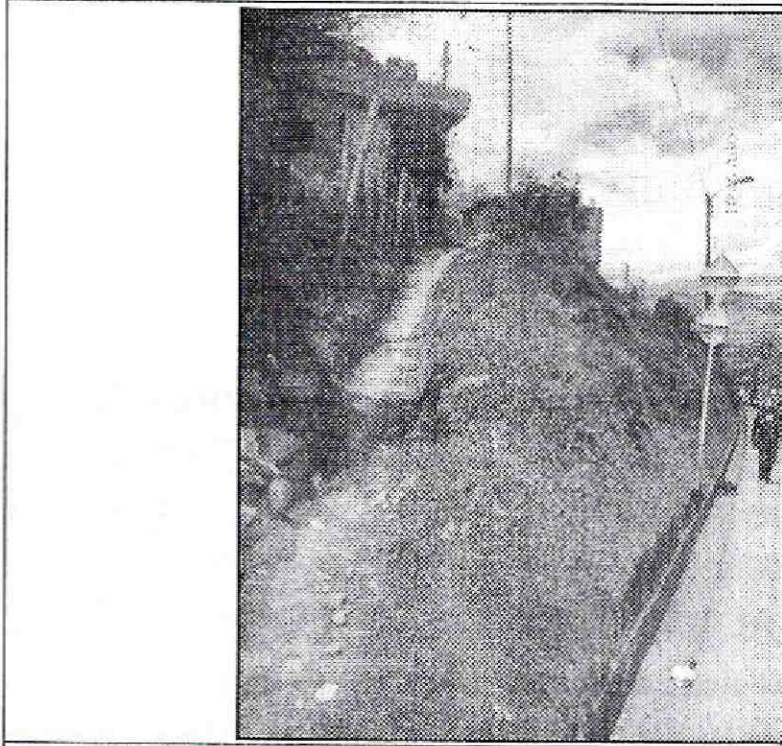
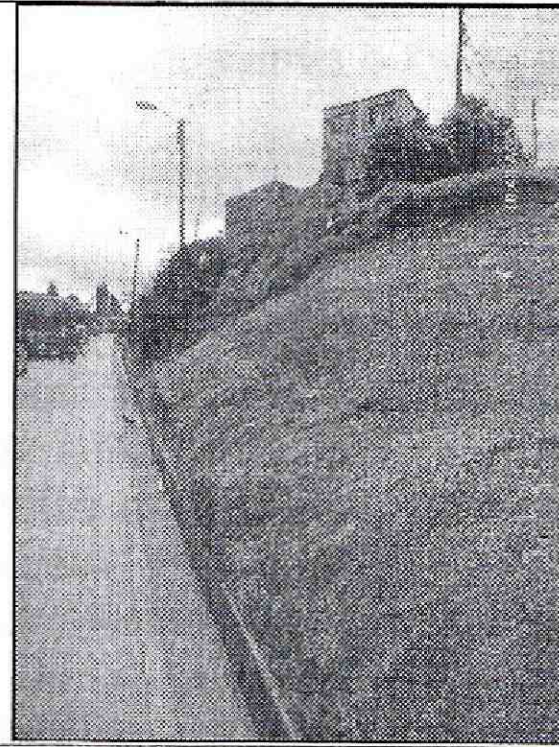
Fotografía 5 y 6. Vista del talud de corte evaluado, en el Barrio Mirador I y II de la Localidad de Rafael Uribe Uribe, resaltando que no se observó ningún tipo de desprendimiento de material, grietas de tracción u otro tipo de afectación.
