DIAGNÓSTICO TÉCNICO – DI-8505
SUBDIRECCIÓN DE ANÁLISIS DE RIESGOS Y EFECTOS DE CAMBIO CLIMÁTICO
COORDINACIÓN DE ASISTENCIA TÉCNICA
RADICADO IDIGER 2015ER14507

DIRECCIÓN	Calle 9 No 9-25 y Carrera 6 No 8-77	ÁREA DIRECTA	1 Ha				
SECTOR	Centro Administrativo	POBLACIÓN ATENDIDA	72				
UPZ	94- la Candelaria	FAMILIAS	0	ADULTOS	72	NIÑOS	0
LOCALIDAD	17- La Candelaria	PREDIOS EVALUADOS	2				
CHIP	AAA0030MOZE-AAA0030MPBR	OFICIO REMISORIO	CR-21534

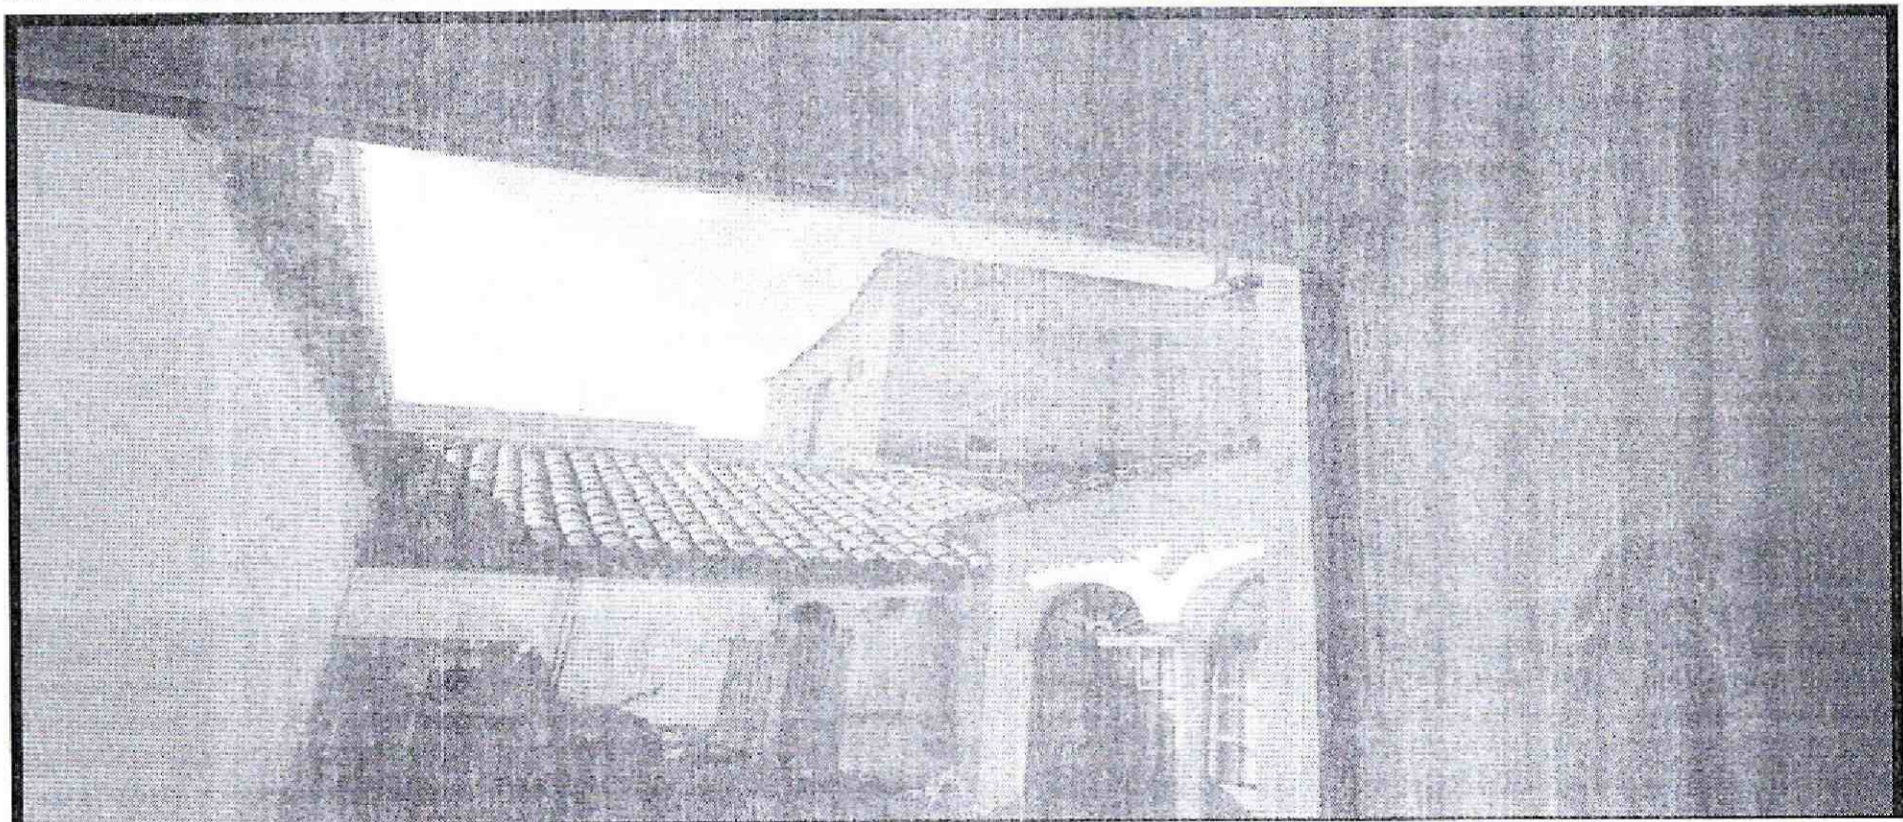
técnica a predio ubicado en la Carrera 6 No 8-77, en el Sector Catastral Centro Administrativo, de la Localidad de La Candelaria, en donde actualmente funciona la sede principal del ministerio de vivienda. La sede es de dos niveles y el sistema estructural está basado en muros de carga, con algunos espacios soportados en estructuras de madera y estructuras con perfiles metálicos (Ver fotografía 1).

Fotografía 1. Vista general desde al interior del Ministerio de vivienda, en el Sector Catastral Centro Administrativo, de la Localidad de La Candelaria.

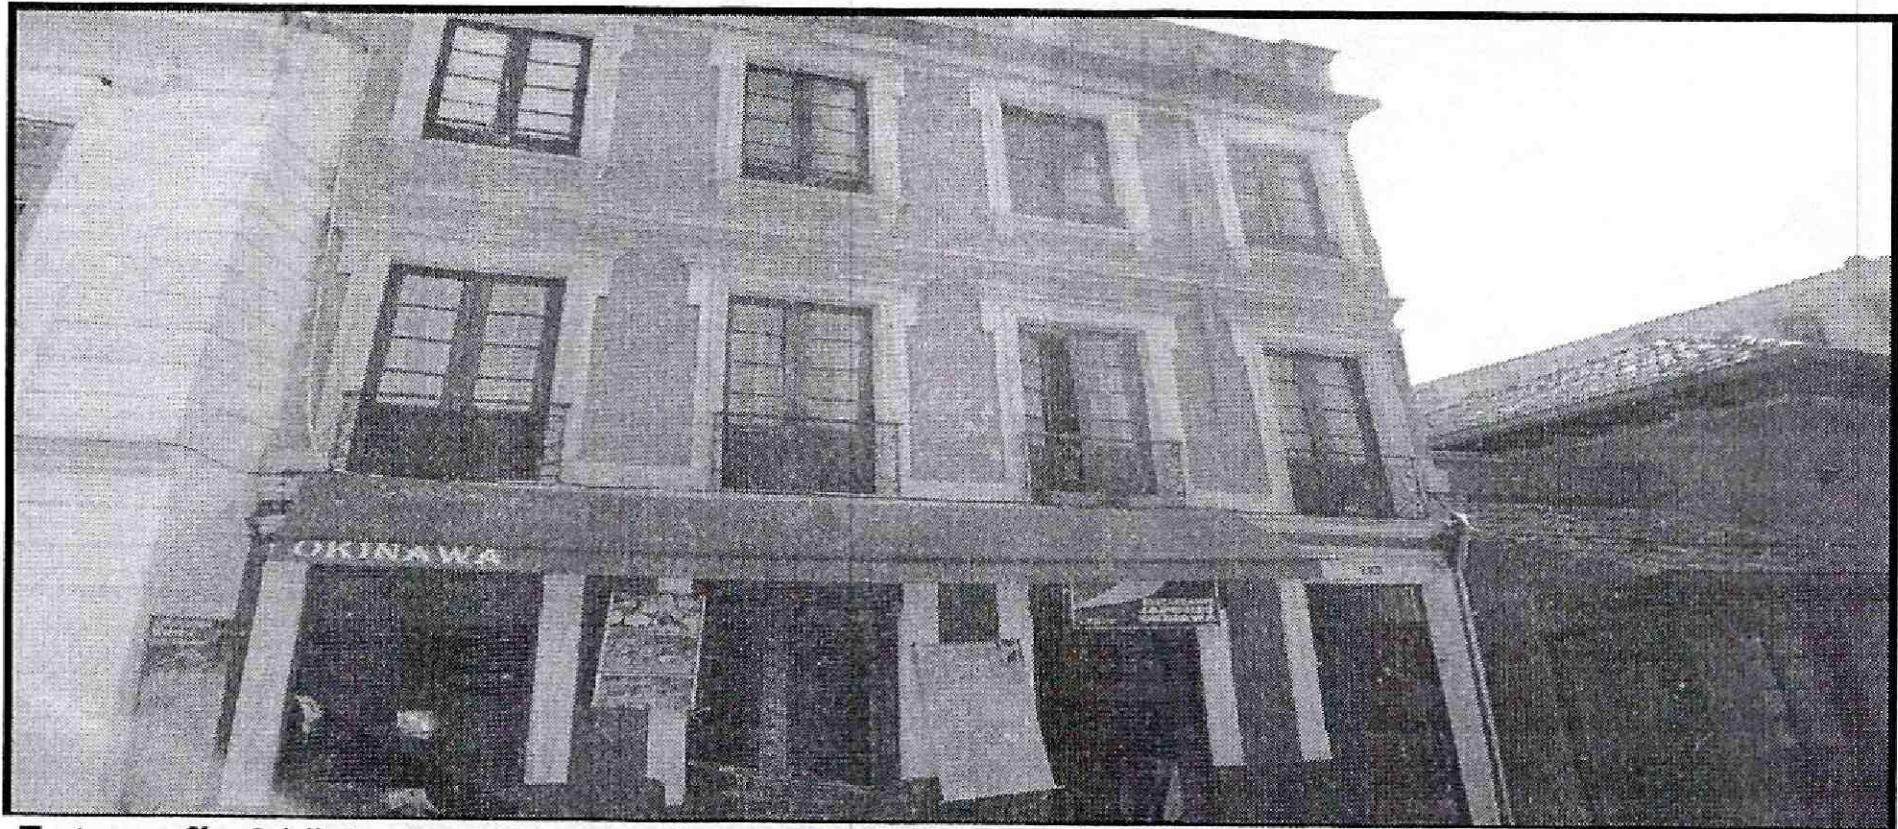
El ministerio colinda hacia el costado nor-occidental, con el predio de la Calle 9 No 6-25, en el cual se emplaza una edificación de cuatro niveles de uso mixto con locales comerciales en el primero, y apartamentos de vivienda en los pisos superiores. La edificación está incluida dentro de los predios con tratamiento especial de conservación histórica al centro histórico y su sistema estructural está basado en muros de carga con placas de entrepiso en madera. Los muros de cerramiento del costado sur de la vivienda son aparentemente dobles y están contruidos en mampostería simple de ladrillo recocido. Según información de la comunidad y de acuerdo con las características del sector, esta vivienda fue construida hace más de 60 años (Ver fotografía 2).

Fotografía 2. Vista general desde de la fachada principal del predio de la Calle 9 No 6-25, en el Sector Catastral Centro Administrativo, de la Localidad de La Candelaria.

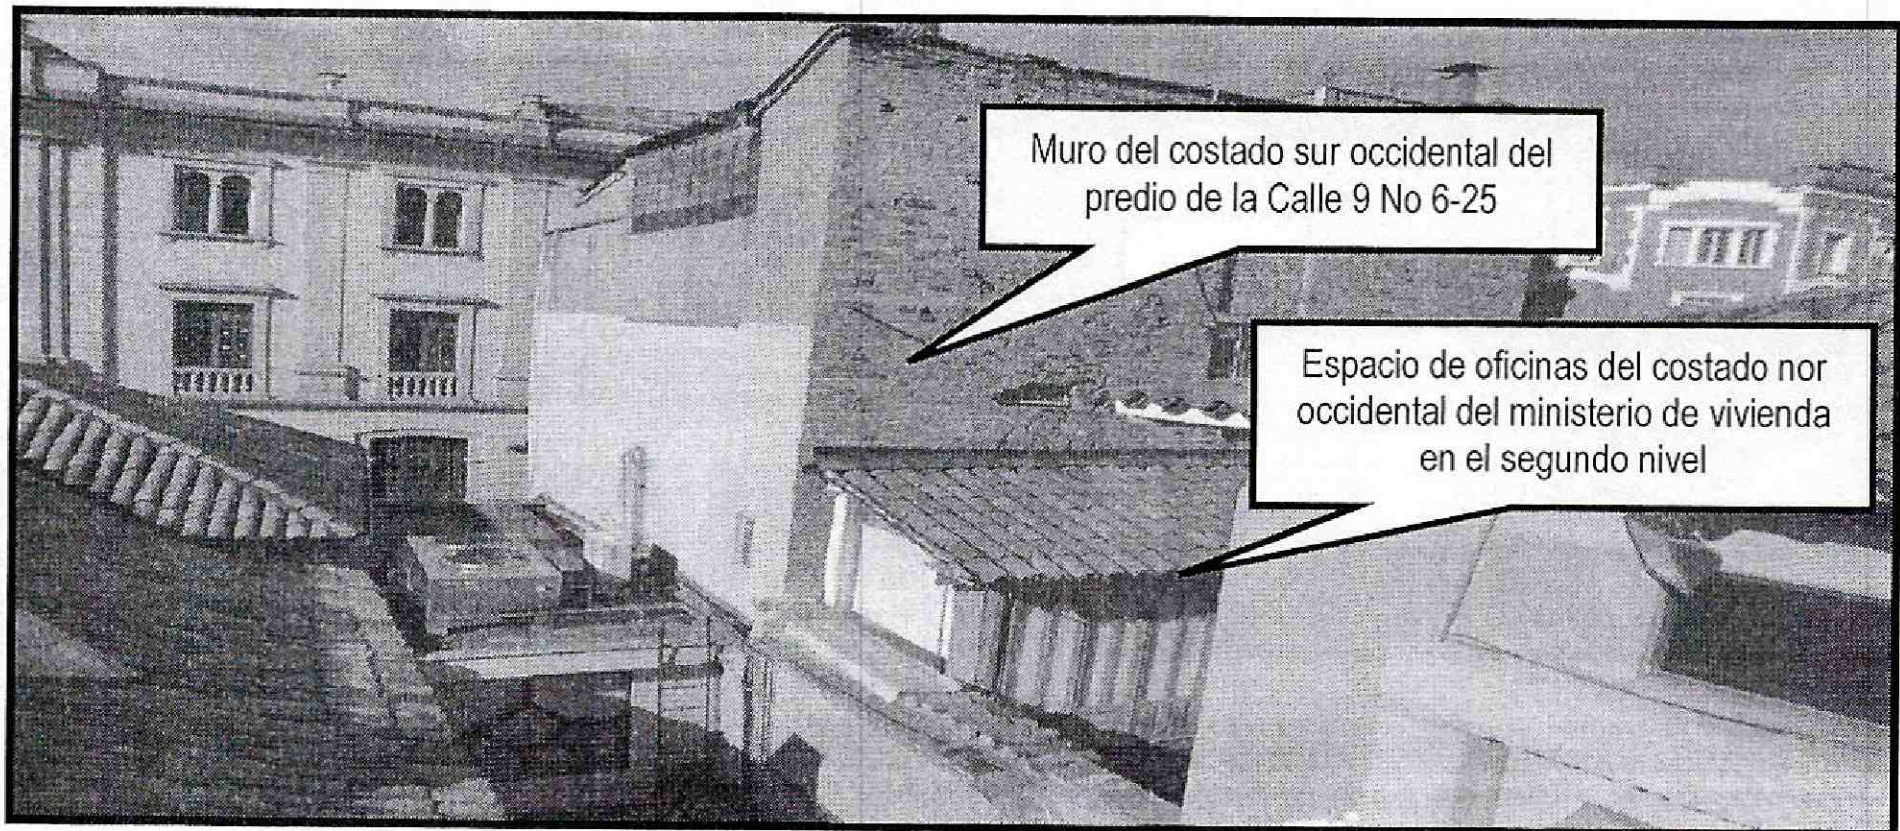
Fotografía 3. Predios de la Calle 9 No 6-25 y Carrera 6 No 8-77 (Ministerio de vivienda), en el Sector Catastral Centro Administrativo, de la Localidad de La Candelaria.

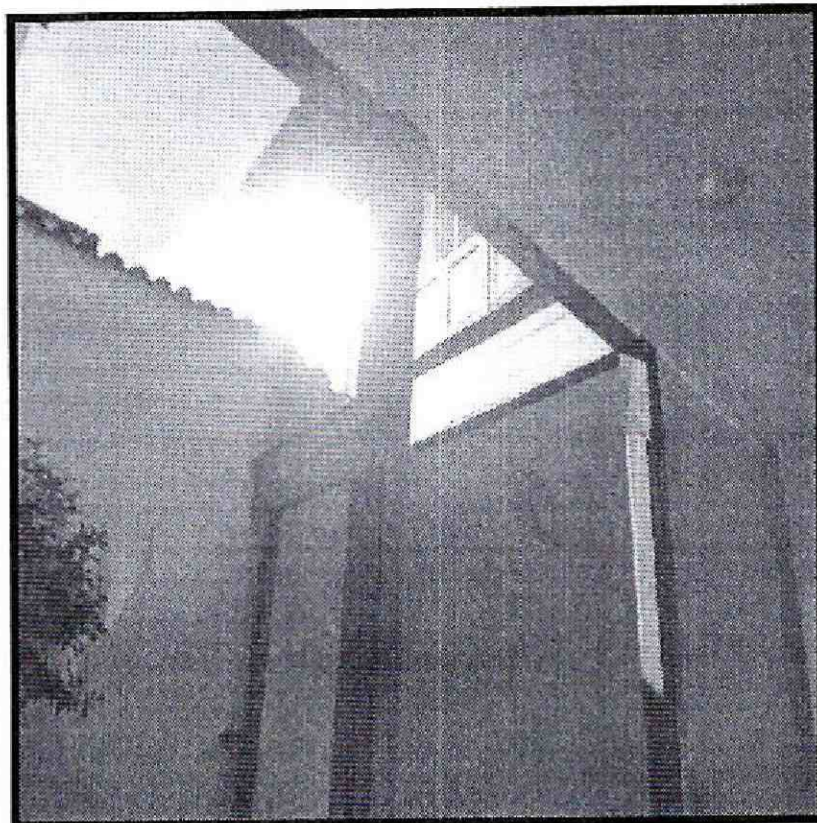
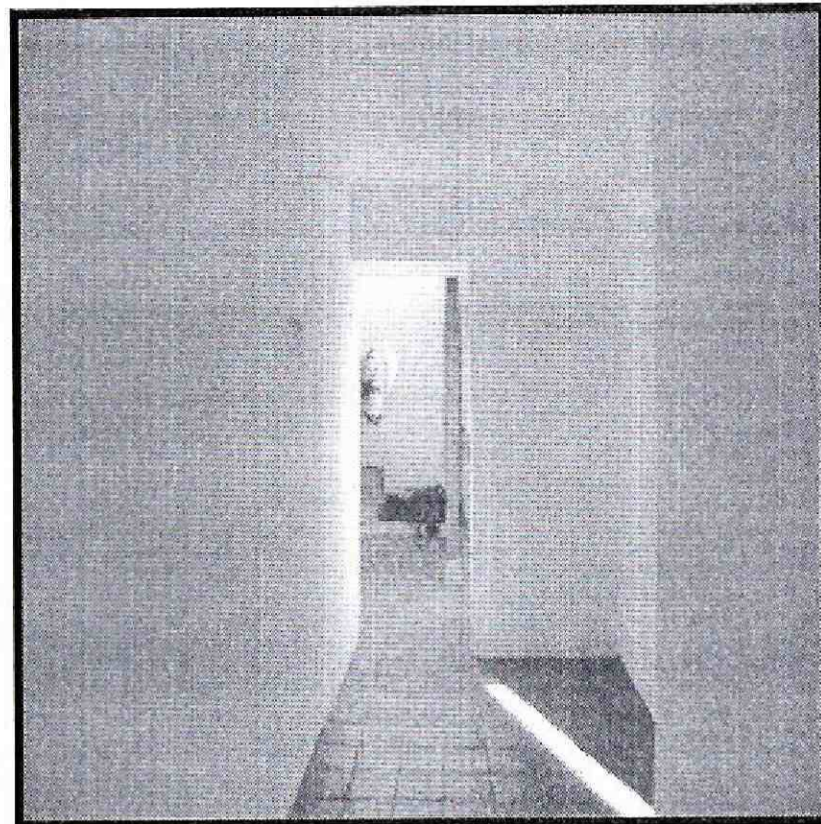
Fotografías 4 y 5. Columnas que soportan el espacio de oficinas del costado nor occidental del segundo nivel de la sede principal del ministerio de vivienda.

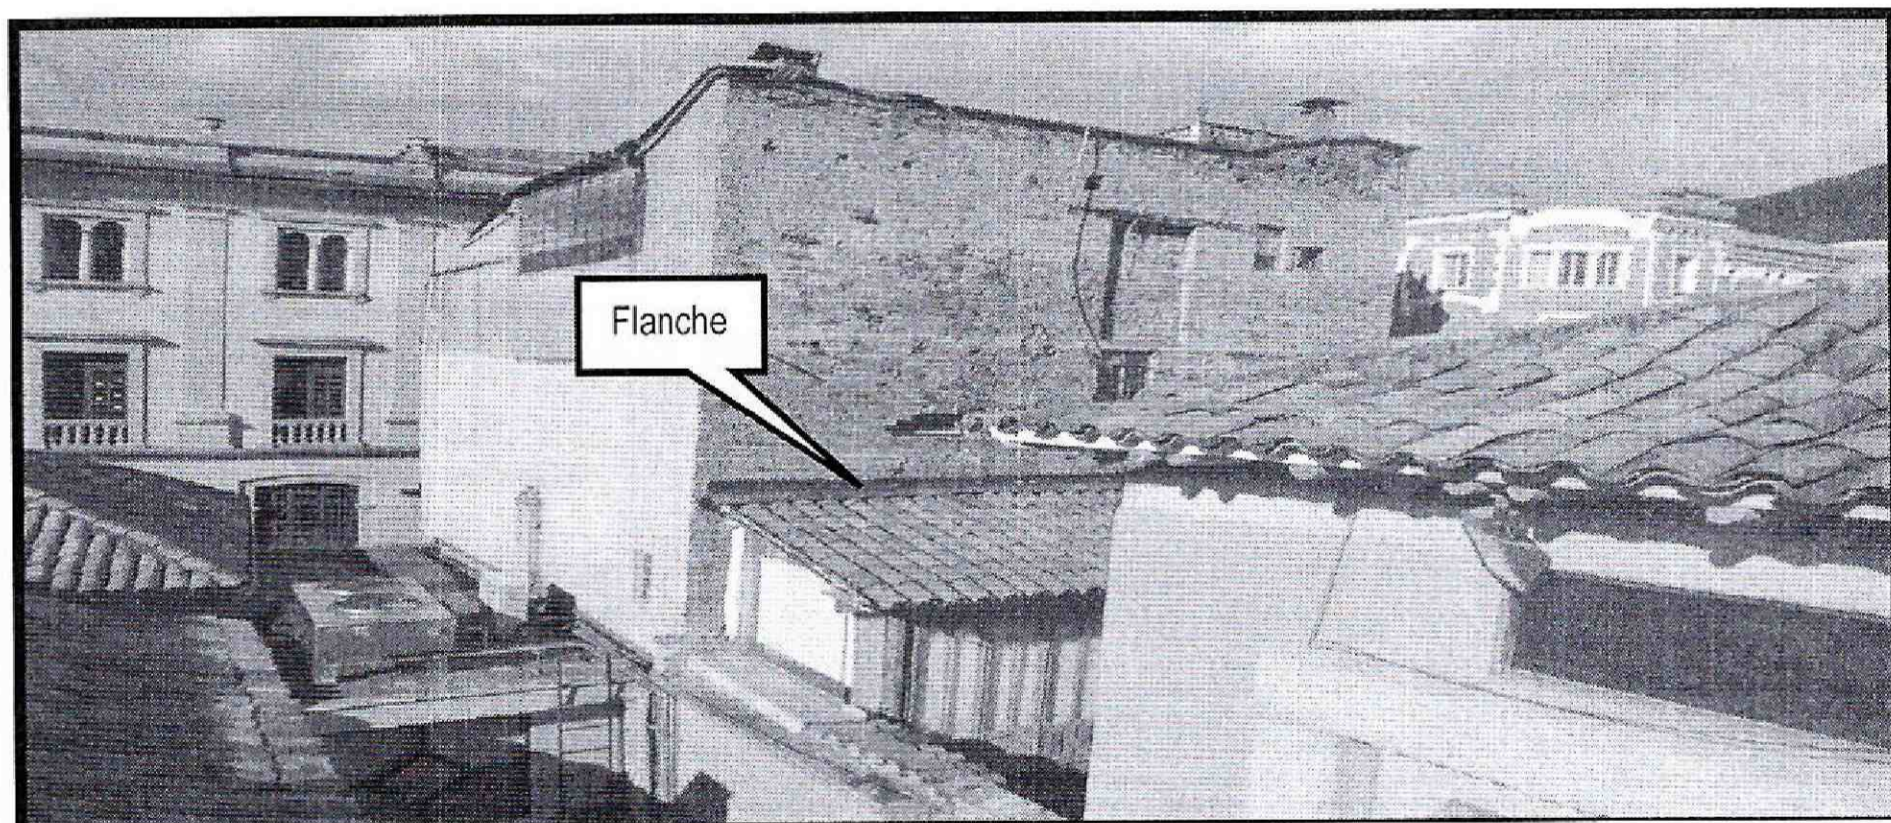
El muro doble de cerramiento del costado sur occidental, del segundo nivel, de la edificación emplazada en el predio de la Calle 9 No 6-25, colinda con un espacio de oficinas del segundo nivel del ministerio de vivienda de construcción reciente. La oficina tiene de área aproximadamente 10m² y está construida en mampostería simple con una fachada en madera que soporta una cubierta conformada por tejas de barro (Ver fotografía 3). Esta oficina está soportada por columnas de madera de sección cuadrada con dimensiones aproximadas a los 12 cm x 12 cm que se encuentran simplemente apoyadas por pequeños dados de concreto con un área de contacto algo mayor que la de las columnas (Ver fotografías 4 y 5). La estructura que soporta la oficina del segundo nivel, de la sede principal del ministerio de vivienda, se encuentra localizada en el patio posterior (costado-occidental) destinado como zona de refrigerio (Ver fotografías 4 y 5). En la cubierta de la oficina, junto a la base del muro de cerramiento del costado sur en el tercer nivel, del predio de la Calle 9 No 6-25, está instalado un flanche de aluminio que protege de la aparición de goteras al interior de la oficina. Para la instalación del flanche, muy posiblemente se haya tenido que perforar el muro de la vivienda vecina. (Ver fotografía 6).

Fotografía 6. Flanche para la protección de goteras instalado sobre la cubierta de las oficinas del segundo nivel del costado nor-oriental del ministerio de vivienda

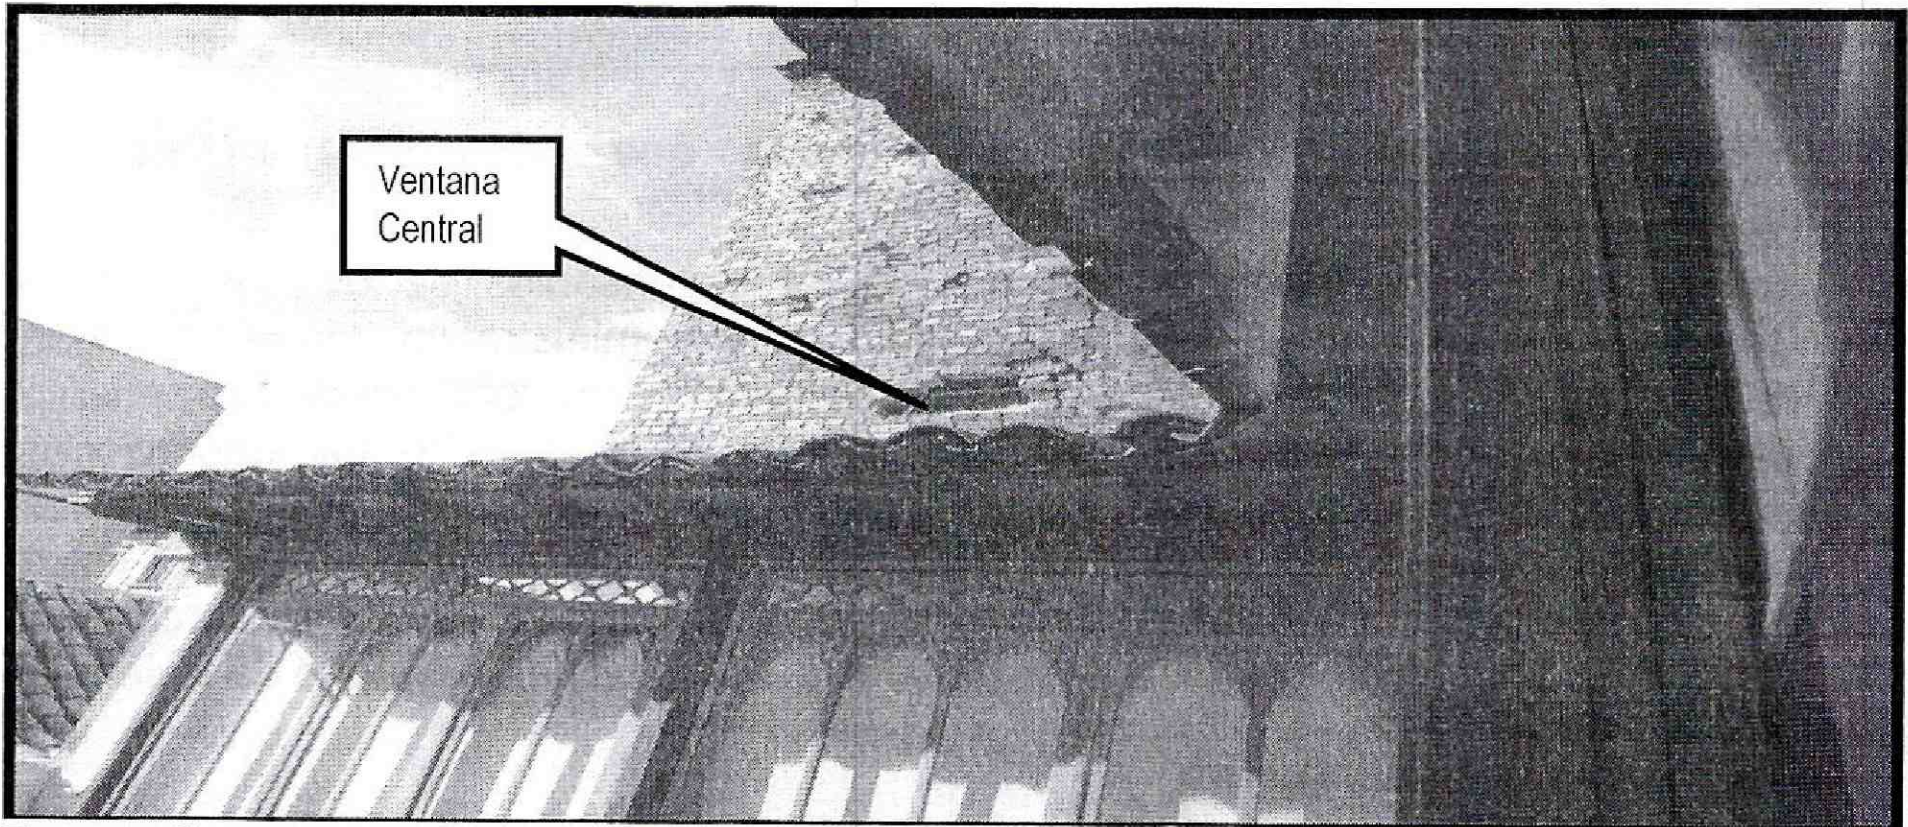
El muro de cerramiento del costado sur, del tercer nivel del predio de la Calle 9 No 6-25, localizado justo sobre el espacio de oficinas del ministerio de vivienda antes descrito, presenta en el sector central, una ventana de dimensiones aproximadas a los 70cm de largo por 50cm de alta, que según el propietario el predio, existe desde que el vive en el inmueble, hace aproximadamente 30 años (Ver Fotografía 7).

Fotografía 7. Ventana localizada en el sector central, del muro de cerramiento del costado sur en el tercer nivel del predio de la Calle 9 No 6-25, en el Sector Catastral Centro Administrativo, de la Localidad de La Candelaria

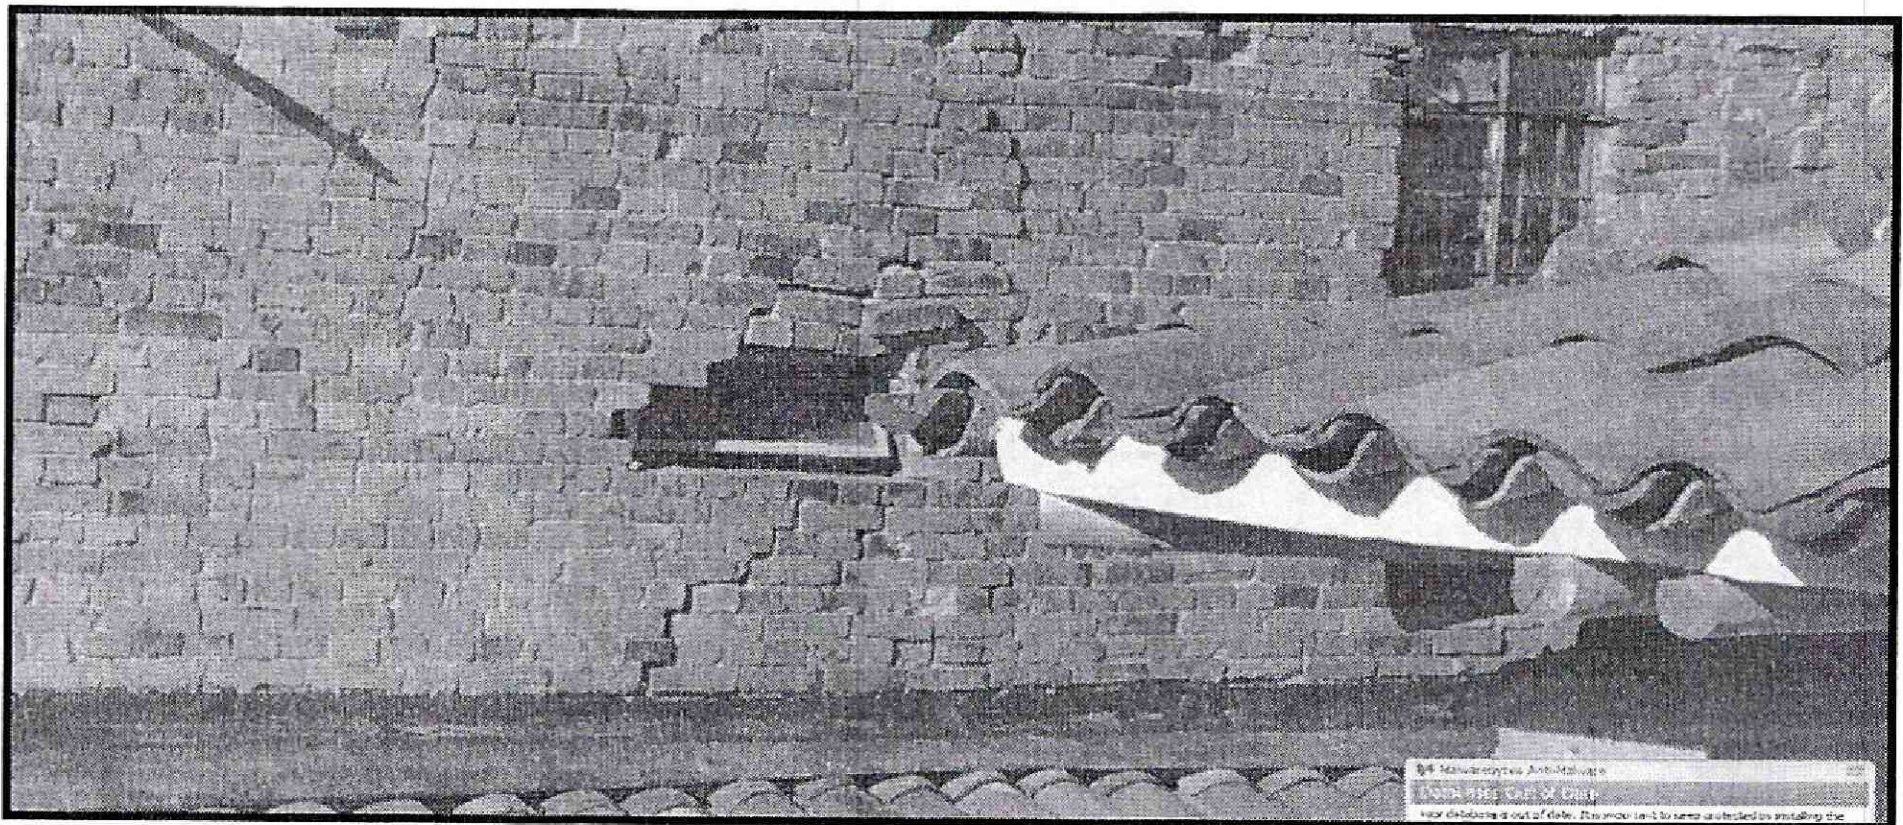
Bajo la ventana en mención, del predio de la Calle 9 No 6-25, se evidencian en el muro, separaciones entre los mampuestos en sus pegas de forma escalonada, con

aberturas que en algunos sectores que superan el centímetro. Sobre la ventana se evidencian varios de los mampuestos con pérdida de nivel, sueltos y algunos localizados hacia afuera del plano central del muro, lo que indicaría que el muro ha sufrido de movimientos fuertes que han sido capaces de desestabilizarlo en los alrededores de la ventana. Adicionalmente, se evidencian sobre la ventana separaciones de forma escalonada entre los mampuestos con aberturas aproximadas al centímetro (Ver fotografía 8). Según el propietario de la edificación emplazada en el predio de la Calle 9 No 6-25, las afectaciones del muro se han venido presentando hace aproximadamente 3 años, sin embargo, al interior de inmueble, no se evidencian afectaciones en la cara interna del contramuro en este sector, el cual corresponde al baño de alcobas del tercer nivel.

Dentro de las posibles causas, de las afectaciones en el muro externo de cerramiento del tercer nivel, del predio de la Calle 9 No 6-25, en el Sector Catastral Centro Administrativo, de la Localidad de La Candelaria, están las acciones de construcción que se llevaron a cabo para la creación de la oficinas del segundo nivel del costado nor-occidental, en la sede principal del ministerio de vivienda, sumado a la falta de elementos de confinamiento en el muro, que lo hacen más susceptible a sufrir este tipo de lesiones ante acciones externas.

Fotografía 8. Separación de mampuestos, pérdida de nivel y algunos fuera del plano general del muro de cerramiento del tercer nivel del predio de la Calle 9 No 6-25, en el Sector Catastral Centro Administrativo, de la Localidad de La Candelaria

- La estabilidad estructural del muro de cerramiento externo del costado sur, en el tercer nivel del predio de la Calle 9 No 6-25, en el Sector Catastral Centro Administrativo, de la Localidad de La Candelaria, se encuentra comprometida en la

actualidad por las lesiones evidenciadas ante cargas normales de servicio o ante la ocurrencia de cargas dinámicas (sismo, trepidaciones antrópicas, etc.).

- A los responsables de la edificación emplazada en el predio de la Calle 9 No 6-25, en el Sector Catastral Centro Administrativo, de la Localidad de La Candelaria, adelantar las acciones de reforzamiento y/o reconstrucción, del muro de cerramiento del costado sur, que presenta lesiones; intervenciones que se deben adelantar de acuerdo con lo indicado por el Instituto Distrital del Patrimonio Cultural –IDPC, dado que es una edificación con tratamiento especial de conservación histórica al centro histórico categoría B.
