DIAGNÓSTICO TÉCNICO DI-8507
SUBDIRECCIÓN DE ANÁLISIS DE RIESGOS Y EFECTOS DE CAMBIO CLIMÁTICO
COORDINACIÓN DE ASISTENCIA TÉCNICA
RAD IDIGER 2015ER15112

El sector donde se encuentra el puente sobre el río Mugroso, vía a la Vereda el Hato de la Localidad de Usme, en las coordenadas 4° 31'48,18" N; 74°05'39,85", no cuenta aún con zonificación de amenaza por procesos de remoción en masa. La localización del sector se muestra en la Figura No. 1.

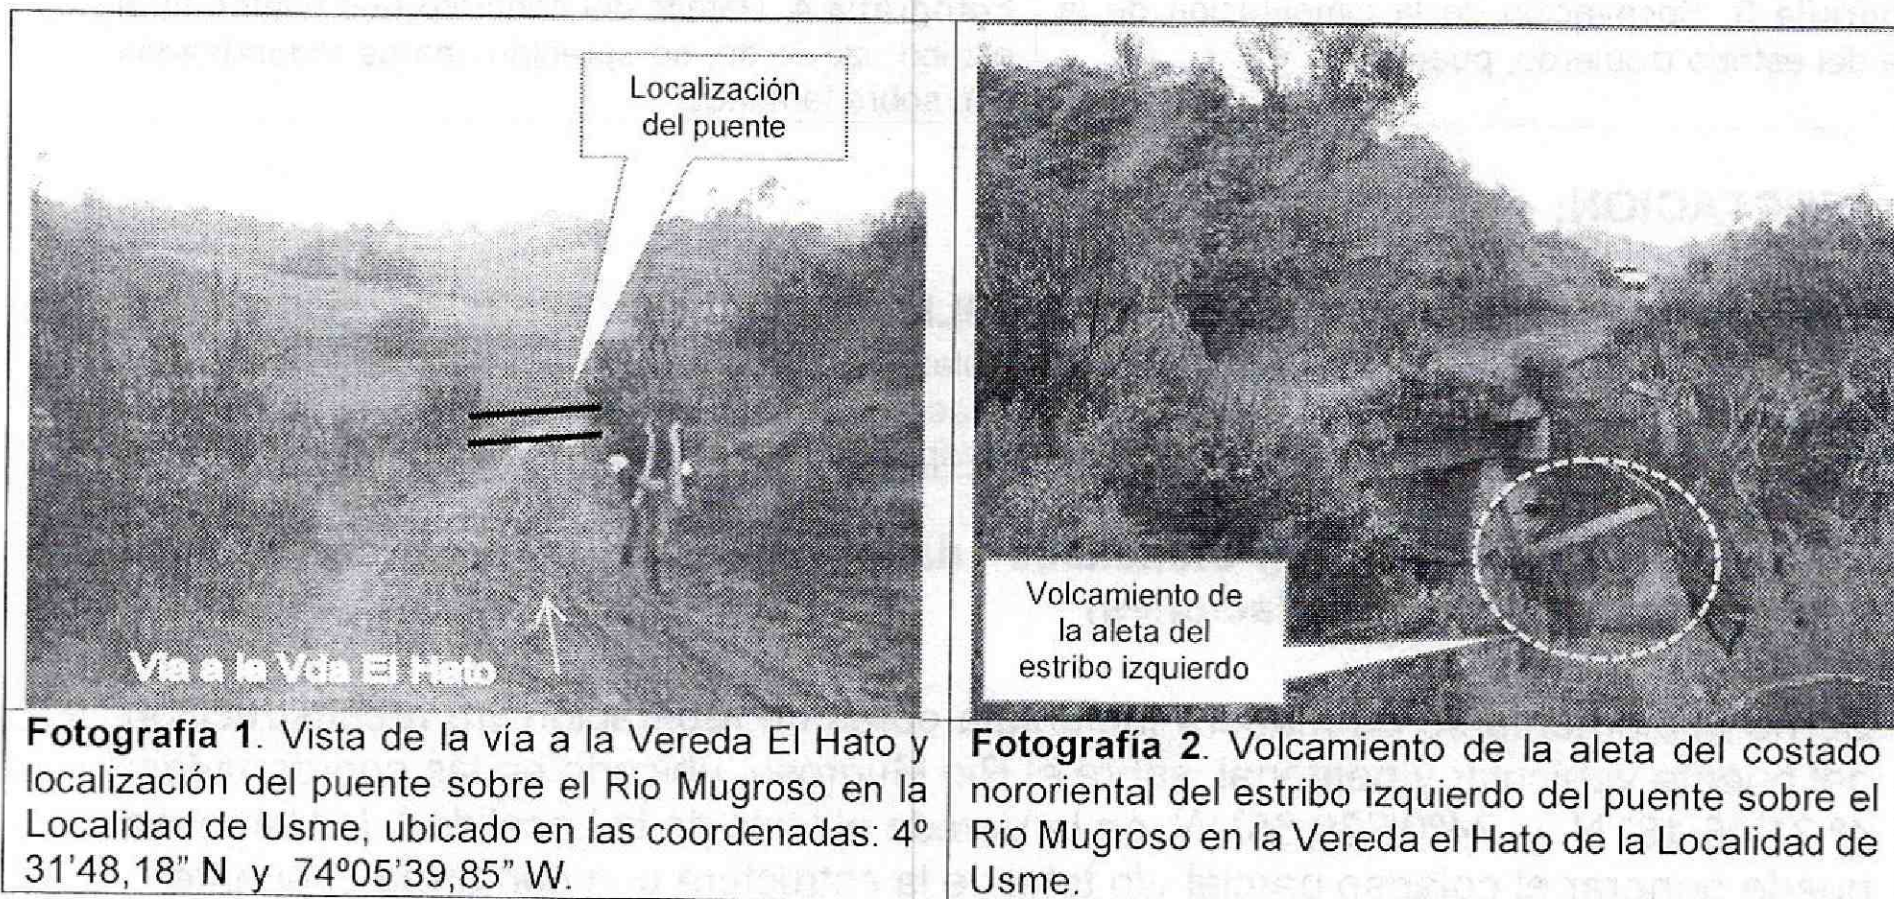
En atención al Radicado IDIGER 2015ER15112, personal del Instituto Distrital de Gestión de Riesgos y Cambio Climático – IDIGER, realizó visita técnica el día 11 de septiembre de 2015, al puente que funciona como paso vehicular y peatonal sobre el Rio Mugroso en la Vereda El Hato (Ver fotografía 1). Encontrando que el sector, corresponde a una ladera de pendiente media, que hace parte del sistema montañoso entre las localidades de Usme y Sumapaz, con algunas áreas dedicadas al pastoreo de ganado y otras con vegetación tipo rastrojo y arbustiva. En los alrededores de la zona evaluada, no se identificaron procesos de remoción en masa que comprometan la infraestructura privada o pública del sector.

El puente hace parte de la vía de acceso a la Vereda el Hato, presenta una estructura con vigas, plataforma vehicular y estribos en concreto; se evidencia el volcamiento de la aleta del costado nororiental del estribo del puente, quedando sin soporte parcial parte de la viga y la plataforma (Ver fotografía 2). El suelo de soporte del estribo, evidencia socavación por acción del flujo hídrico del Rio Mugroso (Ver fotografías 2 y 3), situación que posiblemente se ha incrementado durante temporadas invernales, dado que se favorece el aumento del caudal transportado por el mencionado cuerpo de agua. Así mismo, debido a las características hidráulicas del cauce del rio, es posible que por las

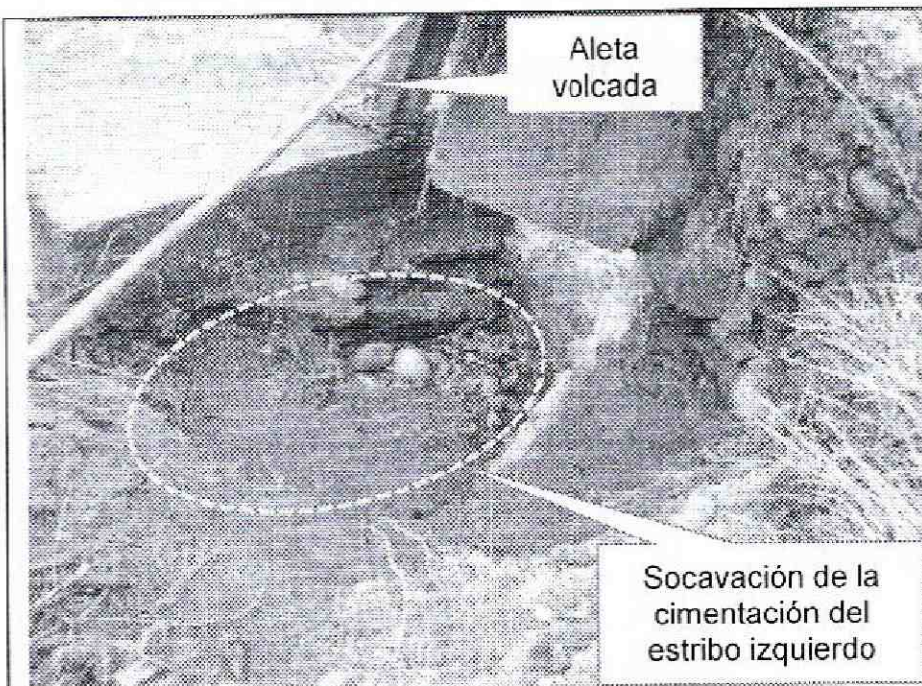
velocidades del flujo en las zonas de los estribos, presenten turbulencias que intensifican los procesos de socavación hacia el estribo izquierdo.

Entre las posibles causas por las cuales se presenta el volcamiento de la aleta del estribo al costado nororiental del puente, se encuentra la socavación del suelo de cimentación del estribo, por acción de la corriente del Río Mugroso.

Fotografía 3. Socavación de la cimentación de la aleta del estribo izquierdo, puente.

- A la Alcaldía Local Usme, a la comunidad que transita por el puente vehicular y entes competentes, acatar la recomendación de restricción de uso del puente, dada la afectación evidenciada en el estribo del puente, sobre la margen izquierda del Rio Mugroso.

- A la Alcaldía Local Usme, determinar de manera inmediata el responsable y/o responsables que deben desarrollar las acciones necesarias encaminadas a la reparación y/o reconstrucción del puente evaluado, ubicado en el sitio con coordenadas: 4° 31'48,18" N y 74°05'39,85" W, en la Vereda el Hato de la Localidad de Usme, con el fin de garantizar la estabilidad y funcionalidad del mismo; acciones que deberán apoyarse de forma integral, mediante la implementación de un análisis geotécnico, hidráulico, hidrológico y estructural, con el acompañamiento de personal idóneo, garantizando que se cumplan los requerimientos establecidos en la normatividad vigente y para lo cual deberán tramitarse los permisos y licencias respectivas, lo anterior con el propósito de prolongar la vida útil del mencionado estructura vial.

- A la Alcaldía Local Usme, desde su competencia desarrollar las acciones pertinentes sobre el puente evaluado y ubicado en el sitio con coordenadas: 4° 31'48,18" N y 74°05'39,85" W, en la Vereda el Hato de la Localidad de Usme, con el fin de impedir el tránsito de vehículos para evitar el incremento de los daños evidenciados sobre el mismo, hasta tanto se adelanten las labores de reparación y/o reconstrucción que garanticen la estabilidad estructural y funcionalidad del puente.

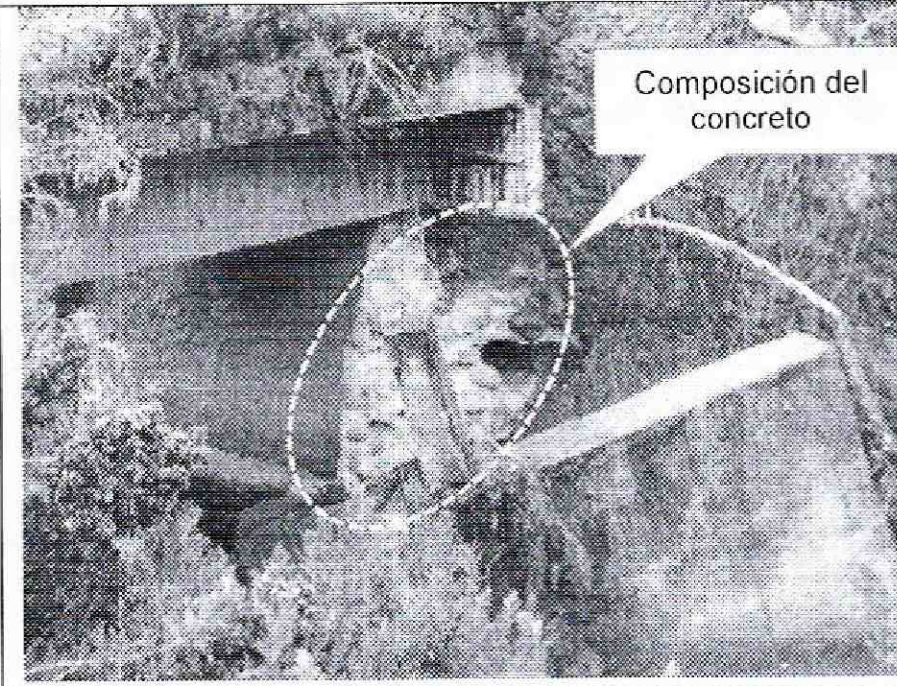
En la sección expuesta del estribo y la aleta, se aprecia la conformación del concreto ciclópeo, con el que fue construido el estribo, con cantos redondeados de tamaño variable y con algunos sobre tamaños (Ver Fotografía 4).

Fotografía 4. Detalle del concreto que conforma el estribo izquierdo, se aprecian cantos redondeados con sobre tamaños.
